INFORME DE CONTROL ESPECÍFICO N° 061-2024-2-0829-SCE

SERVICIO DE CONTROL ESPECÍFICO A HECHOS CON PRESUNTA IRREGULARIDAD A LA DIRECCIÓN REGIONAL DE SALUD MOQUEGUA MOQUEGUA, MARISCAL NIETO, MOQUEGUA

"FLAT PANEL DE EQUIPO DE RAYOS X PORTATIL SERIE 509YM9BHC00001R INOPERATIVO"

PERÍODO: 1 DE DICIEMBRE DE 2023 AL 31 DE ENERO DE 2024

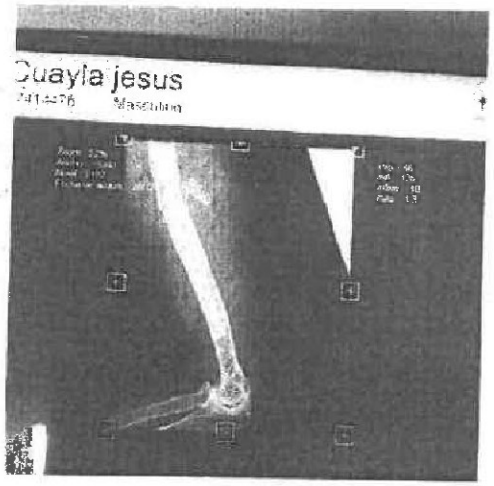
En la evaluación realizada, se visualizó dos orificios en la parte frontal del Detector Flat Panel, que al realizar el desmontaje se pudo apreciar que una de ellas a perforado la capa de la matriz de pixeles de selenio amorfo.

Por la forma de la perforación, se presume que ha sido ocasionada por una herramienta metálica de corte que permite hace agujeros circulares, que al atravesar el destellador ha dañado la matriz de pixeles, dejando el detector INOPERATIVO, las imágenes captadas presentan distorsión.

FOTO N°1 DETECTOR OPERATIVO 26/12/2023 11:07

FOTO N°2 DETECTOR INOPERATIVO 26/12/2023, 11:18
