CONTRALORÍA
GENERAL DE LA REPÚBLICA DEL PERÚ

ÓRGANO DE CONTROL INSTITUCIONAL
DIRECCIÓN REGIONAL DE SALUD APURÍMAC I

INFORME DE CONTROL ESPECÍFICO N° 006-2024-2-0835-SCE

"CONTRATACIÓN DE SERVICIO DE OBRA CIVIL PARA PLANTAS GENERADORAS DE OXÍGENO MEDICINAL EN LOS ESTABLECIMIENTOS DE SALUD DE TAMBOBAMBA, ANTABAMBA Y SAN CAMILO DE LELLIS CHUQUIBAMBILLA DEL DEP. APURÍMAC"

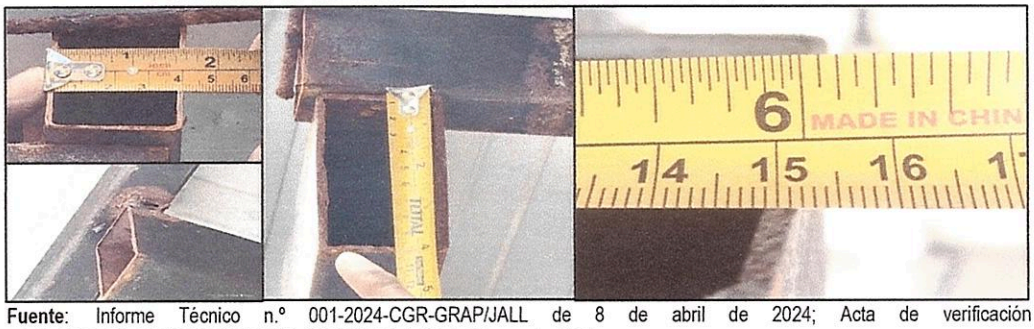
Imágenes n.os 30, 31 y 32
Verificación de las estructuras metálicas en el EE.SS. de Tambobamba

Sin embargo, el OCI durante la verificación del servicio, evidenció la reducción de las dimensiones de las estructuras metálicas: columnas, vigas, viguetas y correas, en los servicios de obra civil, tal como se muestran en las imágenes siguientes:

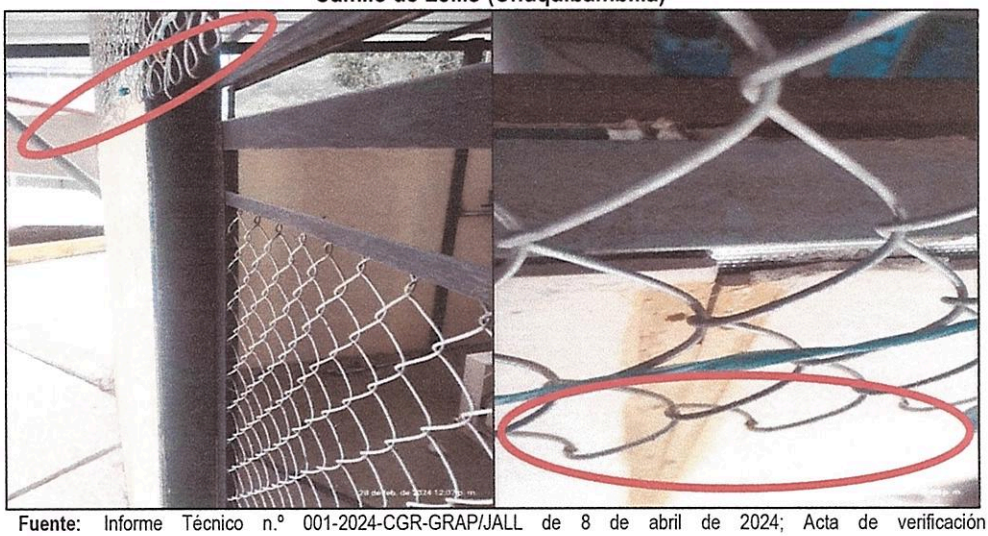
Imágenes n.os 45 y 46
Verificación de las partidas Malla de cerramiento y Puerta metálica corrediza, del EE.SS. de San Camilo de Lellis (Chuquibambilla)

Por consiguiente, el Contratista incumplió los Términos de referencia respecto a la ejecución de la malla olímpica, al no incluir los perfiles y marco tipo angular contemplados e incluidos en la denominación de la partida, costos unitarios y especificaciones técnicas, este incumplimiento se puede apreciar en las imágenes siguientes:

Las imágenes precedentes, muestran la inspección realizada al servicio de obra civil ejecutada en el EE.SS. de San Camilo de Lellis (Chuquibambilla), evidenciándose la ejecución de la partida malla de cerramiento sin marco angular y estructura metálica, así como, la partida puerta corrediza, sin tubo metálico y chapa, además de la inadecuada soldadura, acabado y pintura, presentando oxidación en diferentes partes de la puerta.
