CONTRALORÍA
GENERAL DE LA REPÚBLICA DEL PERÚ

INFORME DE CONTROL ESPECÍFICO N° 016-2024-2-1313-SCE

"PARTIDAS DE EXCAVACIONES EN EL ADICIONAL Y DEDUCTIVO N° 01 DE LA OBRA: "MEJORAMIENTO DEL SERVICIO DE TRANSITABILIDAD, VEHICULAR Y PEATONAL EN EL SECTOR 3, 4 Y 5 DEL ASENTAMIENTO URBANO MUNICIPAL HORACIO ZEBALLOS GAMEZ DEL DISTRITO DE SOCABAYA, PROVINCIA DE AREQUIPA - DEPARTAMENTO DE AREQUIPA II ETAPA SECTOR IV CUI 2330691"

20 DE JUNIO DE 2024

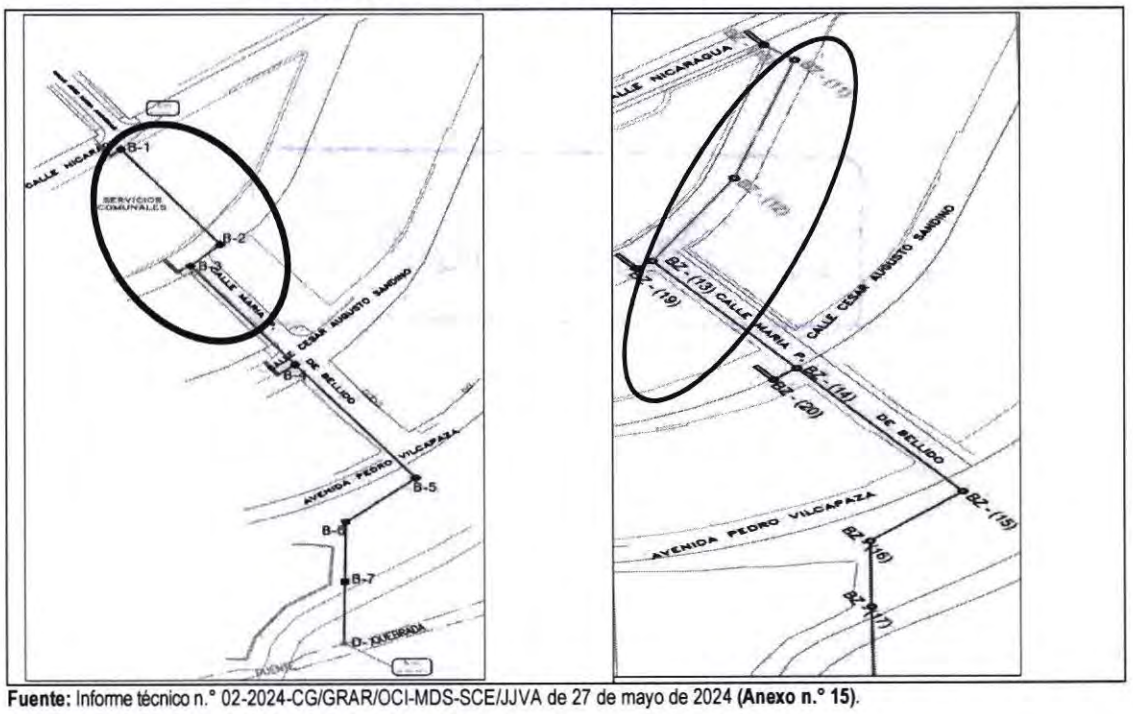
IMÁGENES N° 1 Y 2
MODIFICACIÓN DEL TRAZO DEL SISTEMA DE DRENAJE

Así, el especialista técnico de la Comisión de Control[11], en su informe n.° 02-2024-CG/GRAR/OCI-MDS-SCE/JJVA de 27 de mayo de 2024 **(Apéndice n.° 15)**, en adelante "informe técnico", mencionó: *"(...) realizada la revisión del expediente técnico del adicional y deductivo vinculante n.° 01, respecto a la modificación del trazo del sistema de drenaje de evacuación de aguas pluviales del sector 4-A se aprecia lo siguiente: La modificación del trazo del sistema de drenaje Sector 4-A, básicamente comprende la modificación del trazo del inicio de la red de drenaje que comprendía entre los buzones: B-1, B-2 y B-3, cuyo nuevo trazo corresponde al trazo comprendido entre los buzones BZ–(10), BZ-(11), BZ-(12) y BZ-(13)"*. El citado cambio de trazo se puede apreciar en las siguientes imágenes:

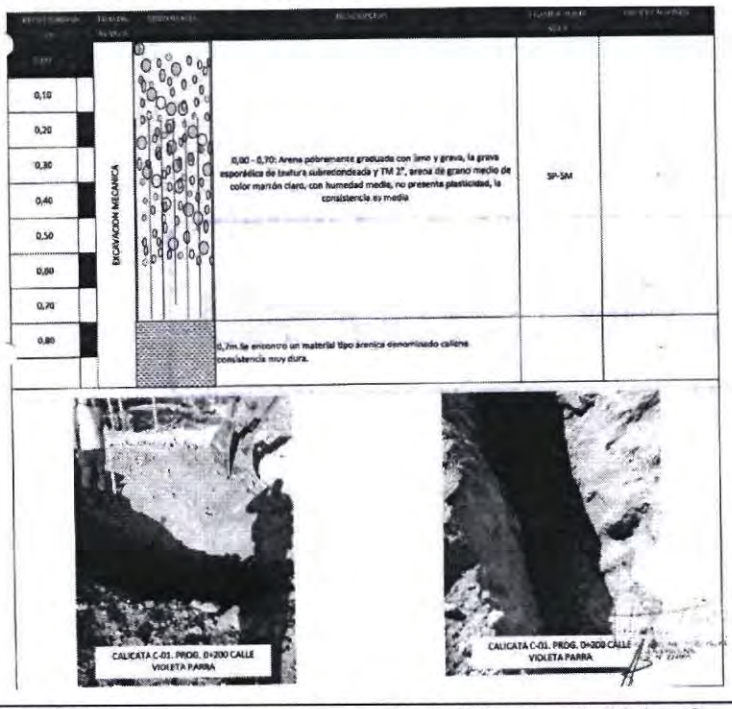
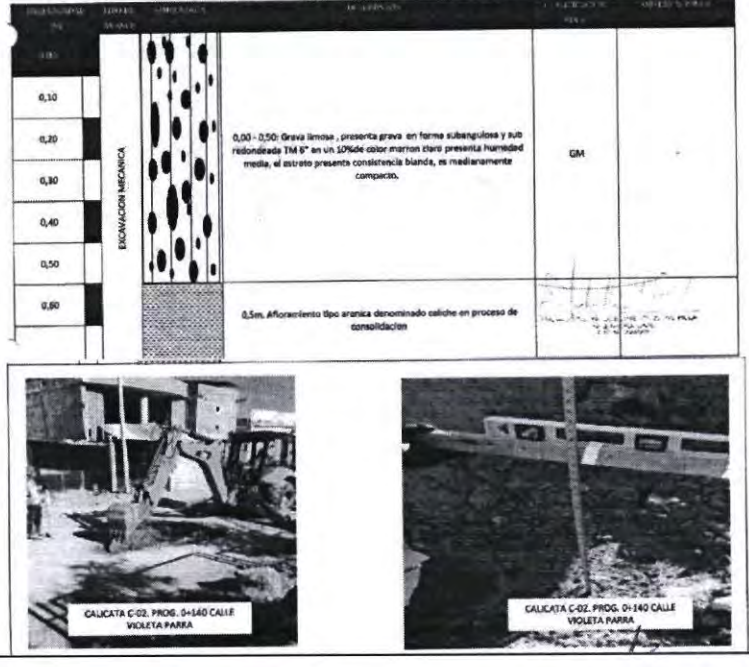
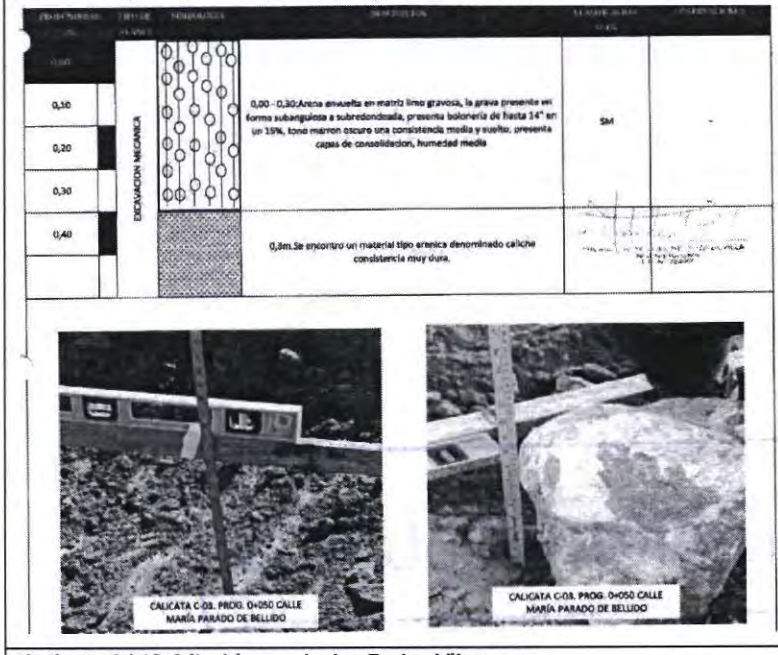
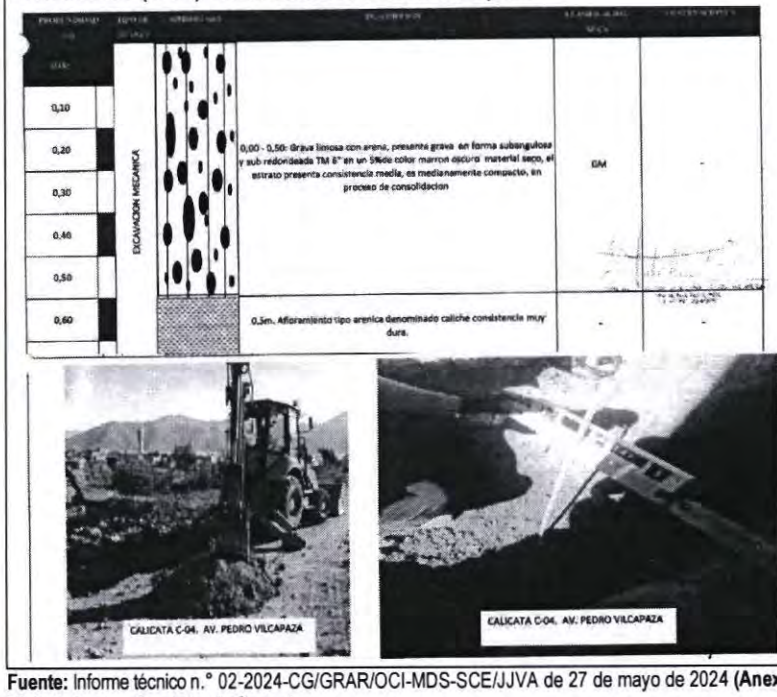
CUADRO N° 4
INTERPRETACIÓN DE RESULTADOS DEL PERFIL ESTRATIGRÁFICO

Perfil estratigráfico de las calicatas	Comentarios realizados por el Especialista Técnico de la Comisión de Control
Calicata 01 (C-01) ubicada en la progresiva 0+200 de la calle Violeta Correa 	El suelo es de consistencia media, hasta la profundidad de 0.70 m, teniendo como tamaño máximo de partículas de 2" (2 pulgadas); a partir de los 0,70 m hacia abajo se tienen la presencia de caliche. Considerando ello, se advierte que, se tendria dos tipos de excavaciones, la primera hasta una altura de 0,70 m en terreno normal y la segunda desde los 0,70 hacia abajo una excavacion en terreno caliche.
Calicata 02 (C-02) ubicada en la progresiva 0+140 de la calle Violeta Correa 	El suelo es de consistencia blanda, hasta la profundidad de 0,50 m, teniendo como tamaño máximo de partículas de 6" (6 pulgadas); a partir de los 0,50 m hacia abajo se tienen la presencia de caliche. Considerando ello, se advierte que, se tendria dos tipos de excavaciones, la primera hasta una altura de 0,50 m en terreno normal y la segunda desde los 0,50 m hacia abajo una excavacion en terreno caliche.

Perfil estratigráfico de las calicatas	Comentarios realizados por el Especialista Técnico de la Comisión de Control
Calicata 03 (C-03) ubicada en la progresiva 0+050 calle María Parado de Bellido  	El suelo es de consistencia media y suelta, hasta una profundidad de 0,30 m, presenta bolonería de hasta 14"; a partir de los 0,30 m hacia abajo se tienen la presencia de caliche. Considerando ello, se advierte que, se tendria dos tipos de excavaciones, la primera hasta una altura de 0,30 m en terreno normal y la segunda desde los 0,30 m hacia abajo una excavacion en terreno caliche.
Calicata 04 (C-04) ubica en la Av. Pedro Vilcapaza  	El suelo es de consistencia media, hasta una profundidad de 0,50 m, teniendo como tamaño máximo de partículas de 6" (6 pulgadas) en un 5%; a partir de los 0,50 hacia abajo se tienen la presencia de caliche.. Considerando ello, se advierte que, se tendria dos tipos de excavaciones, la primera hasta una altura de 0,50 m en terreno normal y la segunda desde los 0,50 hacia abajo una excavacion en terreno caliche.

Al respecto, el especialista técnico indicó: *"Las imágenes anteriores, revelan que, en el trazo de la red de drenaje, se presenta material superficial no cementado (terreno normal) y por debajo de este a una altura promedio de 0,50 m, recién se presenta material denominado caliche; en ese sentido, se advierte que, no todo el terreno a excavar para la instalación de la tubería de drenaje es en material caliche. Posición que se reafirma con lo señalado en las conclusiones del propio "Informe de Perfiles Estratigráficos" adjuntado como sustento del Expediente Técnico de Adicional y Deductivo Vinculante*

n.° 01, en donde se señaló que corresponde a un 80% del material calichoso (...)".
Con lo que se advierte que el terreno en donde se ejecutó el adicional de Obra n.° 01, estaba compuesto de terreno normal y de terreno calichoso, motivo por el cual, en la excavación del terreno, donde se ejecutaría el drenaje pluvial, era necesario el uso de maquinaria debido a la presencia de este tipo de terreno en toda la línea del drenaje; no obstante, se evidencia que el 100% del terreno no tenía la característica de calichoso; razón por la cual, solamente correspondía adicionar en el presupuesto la excavación en terreno calichoso en el porcentaje y metros cúbicos correspondientes.

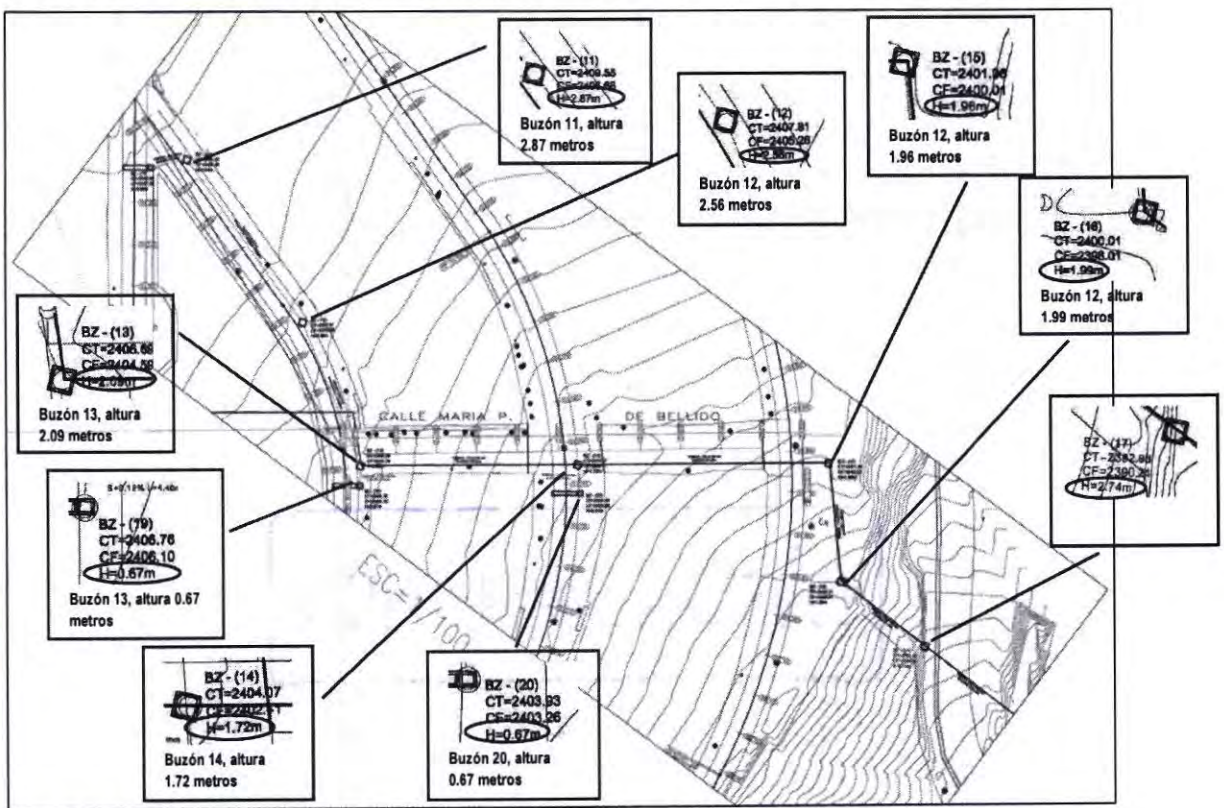
IMÁGEN N° 3
PLANO PL-01 "DRENAJE PLUVIAL SECTOR 4A – PLANIMETRÍA Y PERFIL" - DETALLE DE BUZONES

Asimismo, se advierte que en el plano PL-01 "Drenaje Pluvial Sector 4A – Planimetría y Perfil", documento adjunto al expediente del adicional n.° 01, se consignó la altura de los buzones del sistema de drenaje del adicional n.° 01, conforme se muestra a continuación:

De lo detallado anteriormente, en el cuadro n.° 5 e imagen n.° 3, se observa que en la planilla de metrados **(Apéndice n.° 14)** y en el plano PL-01 "Drenaje pluvial sector 4A – Planimetría y perfil" **(Apéndice n.° 14)**, se consideró las siguientes alturas para los buzones del sistema de drenaje:

Buzón	Altura en metros	
	Planilla de metrados	Plano PL-01 Drenaje Pluvial Sector 4A – Planimetría y Perfil[15]
11	3.12	2.87
12	2.81	2.56
13	2.50	2.09
14	2.50	1.72
15	2.50	1.96
16	2.50	1.99
17	2.50	2.74

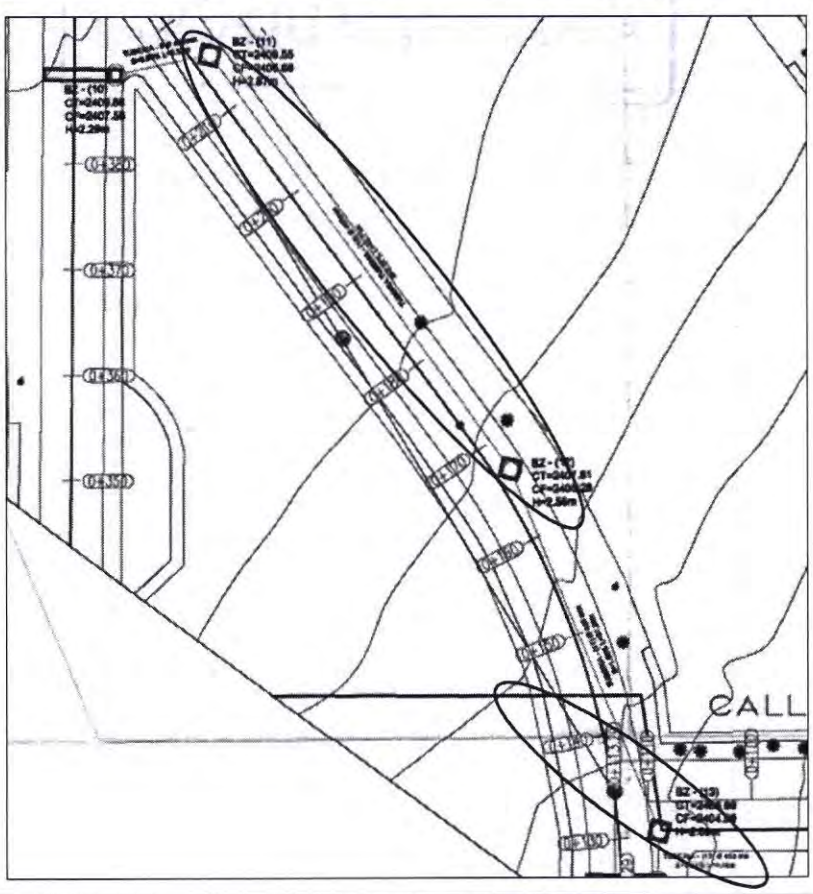
Asimismo, concluyó lo siguiente: *"(...) Según el estudio realizado en este sector y el terreno de consistencia que incluye las alturas de tramos de buzones se ha clasificado como terreno normal semi compacto el 35,99% y terreno normal de consistencia de material suelo cementado unido por sales de consistencia dura (Caliche) el 64,01% (...)"*, con lo cual se evidencia que el tipo de suelo donde se ejecutó el adicional de obra n.° 1, estuvo compuesto de 35.99% terreno normal y de 64.01% de terreno caliche, es decir que, el estudio determinó que el terreno estaba compuesto por un porcentaje menor de terreno caliche, que es de 64,01%, siendo que en el estudio de suelos adjunto al expediente adicional de obra n.° 01, se indicó que el terreno era 80% caliche.

Sin embargo, conforme lo indicado en párrafos precedentes, la planilla de metrados del expediente adicional fue elaborada sin tener un documento que sustente que la totalidad del terreno era 100% calichoso, toda vez que en el expediente adicional se adjuntó un perfil de estudio de suelos que señaló que el 80% del terreno era caliche, no indicando el tipo de suelo que correspondía al 20% restante, aspecto que al no ser observado por la supervisión, subgerente de Obras Públicas y Gerente de Desarrollo Urbano, conllevó a que la planilla de metrados de la partida nueva 02.01.01 Excavación terreno semi rocoso (calichoso) c/equipo, se elaborara cuantificando y valorizando el 100% de metrados como terreno calichoso cuando correspondía solamente cuantificar y valorizar el 64,01% de metrados de terreno calichoso.

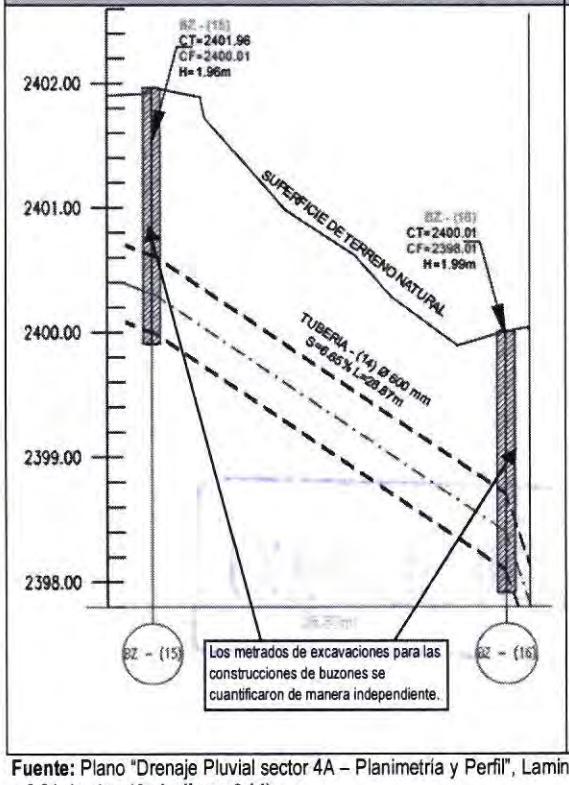
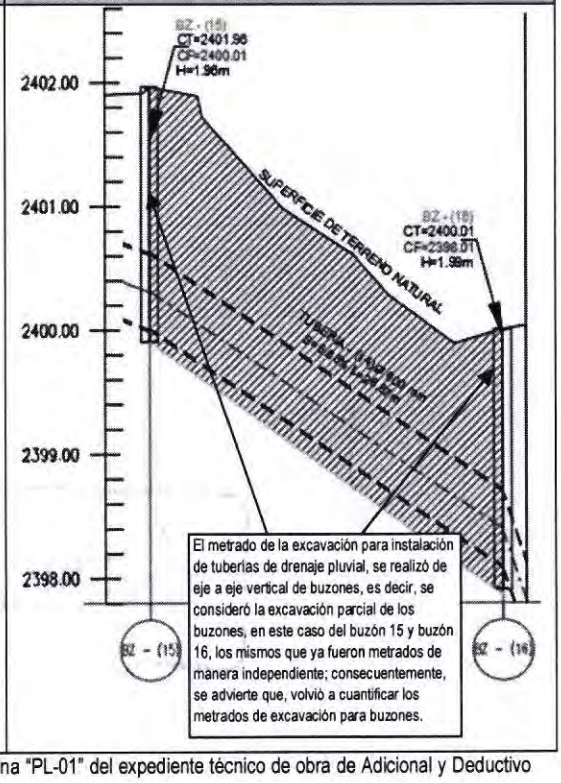
PLANO PL-01 "DRENAJE PLUVIAL SECTOR 4A – PLANIMETRÍA Y PERFIL"

Por otro lado, el especialista técnico en su informe (**Apéndice n.° 15)** mencionó: "*En el plano de Drenaje Pluvial sector 4A – Planimetría y Perfil, Lamina PL-01, se advierte que no hay uniformidad en el trazo de medición de longitud de excavación, se observa 2 criterios, el 1° de eje a eje como se muestra en los tramos entre los buzones: 14-15, 15-16 y 16-17, el 2° de cara externa de buzón a cara externa de buzón como se muestra en los tramos entre los buzones: 10-11,11-12 y B 12-13*", de lo que desprende que en la medición de buzones del drenaje pluvial se aplicaron 2 criterios, en el primero, el trazo de medición se realizó de eje a eje de buzón; mientras que en el segundo, el trazo de medición se realizó de cara externa de buzón a cara externa de buzón. Así, estos trazos de medición planteados en los planos no se reflejaron en la planilla de metrados **(Apéndice n.° 14),** en la cual, en la primera parte se consignó la longitud de los metrados de eje a eje de buzón, mientras que, en la segunda parte se consideró longitudes independientes por cada buzón, tal como se puede apreciar a continuación:

Planilla de metrados consigna longitud de eje de buzón a

Planilla de metrados consigna longitudes independientes por
