INFORME DE CONTROL ESPECÍFICO N° 042-2024-2-1742- SCE

"APROBACIÓN DE ADICIONAL DE OBRA N.° 1 DE LA OBRA MEJORAMIENTO Y AMPLIACIÓN DE LOS SERVICIOS DE EDUCACIÓN PRIMARIA DE LA I.E. N.° 36036 DE LA LOCALIDAD DE YAULI, DISTRITO DE YAULI – HUANCAVELICA -HUANCAVELICA"

INFORME DE CONTROL ESPECÍFICO Nº 042-2024-2-1742-SCE

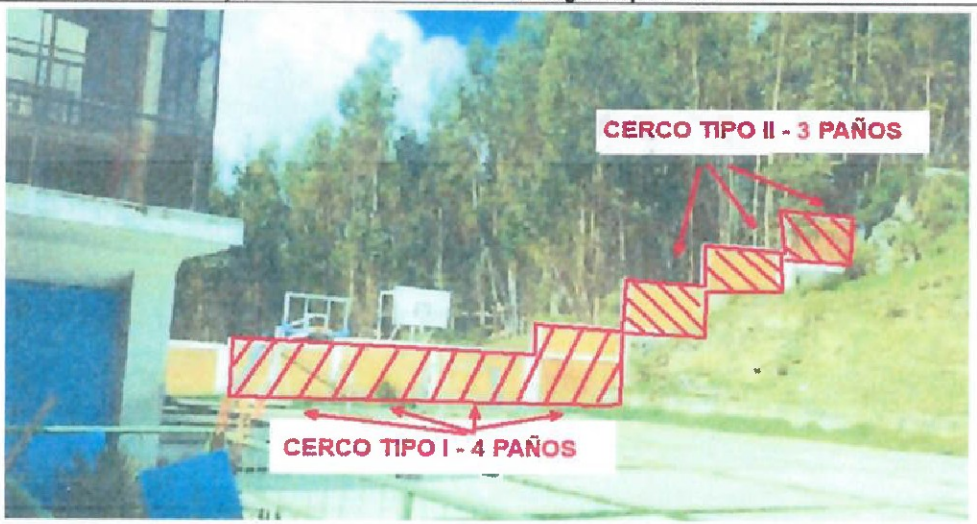
Imagen n.° 2.

Paños de cerco perimétrico existente a demoler según expediente técnico contractual.

Vista de cerco perimétrico existente a demoler: cerco tipo I (4 paños haciendo un total de 15,65 m) y cercos tipo II (3 paños haciendo un total de 12,30 m) según la partida "01.03.01.02.01 Demolición de Cerco Perimétrico", la imagen está contenida en el Plano de demoliciones D-01 del Expediente Técnico Contractual.

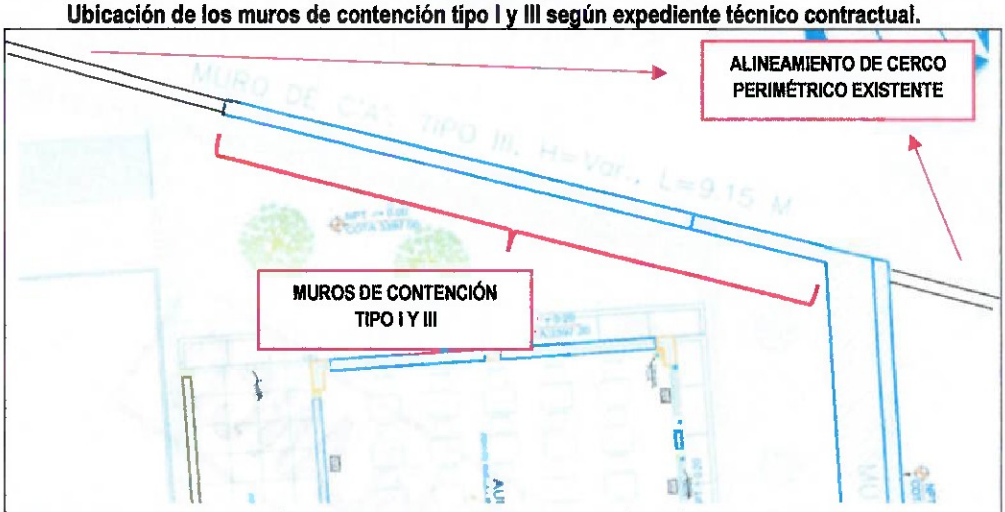
Imagen n.° 4.
Ubicación de los muros de contención tipo I y III según expediente técnico contractual.

Ubicación de los muros de contención tipo I y III en el alineamiento del cerco perimétrico, límite de propiedad.

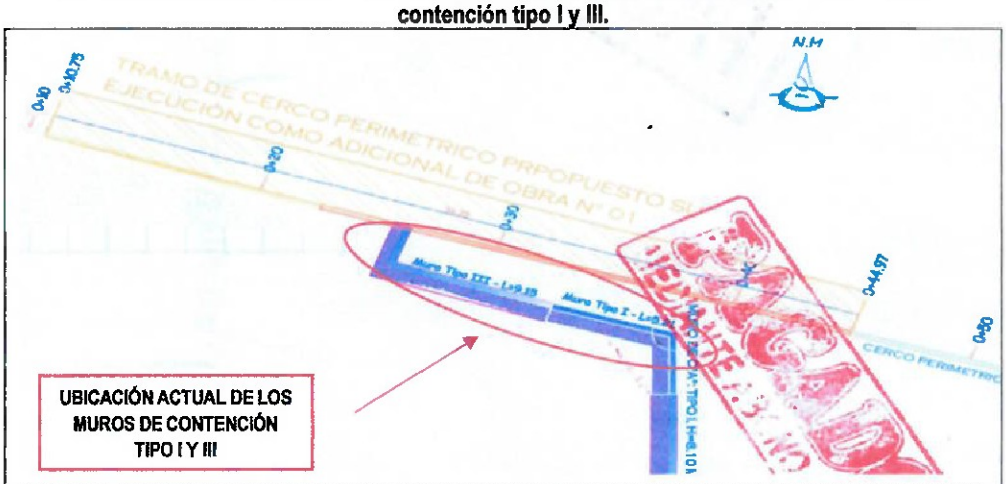
Imagen n.° 5.
Plano del Asiento n.° 136 donde evidencia la modificación de la ubicación de los muros de contención tipo I y III.

Modificación de la ubicación de los muros de contención tipo I y III, ubicado delante del alineamiento del cerco perimétrico existente.

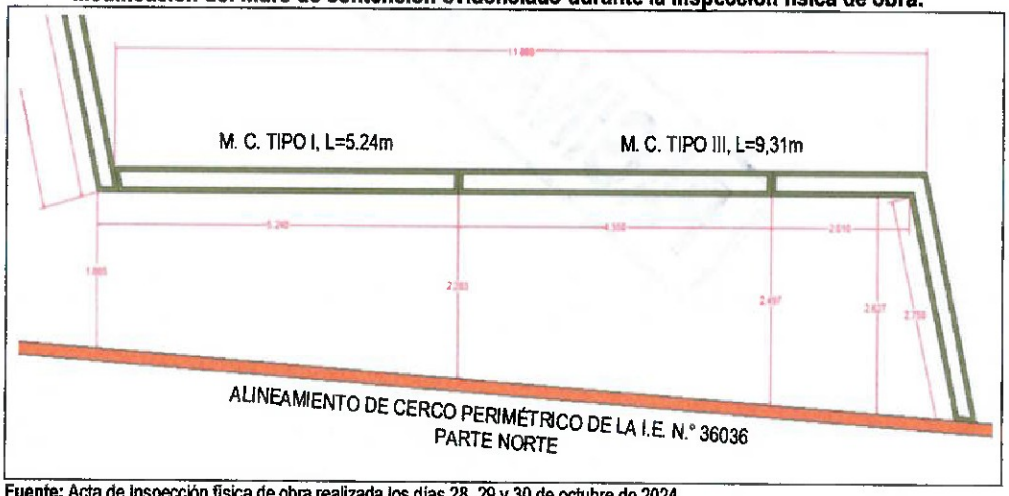
Posteriormente, la Comisión de Control realizó la inspección física de la obra los días 28, 29 y 30 de octubre de 2024, conforme al Acta de inspección física a la obra ejecutada en la I.E. n.° 36036 de 30 de octubre de 2024 (**Apéndice n.° 44**), producto de esta inspección se corroboró la modificación de la ubicación de los muros de contención tipo I y III, los cuales se han ejecutado a una distancia promedio de 2,30m del alineamiento del cerco perimétrico, conforme a la imagen n.° 6.

Imagen n.° 6.
Modificación del muro de contención evidenciado durante la inspección física de obra.

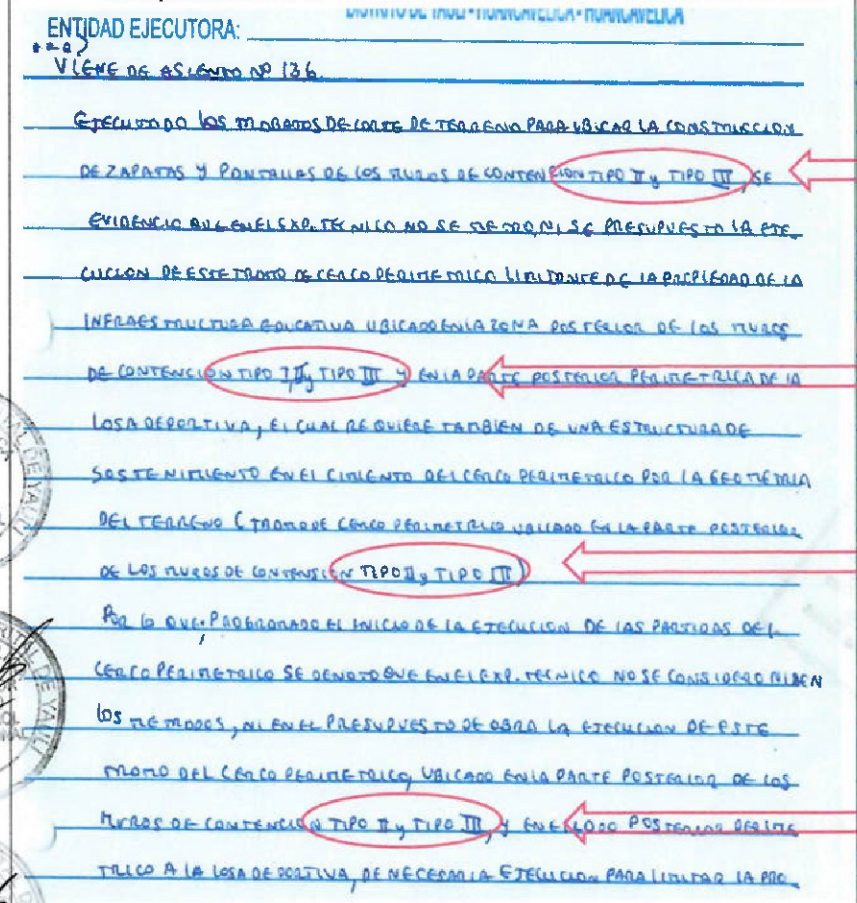
Los hechos descritos, corroboran la alteración del cuaderno de obra, específicamente la alteración del asiento n.° 136, el mencionado cuaderno de obra se encontraba en custodia del Contratista; esta alteración se realizó con la finalidad de intervenir un segundo tramo (tramo este) que no forma parte de la intervención del expediente técnico contractual.

Imagen n.° 11.
Fotocopia del asiento n.° 136 contenido en la solicitud de adicional de obra.

Fotocopia a color del Asiento n.° 136 del cuaderno de obra presentado como anexo para sustentar la solicitud de Adicional de Obra n.° 1 presentado por la Residente de Obra el 16 de diciembre de 2019.

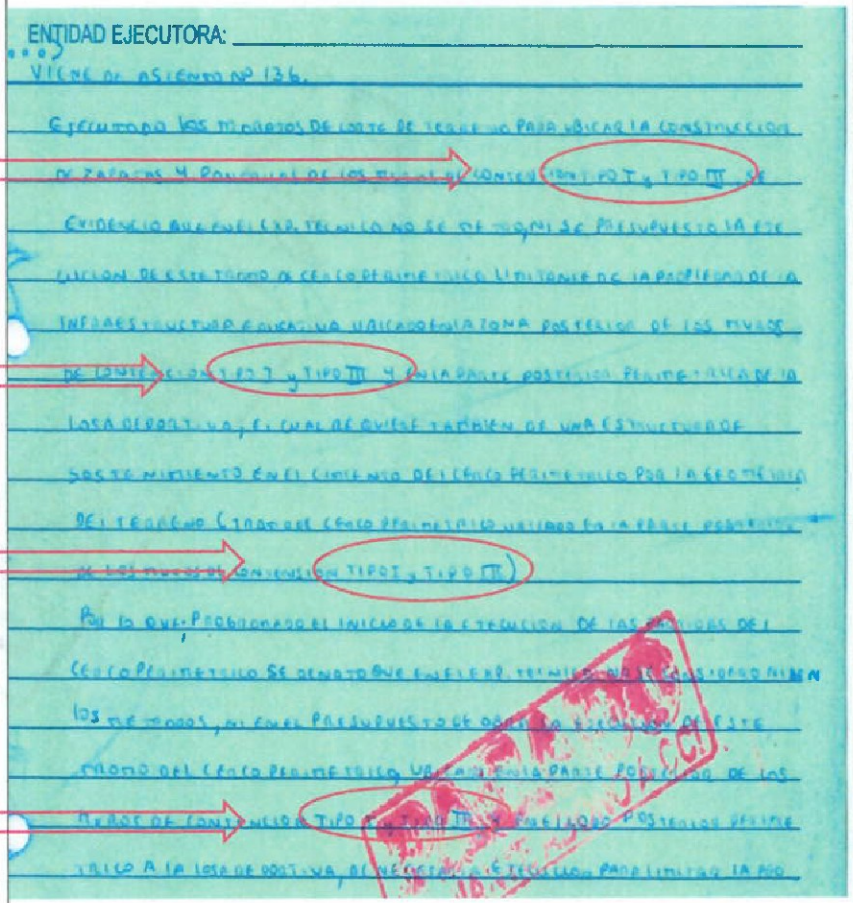
Imagen n.° 12.
Asiento n.° 136 contenido en la valorización de obra n.° 4.

Desglosable del asiento n.° 136 del cuaderno de obra contenido en la Valorización de obra n.° 4 correspondiente a octubre de 2019.

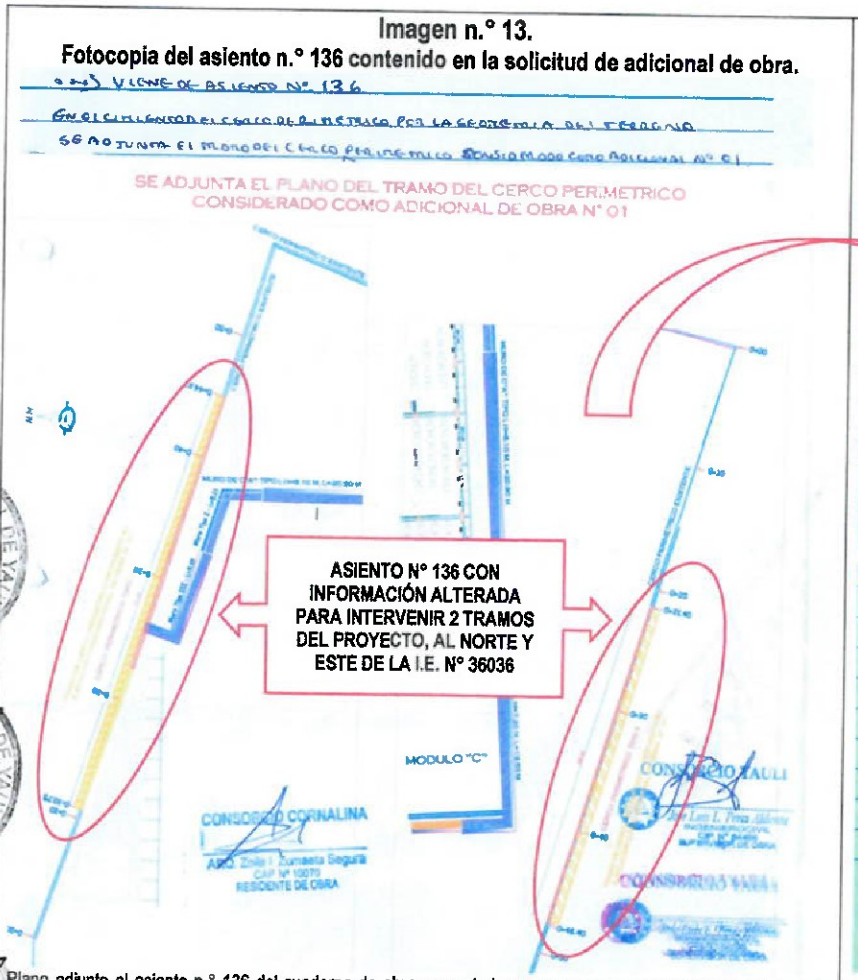
Imagen n.° 13.
Fotocopia del asiento n.° 136 contenido en la solicitud de adicional de obra.

Plano adjunto al asiento n.° 136 del cuaderno de obra presentado como anexo para sustentar la solicitud de Adicional de Obra n.° 1 presentado por la Residente de Obra el 16 de diciembre de 2019.

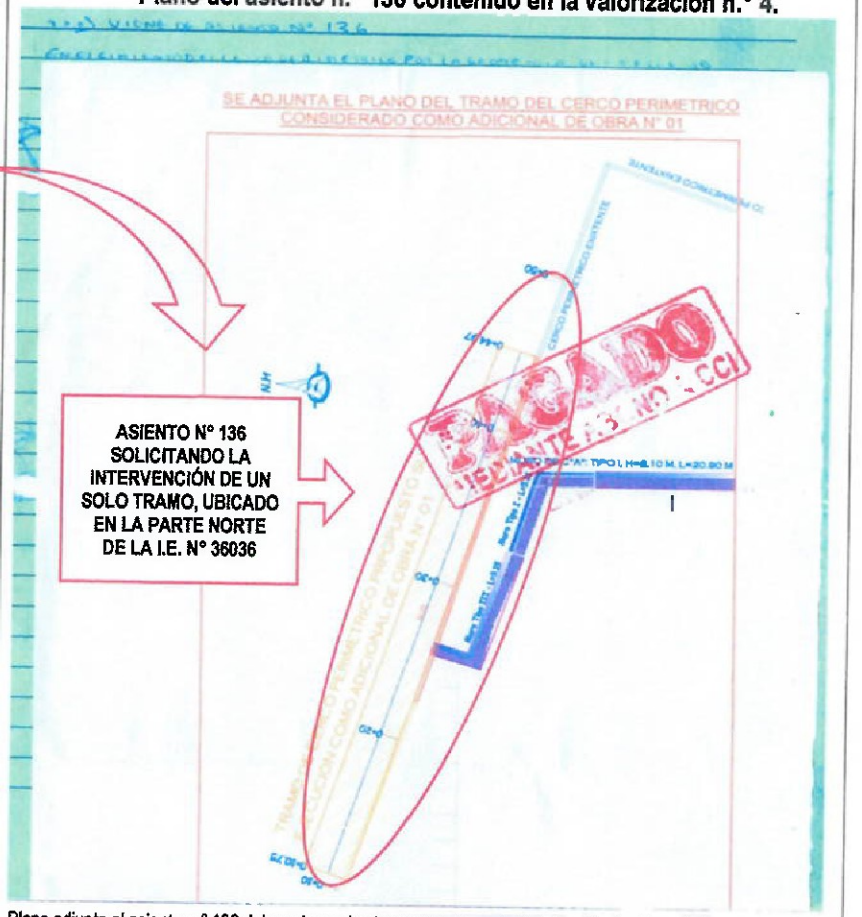
Imagen n.° 14.
Plano del asiento n.° 136 contenido en la valorización n.° 4.

Plano adjunto al asiento n.° 136 del cuaderno de obra contenido en la Valorización de obra n.° 4 correspondiente a octubre de 2019.

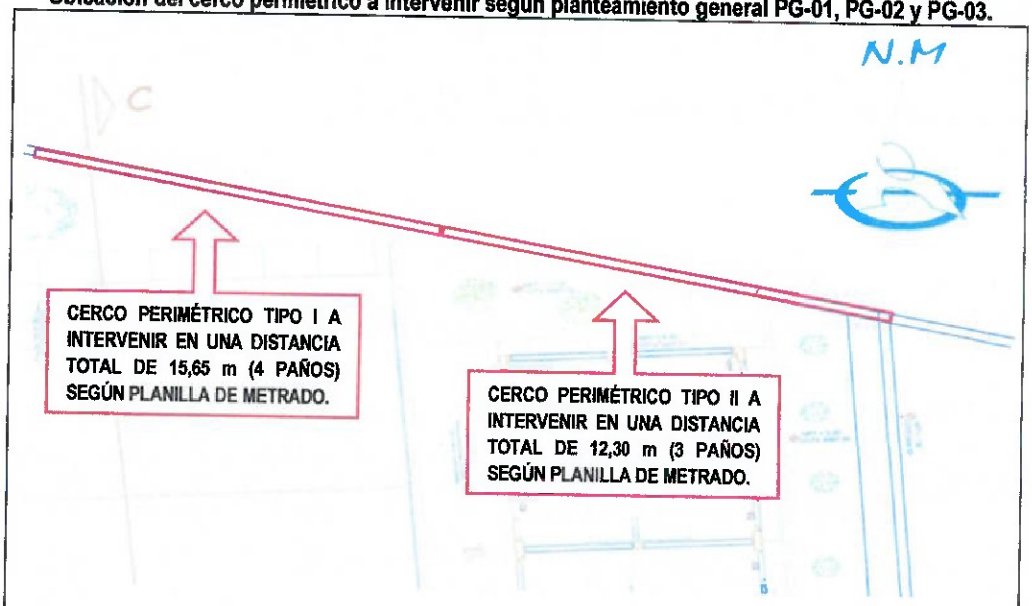
Imagen n.° 15.
Ubicación del cerco perimétrico a intervenir según planteamiento general PG-01, PG-02 y PG-03.

Detalle de la ubicación del Cerco Perimétrico existente a intervenir para la ejecución de los muros de contención tipo I y III y sobre estos muros de contención se van a reponer el Cerco perimétrico demolido, según Plano de planteamiento general PG-01, PG-02 y PG-03.

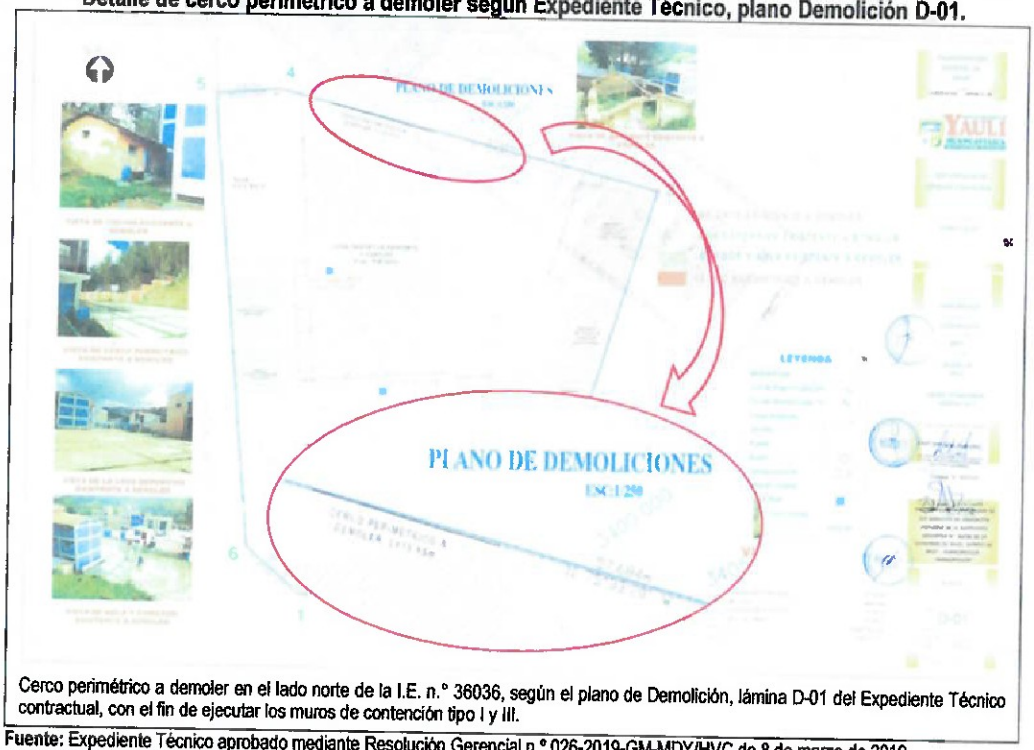
Imagen n.° 16.
Detalle de cerco perimétrico a demoler según Expediente Técnico, plano Demolición D-01.

Cerco perimétrico a demoler en el lado norte de la I.E. n.° 36036, según el plano de Demolición, lámina D-01 del Expediente Técnico contractual, con el fin de ejecutar los muros de contención tipo I y III.

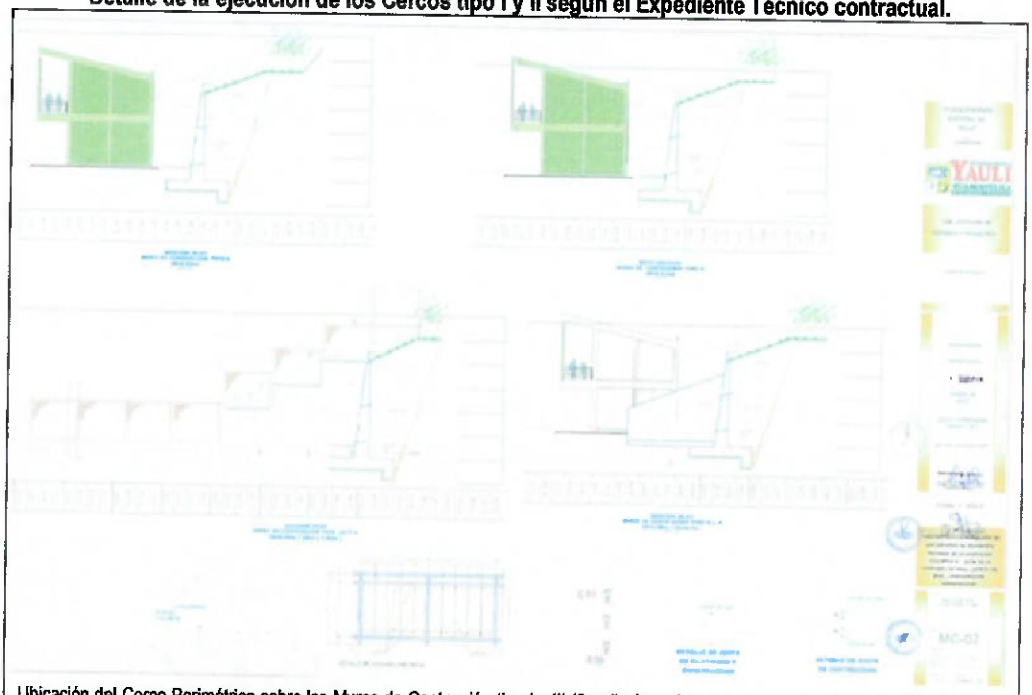
Imagen n.° 17.
Detalle de la ejecución de los Cercos tipo I y II según el Expediente Técnico contractual.

Ubicación del Cerco Perimétrico sobre los Muros de Contención tipo I y III (3 paños) y sobre el terreno natural (4 paños) haciendo un total de 27,95 m, según el plano Muros de Contención, MC-02 del Expediente Técnico contractual.
