INFORME DE CONTROL ESPECÍFICO N° 018-2024-2-2682-SCE

"EJECUCIÓN CONTRACTUAL DE LA OBRA: MEJORAMIENTO DE LA PAVIMENTACIÓN DE LA AV. SAN JUAN Y FUJIMORI DE LA LOCALIDAD LA GRAMA, DISTRITO DE EDUARDO VILLANUEVA- PROVINCIA DE SAN MARCOS"

PERÍODO:2 DE SEPTIEMBRE DE 2019 AL 30 DE AGOSTO DE 2020

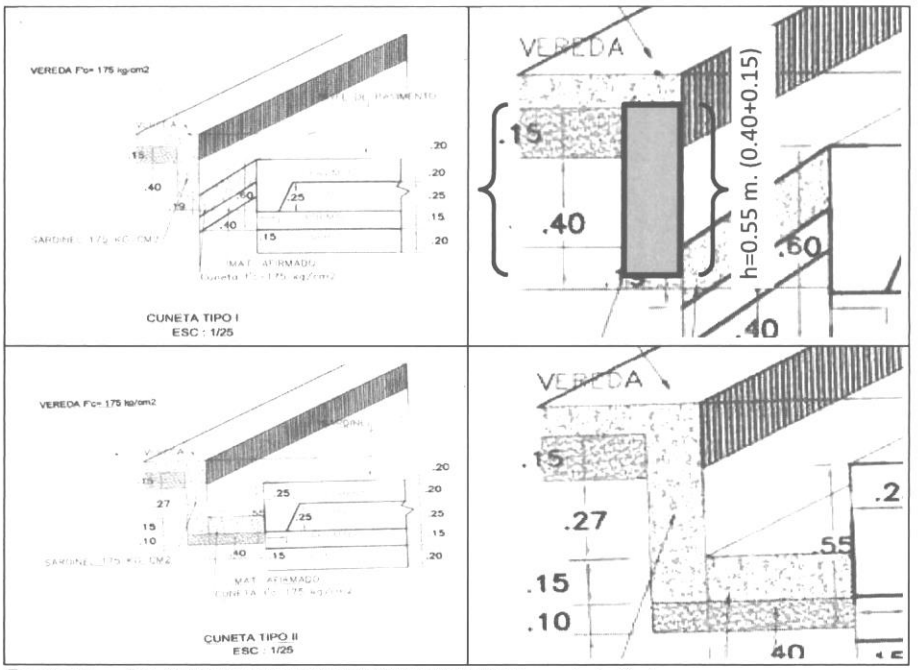
Imagen n.° 1:
DETALLE DE SARDINEL: Plano n.° CB – 01

En el plano CB - 01 "DETALLES DE CUNETAS Y BADENES" del expediente técnico de la Obra **(Apéndice n.° 12)**, se contempla los detalles de la CUNETA TIPO I (triangular) y CUNETA TIPO II (cuadrada) con una altura de sardinel, independientemente al espesor de la vereda, de 0.55 m en cuneta tipo I y de 0.57 m. en cuneta tipo II, tal como se evidencia en las siguientes imágenes:

Sin embargo, en la planilla de metrados del expediente técnico de la Obra **(Apéndice n.° 13)**, se advierte que en las partidas *05.03.01 Concreto f´c=175 kg/cm2 en sardineles de vereda y 05.03.02 Encofrado y desencofrado, del componente Sardineles,* la proyectista para determinar el volumen de concreto, encofrado y desencofrado en sardineles de vereda, consideró incorrectamente una altura de sardinel de 0.75 m., tal como se detalla a continuación:

En consecuencia, el expediente técnico de Obra fue aprobado por la Entidad con un cálculo incorrecto en las partidas *05.03.01 Concreto f´c=175 kg/cm2 en sardineles de vereda y 05.03.02 Encofrado y desencofrado* del componente **5. Sardineles**, existiendo un metrado en exceso de 68.91 m3 en concreto de sardineles y 918.81 m2 en encofrado y desencofrado, como se detalla en el cuadro siguiente:

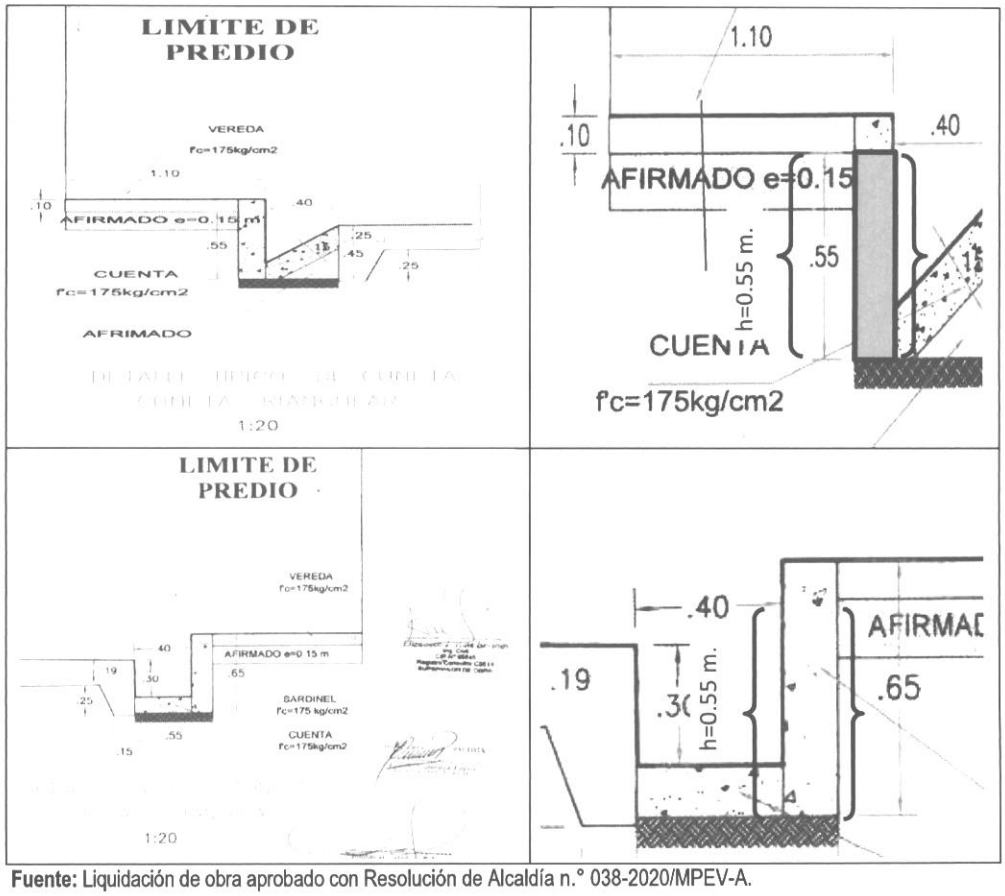
Imagen n.° 2:
Detalle de sardinel - Plano de replanteo CCR – 03

Sin embargo, respecto a la altura del sardinel, el Plano de Replanteo CCR - 03 "CORTES DE CALLES - 03" que forma parte de la liquidación de obra **(Apéndice n.° 20)**, establece los detalles típicos de las cunetas tipo I (triangular) y tipo II (rectangular) ejecutadas con una altura de 0.55 m. en ambos casos (independientemente del espesor de la vereda), como se muestra en las siguientes imágenes:

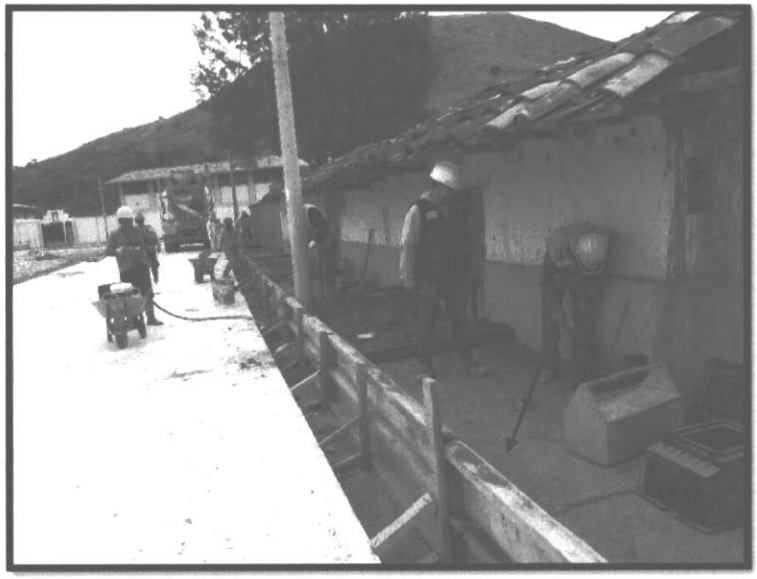
Imagen n.° 4: Vaciado monolítico de concreto entre vereda y sardinel, donde se observa solo el encofrado exterior de ambos elementos, más no el encofrado de la cara interior del sardinel (corresponde a la valorización 3)

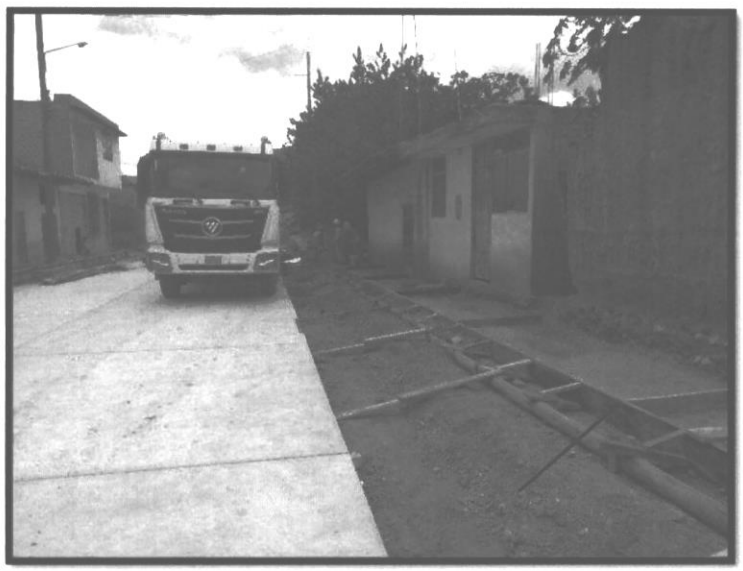
Imagen n.° 6: Se observa solo el encofrado de la cara exterior de vereda y sardinel, más no el encofrado de la cara interior del sardinel (corresponde a la valorización 4)

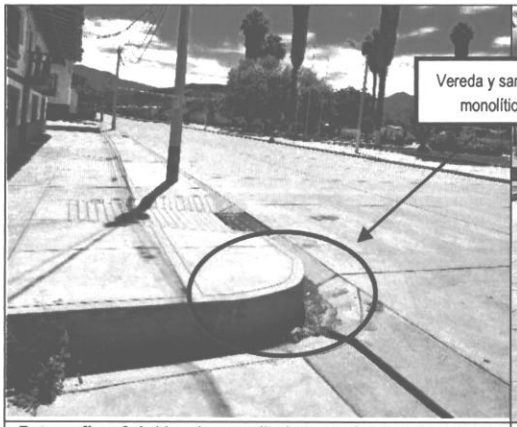
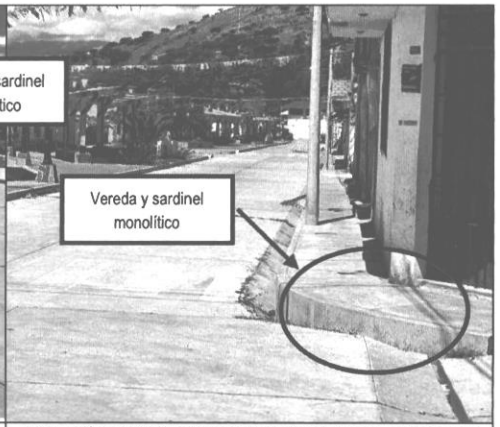
Adicionalmente, de la inspección física a la Obra realizada por la comisión de control el 10 de abril de 2024 **(Apéndice n.° 22)**; se constató que la Contratista no ejecutó el encofrado interior de los sardineles de la partida *05.03.02 Encofrado y desencofrado* en el componente ***5. Sardineles***; toda vez que, los sardineles fueron construidos **monolíticamente** con las veredas, conforme se muestran en las siguientes fotografías:

Fotografía n.° 1: Vereda y sardinel ejecutado monolíticamente en el tramo n.° 3 Av. San Juan.

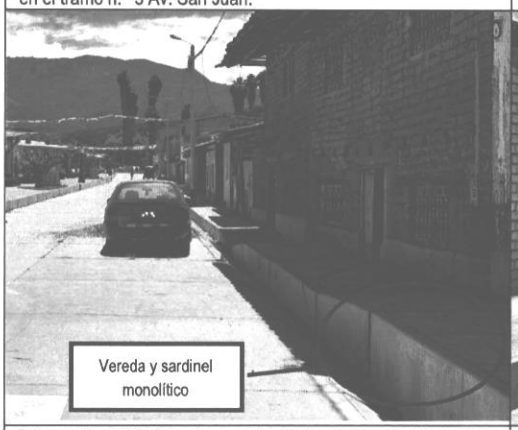
Fotografía n.° 2: Vereda y sardinel ejecutado monolíticamente en los tramos n.° 4 y 5 Av. San Juan.

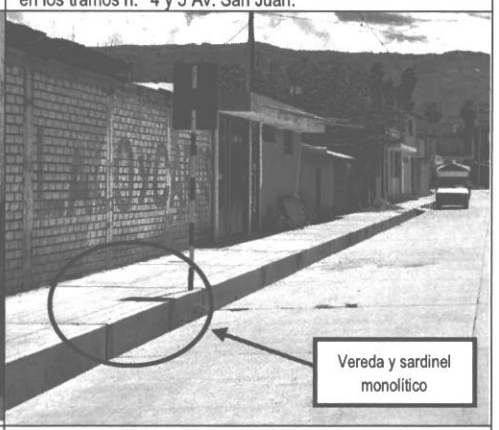
Fotografía n.° 3: Vereda y sardinel ejecutado monolíticamente en los tramos n.° 6 y 7 Av. San Juan.

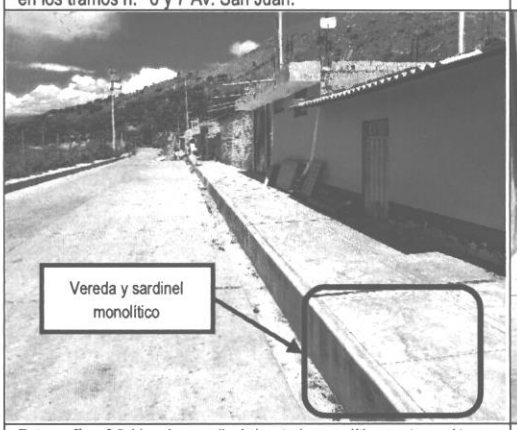
Fotografía n.° 4 Vereda y sardinel ejecutado monolíticamente en el tramo n.° 4 Av. Fujimori.

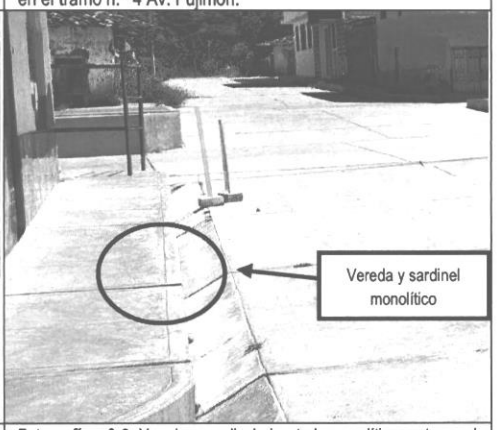
Fotografía n.° 5: Vereda y sardinel ejecutado monolíticamente en el tramo n.° 4 Av. Fujimori.

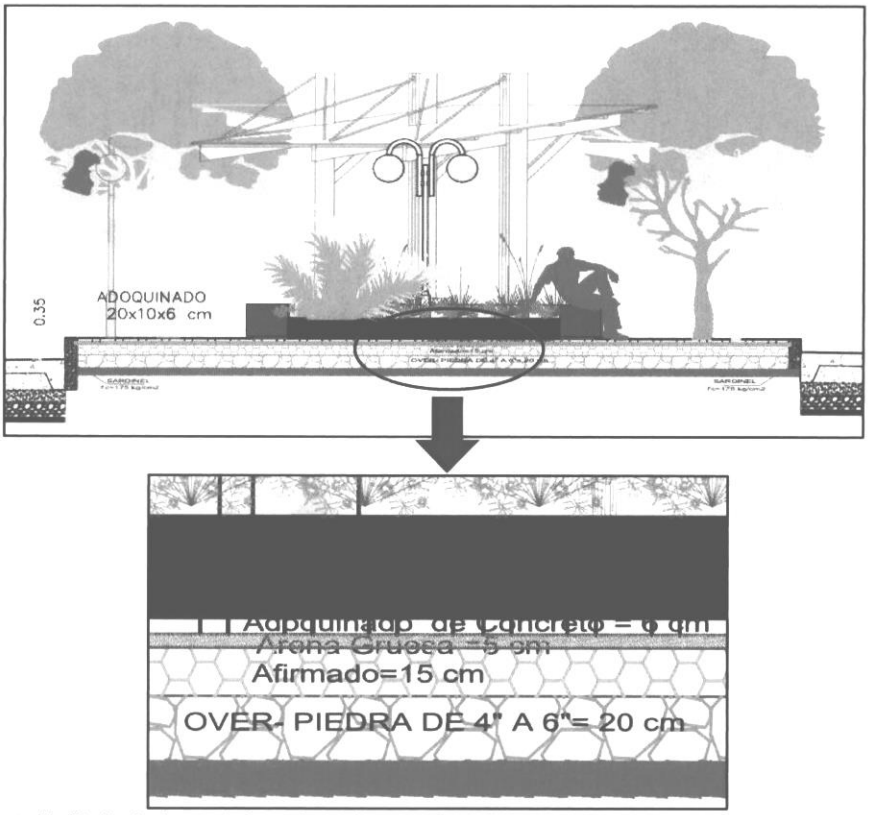
Imagen n.° 8
DETALLE DE SECCIÓN DEL CAMINO PEATONAL: Plano n.° CCR – 03

Sin embargo, en el Plano de Replanteo CCR - 03 "CORTES DE CALLES - 03" **(Apéndice n.° 20)** de la liquidación de obra aprobado por la Entidad, se han consignado en las secciones 12 y 13 correspondiente al Camino Peatonal, las siguientes capas: una capa de over de 0,20 m, una capa de afirmado de 0,15 m, una capa de arena de 0,05 m y el adoquinado de 0,10 m, sumando un espesor total de 0,50 m, tal como se evidencia en la siguiente imagen:
