INFORME DE CONTROL ESPECÍFICO N° 039-2024-2-2911-SCE

EJECUCIÓN DE LA OBRA: "REHABILITACIÓN DE LA BOCATOMA JANKA DISTRITO DE CULEBRAS – PROVINCIA DE HUARMEY – DEPARTAMENTO DE ÁNCASH"

INFORME DE CONTROL ESPECÍFICO Nº 039-2024-2-2911-SCE

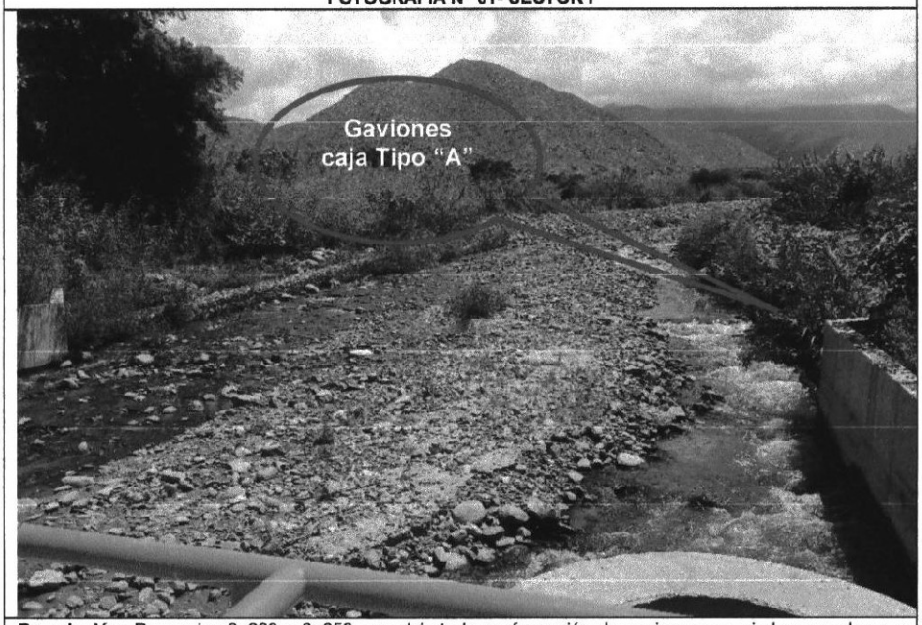
Descripción: Progresiva 0+000 a 0+050, se advierte la conformación de gaviones con piedras angulares y piedras de canto rodado en una proporción de 30% a 70% aproximadamente, con dimensiones que van desde 3" a 16", contenidas en cajas de malla metálica galvanizada con aberturas de 10 cm. x 12 cm.

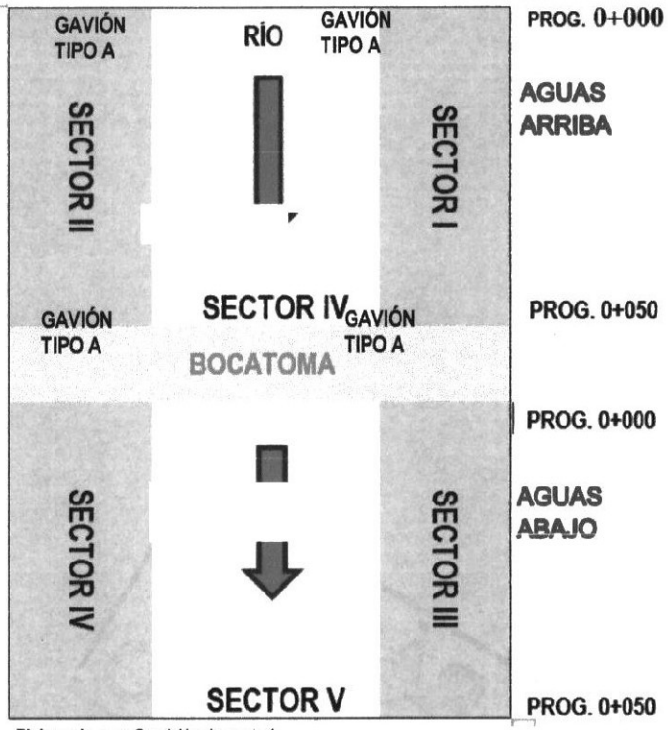
IMAGEN N° 3
GRÁFICO DE UBICACIÓN DE GAVIONES POR SECTOR

8.5. Respecto a la conformación de gaviones, utilizando piedras angulares, vulnerando lo establecido en el expediente técnico y normativa.

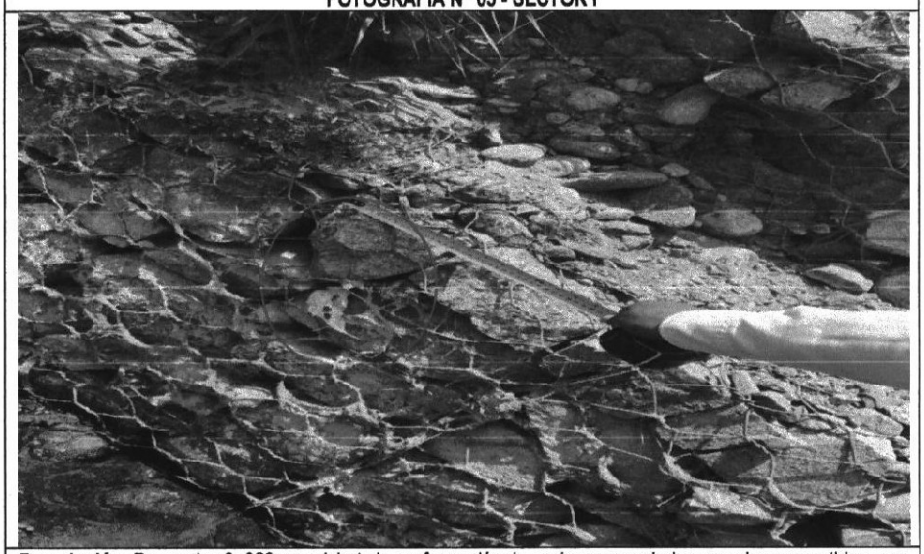
Descripción: Progresiva 0+020, se advierte la conformación de gaviones con piedras angulares y partidas, con la abertura de las mallas metálicas de 10 cm. x 12 cm.

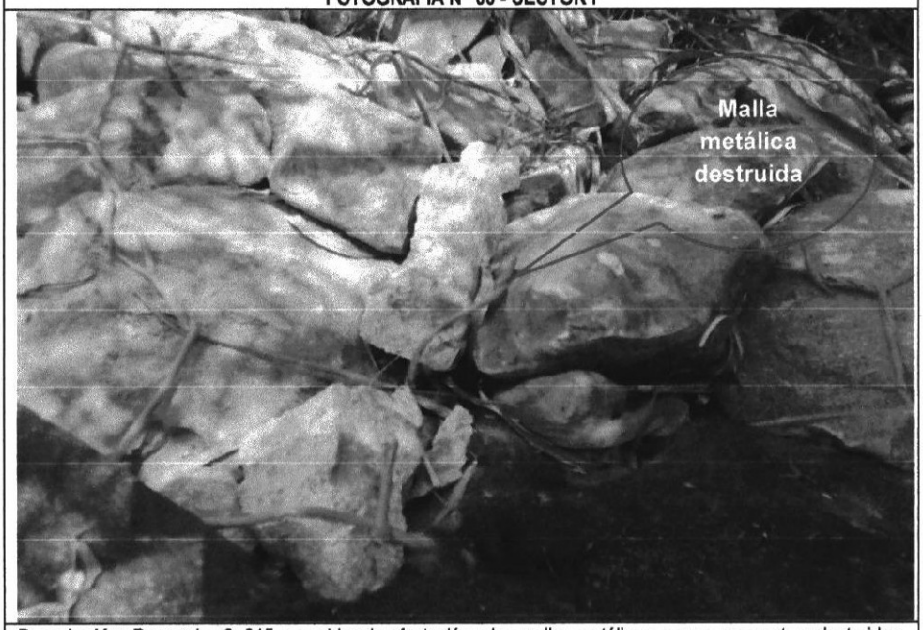
FOTOGRAFÍA N° 06 - SECTOR I

Descripción: Progresiva 0+015, se evidencia afectación a las mallas metálicas, que se encuentran destruidas, se visualiza piedras angulares y partidas.

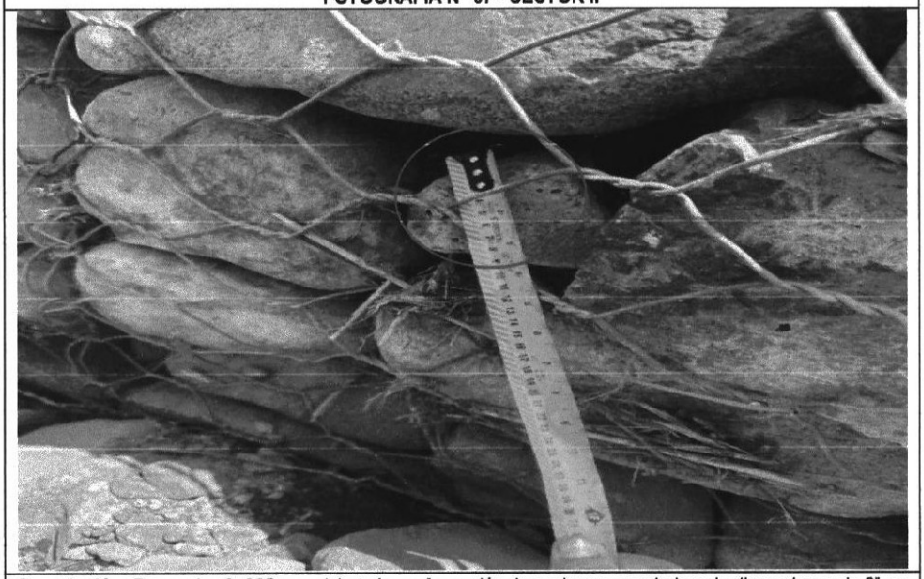
FOTOGRAFÍA N° 07 - SECTOR II

Descripción: Progresiva 0+025, se advierte la conformación de gaviones con piedras de dimensiones de 3" en su cara lateral, con abertura de mallas de 10 cm x 12 cm.

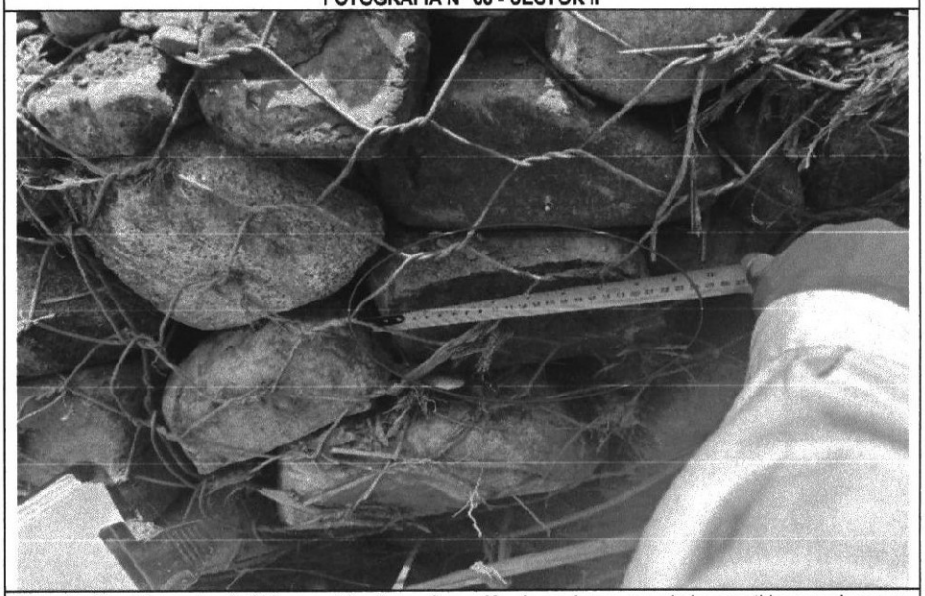
FOTOGRAFÍA N° 08 - SECTOR II

Descripción: Progresiva 0+030, se evidencia conformación de gaviones con piedras partidas angulares en contacto con la malla metálica.

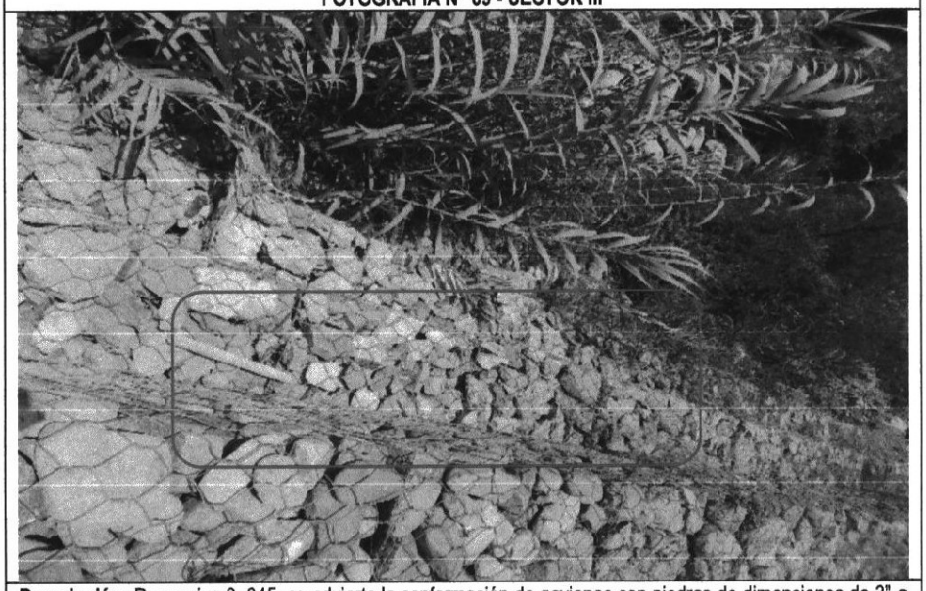
FOTOGRAFÍA N° 09 - SECTOR III

Descripción: Progresiva 0+045, se advierte la conformación de gaviones con piedras de dimensiones de 3" a 16", con abertura de malla metálica de 10 cm x 12 cm.

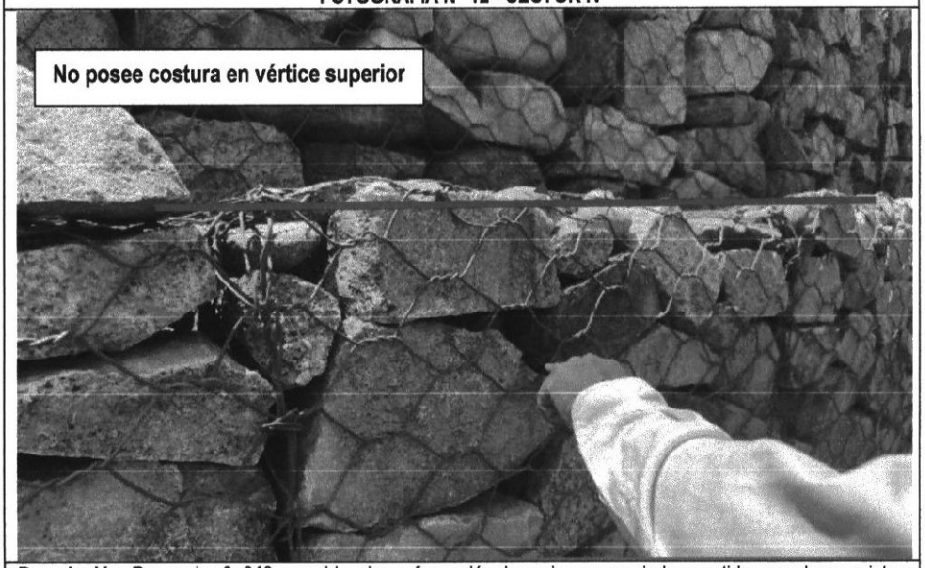
8.6. Respecto a la deficiente estructuración de las mallas y costuras de los gaviones tipo A

Fuente: ACTA DE INSPECCIÓN FÍSICA N° 007-2024-MPH-OCI/2911 de 12 de setiembre de 2024.
Elaborado por: Comisión de control.
