INFORME DE CONTROL ESPECÍFICO N° 047-2024-2-2930-SCE

"INAPLICACIÓN DE PENALIDAD POR MORA EN LA EJECUCIÓN DE LA IOARR "RENOVACIÓN DE PUENTE EN EL(LA) PAMPAHUASI EN LA LOCALIDAD DE PAMPAHUASI, DISTRITO DE TAMBO, PROVINCIA DE HUAYTARÁ, DEPARTAMENTO DE HUANCAVELICA"

PERÍODO: 1 DE NOVIEMBRE DE 2023 AL 2 DE SETIEMBRE DE 2024

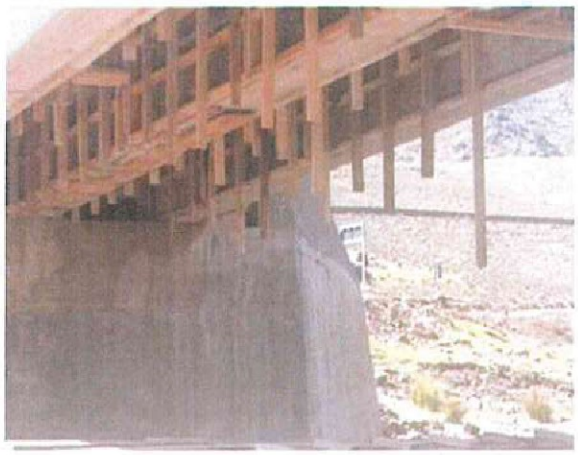
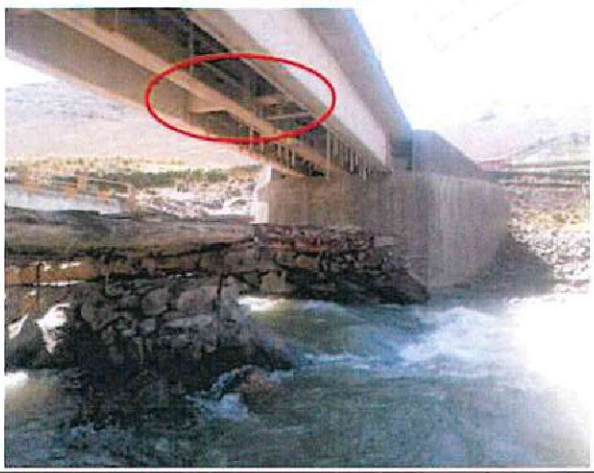
Imagen n.° 32 al 37
Partidas sin finalizar.

Comentario: Se observa la falta de desarmado del falso puente.

Imagen n.° 33 	**Comentario:** Se observa la falta de demolición de los dados de concreto del falso puente.
Imagen n.° 34 	**Comentario:** Se observa la falta de desencofrado de las vigas principales.
Imagen n.° 35 	**Comentario:** Se observa la falta de desencofrado de diafragmas.

Imagen n.° 36	
	**Comentario:** Se observa la falta de colocado de afirmado granular.

Imagen n.° 37	
	**Comentario:** Se observa la falta de colocado de afirmado granular.

De las imágenes mostradas, se concluye que la obra no ha sido terminada en el plazo contractual, situación que podría afectar el cumplimiento de las metas del proyecto y su finalidad pública.

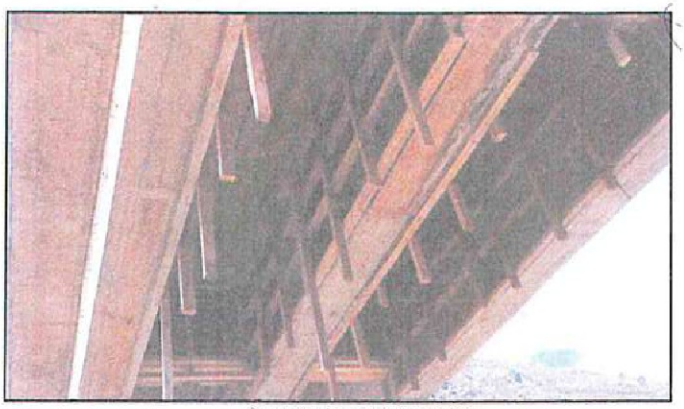
8. *Que, en conformidad con el Presupuesto del Expediente Técnico de la Obra, en el ítem 04.01.04 DEMOLICIÓN DE DADOS DE CONCRETO perteneciente al componente FALSO PUENTE, se evidencia que no se ha cumplido con la totalidad de los trabajos, tal como se muestra en la imagen adjunta.*

9. *Que, en conformidad con el Presupuesto del Expediente Técnico de la Obra, del componente ACCESOS partida 05.04 AFIRMADO GRANULAR, se evidencia en campo que no se ha ejecutado en su totalidad en conformidad con el plano respectivo.*

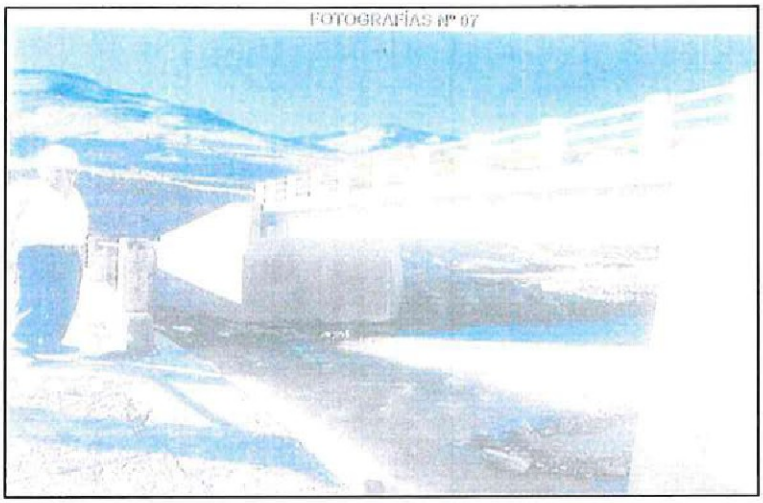
9.8 OBSERVACIÓN N° 08

8. *Que, en conformidad con el Presupuesto del Expediente Técnico de la Obra, en el ítem 04.01.04 DEMOLICIÓN DE DADOS DE CONCRETO perteneciente al componente FALSO PUENTE, se evidencia que no se ha cumplido con la totalidad de los trabajos, tal como se muestra en la imagen adjunta.*

RESPUESTA:
*Según lo observado, se precisa que se ha procedido a la subsanación de observaciones de acuerdo a los planos y especificaciones técnicas, por lo tanto, en mi calidad de supervisor doy por **subsanada y concluida** esta partida para mayor veracidad adjunto fotografías N° 07*

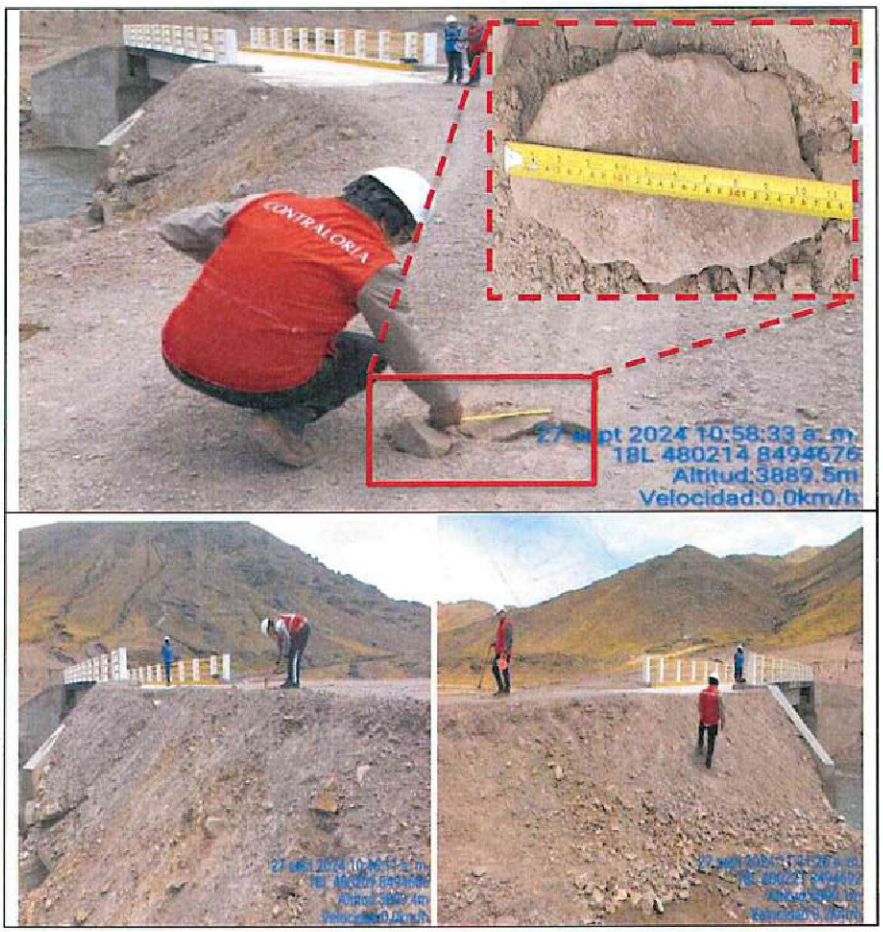
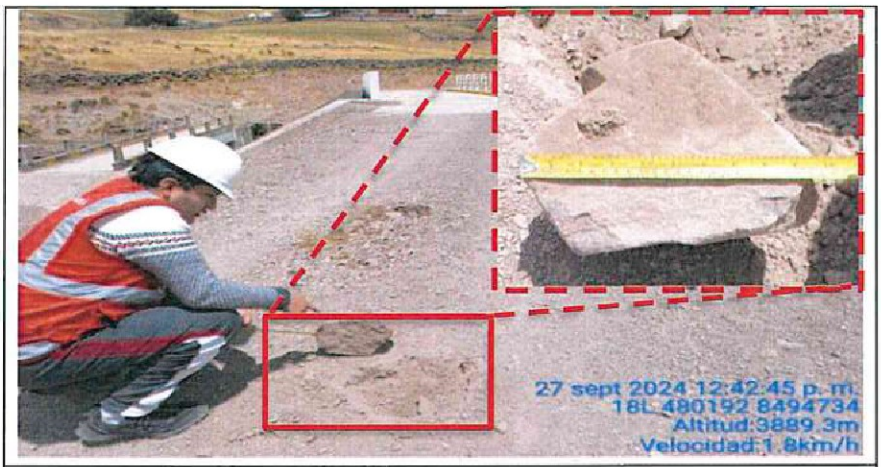
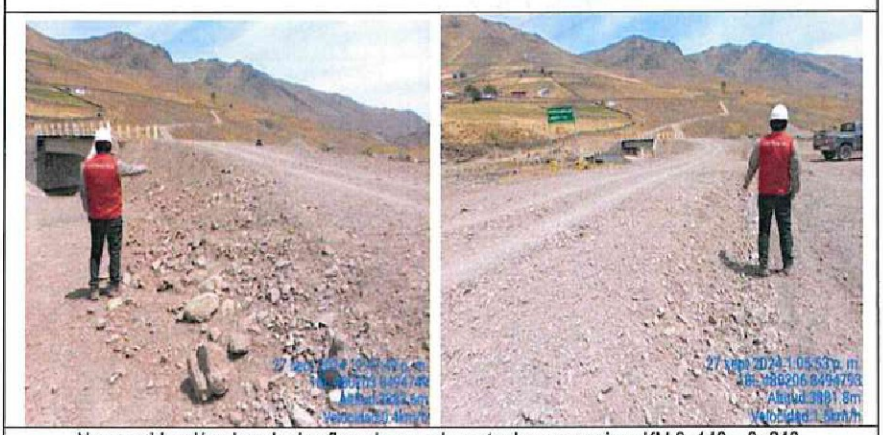
4) *CON RESPECTO AL ITEM 05.04 AFIRMADO GRANULAR, NO SE EVIDENCIÓ SU EJECUCIÓN EN VISTA QUE LA COMISIÓN EFECTUÓ CALICATAS HASTA 30 CM DE PROFUNDIDAD EN AMBOS SENTIDOS DE LA VÍA (LADO IZQUIERDO Y DERECHO DEL PUENTE), A PARTIR DE LA LOSA DE APROXIMACIÓN; ENCONTRANDOSE A LO LARGO DE LA VÍA ENTRE PROGRESIVAS 0+030 – 0+060, 0+090 – 0+110, 0+140 – 0+180 Y 0+210 – 0+230 (ALEATORIAMENTE AMBOS SENTIDOS DE LA VÍA) PARTICULAS DE MATERIAL GRUESO CON TAMAÑOS QUE VARIAN DE 2" A 10", POR LO QUE CORRESPONDERÍA ESTOS AL MATERIAL DE RELLENO EJECUTADOS INADECUADAMENTE SIN TALUD DE ESTABILIZACIÓN.*

No se evidenció colocado de afirmado granular entre las progresivas KM 0+000 – 0+110, observándose partículas de material grueso de 2" a 10", correspondiendo estos al material de relleno ejecutados inadecuadamente sin talud de estabilización.
