INFORME DE CONTROL ESPECÍFICO N° 038-2024-2-2931-SCE

EJECUCIÓN DE LA OBRA: "MEJORAMIENTO Y AMPLIACIÓN DEL SISTEMA DE AGUA POTABLE EN EL ANEXO DE UNIÓN PANTY Y CREACIÓN DEL SISTEMA DE ALCANTARILLADO SANITARIO EN LOS ANEXOS DE UNIÓN PANTY Y SACHARACCAY, DISTRITO DE SAN PEDRO DE CORIS, PROVINCIA DE CHURCAMPA - HUANCAVELICA"

PERÍODO: 16 DE NOVIEMBRE DE 2021 AL 29 DE DICIEMBRE DE 2022

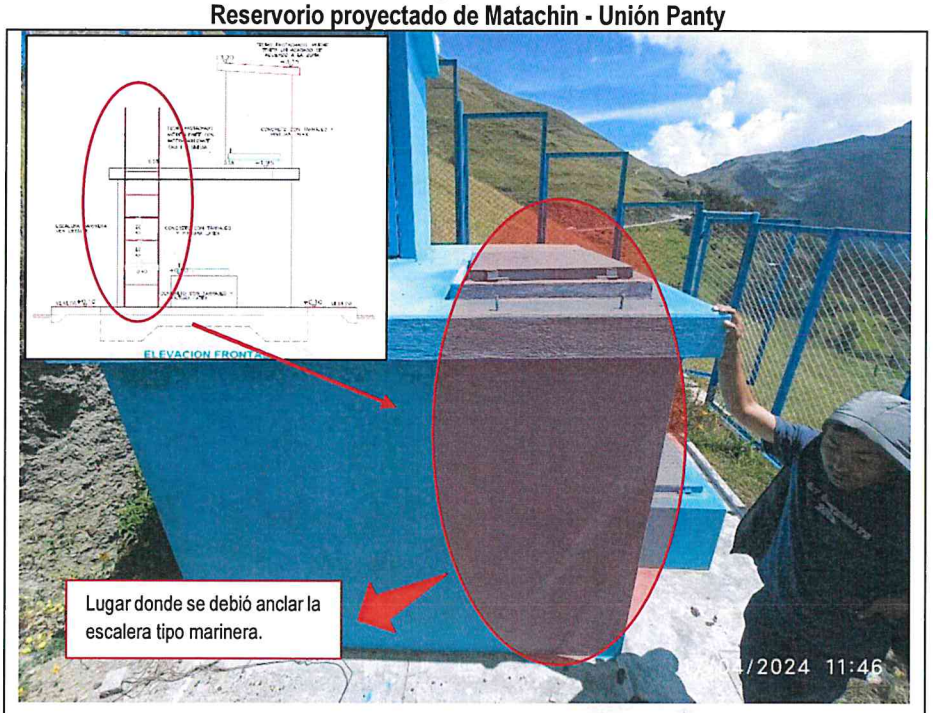
- **Partida n.° 02.02.04.10.03 - Escalera tipo marinera en el reservorio proyectado en el barrio Matachin**

De conformidad con el expediente técnico[10], se consideró la ejecución de la partida **02.02.04.10.03 "Escalera tipo marinera"**, perteneciente al componente de reservorio proyectado en el barrio de Matachin.
