HOSPITAL NACIONAL CAYETANO HEREDIA

INFORME DE CONTROL ESPECÍFICO N° 039-2024-2-3604-SCE

"EJECUCIÓN CONTRACTUAL DEL CONCURSO PÚBLICO N° 006-2023-HNCH SERVICIO DE MANTENIMIENTO DE INFRAESTRUCTURA DE LOS AMBIENTES DE TOMOGRAFÍA, ECOGRAFÍA, RAYOS X E INTERVENCIONISMO DE LA UPSS DIAGNÓSTICO POR IMÁGENES DEL HOSPITAL NACIONAL CAYETANO HEREDIA"

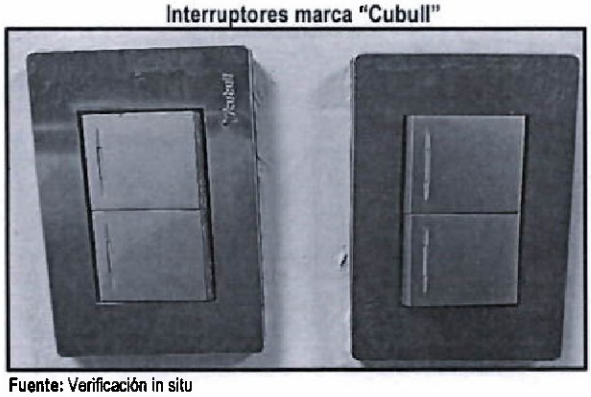
De la verificación realizada el 11 de julio 2024 (001-2024-CG/OCI-HNCH/RI02) **(Apéndice n.° 17),** y 24 y 25 de setiembre de 2024 (Actas n.° 001 y 002-2024-CG/OCI-HNCH/SCE04 respectivamente) **(Apéndices n.°s 18 y 19),** respectivamente, se evidenció que los interruptores instalados por el contratista corresponden a la marca "Cubull" cuya ficha técnica del producto indica que el material es ABS, tal como se evidencia en la fotografía siguiente:

FOTO N° 3
Interruptores marca "Cubull"

En tal sentido, se evidencia que los tomacorrientes instalados por el contratista no son de material de poliuretano; asimismo, no se cuenta con los certificados de garantía y Especificaciones Técnicas del fabricante, por lo que la actividad en mención no cumple con lo requerido en los TDR.

De la visita del 31 de octubre de 2024[7], que tuvo como resultado el ACTA DE VERIFICACIÓN "SERVICIO DE CONTROL ESPECIFICO A HECHOS CON PRESUNTA IRREGULARIDAD DEL SERVICIO DE MANTENIMIENTO DE INFRAESTRUCTURA DE LOS AMBIENTES DE TOMOGRAFÍA, ECOGRAFÍA, RAYOS X E INTERVENCIONISMO DE LA UPSS DIAGNÓSTICO POR IMÁGENES DEL HNCH" **(Apéndice n.°21)** de la misma fecha, se verificó que el material de la placa y dados no es poliuretano, por lo tanto, el material PVC no es el material que exigían los TDR.

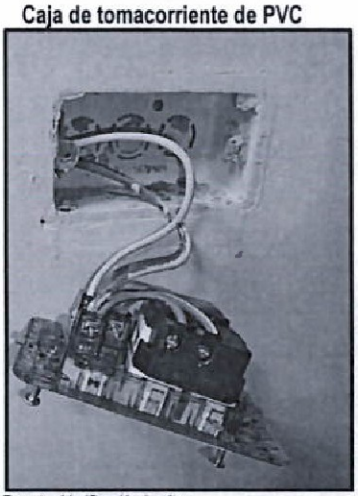
Posteriormente, de la verificación realizada el 24 y 25 de setiembre de 2024 (Actas n.° 001 y 002-2024-CG/OCI-HNCH/SCE04 respectivamente) **(Apéndices n.°s 18 y 19),** se evidenció que los tomacorrientes tipo SCHUKO instalados por el contratista corresponden a la marca "BTICINO", de color plomo, con caja de PVC, tal como se evidencia en las fotografías siguientes:

FOTO N° 4
Caja de tomacorriente de PVC

Al respecto, los tomacorrientes instalados por el contratista no son de uso hospitalario, antimicrobiano, dado que la marca BTICINO, cuenta con las líneas antibacteriales de uso hospitalario modelos Matix Go y Matix, cuyas placas son de color blanco y se identifica de la siguiente manera:

(Fierro Galvanizado), placa color blanco, dados color rojo, de uso hospitalario, antimicrobiano; sin embargo, el contratista instaló tomacorrientes que no son de uso hospitalario, en caja de PVC, sin propiedades antimicrobianas, asimismo, no cuenta con los certificados de garantía y Especificaciones Técnicas del fabricante, por lo que no cumple con lo requerido en numeral 5.7 Normas Técnicas y el Anexo N°02 de los TDR **(Apéndice n.°4)**.

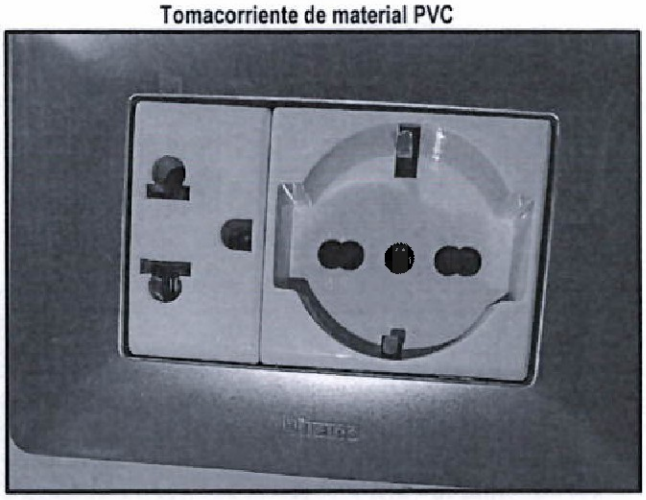
FOTO N° 5
Tomacorriente de material PVC

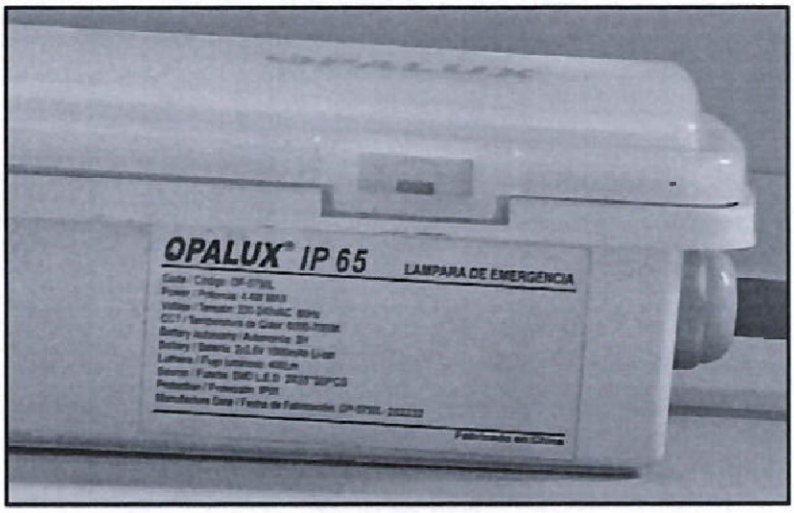
- De la revisión de los planos AsBuilt del INFORME TÉCNICO FINAL[8] del contratista, se puede verificar en las Láminas IIEE-05, IIEE-06 e IIEE-07 que las luminarias de emergencia no cuentan con circuito independiente, por lo que no cumple con el numeral 5.7 Normas Técnicas de los TDR **(Apéndice n.°4)**, que mencionan que: "(...) *El proveedor del servicio de mantenimiento deberá cumplir la normativa vigente: NTS N°119-MINSA/DGIEM-V01 "Infraestructura y Equipamiento de los Establecimientos de Salud del Tercer Nivel de Atención", cuyo numeral 6.2.4.13 Alumbrado señala "(...) Se contará con iluminación de emergencia con circuito independiente para permitir la evacuación en casos de desastre o incendios por las rutas de evacuación (...)".*

- No se evidencia de los certificados de garantía y especificaciones técnicas del fabricante, certificado de garantía del proveedor solicitados en el Anexo N° 2: Especificaciones Técnicas de los TDR **(Apéndice n.°4)**, en su numeral 4.4 Luz de emergencia: *Información requerida: Certificado de garantía del fabricante. Certificado de garantía del proveedor. Especificaciones Técnicas del fabricante."*

FOTO N° 7
Lámpara de emergencia

técnicas del fabricante, por lo tanto, no cumple con lo requerido en numeral 5.7 Normas Técnicas y el Anexo N°02 de los TDR **(Apéndice n.°4)**.
