INFORME DE CONTROL ESPECÍFICO N° 064-2024-2-3613-SCE

SERVICIO DE CONTROL ESPECÍFICO A HECHOS CON PRESUNTA IRREGULARIDAD MUNICIPALIDAD DISTRITAL DE VICE VICE - SECHURA - PIURA

"EJECUCIÓN DEL SERVICIO PARA ARMADO E INSTALACIÓN DE GAVIONES TIPO CAJA (5.00M X 1.00M X 1.00M) ACTIVIDAD: LIMPIEZA Y MANTENIMIENTO PREVENTIVO DE VÍAS, DRENAJES PLUVIALES Y CONSTRUCCIÓN DE GAVIONES"

PERÍODO: 3 DE NOVIEMBRE DE 2023 AL 31 DE ENERO DE 2024

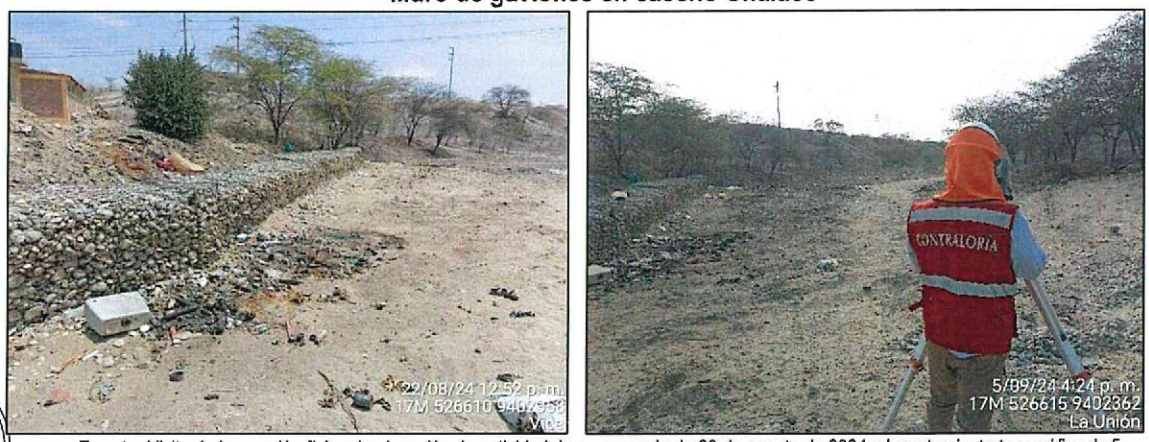
Figura n.° 7
Muro de gaviones en caserío Chalaco

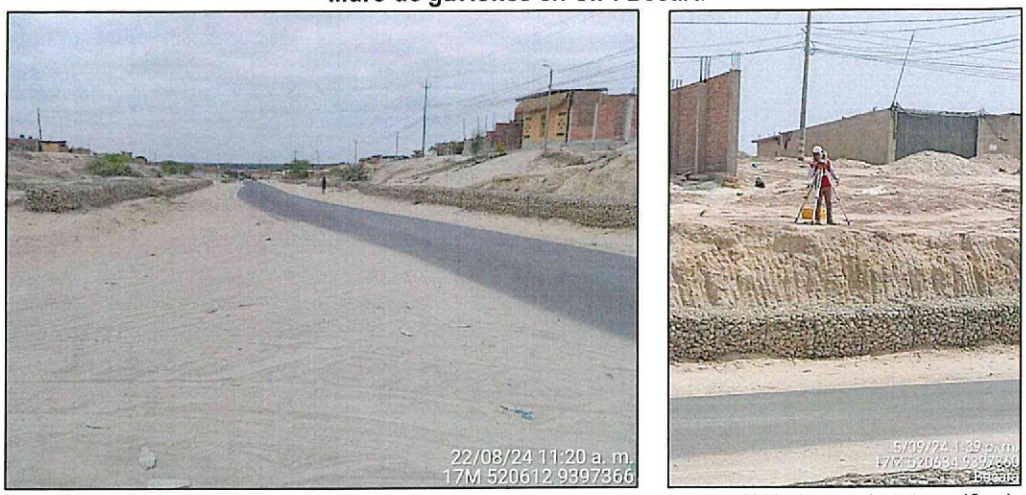
Figura n.° 9
Muro de gaviones en C.P. Becará

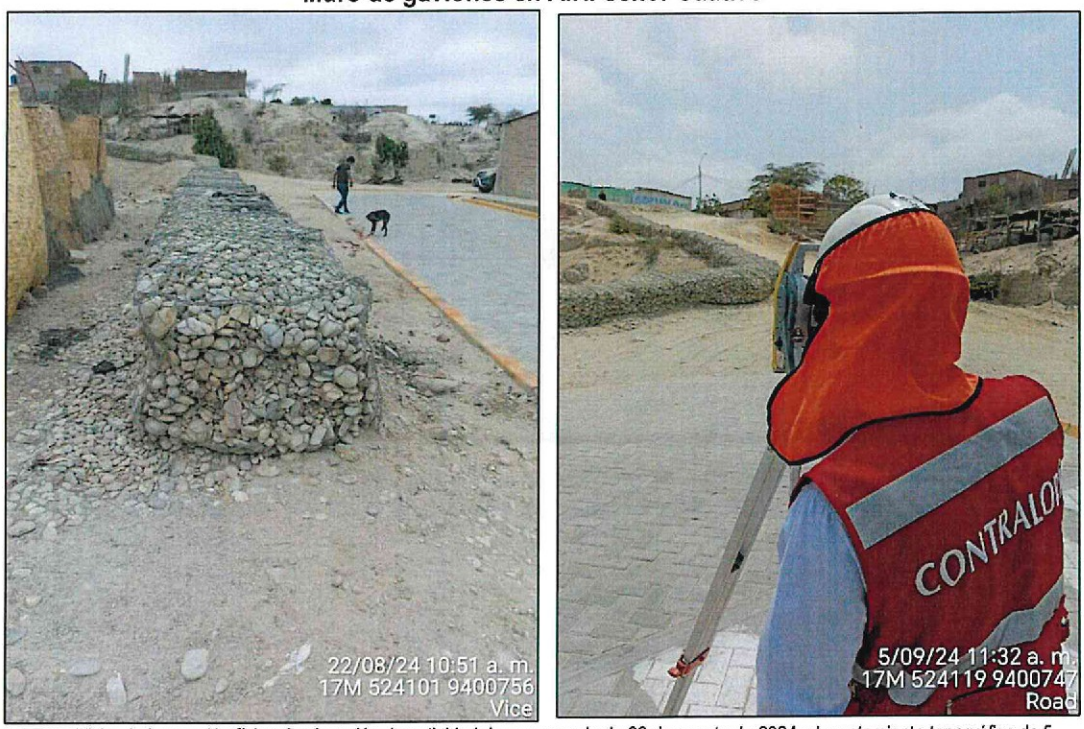
Figura n.° 10
Muro de gaviones en A.H. Señor Cautivo

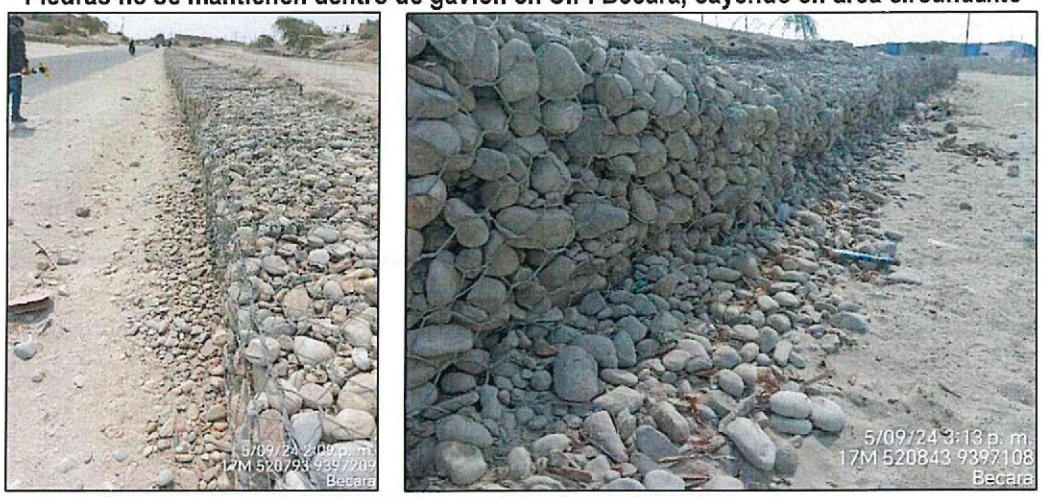
En este aspecto, el diámetro de las piedras usadas en los gaviones al ser menor al tamaño establecido en las especificaciones técnicas y menor a la abertura de la malla, está originando que dichas piedras no se mantengan dentro de la estructura del gavión, sino que caigan sobre la superficie circundante, esto se pudo corroborar durante la visita a campo para el levantamiento topográfico desarrollado el 5 de setiembre de 2024, como se muestra a continuación:

Figura n.° 17
Piedras no se mantienen dentro de gavión en C.P. Becará, cayendo en área circundante

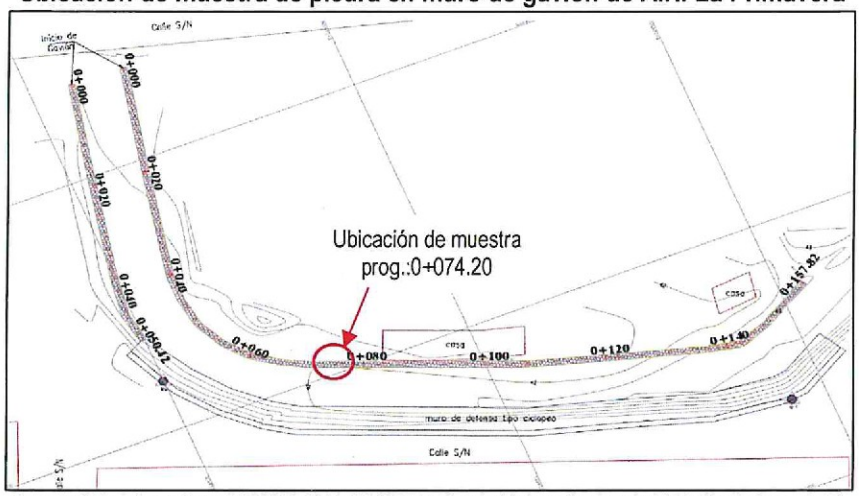
Figura n.° 20
Ubicación de muestra de piedra en muro de gavión de A.H. La Primavera

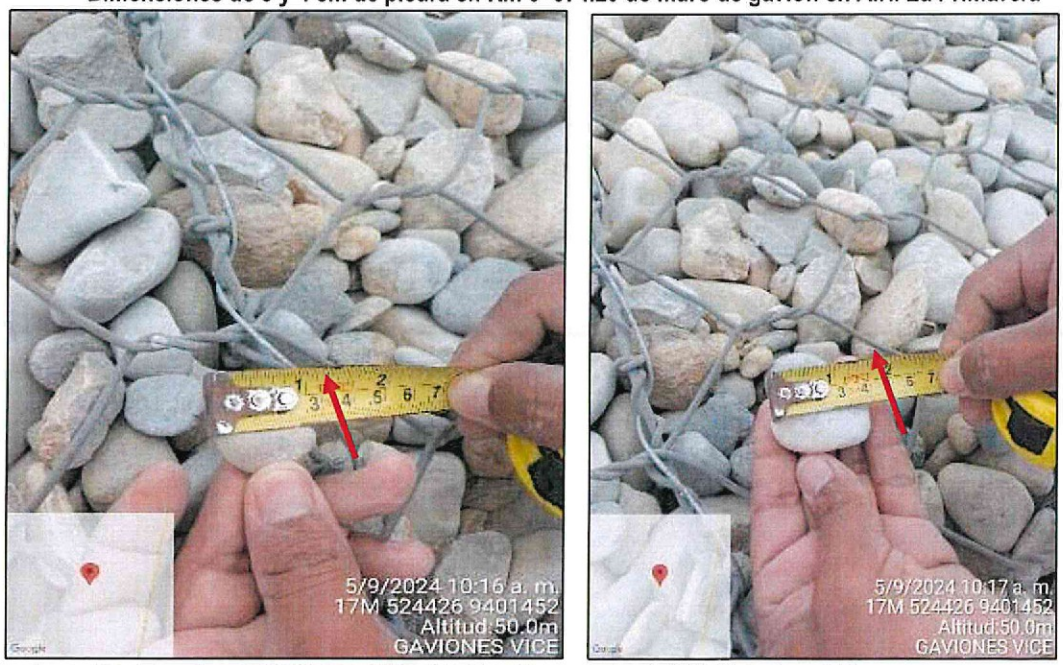
Figura n.° 21
Dimensiones de 3 y 4 cm de piedra en Km 0+074.20 de muro de gavión en A.H. La Primavera

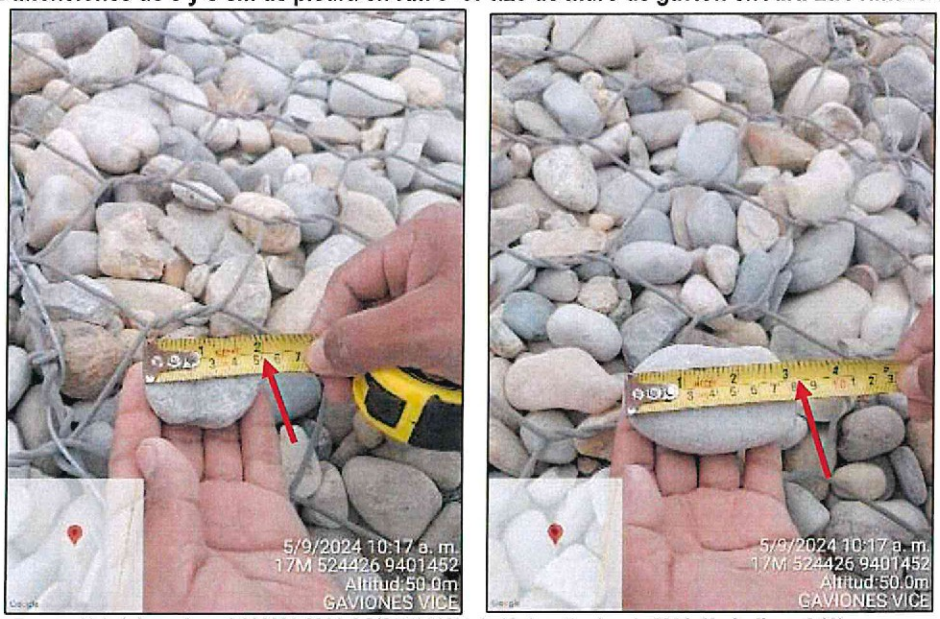
Figura n.° 22
Dimensiones de 5 y 8 cm de piedra en Km 0+074.20 de muro de gavión en A.H. La Primavera

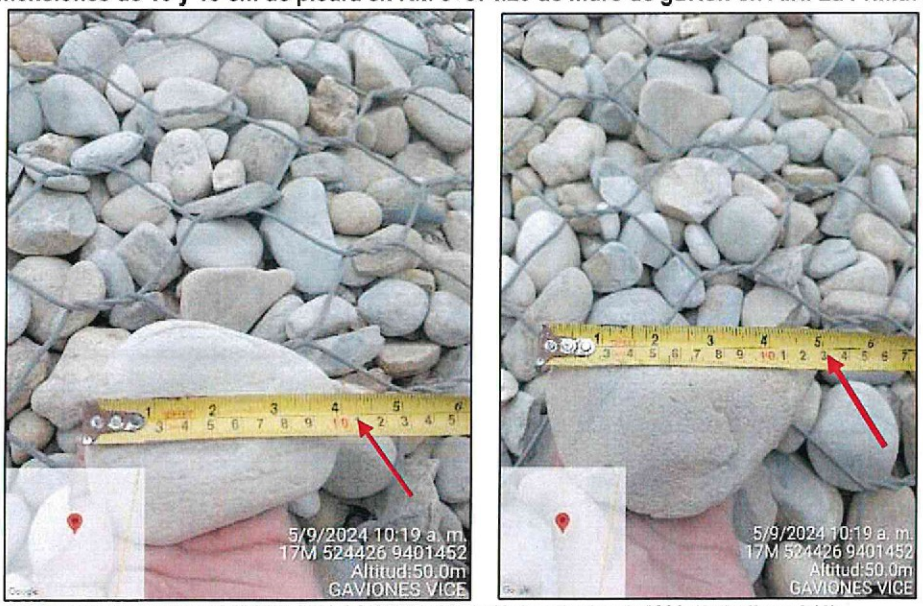
Figura n.° 23
Dimensiones de 10 y 13 cm de piedra en Km 0+074.20 de muro de gavión en A.H. La Primavera

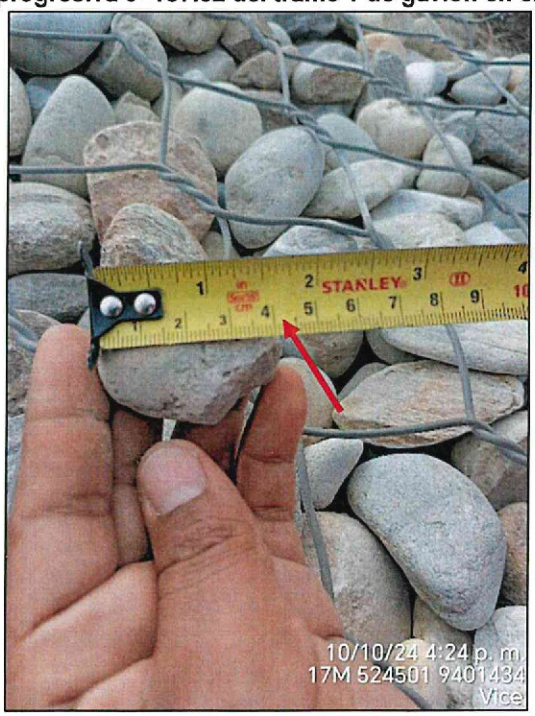
Figura n.° 25
Piedra de 4 cm en progresiva 0+157.82 del tramo 1 de gavión en el A.H. La Primavera

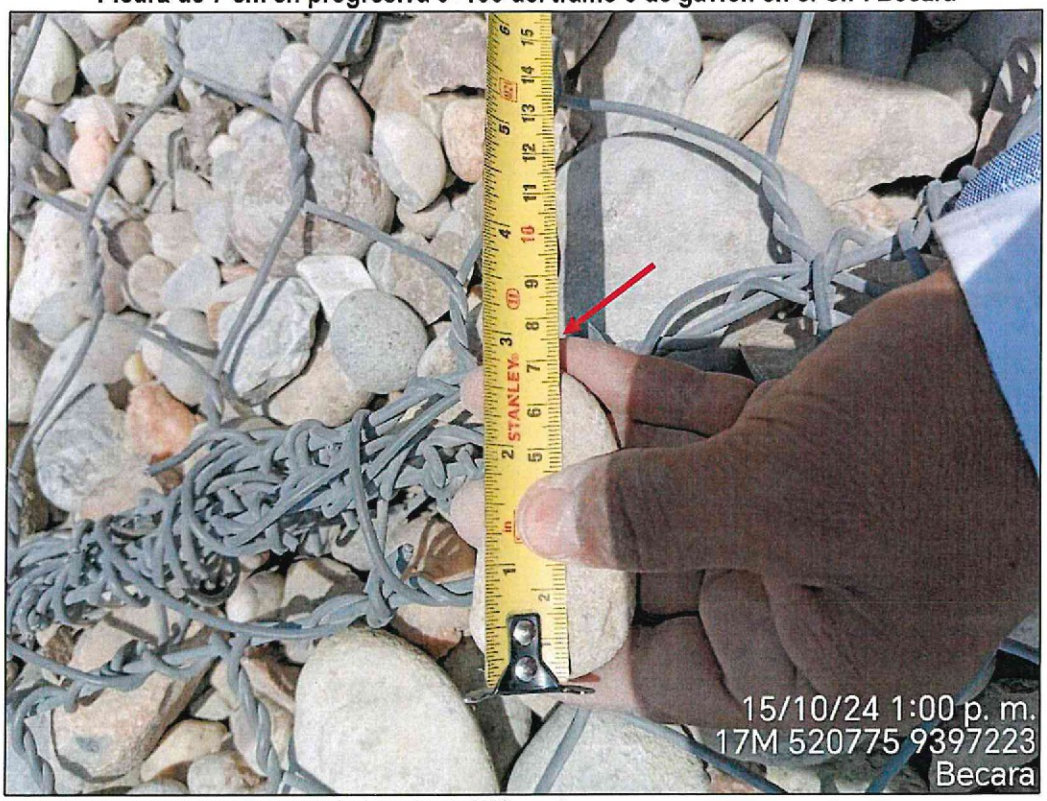
Figura n.° 26
Piedra de 7 cm en progresiva 0+100 del tramo 3 de gavión en el C.P. Becará

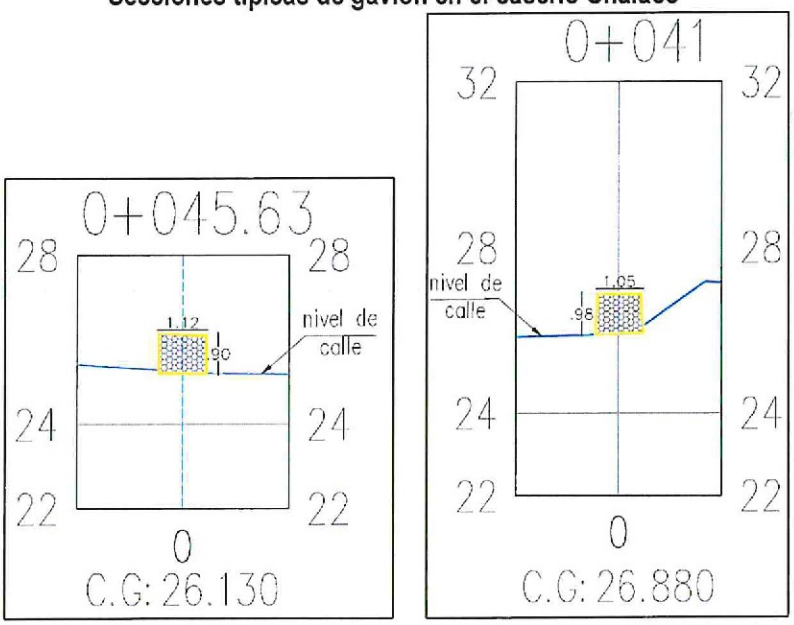
En relación a ello, de los planos PST-01, PST-02, PST-03 y PST-05 **(contenidos en el Apéndice n.° 13)** elaborados en base al levantamiento topográfico desarrollado el 5 de setiembre de 2024, se pueden visualizar alturas de muros de gaviones menores a 1,00 m, incumpliendo la altura de 1,00 m estipulada en la Ficha Técnica. Lo descrito se muestra a continuación:

Figura n.° 31
Secciones típicas de gavión en el caserío Chalaco

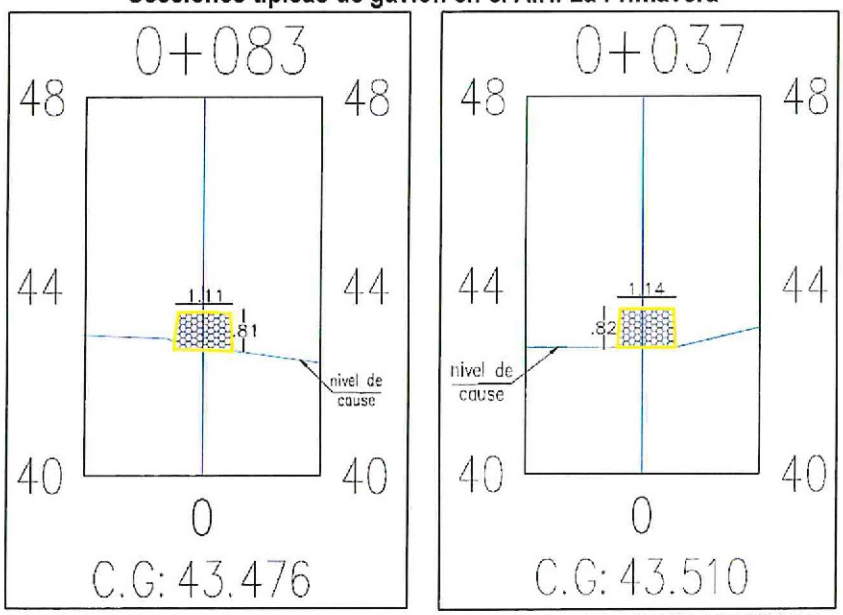
Figura n.° 32
Secciones típicas de gavión en el A.H. La Primavera

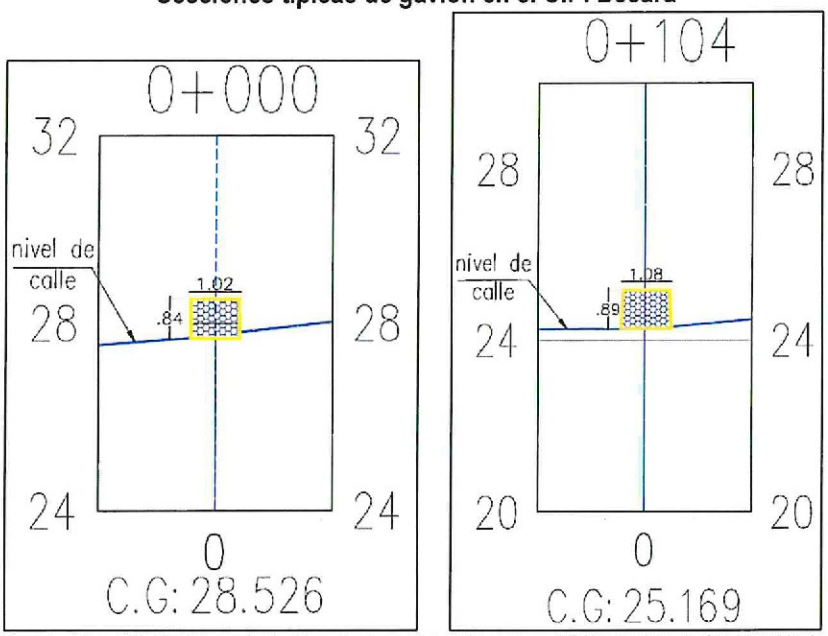
Figura n.° 33
Secciones típicas de gavión en el C.P. Becará

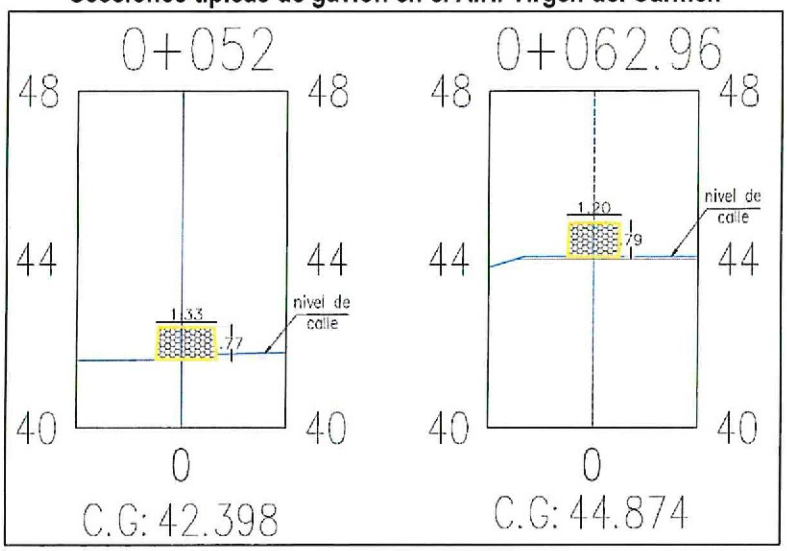
Figura n.° 34
Secciones típicas de gavión en el A.H. Virgen del Carmen

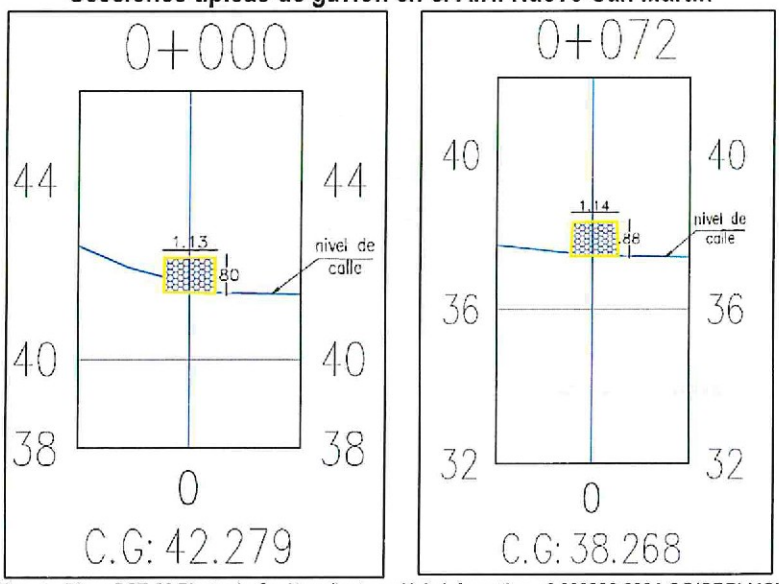
Figura n.° 35
Secciones típicas de gavión en el A.H. Nuevo San Martín

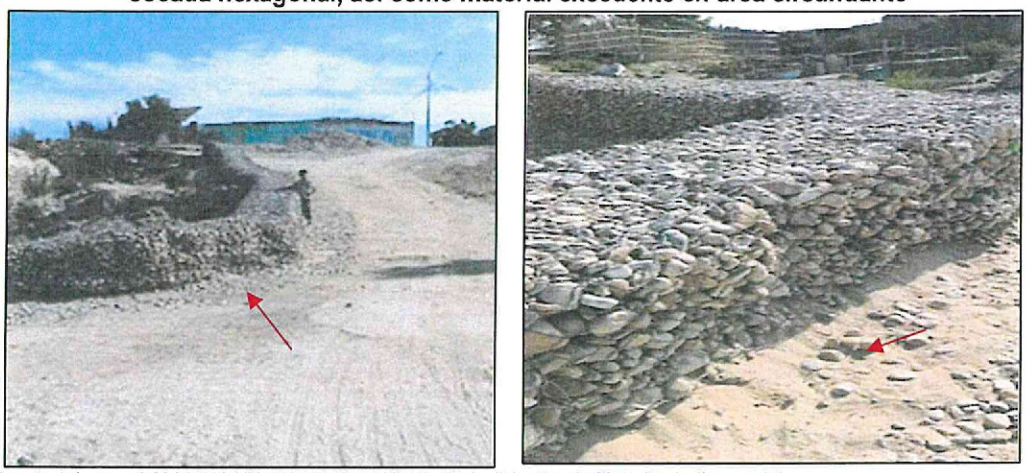
Figura n.° 39
Gaviones en A.H. Señor Cautivo presentan desprendimiento de piedras fuera de la malla de cocada hexagonal, así como material excedente en área circundante
