INFORME DE CONTROL ESPECÍFICO
N° 024-2024-2-4155-SCE

SERVICIO DE CONTROL ESPECÍFICO A HECHOS CON PRESUNTA IRREGULARIDAD
MUNICIPALIDAD DISTRITAL DE VÉGUETA

"MEJORAMIENTO Y AMPLIACIÓN DEL SERVICIO DE AGUA POTABLE EN EL CENTRO POBLADO LA FLORIDA DEL DISTRITO DE VÉGUETA - PROVINCIA DE HUAURA - DEPARTAMENTO DE LIMA" CUI 2437545

PERÍODO: 1 DE OCTUBRE DE 2021 AL 22 DE AGOSTO DE 2022

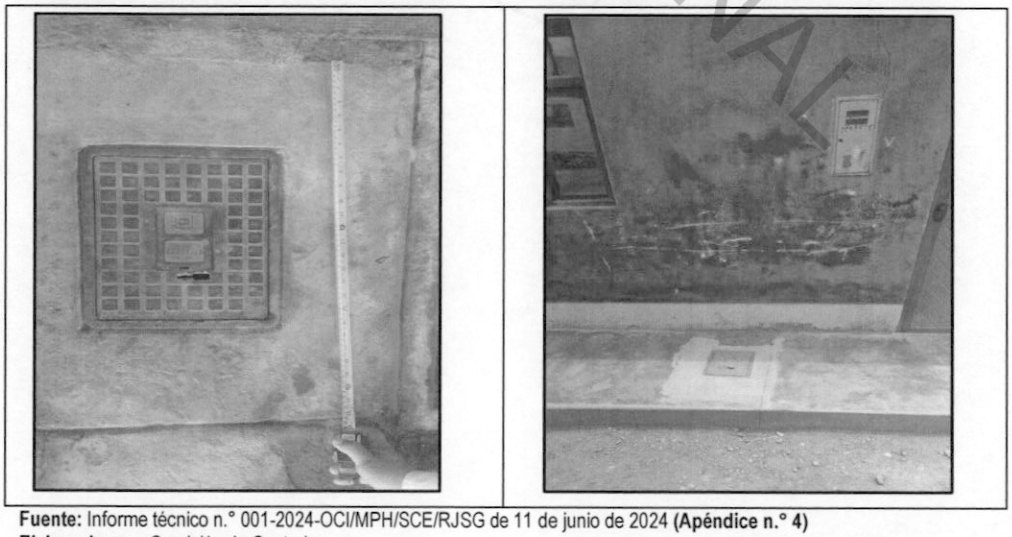
Imágenes n.° 02 y 03
Cajas de registro de agua de concreto no cuentan con losa de concreto (solo presentan resane de la vereda pre existente)

Al respecto, la comisión de control durante la inspección realizada a la Obra, plasmada mediante Acta de Visita de Inspección Física n.° 006-2024-CG/MPH-OCI/OBRA de 29 enero de 2024 **(Apéndice n.° 23)**, verificó la existencia de 164 cajas de registro de agua, de las cuales 9 de ellas no contaban con losa de concreto, y 8 cajas de registro de agua con menor dimensión (0.50 m x 0.70 m en promedio) se encontraban dentro de una vereda pre existente.

Así mismo, 27 de ellas, contaban con al menos una sola losa de concreto, siendo: 9 losas de concreto (de 0.80 m x 1.20 m en promedio) con 2 cajas de registro de agua por cada una de ellas y 3 losas de concreto (de 0.80 m x 1.50 m en promedio) con 3 cajas de registro de agua por cada una de ellas. Es de indicar, que solo 120 cajas de registro de agua cuentan con losa de concreto construido de acorde a las medidas que indicaba el expediente de adicional de obra n.° 01; a continuación, se muestran algunas imágenes de lo comentado:

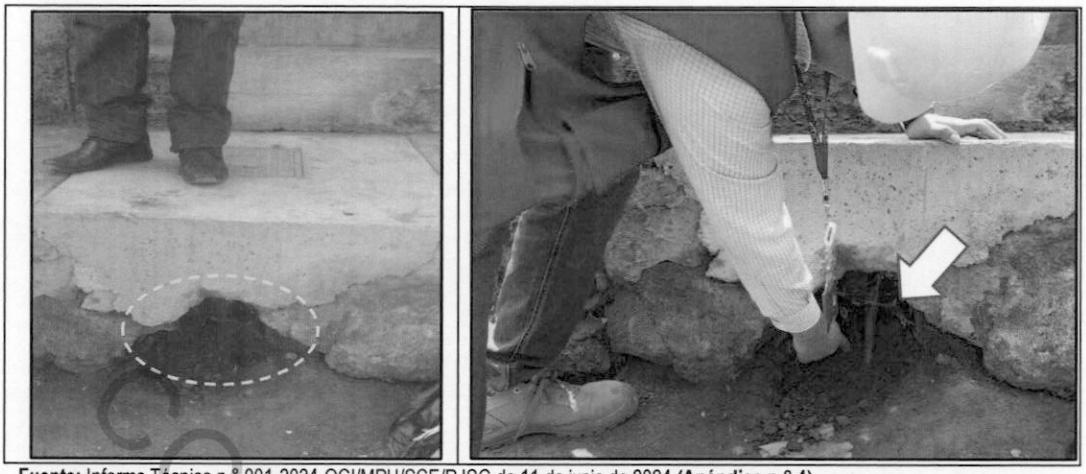
La situación antes descrita, fue revelada por el ingeniero Richard Jesús Silvestre Gómez, especialista en Ingeniería Civil, mediante Hoja Informativa n.° 001-2024-OCI-MPH-RJSG de 8 de enero de 2024 **(Apéndice n.° 24),** en la que advierte que, las referidas tuberías de agua de ½" instaladas durante la ejecución de la obra, se encuentran expuestas desde el nivel de la vía[10] hasta el nivel de la vereda, y que no han sido recubiertas con el referido "forro tubo" de 100 mm (4" de diámetro) CSN, situación que se pudo corroborar a simple vista en tres (3) lugares en el área de la obra, hecho que no se circunscribe a las especificaciones técnicas; tal como se muestra en las imágenes siguientes:

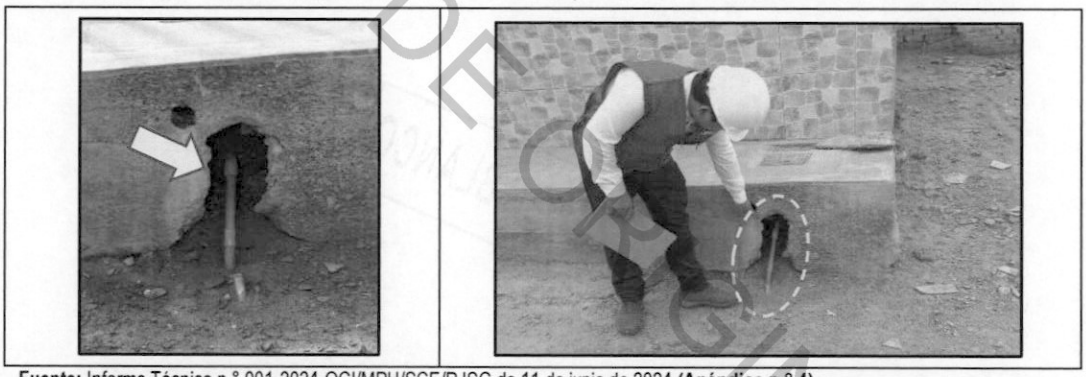
Imágenes n.°s 11 y 12

Tubería de agua expuesta y sin protección de conexiones de tubería de 4" (3er lugar)

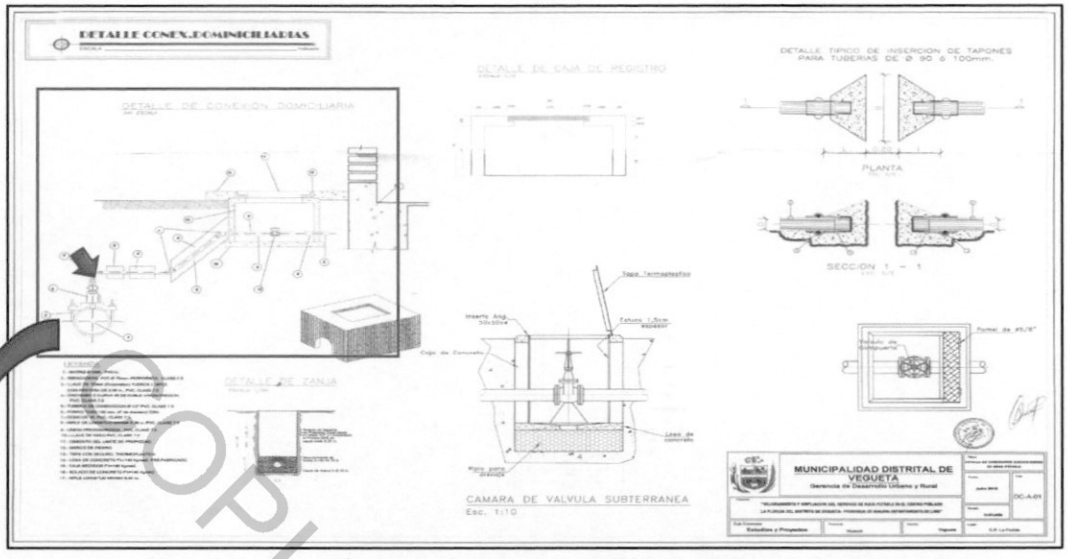
Plano n.° 01
Detalle de Conexiones Domiciliarias de Agua Potable

Con relación a ello, el plano del expediente técnico, Hoja: DC-A-01, denominado: "Detalle de conexiones domiciliarias de agua potable", establece gráfica y literalmente lo siguiente:

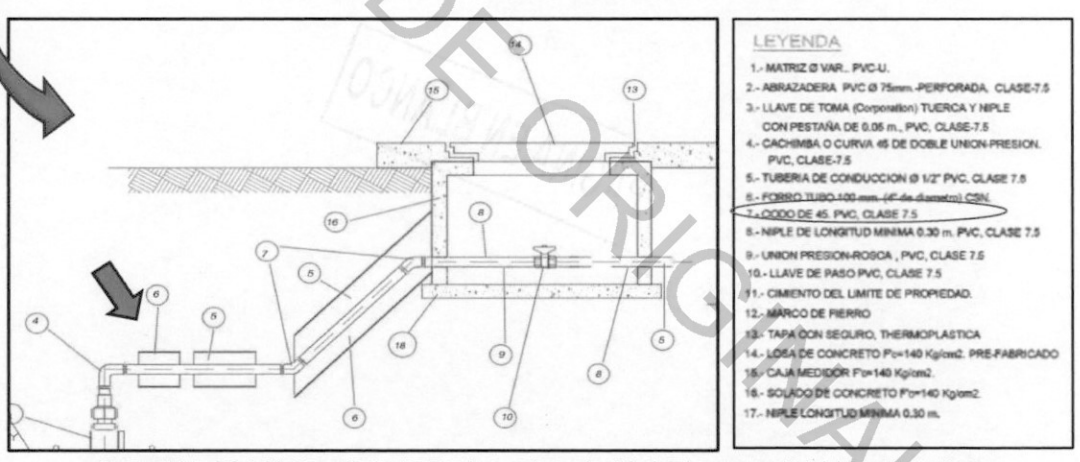
DETALLE DE CONEXIÓN DOMICILIARIA /
LEYENDA: "6. FORRO TUBO 100mm (4" de diámetro CSN)"
(Imagen Ampliada)

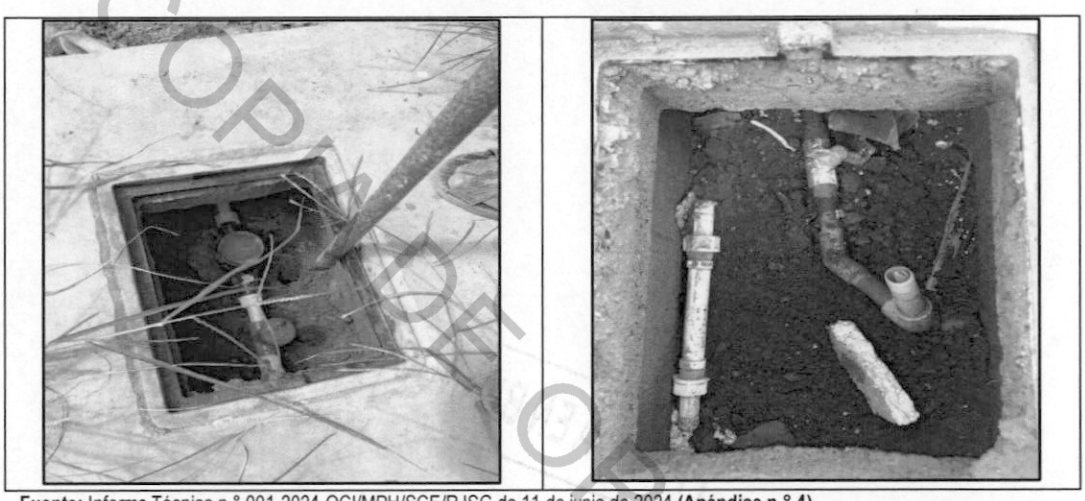
Imágenes n.° 13 y 14
Cajas de concreto de medidor de agua no cuentan con solado de concreto

- **Cajas de concreto de medidor de agua no cuentan con solado de concreto:**

A manera de detectar el hecho irregular, se ha identificado la ejecución deficiente de las partidas 01.05.05.03.01 Conexión Domiciliaria Agua de 1/2° x 90 mm, Terreno Normal hasta 2.50 m, 01.05.05.03.02 Conexión Domiciliaria Agua de 1/2° x 90 mm, Terreno Normal hasta 4.50 m, 01.05.05.03.03 Conexión Domiciliaria Agua de 1/2° x 90 mm, Terreno Normal hasta 6.50 m, y

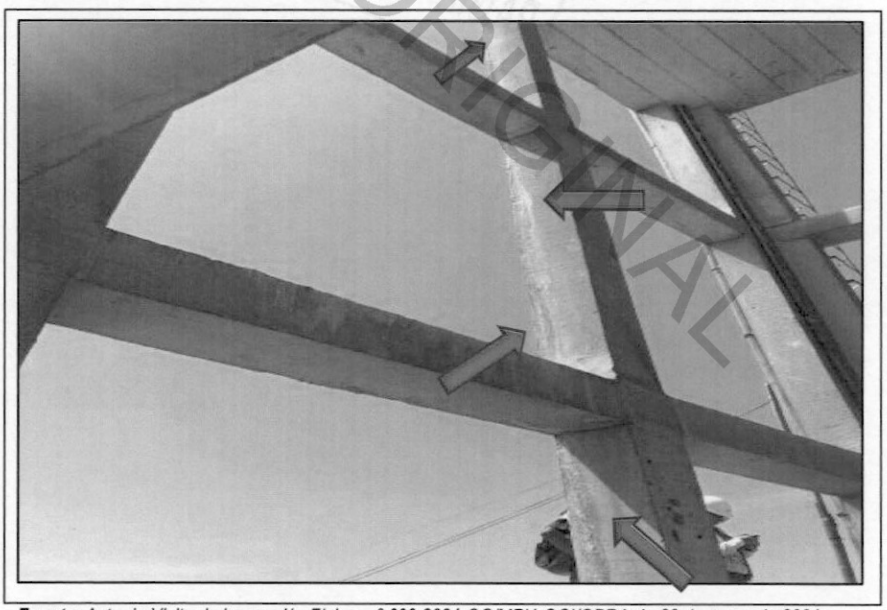
Imagen n.° 21

Al respecto, la comisión de control a través de Acta de Visita de Inspección Física n.° 006-2024-CG/MPH-OCI/OBRA de 29 de enero de 2024 **(Apéndice n.° 23),** corroboró el hecho denunciado, constatando que existe filtración de agua en las uniones de la losa y muro del reservorio elevado tal como se muestra en las tomas fotográficas y el video anexo al acta, dicho fluido recorre por las columnas y vigas llegando a la primera planta afectando a las viviendas y construcciones que colindan con el mismo, tal como se evidencia en las imágenes siguientes:

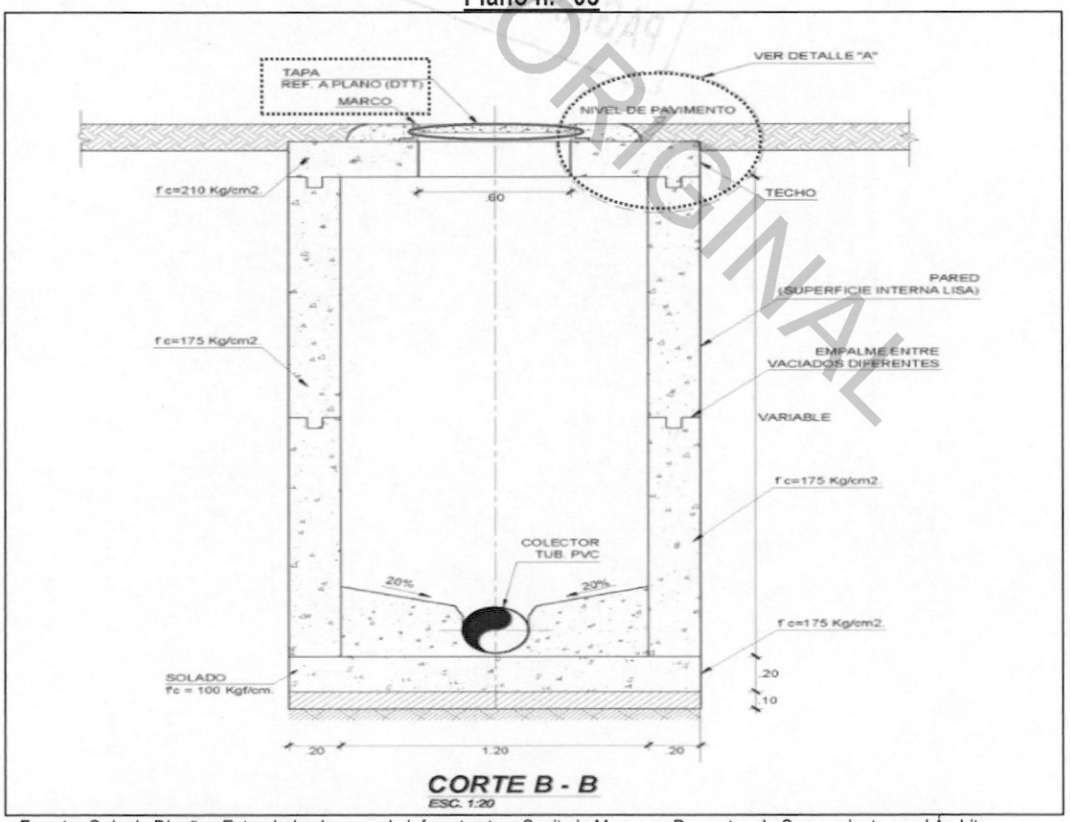
Ahora bien, la comisión de control advirtió que algunas tapas de los buzones de alcantarillados existentes en diversos tramos en que se ejecutó la obra, se encontraban recubiertas hasta en 15 cm por encima de ellas. Según lo manifestado por el Presidente del CC.PP. La Florida, habrían sido recubiertas por material excedente que debió ser retirado y eliminado por la Contratista, obstaculizando con ello la apertura de dichos buzones, inhabilitando la finalidad de su disposición (inspección y mantenimiento).
