INFORME DE CONTROL ESPECÍFICO N° 043-2024-2-4155-SCE

SERVICIO DE CONTROL ESPECÍFICO A HECHOS CON PRESUNTA IRREGULARIDAD A LA MUNICIPALIDAD PROVINCIAL DE HUAURA

"CREACIÓN DEL SISTEMA DE ALCANTARILLADO EN LA AA.VV. KAN KUN - DISTRITO DE HUACHO – PROVINCIA DE HUAURA – DEPARTAMENTO DE LIMA", CUI N° 238859

PERÍODO: 7 DE ENERO DE 2020 AL 1 DE JULIO DE 2021

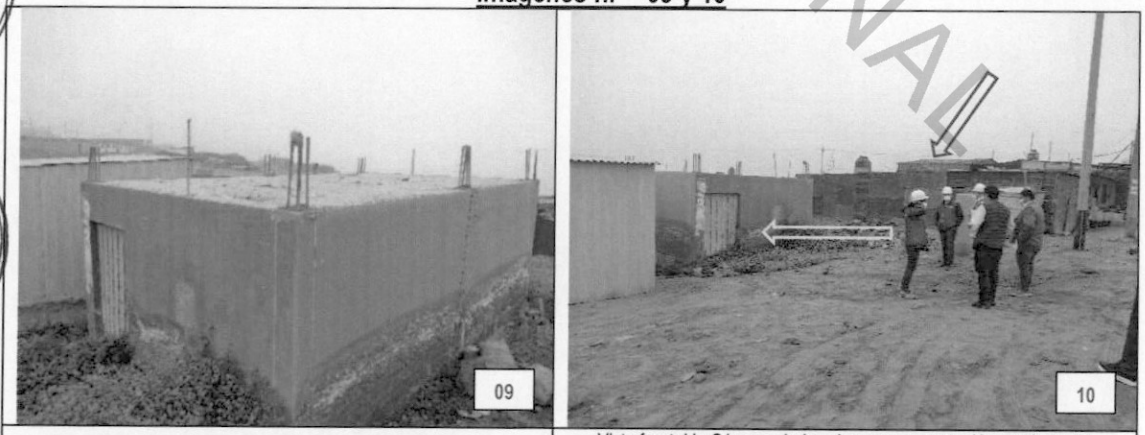
Imágenes n. °s 09 y 10

Vista actual de la Cámara de bombeo, con acumulación de residuos líquidos en su interior que ha derramado hacia el exterior con potencial afectación ambiental.	Vista frontal la Cámara de bombeo; con vegetación producto de residuos líquidos que exceden del interior; vista del Murete de medidor de electricidad, que está desconectado vía aérea con la acometida del proveedor de electricidad, (ENEL Distribución Perú S.A.A)

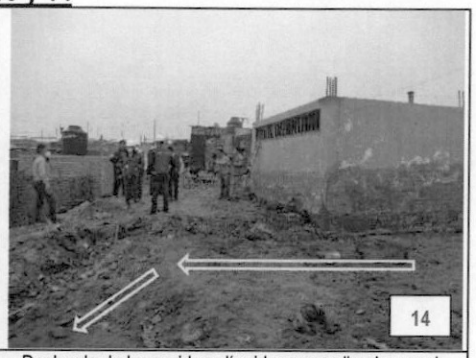
Parte posterior izquierda de Cámara, presenta desborde de residuos líquidos, con paredes en deterioro y salitre (eflorescencia) producto de los residuos líquidos del interior; al costado vivienda contigua a derrames expuesta a contaminacion ambiental por su proximidad.

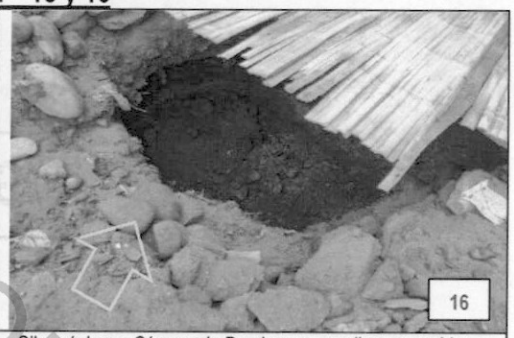
Imágenes n.°s 15 y 16

Desborde de residuos líquidos, canalizados por el derrame con riesgo de contaminación ambiental a mas viviendas próximas

Silo próximo a Cámara de Bombeo que recibe sus residuos líquidos y desbordan al exterior con riesgo de contaminación

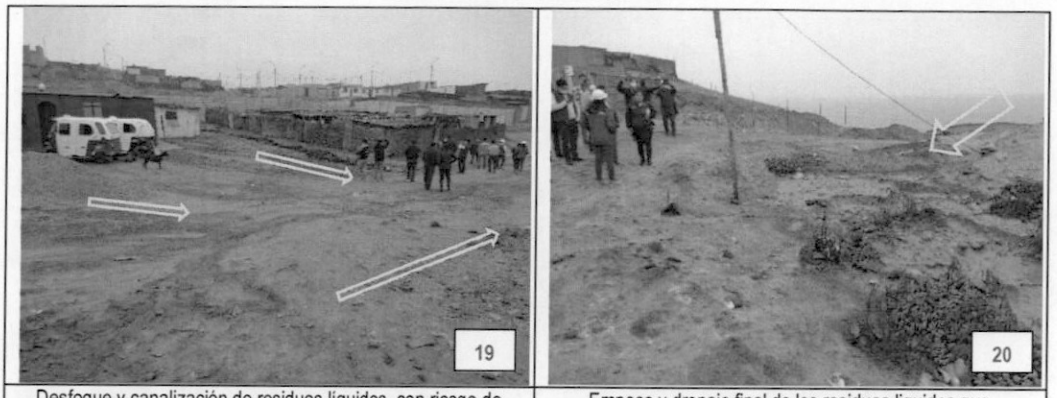
Desfogue y canalización de residuos líquidos, con riesgo de contaminación ambiental a mas población	Empoce y drenaje final de los residuos líquidos que desbordan de la cámara de bombeo.

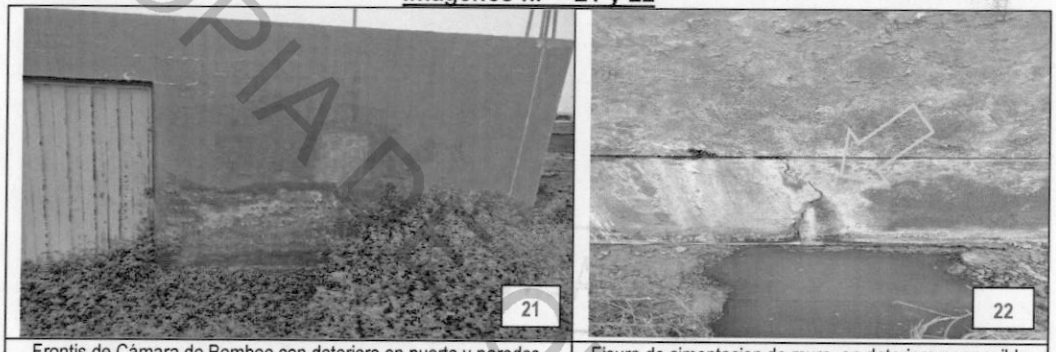
Imágenes n. °s 21 y 22

Frontis de Cámara de Bombeo con deterioro en puerta y paredes, con vegetación externa producto de los residuos líquidos.	Fisura de cimentacion de muro, en deterioro por posible asentamiento del terreno, por filtracion de humedad producto de los residuos líquidos.

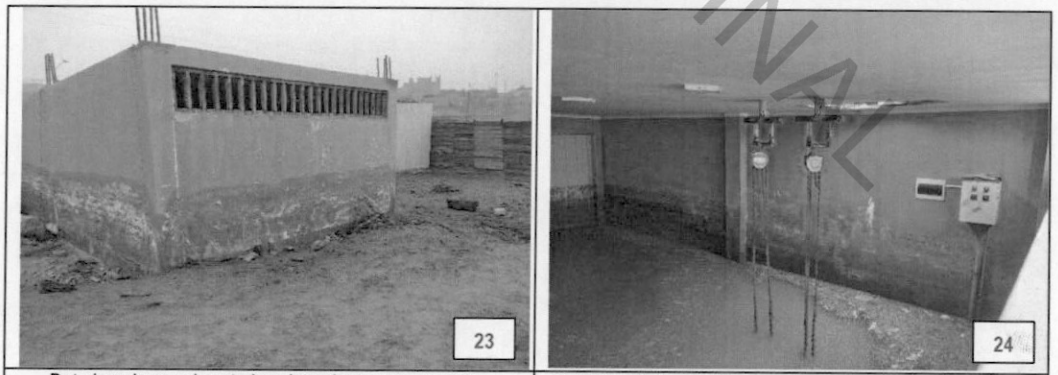
Imágenes n.°s 23 y 24

Deterioro de pared posterior y lateral que muestra salitre (eflorescencia) producida por los residuos líquidos del interior.	Deterioro de instalaciones, equipos y bombas sumergidas y expuestas a los residuos líquidos acumulados de la cámara.

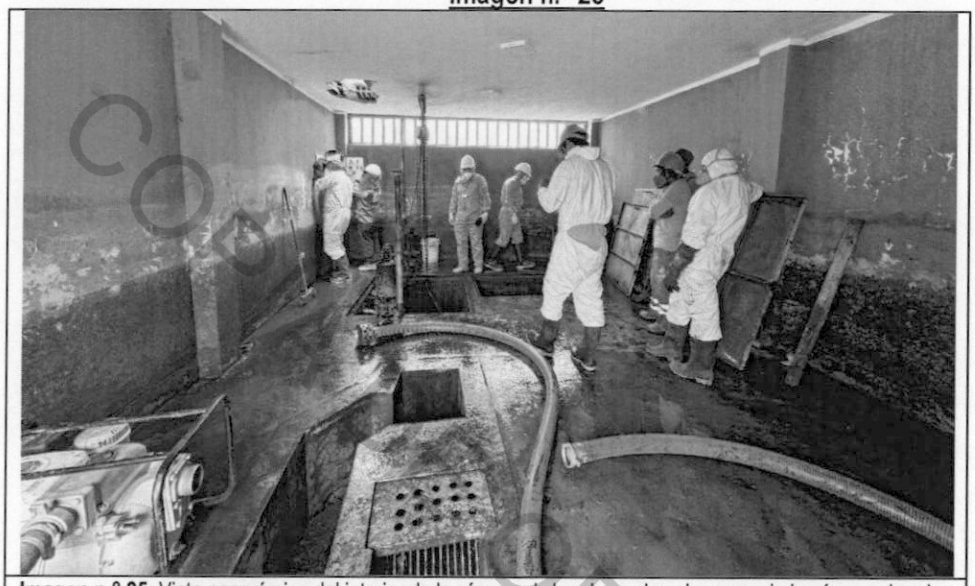
Imagen n.° 25

Imagen n.° 25: Vista panorámica del interior de la cámara de bombeo, el cual se aprecia la cámara de rejas al inicio y al fondo el tanque séptico al lado de la cámara de válvulas; asimismo, se observa al personal técnico contratado por la Entidad para la limpieza de la misma

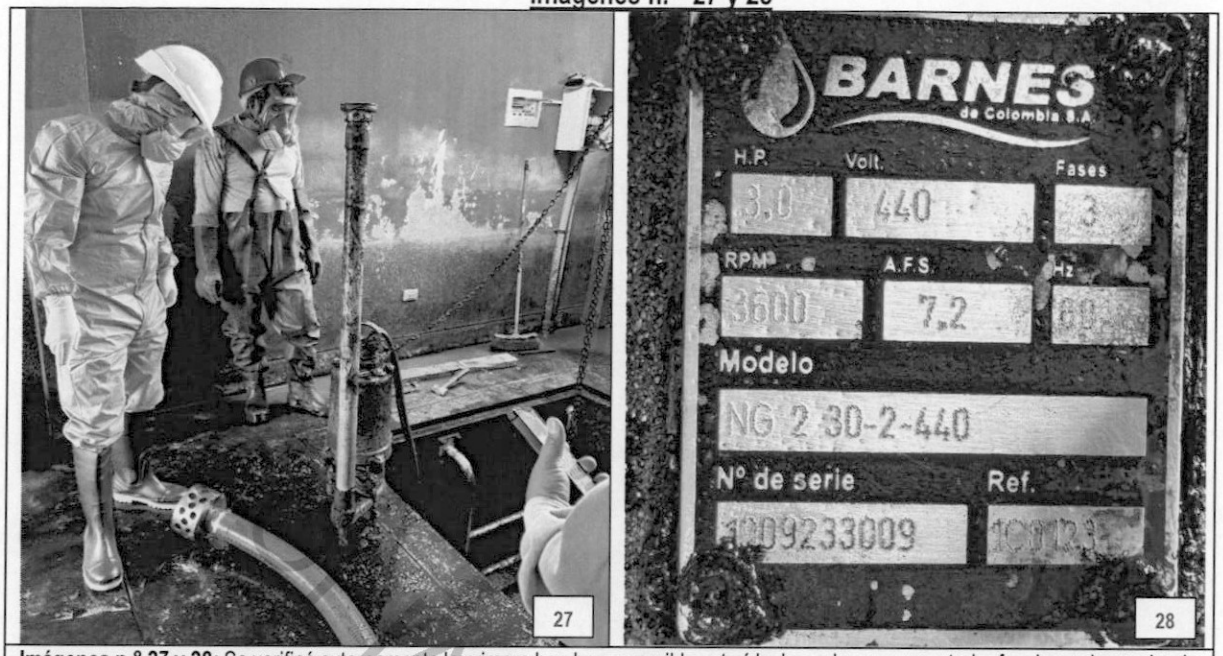
Imágenes n.° 27 y 28: Se verificó externamente la primera bomba sumergible extraída, la cual no se encontraba funcionando, en donde cuenta una placa adosada que describe sus características técnicas, las cuales son: Marca: Barnes, potencia: 3.0 H.P., Voltaje 440 volt., n.° de fases: 3, revoluciones por minuto: 3600, frecuencia: 60 Hz, modelo: NG 2 30-2-440, n.° de serie: 1909233009.

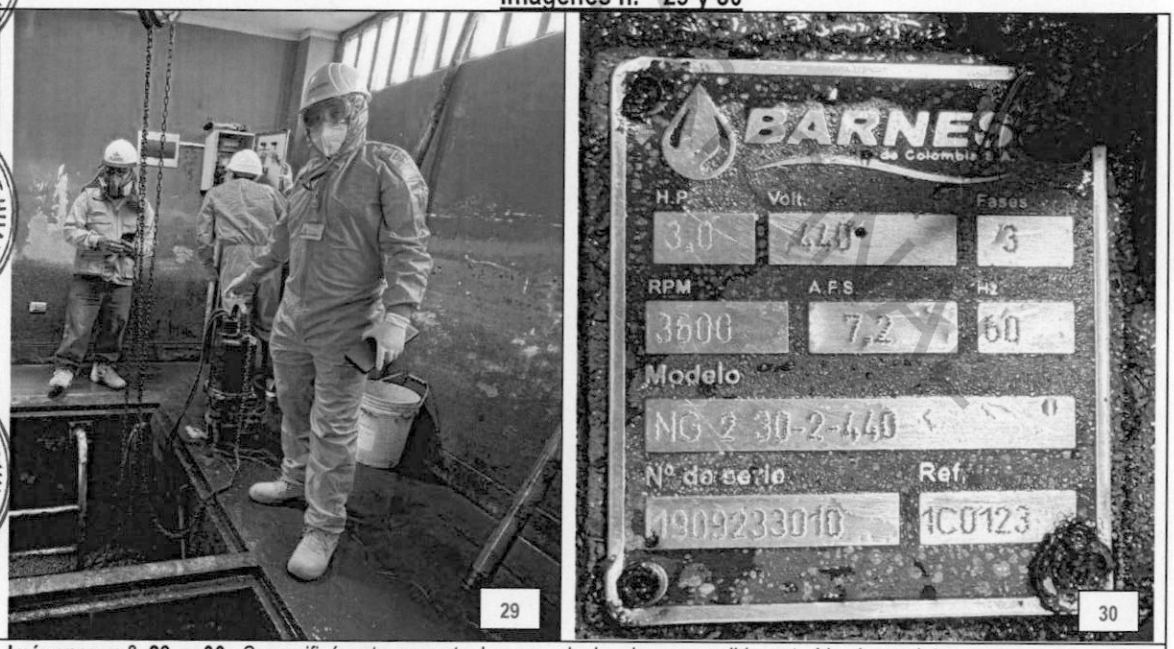
Imágenes n.os 29 y 30

Imágenes n.° 29 y 30: Se verificó externamente la segunda bomba sumergible extraída, la cual tampoco se encontraba funcionando, en donde cuenta una placa adosada que describe sus características técnicas, las cuales son: Marca: Barnes, potencia: 3.0 H.P., Voltaje 440 volt., n.° de fases: 3, revoluciones por minuto: 3600, frecuencia: 60 Hz, modelo: NG 2 30-2-440, n.° de serie1909233010.

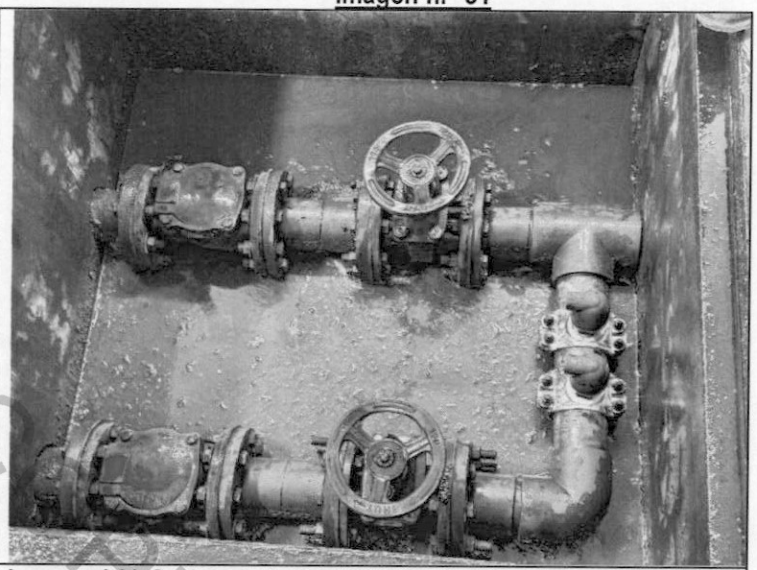
Imagen n.° 31

Imagen n.° 31: Se observa cámara de válvulas del sistema de impulsión, el dónde las tuberías y válvulas se encuentran a medio sumergidas en aguas residuales.

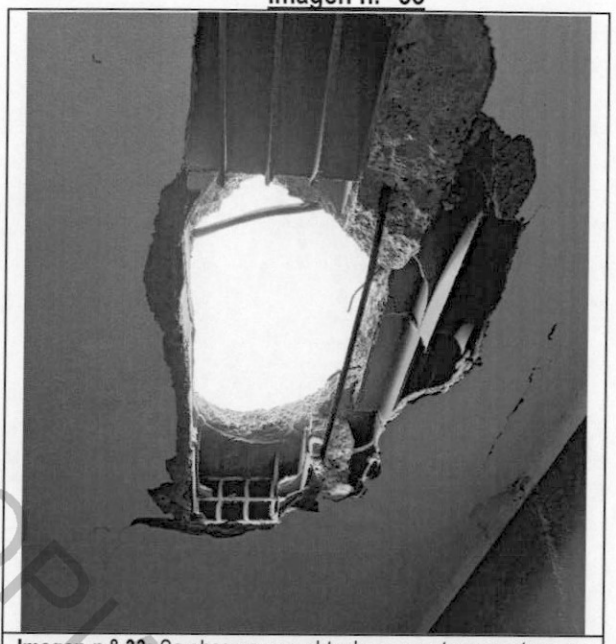
Imagen n.° 33

Imagen n.° 33: Se observa que el techo presenta una rotura, en donde se aprecian los aceros longitudinales de las viguetas y los aceros transversales de temperatura ambos con corrosión.

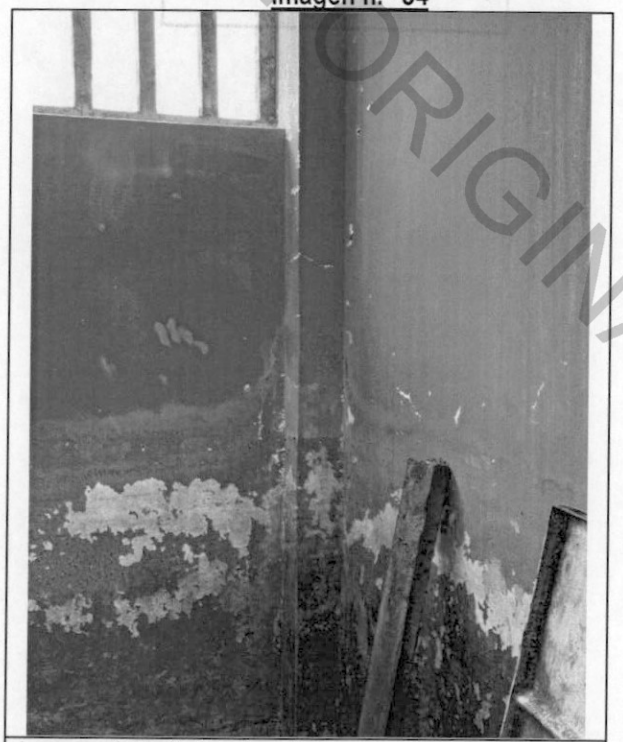
Imagen n.° 34

Imagen n.° 34: Se observa eflorescencia y desprendimiento de pintura en columna y muros producto de la continua humedad de las aguas residuales que llegan a empozarse.

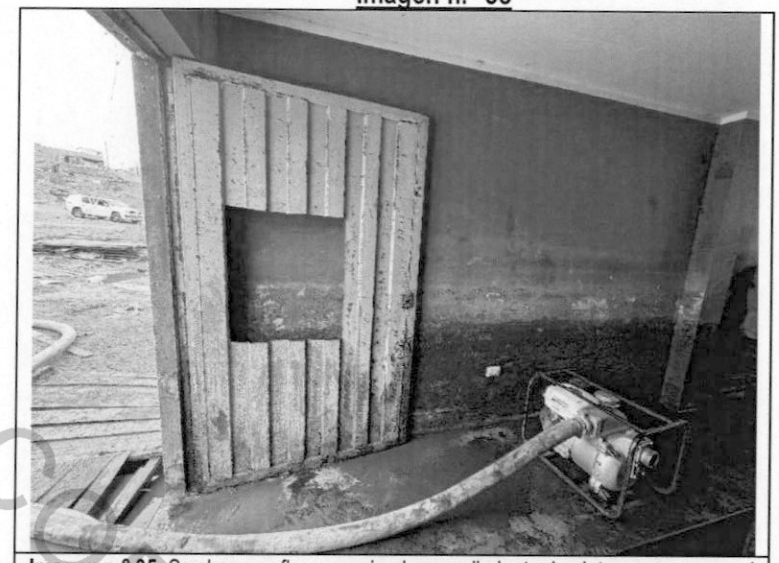
Imagen n.° 35

Imagen n.° 35: Se observa eflorescencia, desprendimiento de pintura en muros, así como uno de los tomacorrientes que estuvo sumergido en aguas residuales y corrosión de la puerta de ingreso a la cámara de bombas.

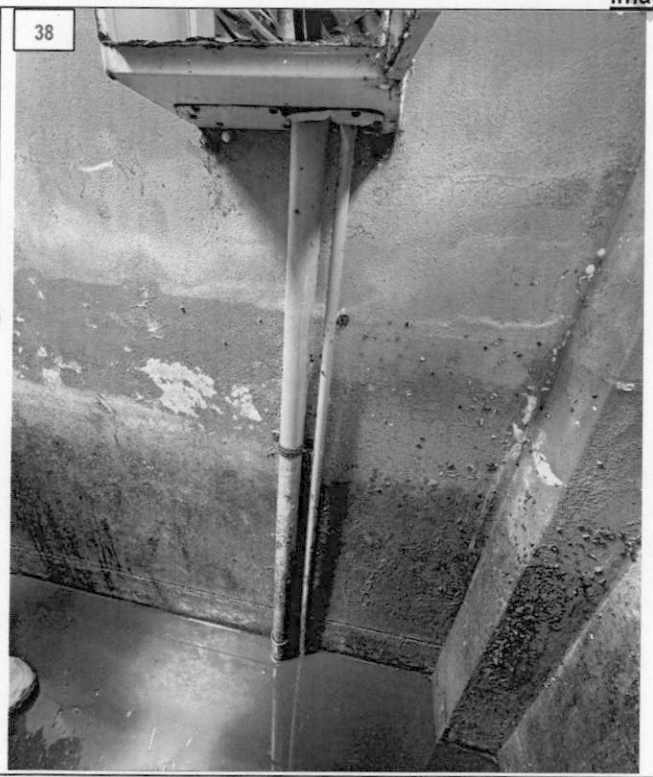
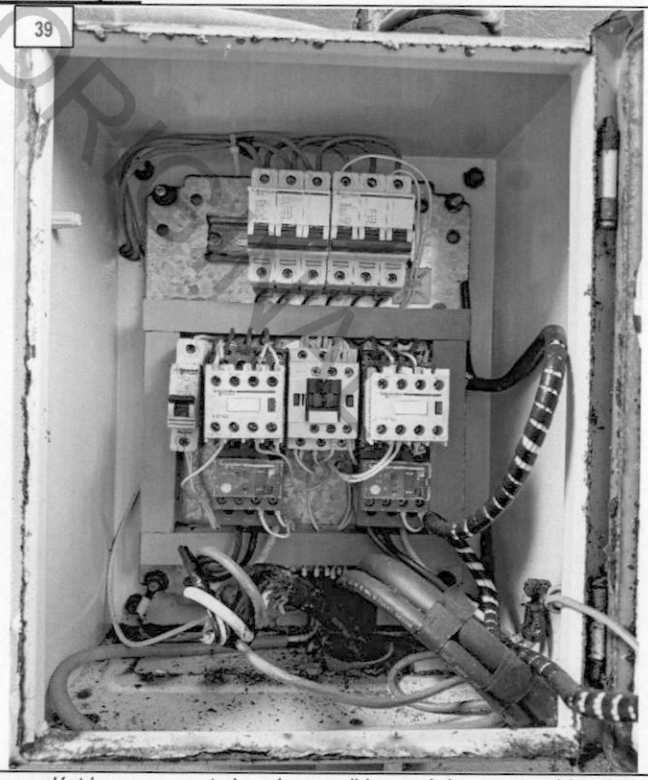
Imágenes n.os 38 y 39

Imágenes n.os 38 y 39: Se observa el tablero de bombas, con una serie de llaves eléctricas, que controlan el encendido mecánico y automático de las bombas; así mismo, éste presenta corrosión.

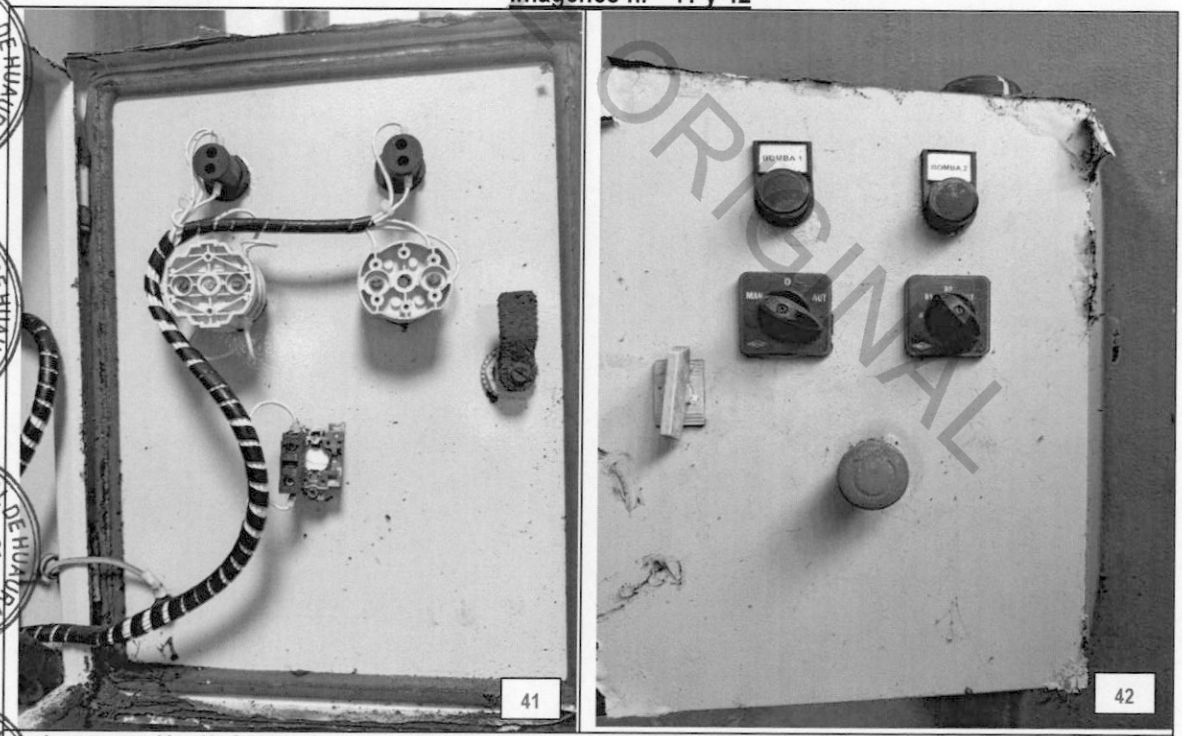
Imágenes n.os 41 y 42

Imágenes n.os 41 y 42: Se observa puerta del tablero de control metálico de las bombas con signos de oxidación y deterioro
Fuente: Acta de Inspección Física n.° 001-2024-MPH/OCI-SCE-003 de 5 de setiembre de 2024 **(Apéndice n.° 14).**
Elaborado por: Comisión de Control.
