INFORME DE CONTROL ESPECÍFICO Nº 053-2024-2-5302-SCE

SERVICIO DE CONTROL ESPECÍFICO A HECHOS CON PRESUNTA IRREGULARIDAD A UNIDAD EJECUTORA N.º 4 PLAN COPESCO NACIONAL SAN ISIDRO - LIMA – LIMA

"VIGILANCIA Y CUSTODIA DE SUMINISTROS ELÉCTRICOS DE LA OBRA INICIAL: "MEJORAMIENTO DE LOS SERVICIOS TURÍSTICOS PÚBLICOS DEL RECORRIDO TURÍSTICO DE LA LOCALIDAD DE LAMAS Y EL BARRIO KECHWA NATIVO WAYKU – PROVINCIA DE LAMAS – REGIÓN SAN MARTIN - CÓDIGO SNIP 266882"

PERIODO: 20 DE FEBRERO DE 2020 AL 6 DE OCTUBRE DE 2020

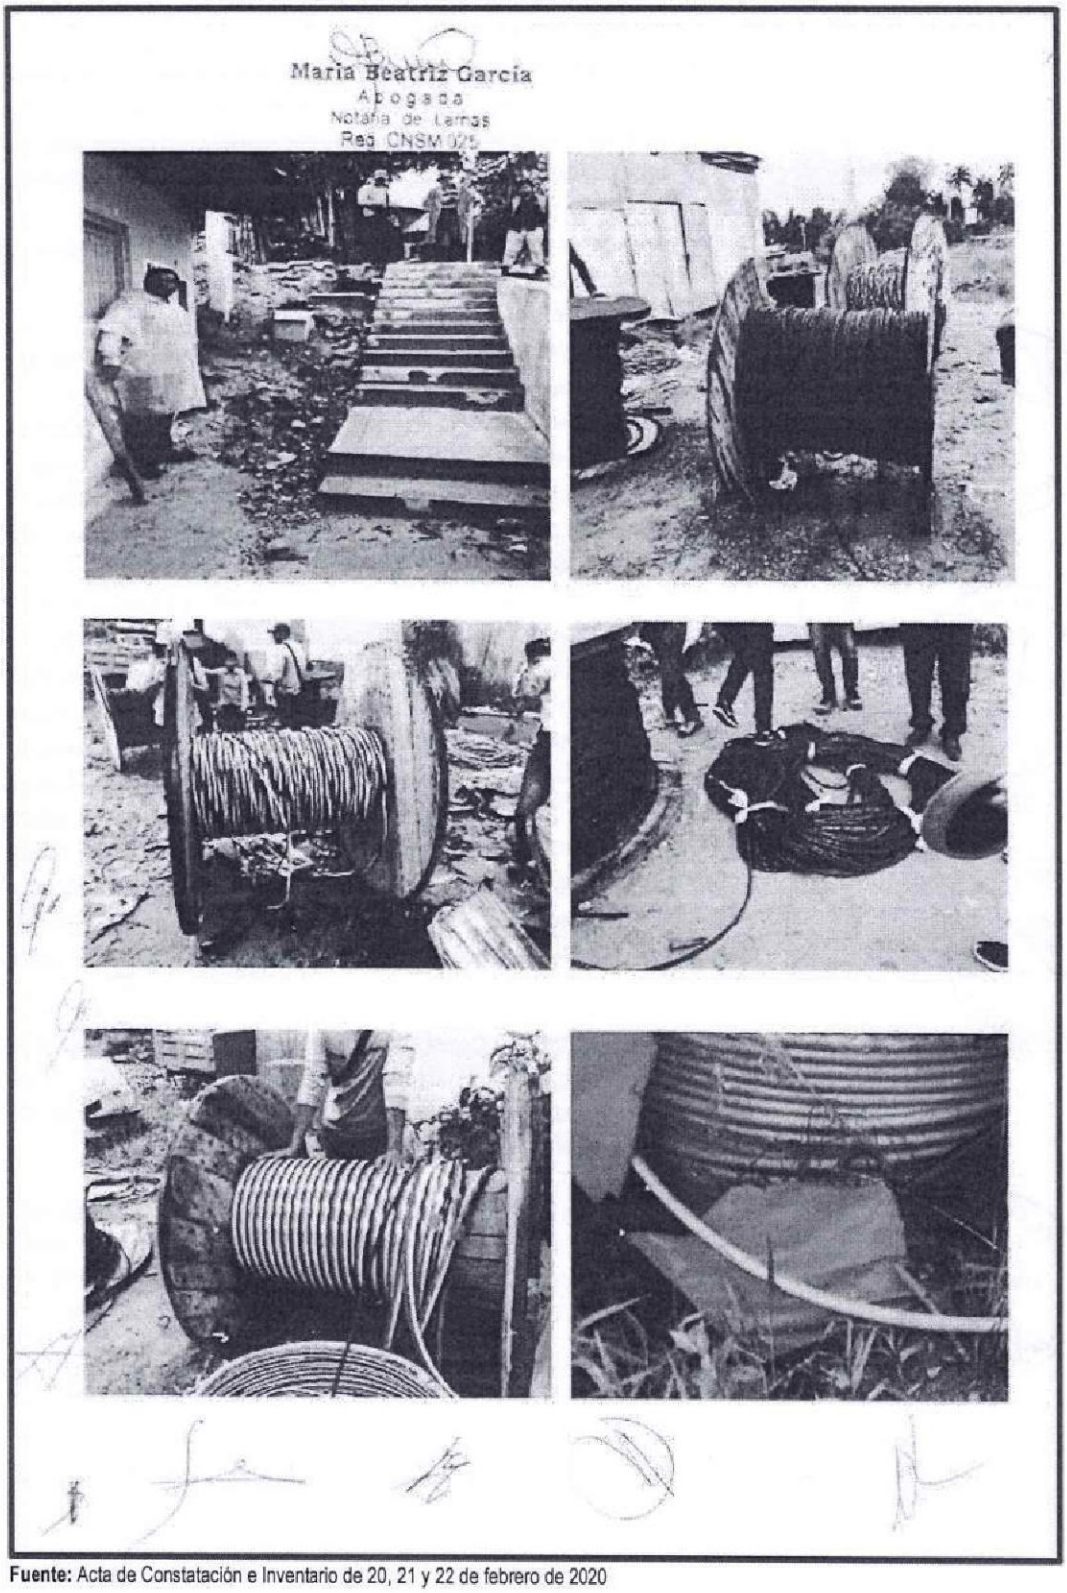
Imagen n.° 2
Toma fotográfica de los materiales eléctricos inventariados

- ✓ EXISTEN 13 POSTES DE CONCRETEO CON ALMA DE ACERO DE 8 METROS, SE OBSERVA QUE UNO DE LOS POSTES TIENE LA PUNTA ROTA, CON LO QUE QUEDARIA INSERVIBLE.

SE CONSTATA QUE TODOS ESTOS MATERIALES QUE HAN SIDO INVENTARIADOS, SE ENCUENTRAN A LA INTERPERIE, EXPUESTOS AL SOL, LLUVIA, HUMEDAD Y ALREDEDOR DE MALEZAS. LOS REPRESENTANTES DE LA ENTIDAD MAMIFIESTAN QUE RETIRARAN LOS MATERIALES INMEDITAMENTE

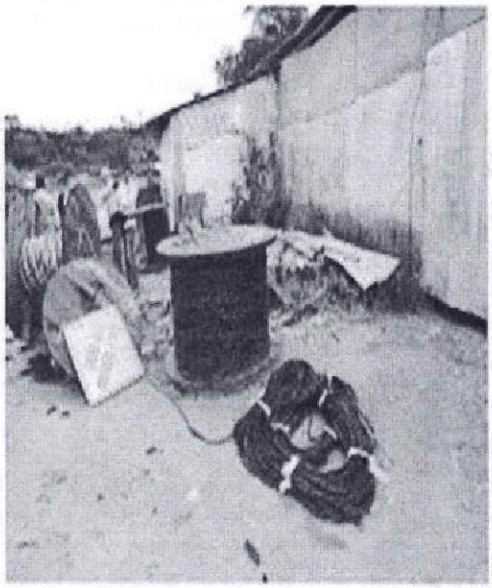
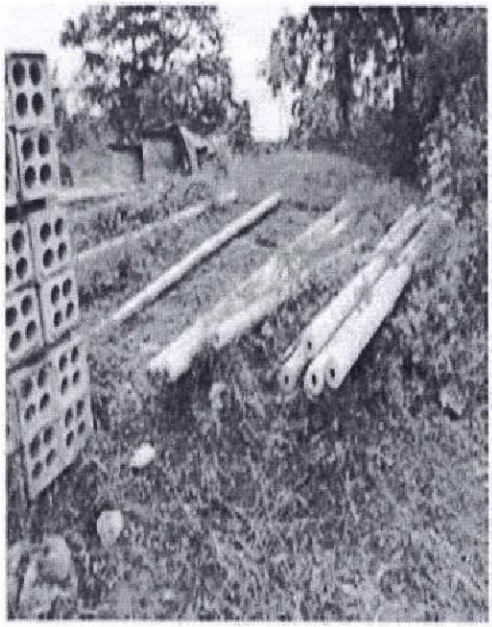
Imagen n.° 4

a.Los materiales registrados e inventariados (...) tal como se muestran en las fotos, que están ***ubicados en un espacio abierto en las afueras de la ciudad, sin las medidas pertinentes de seguridad, con el riesgo de sufrir daños por estar a la intemperie o acción humana, además de la posibilidad de ser sustraídos****.*
(...)"
(el resaltado y subrayado es agregado)

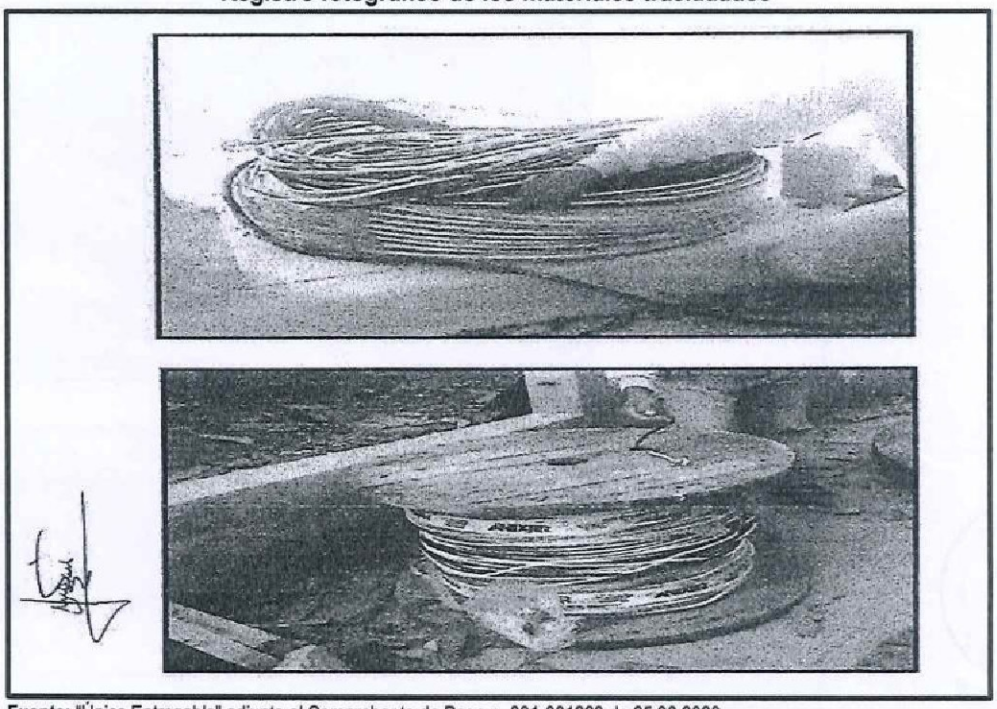
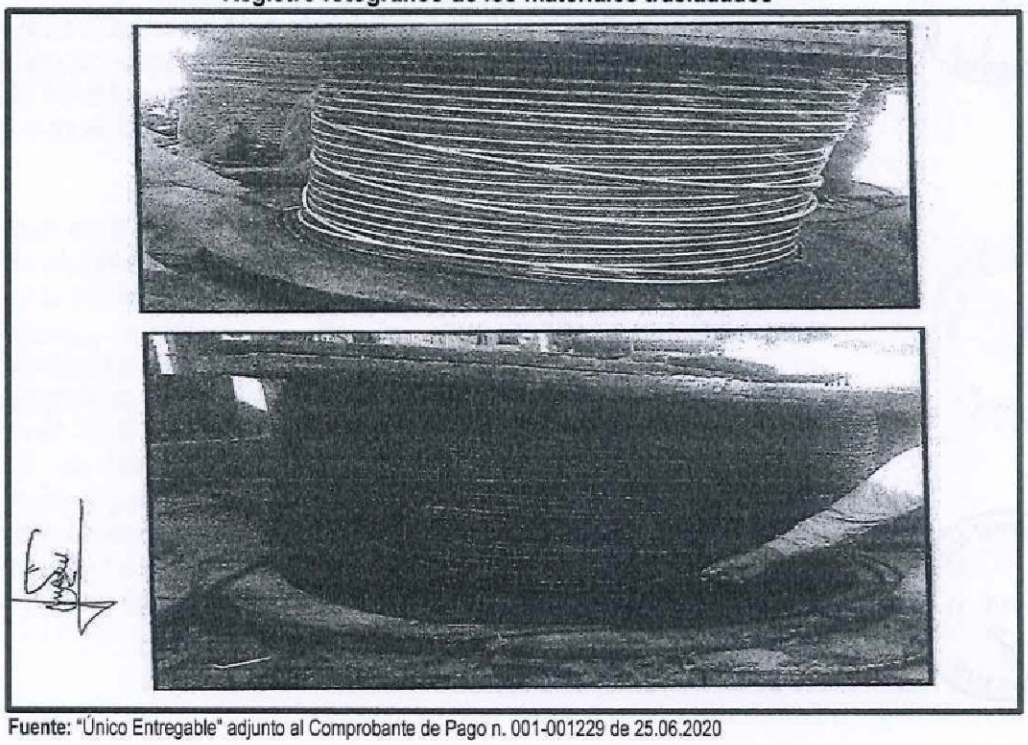
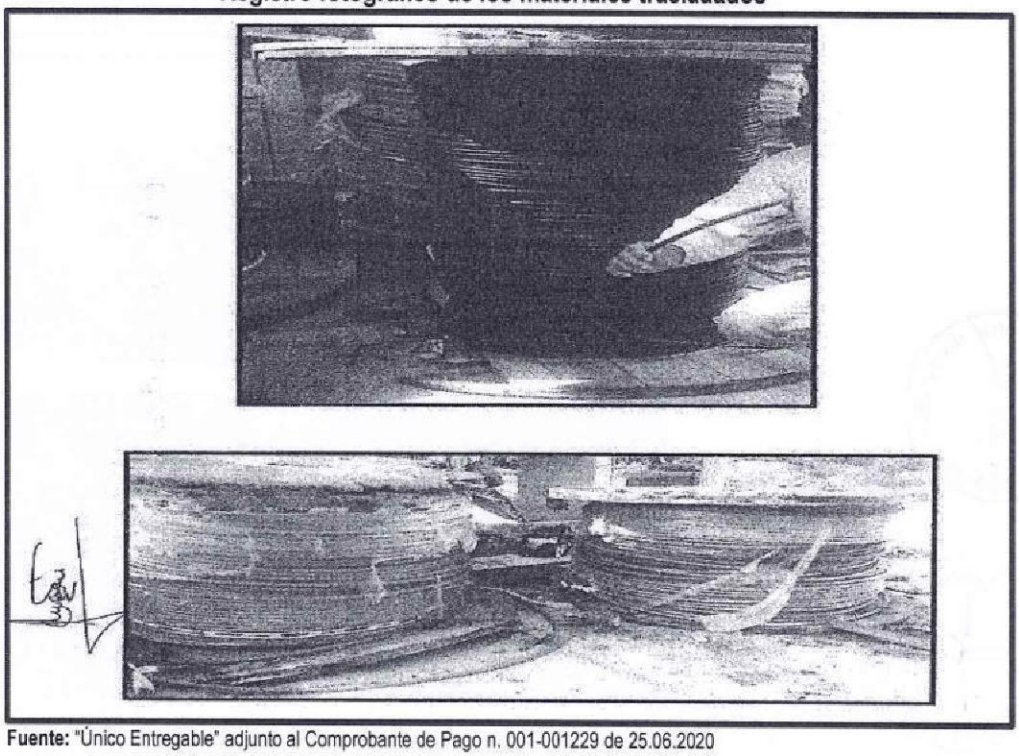
Imagen n.° 7
Registro fotográfico de los materiales trasladados

Imagen n.° 8
Registro fotográfico de los materiales trasladados

Imagen n.° 9
Registro fotográfico de los materiales trasladados

2.3. Se ubicaron los materiales en el Centro Artesanal Waska Waska, ordenados.

2.4. Se protegieron los materiales almacenados en su ubicación final con material plástico, evitando de esta manera cualquier filtración de agua producto de las lluvias e intemperie.
