INFORME DE CONTROL ESPECÍFICO
N° 056-2024-2-5338-SCE

SERVICIO DE CONTROL ESPECÍFICO A HECHOS CON PRESUNTA IRREGULARIDAD
GOBIERNO REGIONAL DE HUANCAVELICA
HUANCAVELICA - HUANCAVELICA - HUANCAVELICA

"PARTIDA PARCIALMENTE EJECUTADA EN LA EJECUCIÓN DE LA OBRA: MEJORAMIENTO DEL CAMINO VECINAL TRIPARTITO COTAY TIPICOCHA DE YURACCPUNCU, HUARMICOCHA - BETHANIA - PUNTO BIPARTITO CERRO SALCANTI, DISTRITO DE ACOBAMBILLA - HUANCAVELICA - HUANCAVELICA"

PERÍODO: 24 DE MARZO DE 2018 AL 27 DE DICIEMBRE 2019

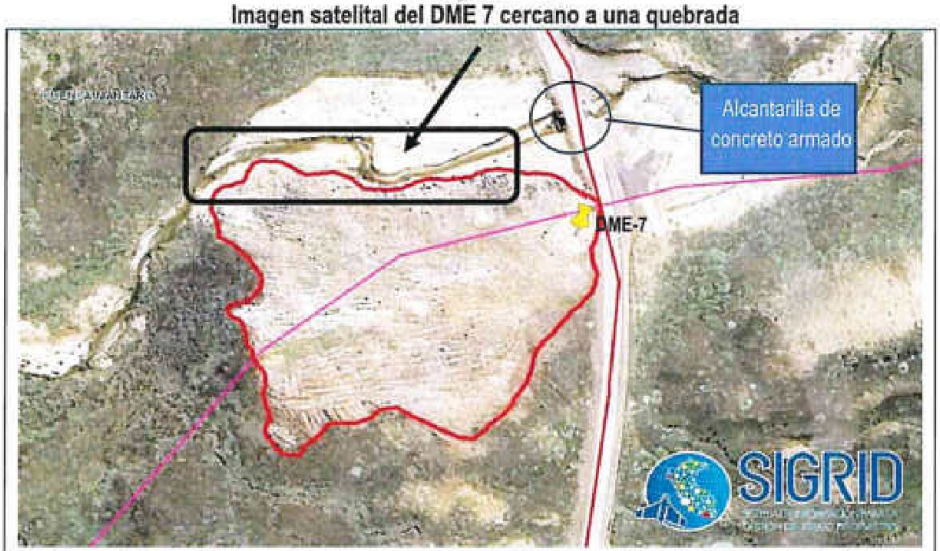
Imagen n.° 79
Imagen satelital del DME 7 cercano a una quebrada

Se observa el DME-7 próximo a una fuente de agua siendo susceptible a una posible activación de quebrada y lavado de materia.

Por lo antes descrito, la ubicación del DME-7 a unos metros del riachuelo advierte la posibilidad de lavado de material por la infiltración de agua y/o arrastre de material y considerando el cambio del perímetro y la morfología del terreno (montículos de material acumulados por material aparentemente extendido o retirado) del DME-7 ocurrido entre los años 2019 al 2021, que modifica la cuantía del volumen existente en el DME-7, por lo que, se determinó considerar la cantidad informada por el supervisor de obra en dicho DME por el total de 17 840,00 m3 de material eliminado.
