INFORME DE CONTROL ESPECÍFICO N° 173-2024-2-5349-SCE

SERVICIO DE CONTROL ESPECÍFICO A HECHOS CON PRESUNTA IRREGULARIDAD
GOBIERNO REGIONAL PIURA
DIRECCIÓN REGIONAL DE AGRICULTURA PIURA
CASTILLA - PIURA - PIURA

"EJECUCIÓN CONTRACTUAL DEL SERVICIO: CONSTRUCCIÓN DE MÓDULO DEMOSTRATIVO PARA LA CRIANZA DE GANADO VACUNO EN LA PROVINCIA DE HUANCABAMBA EN EL DEPARTAMENTO DE PIURA"

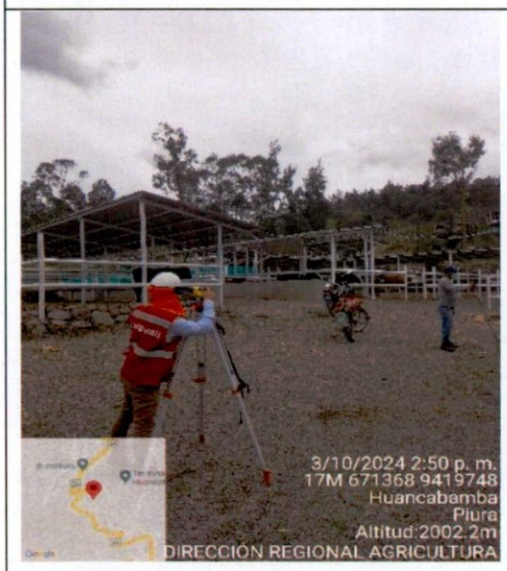
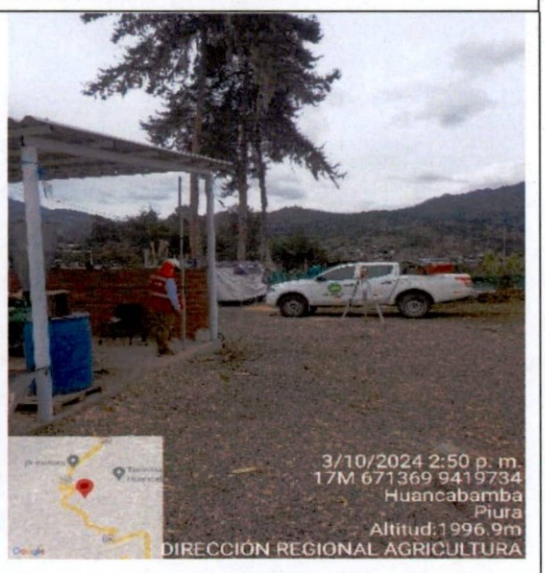
Panel fotográfico n.° 1
Medición topográfica de servicio ejecutado.

vista topográfica desde el punto de apoyo para ejecutar las medidas.</td>
<td>

vista topográfica de medición de los desniveles sobre terreno natural.</td>
</tr>
<tr>
<td>
vista de nivelación sobre piso de cemento pulido.</td>
<td>
vista de nivelación sobre piso de cemento de picadora.</td>
</tr>
</table>

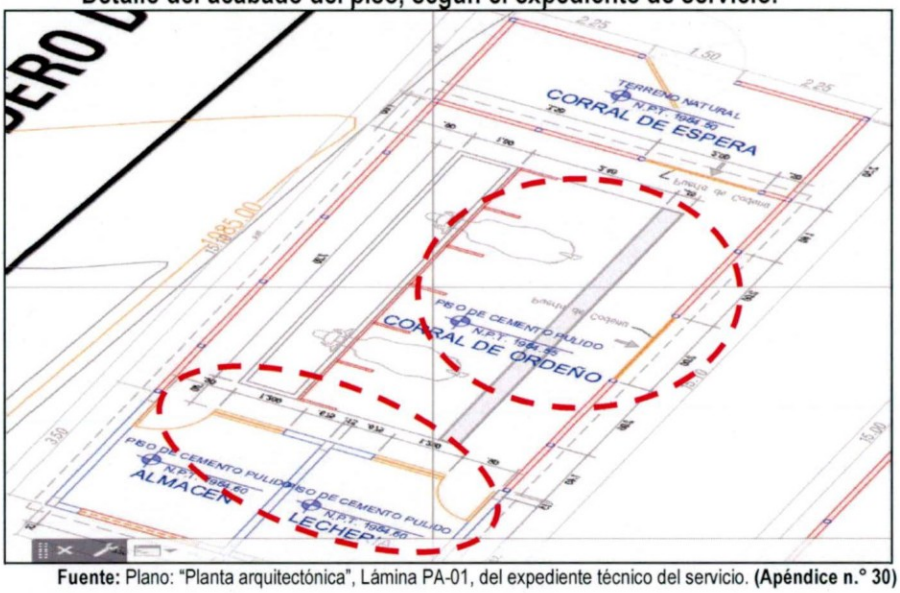
Imagen n.° 4
Detalle del acabado del piso, según el expediente de servicio.

Adicionalmente se verificó que el piso en el corral de ordeño y la picadora; el acabado del piso no se encuentra pulido, tal y como se manifiesta en el plano: "Planta arquitectónica" *Lamina PA-01.* del expediente técnico del servicio **(Apéndice n.° 30)**, según la imagen siguiente:

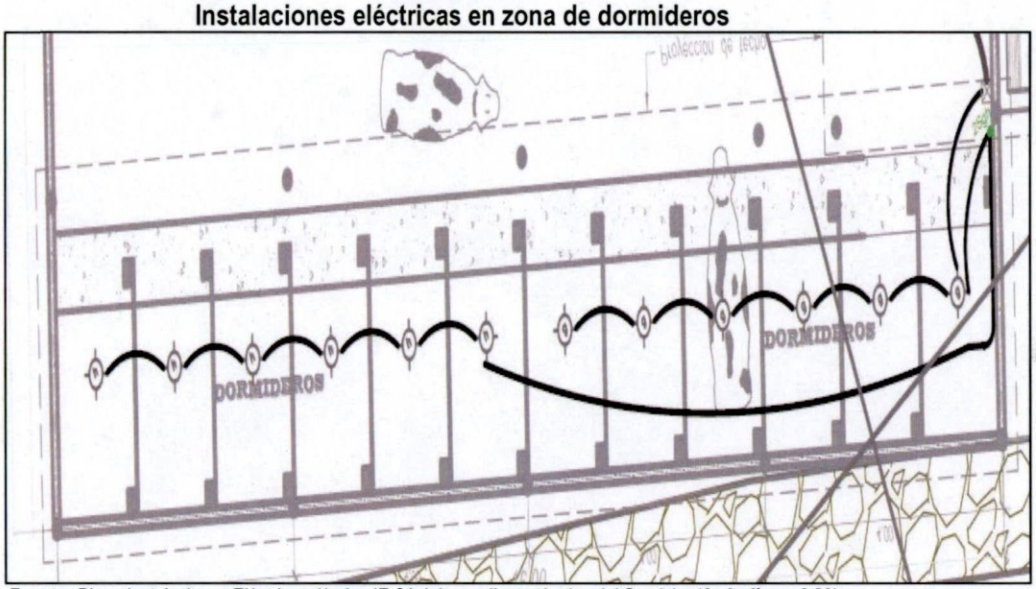
Imagen n.° 5
Instalaciones eléctricas en zona de dormideros

Tal situación se evidencia a continuación:

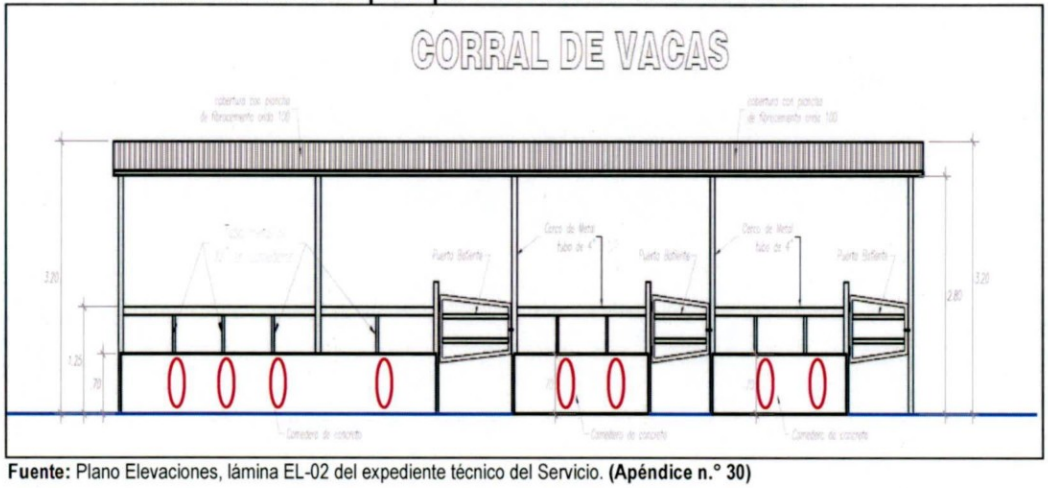
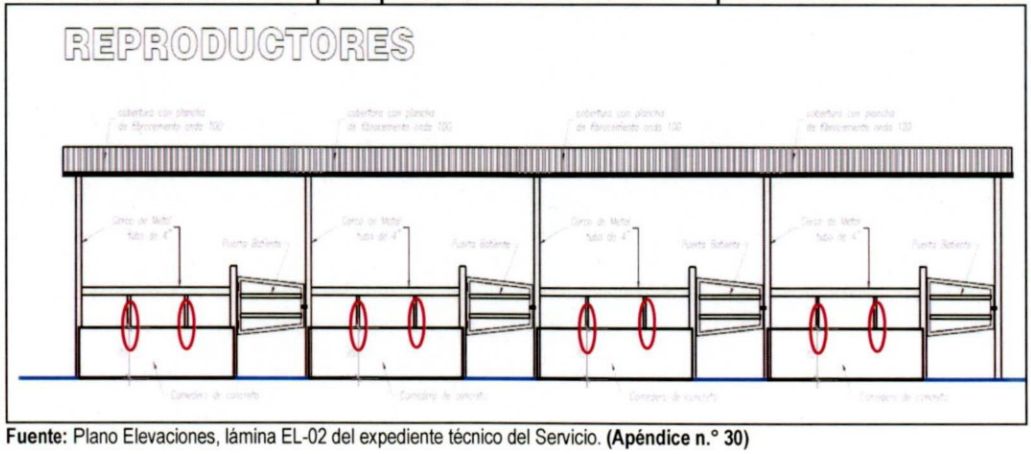
corral de reproductores y enfermería, tal como se exigía en el Plano "Elevaciones", Lámina EL-02 y en las especificaciones técnicas de la partida 04.04 SUMINISTRO E INSTALACIÓN DE TUBO METÁLICO DE 2" **(Apéndice n.° 30).**

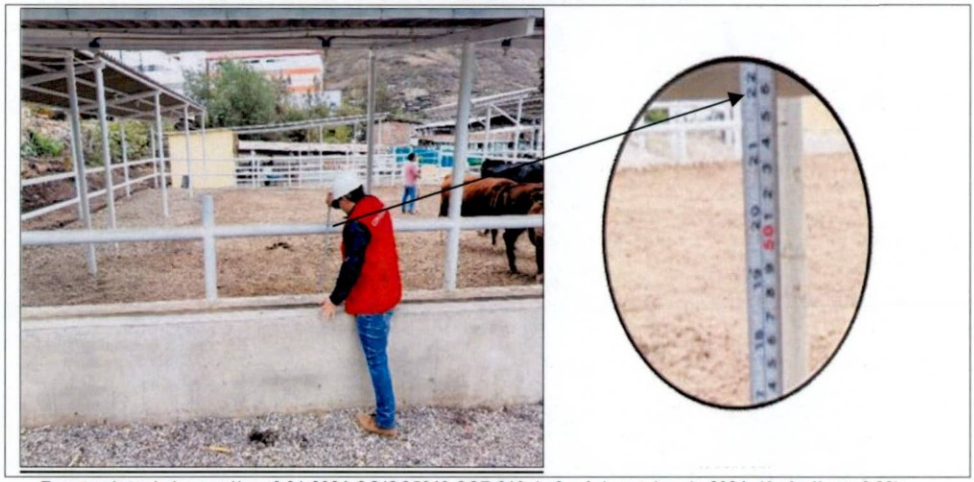
De la visita realizada el 3 y 4 de octubre de 2024, no se evidencia la instalación de los tubos metálicos cuya función, conforme a lo establecido en las especificaciones técnicas del servicio, es de servir como separadores de los comederos en las zonas mencionadas y de la revisión al informe de valorización única presentado por el proveedor mediante carta n.° 03-2024/CMPS recibida el 14 de mayo de 2024 **(Apéndice n.° 31)**, el panel fotográfico no evidencia la ejecución de esta partida en las áreas indicadas, según se manifiesta en las siguientes fotografías:

Panel fotográfico n.° 11
Verificación de la falta de instalación de los 8 tubos verticales redondos de 2" en el corral de vacas adultas
