INFORME DE CONTROL ESPECÍFICO N° 28912-2023-CG/GRAP-SCE

SERVICIO DE CONTROL ESPECÍFICO A HECHOS CON PRESUNTA IRREGULARIDAD

RED DE SALUD ABANCAY ABANCAY - ABANCAY - APURÍMAC

"MANTENIMIENTO DE INFRAESTRUCTURA DE LOS ESTABLECIMIENTOS DE SALUD PRIORIZADOS EN EL MARCO DEL DECRETO SUPREMO N° 104-2019-EF, EN LA RED DE SALUD ABANCAY"

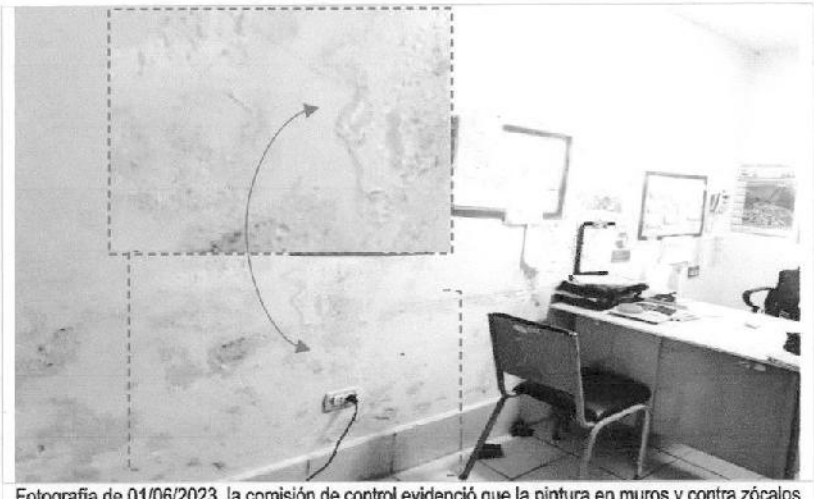
Fotografía N° 2
Retiro de tarrajeo en muro exterior en un área de 2.80 m2.

Fotografía reportada por el contratista durante la ejecución del servicio de mantenimiento en el 2019, contra zócalo exterior donde únicamente se realizó el retiro de tarrajeo en un área de 2.80 m2.

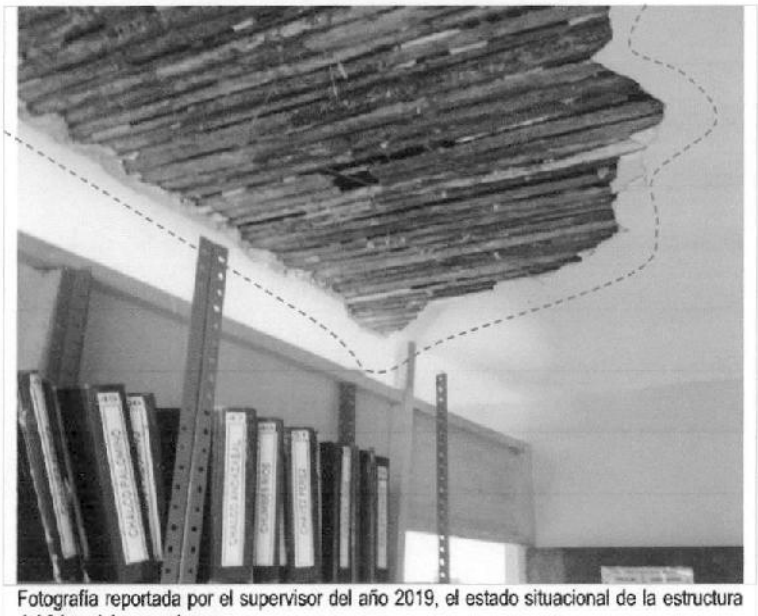
Fotografía N° 4
Cielorraso con acabado con mortero de yeso

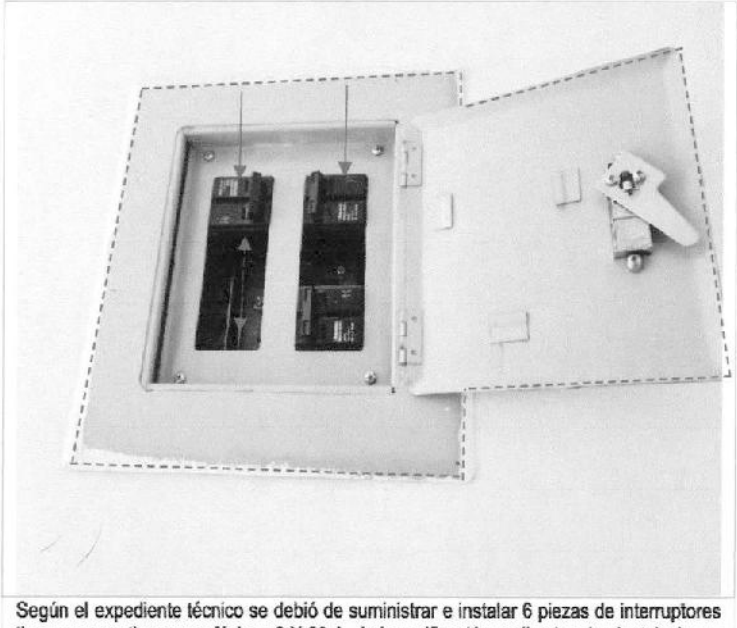
Según el expediente técnico se debió suministrar e instalar el sistema de cableado de acuerdo a la normativa del numeral 6. "Marcación" de la N.T.P 370.252 de "CONDUCTORES ELÉCTRICOS", de la verificación realizada a las salidas de interruptores, tomacorrientes y cetros de luz del establecimiento de salud, se identificó que los cables existentes no son el tipo de conductor (NH-80) así como no tienen la sección de 4 mm2, no cumpliendo con la normativa, así también es de precisar que el sistema de cableado pertenece a la infraestructura preexistente a la ejecución del servicio de mantenimiento de infraestructura por las características que presenta.

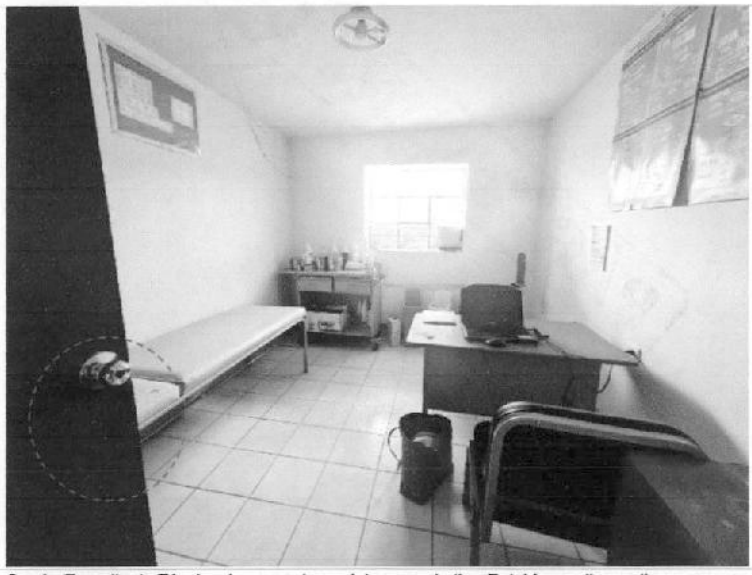
De la verificación al ambiente de cadena de frio del establecimiento de salud, se evidencia que la estructura del cielorraso es de mortero de yeso, es de precisar que no existe cielorraso con baldosas acústicas en ninguno de los ambientes.

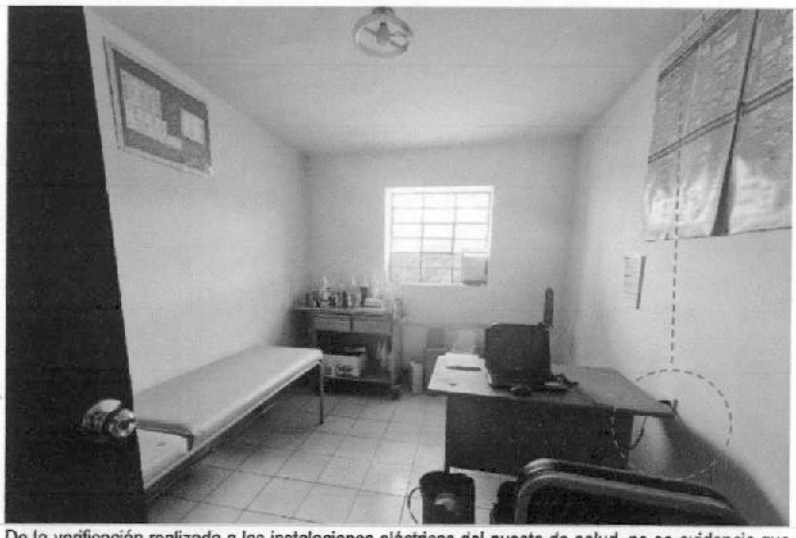
Fotografía N° 22
Sistema de conductos y tuberías en instalaciones eléctricas

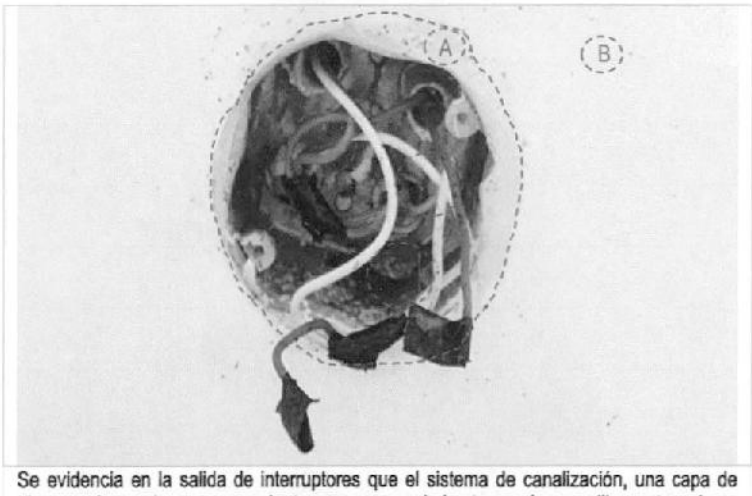
Fotografía N°23.1
Tuberías en salida de tomacorrientes.

Se evidencia en la salida de interruptores que el sistema de canalización, una capa de pintura color verde, perteneciente a la infraestructura preexistente, para el cambio del sistema de canalización nuevo o la reposición se debió de realizar la remoción de las capas de pintura y tarrajeo actividad que no se ejecutó, por tanto se ejecutó el cambio del sistema de canalización con tuberías.

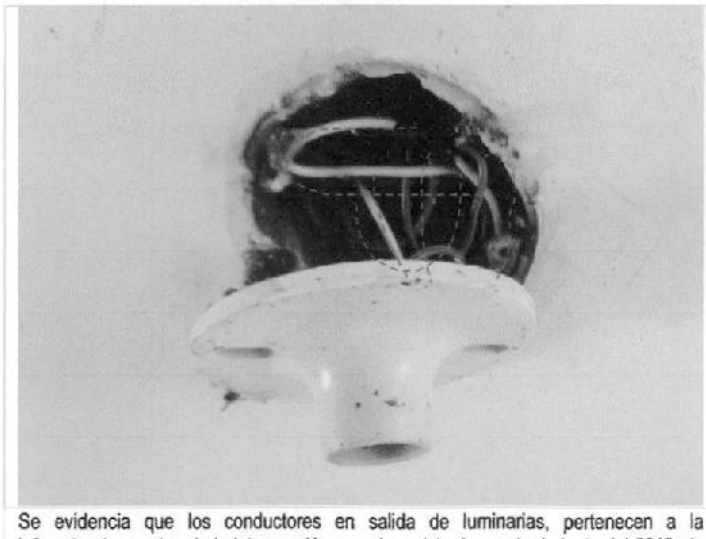
Fotografía N° 24
Estado de conductores (cables) en centros de luz

Se evidencia que los conductores en salida de luminarias, pertenecen a la infraestructura antes de la intervención con el servicio de mantenimiento del 2019, de la verificación realizada a las salidas de interruptores, tomacorrientes y cetros de luz, se identificó que los cables existentes no son del tipo de conductor (NH-80) así como no tienen la inscripción de la sección de 2.5 mm2 y de 4 mm2, por lo tanto, no cumpliendo con lo establecido en el Expediente Técnico y la N.T.P 370.252 de "CONDUCTORES ELÉCTRICO".

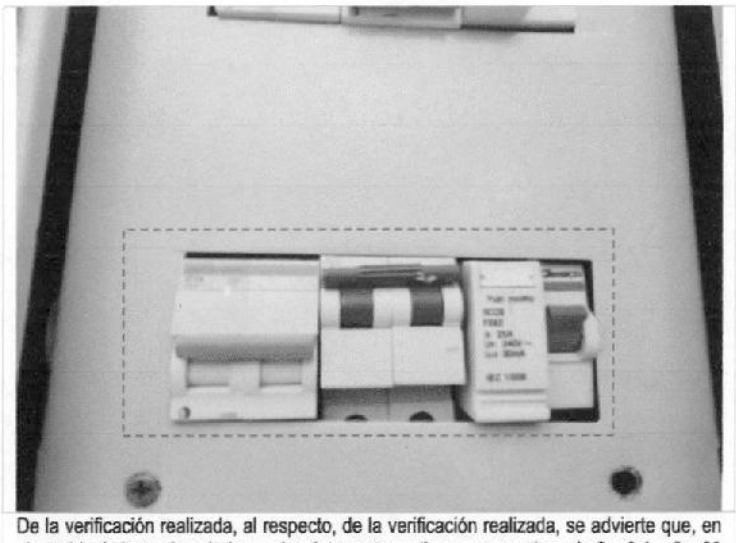
Fotografía N° 25
Interruptor thermomagnetico

De la verificación realizada, al respecto, de la verificación realizada, se advierte que, en el establecimiento de salud no existe interruptores thermomagneticos de 2 x 6 A y 2 x 20 A, únicamente se encontró, 6 interruptores thermomagneticos de 16 A, 32 A y de 25 A.

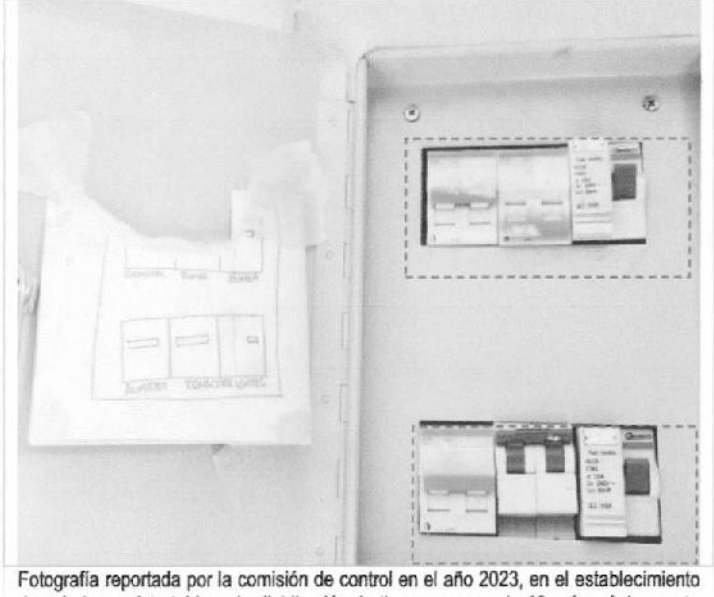
Fotografía N° 26
Tablero de distribución de energía de 10 polos

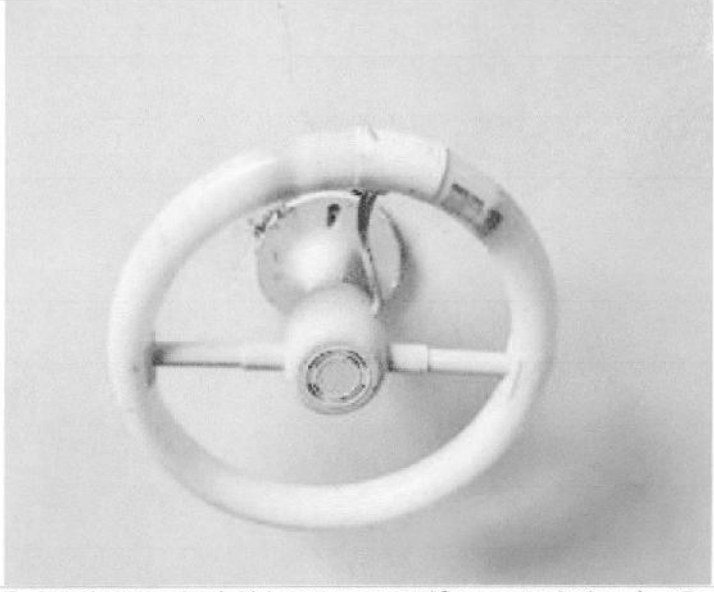
Fotografía N° 27
Luminarias en el puesto de salud fluorescentes circulares

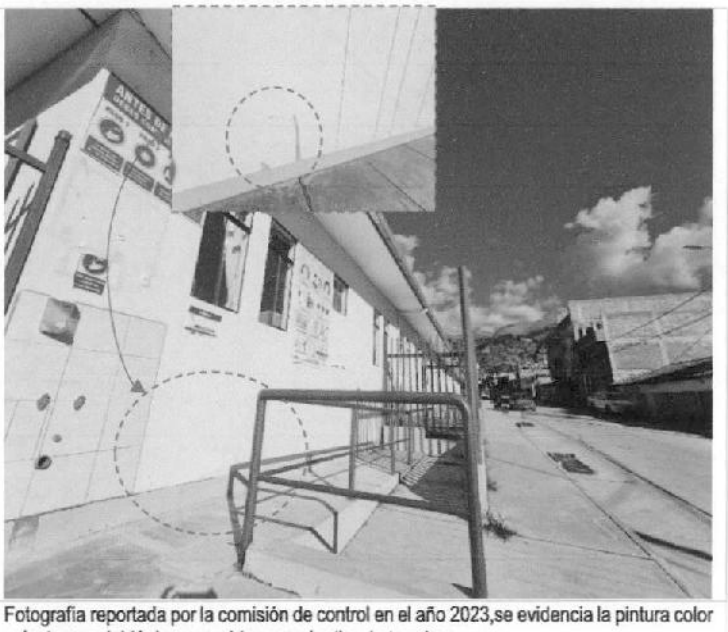
Fotografía N° 34
Pintura base color celeste en muros y zócalos exteriores

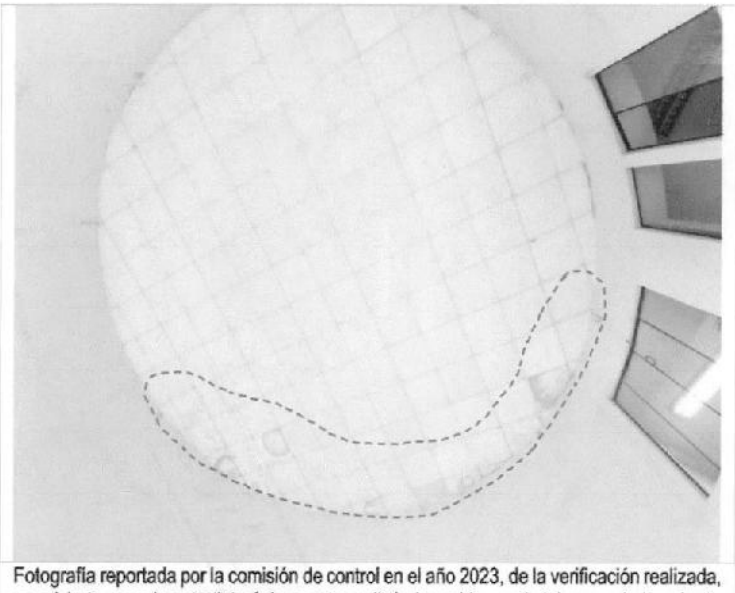
Fotografía reportada por la comisión de control en el año 2023, de la verificación realizada, se advierte fehacientemente que no se ejecutó la partida de 01.01.02.01.01 retiro de tarrajeo para impermeabilizar, siendo partidas vinculantes, al no haber retirado el tarrajeo no se podría realizar la reposición del mismo, evidenciando que aún existe una capa de pintura color celeste.

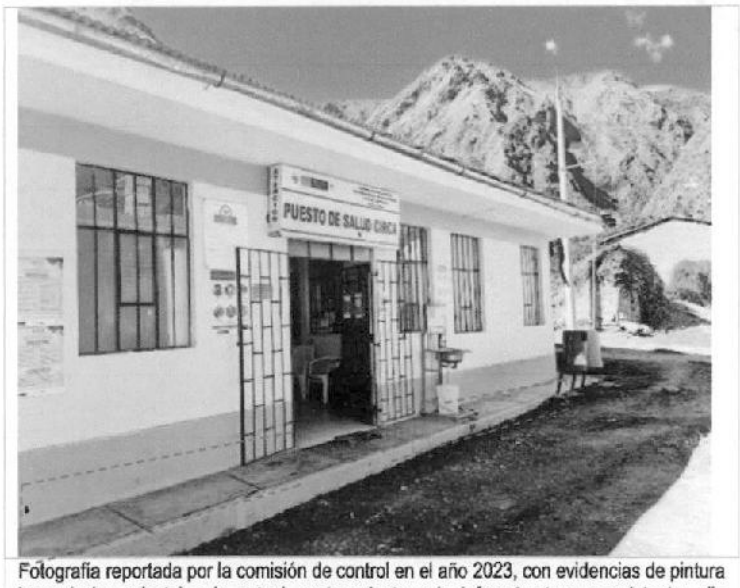
Fotografía reportada por la comisión de control en el año 2023, se evidencia que no se realizó el retiro de tarrajeo en muros interiores, se realizó la ejecución de la partida de pintura sobre el tarrajeo existente.

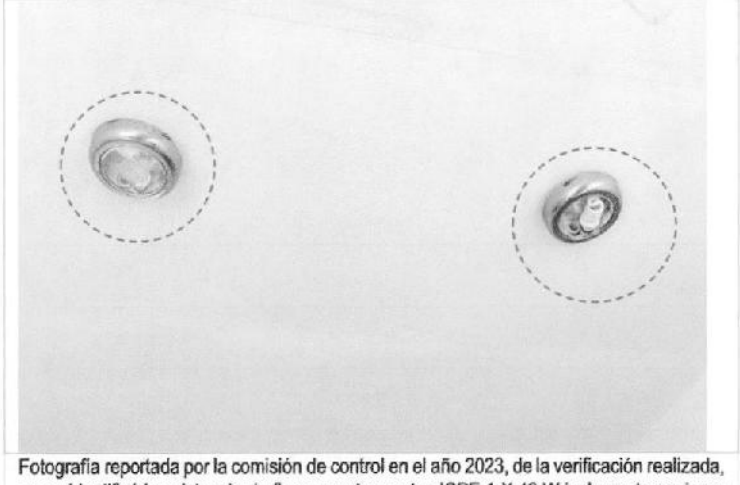
Fotografía N° 62
Luminarias circulares acondicionadas con bombillas tipo espiral

Fotografía reportada por la comisión de control en el año 2023, de la verificación realizada, no se identificó la existencia de fluorescentes rectos ISPE 1 X 40 W incluyendo equipo y pantalla, tal como lo solicita el Expediente Técnico, únicamente se evidencio fluorescentes tipo rejilla, fluorescentes circulares acondicionados con bombillas tipo espiral.

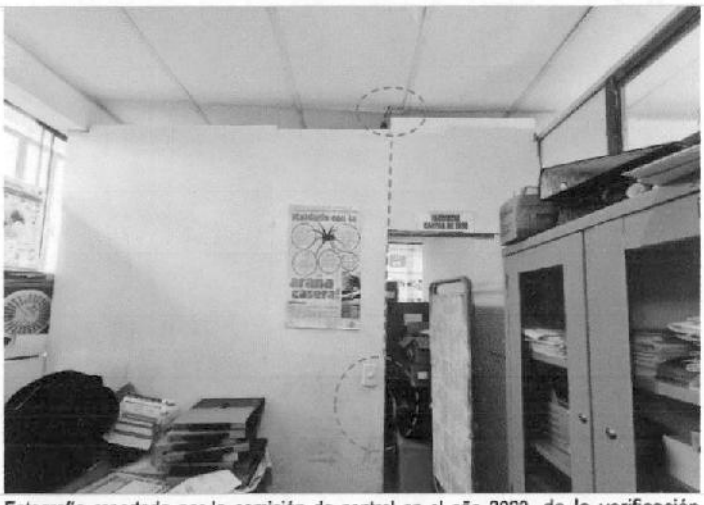
Fotografía N° 73
No existe sistema de canalización en los muros de triplay.

Fotografía reportada por la comisión de control en el año 2023, de la verificación realizada a las instalaciones eléctricas del puesto de salud, se evidencia que los conductores instalados no tienen un sistema de canalización.

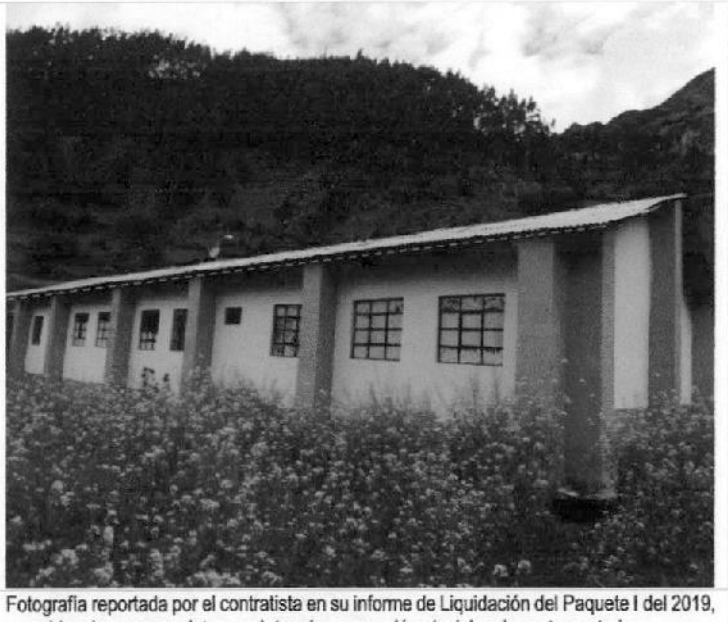
Fotografía N° 80
No existen canaletas de evacuación pluvial (posterior)

Fotografía reportada por la comisión de control en el año 2023, de la verificación realizada, se advierte que, en el establecimiento de salud no existen canaletas de evacuación pluvial, así también ello se corrobora con las fotografías reportadas por el contratista en su informe de liquidación, por lo tanto, el contratista no ejecutó la partida descrita.
Fuente: Acta de verificación n°020- 2023 de 9 agosto de 2023.
Elaborado por: Comisión de control

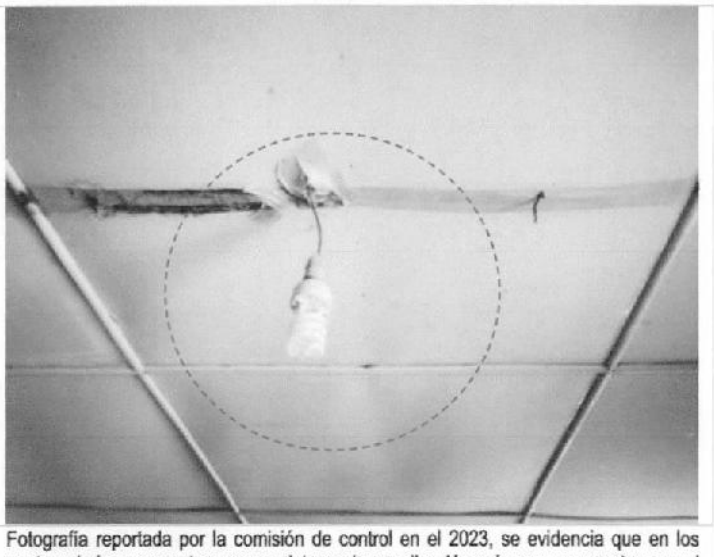
Fotografía N° 96
Conductores (cables) del sistema eléctrico

Fotografía reportada por la comisión de control en el 2023, de la verificación realizada a las salidas de interruptores, tomacorrientes y cetros de luz del establecimiento de salud, se identificó que los cables existentes no cuentan son de tipo de conductor NH-80 así mismo no tienen la sección de 2.5 y 4 mm2, por lo tanto, no cumplen con lo establecido en el numeral 6. "Marcación" de la N.T.P 370.252 de "CONDUCTORES ELÉCTRICOS".

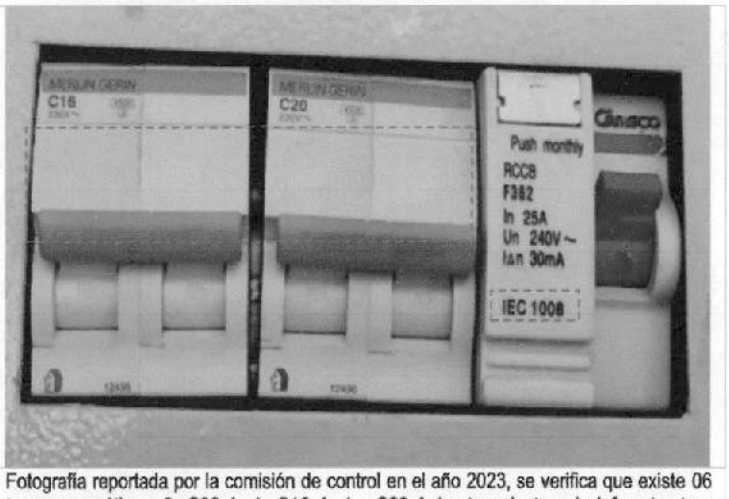
Fotografía N° 119
Interruptores thermomagneticos de 25 A

Fotografia reportada por la comisión de control en el año 2023, Al respecto, de la verificación realizada a las instalaciones eléctricas del puesto de salud, se advierte que no existe interruptores thermomagneticos de 2 X 6 A así como 2 X 20A, únicamente se ha evidenciado 3 tableros de distribución de energía, el tablero de distribución general empotrado, de metal color plomo de 10 polos ubicado en la sala de espera , con 06 termo magnéticos (2- C32 A, 1- C16 A, 1 - C20 A (perteneciente a la infraestructura prexistente) y 2 - 25 A, el segundo tablero contiene 2 interruptores thermomagneticos de 25 A c/u ubicado en el pasillo y el tercero se encuentra suspendió, de material poli estireno ubicado en el área de admisión contiene 1 thermomagnetico de 02 polos de 30 A .

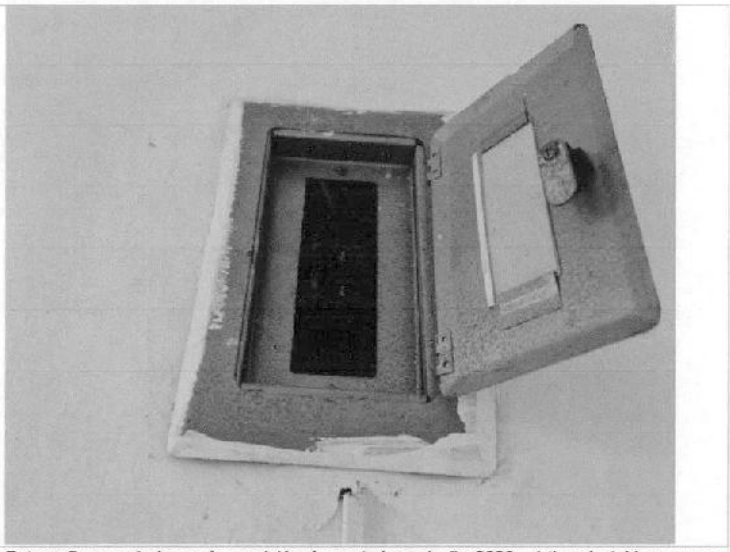
Fotografía N° 121
Tablero de distribución de energía de metal

Fotografía reportada por la comisión de control en el año 2023, el tipo de tablero no es engrampe, es tipo riel con más de 1 fila, se ha evidenciado 3 tableros todos menores de 18 polos.

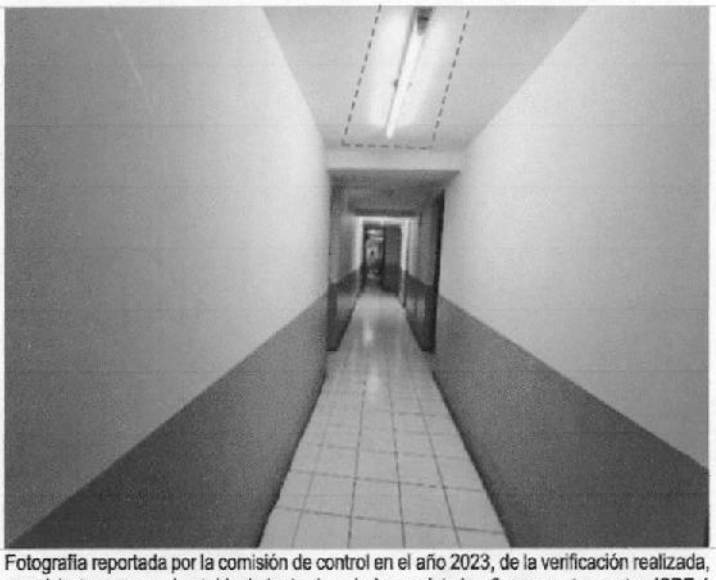
Fotografía reportada por la comisión de control en el año 2023, de la verificación realizada, se advierte que, en el establecimiento de salud no existe los fluorescentes rectos ISPE 1 X 40 W incluyendo equipo y pantalla, únicamente se identificó fluorescentes rectos con 1 equipo y sin pantalla PHILIPS de característica técnica F400/XPT 40WATT, focos tipo bombilla y focos tipo espiarles.

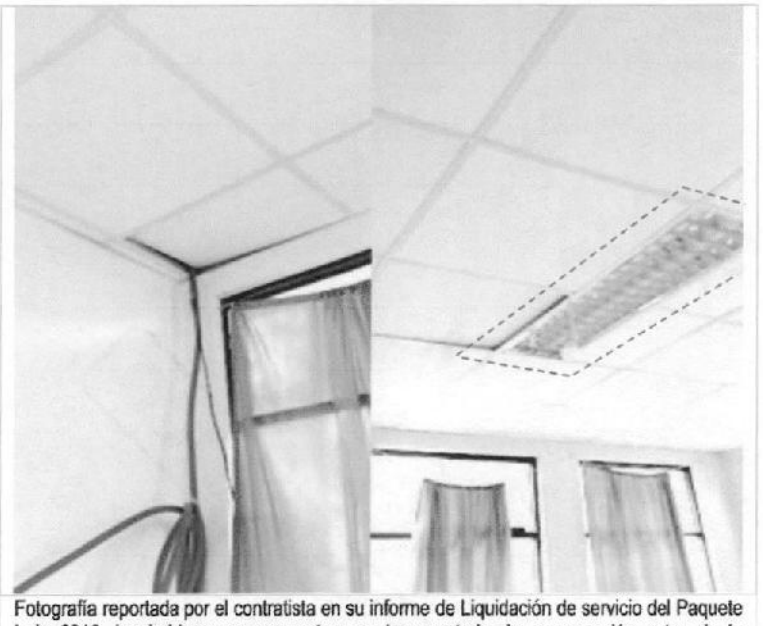
Fotografía N° 125
Cielorraso de baldosas acústicos color blanco.

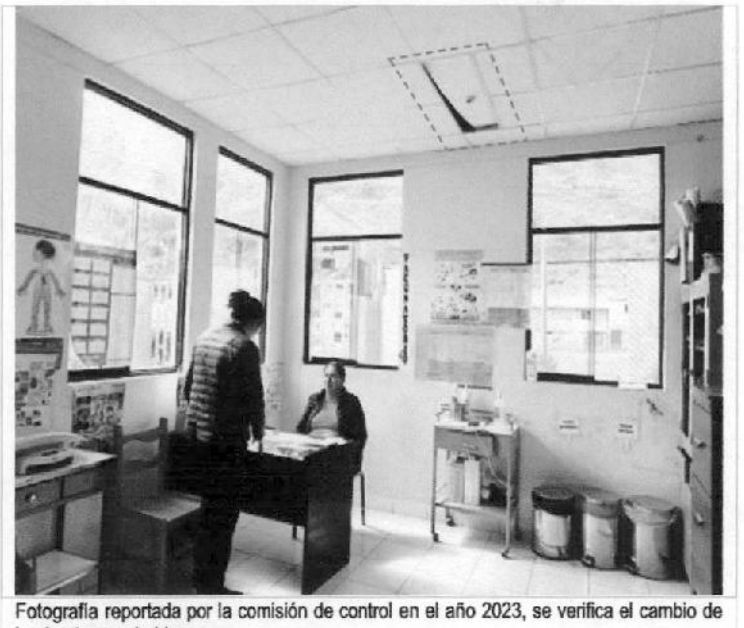
Fotografía N° 126
Cielorraso de baldosas acústicos color blanco.

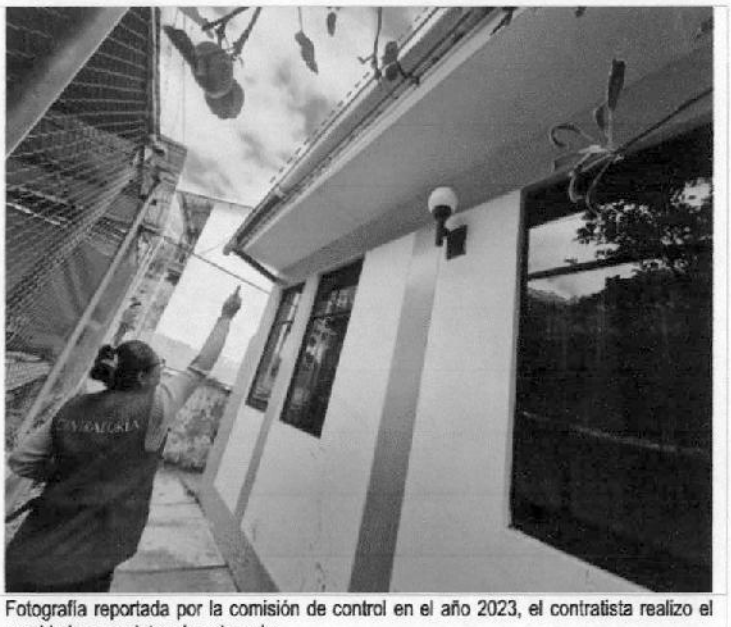
Fotografía N° 127
Canaletas de evacuación pluvial color gris en la infraestructura de consultorios

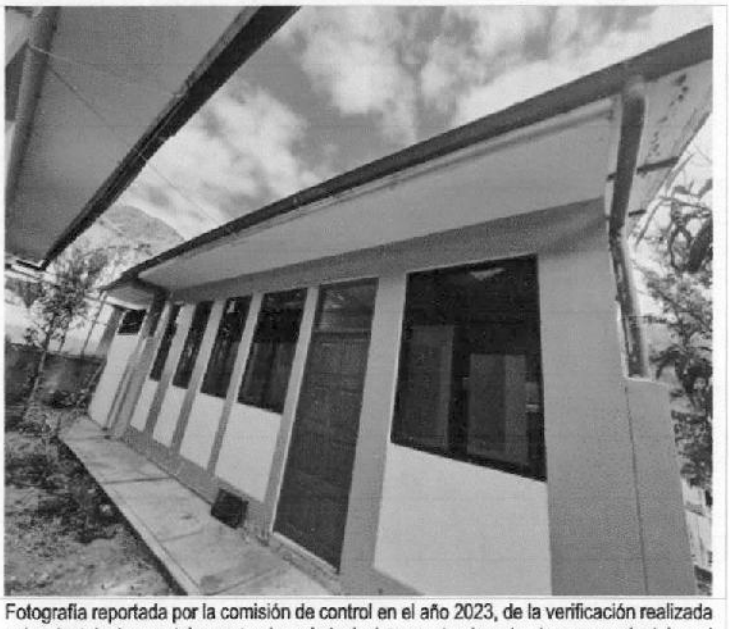
Fotografía N° 128
Canaletas de evacuación pluvial color rojo en la infraestructura de residencia

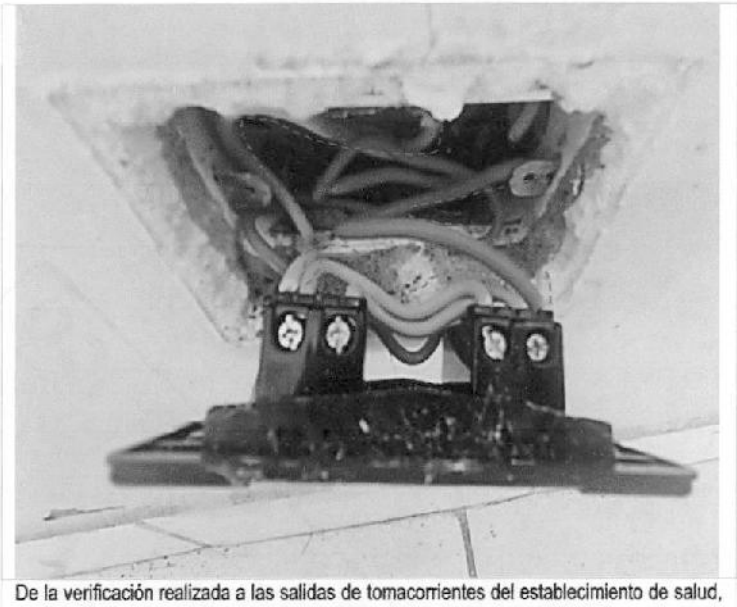
De la verificación realizada a las instalaciones eléctricas del puesto de salud, para la instalación o cambio de un sistema de canalización, se debió de realizar los trabajos de picado, retiro y reposición de tarrajeo, donde se evidencio que no se ejecutó la remoción del tarrajeo prexistente, tampoco se evidenció alteración alguna en ningún de las superficies de muros y cielorraso, donde actualmente se ubican la salidas de tomacorrientes y centros de luz.

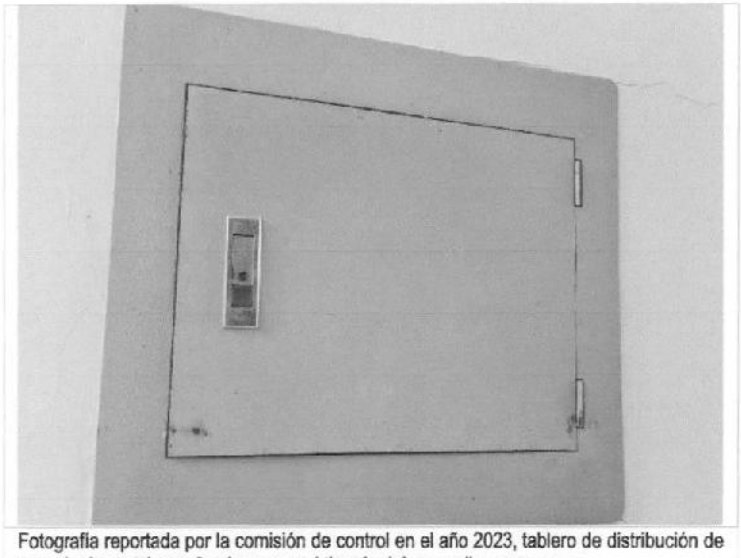
Fotografía reportada por la comisión de control en el año 2023, de la verificación realizada, a los interruptores thermomagneticos se evidenciaron de 20 A pertenecen a la infraestructura preexistente, así también de 15 A y de 30 A, se advierte que en el establecimiento de salud no existe interruptores thermomagneticos de 20 A y de 6 A.

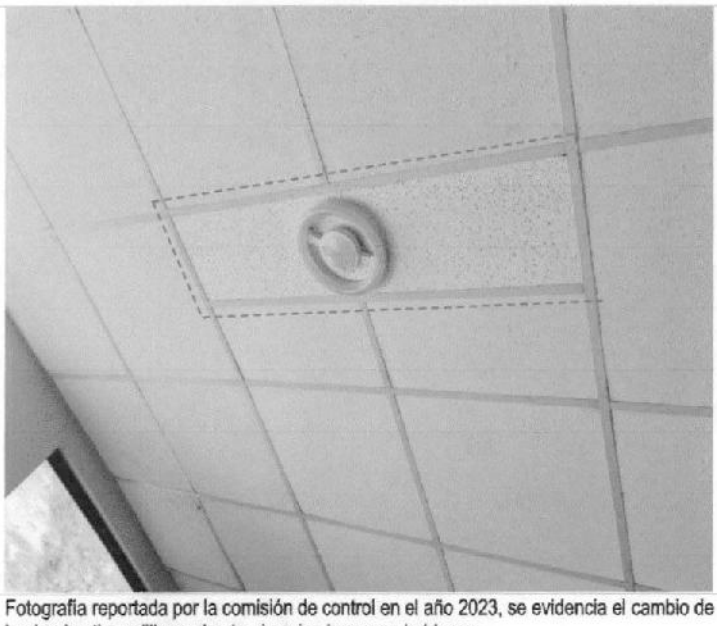
Fotografía N° 147
Luminaria, fluorescente tipo rejilla con equipo y sin pantalla.

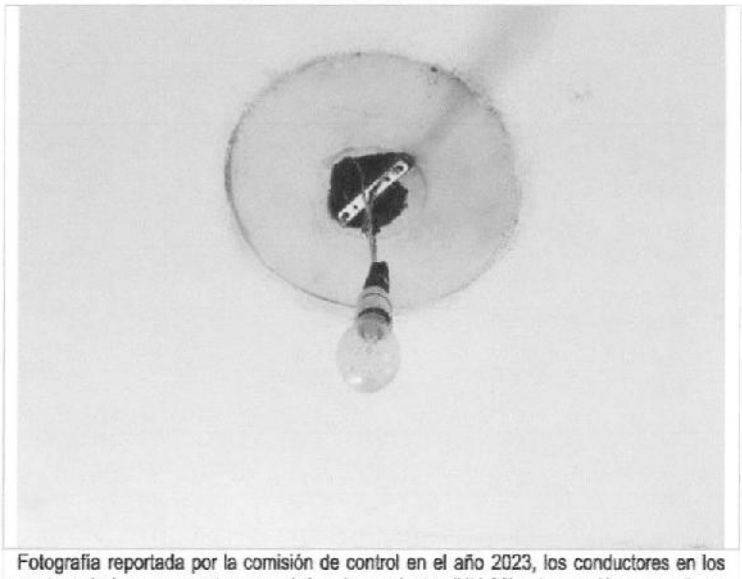
Fotografía reportada por la comisión de control en el año 2023, de la verificación realizada no se encontró evidencia física de que se haya realizado el retiro y reposición de tarrajeo en las superficies donde se encuentran inmersas las tuberías y/o conductos de la instalaciones eléctricas, ello se corrobora con la inejecución de la partida "02.01.01 reposición de tarrajeo primario y rayado c/mezcla 1:5", donde se evidenció que no se ejecutó la remoción del tarrajeo preexistente en cielorraso donde se encuentran las salidas de centros de luz.

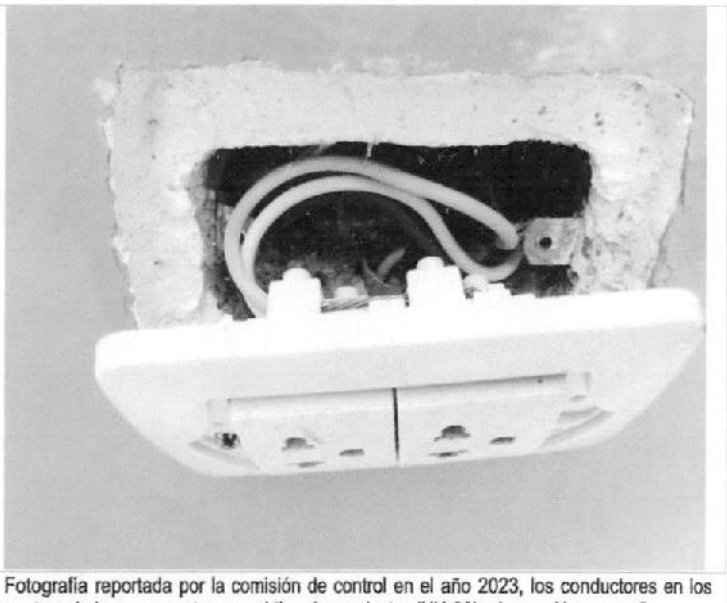
Fotografía N° 157
Conductores en salida de tomacorrientes

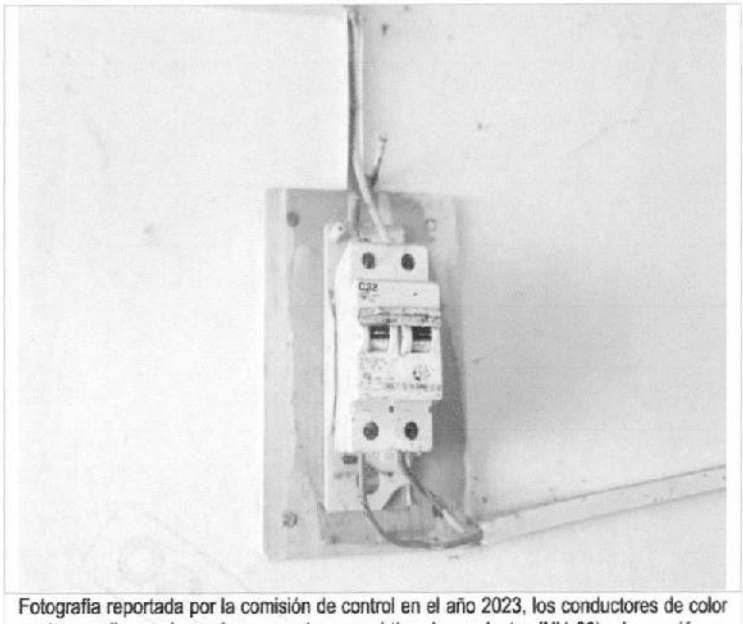
Fotografía N° 158
Sistema de cableado

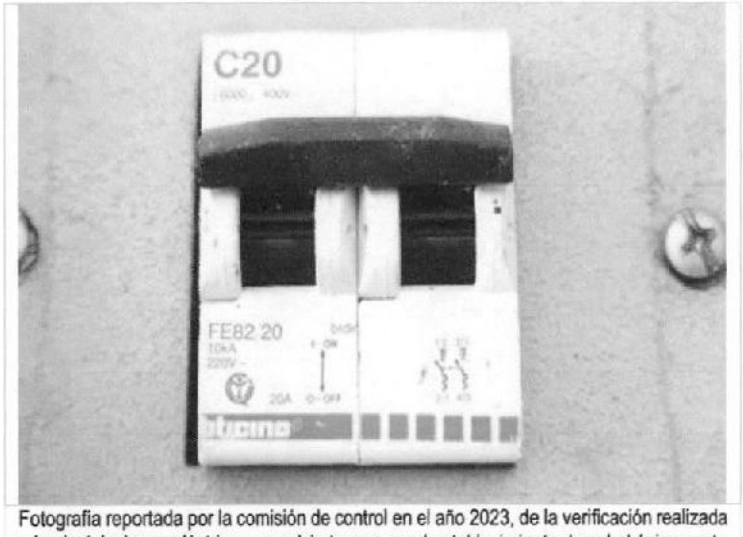
Fotografía N° 159
Interruptor thermomagnetico

Fotografía reportada por la comisión de control en el año 2023, de la verificación realizada a las instalaciones eléctricas, se advierte que, en el establecimiento de salud únicamente existe 2 thermomagneticos, el general de 20 A siendo este preexistente a la ejecución del servicio de mantenimiento de infraestructura y el segundo ubicado en el servició higiénico de 32 A.

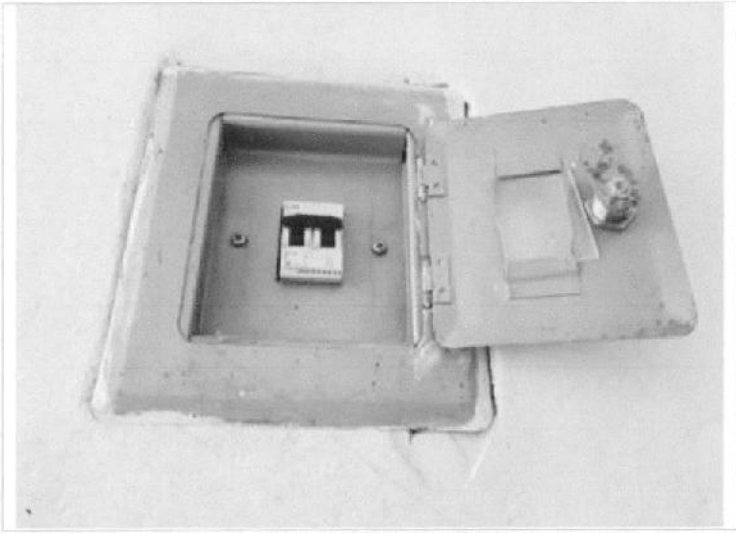
Fotografía N° 160
Tablero de distribucion de energia de 2 polos

Fotografía reportada por la comisión de control en el año 2023, tablero de distribución de energía de 2 polos, de la verificación realizada, se advierte que, en el establecimiento de salud no existe el tablero de distribución de tipo engrampe de 18 polos, únicamente se encontró un tablero de metal empotrado, de 2 polos.

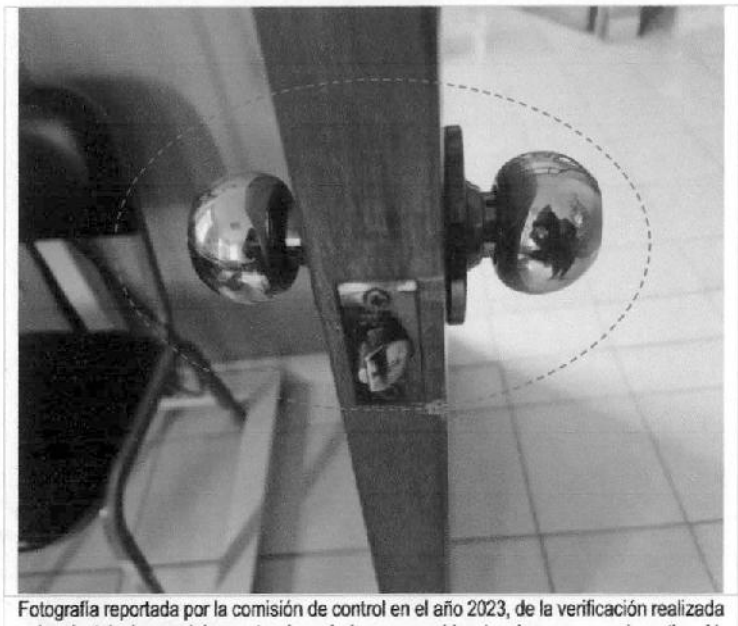
Fotografía reportada por la comisión de control en el año 2023, de la verificación realizada a las instalaciones del puesto de salud no se evidencia ninguna cerradura tipo H, únicamente existen cerraduras tipo perillas y compacta de dos golpes.

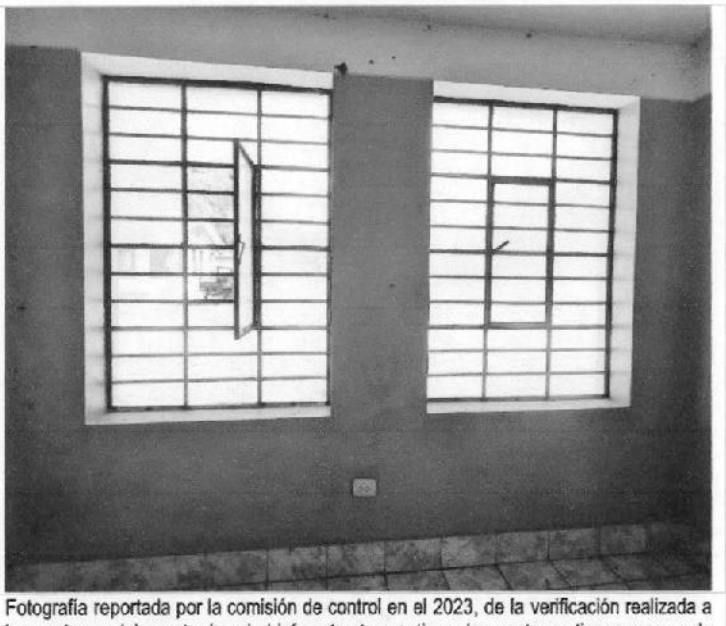
Fotografía N° 173
Ventanas del puesto salud, sin láminas de seguridad no pavonados.

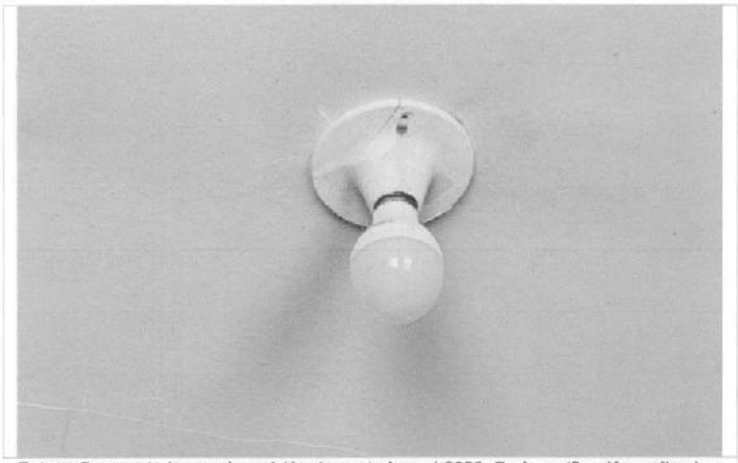
Fotografía N° 177
Luminarias de emergencia en sala de espera

Fotografia reportada por al comsion de control en el 2023, de la verificación realizada a las instalaciones del puesto de salud, únicamente se evidencio 1 salida de luminarias de emergencia montaje en pared en la sala de espera.

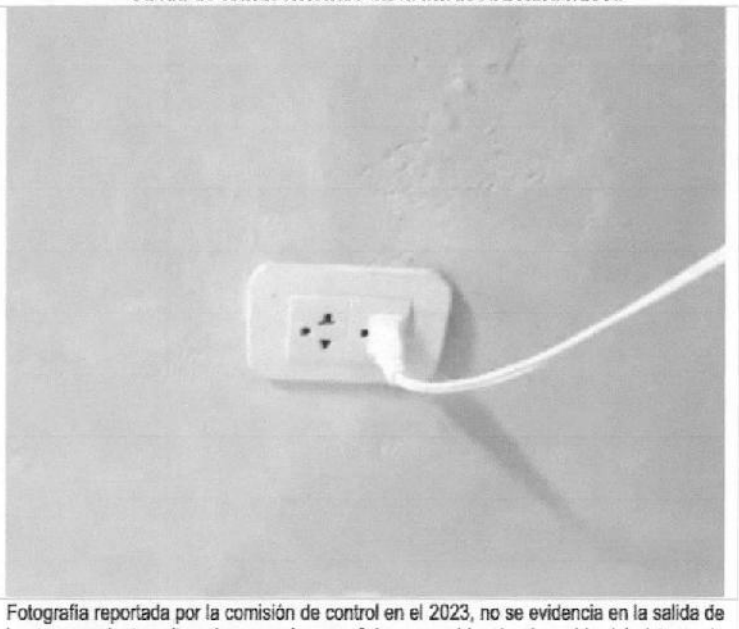
Fotografía N° 179
Salida de tomacorrientes en la infraestructura antigua

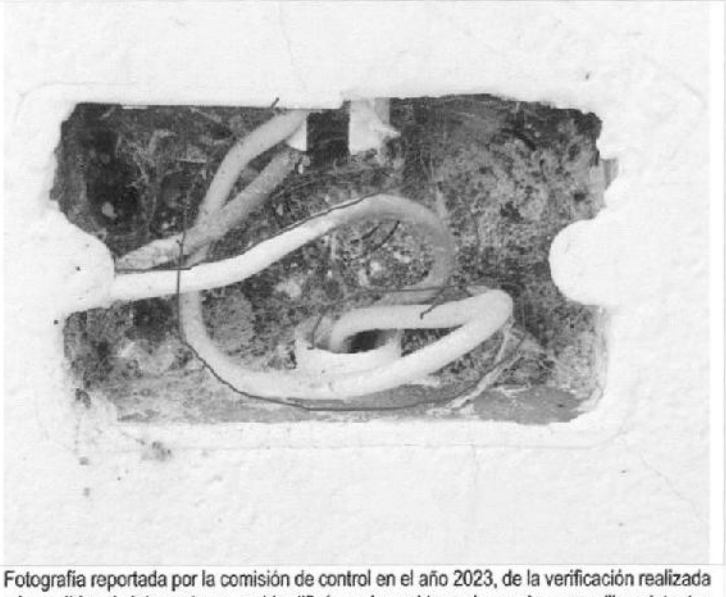
Fotografía N° 181
Cables en salidas de tomacorrientes.

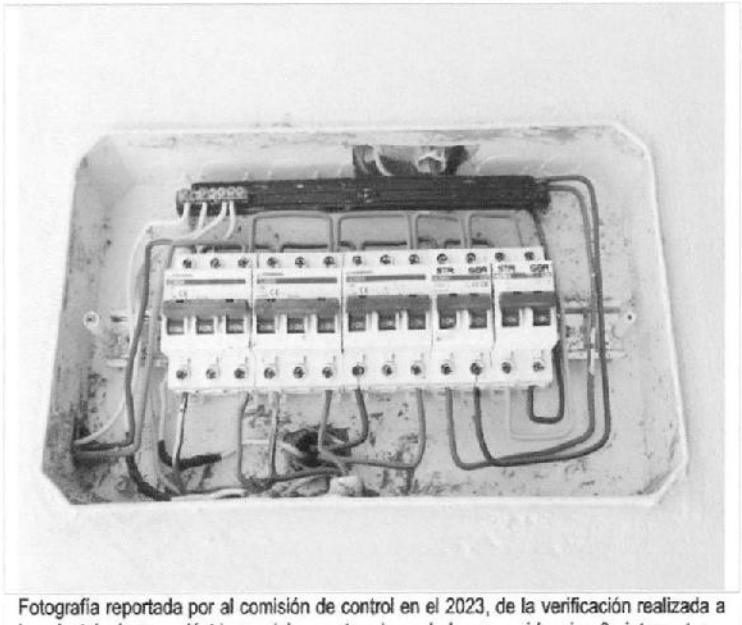
Fotografía N° 183
Interruptores thermomagneticos de 32 A.

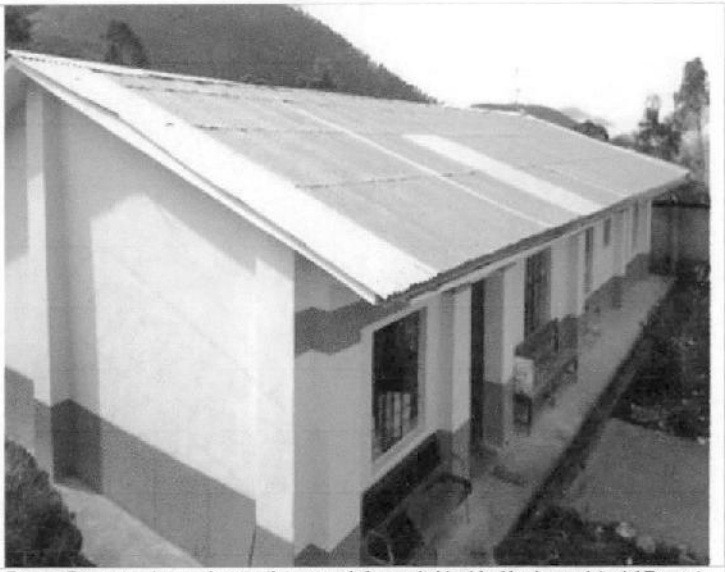
Fotografía reportada por la comisión de control en el 2023, de la verificación realizada se evidencia que los muros (exteriores e interiores) y contra zócalos interiores tienen un acabado de yeso, según los términos de referencia la reposición del tarrajeo debió ser con mezcla de arena y comentó, así también se evidenció una base de pintura color maíz intenso en los contra zócalos, evidenciando que no se ejecutó la remoción del tarrajeo y reposición del mismo.

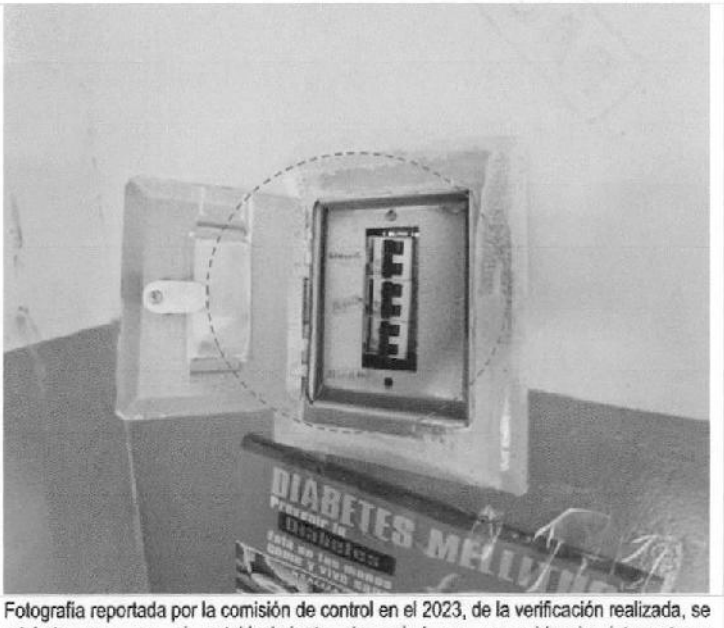
De la verificación realizada a las instalaciones eléctricas del puesto de salud, no se encontró evidencia física de que se haya realizado el picado, retiro y reposición de tarrajeo en las superficies donde se encuentran inmersas las tuberías y/o conductos de la instalaciones eléctricas, ello se corrobora con la inejecución de la partida "01.01.02.02.01retiro de tarrajeo para impermeabilizar", donde se evidenció fehacientemente que no se ejecutó la remoción del tarrajeo prexistente en muros interiores y exteriores, es de precisar que esta actividad (retiro de tarrajeo) es imprescindible para efectuar el cambio de conductos y tuberías de las instalaciones eléctricas.

Asimismo, se verificó que no existe evidencia alguna de alteración en las superficies de muros interiores, zócalos, donde actualmente se ubican las salidas de tomacorrientes, es de precisar que o existe un sistema de canalización en centros de luz, el sistema de canalización.

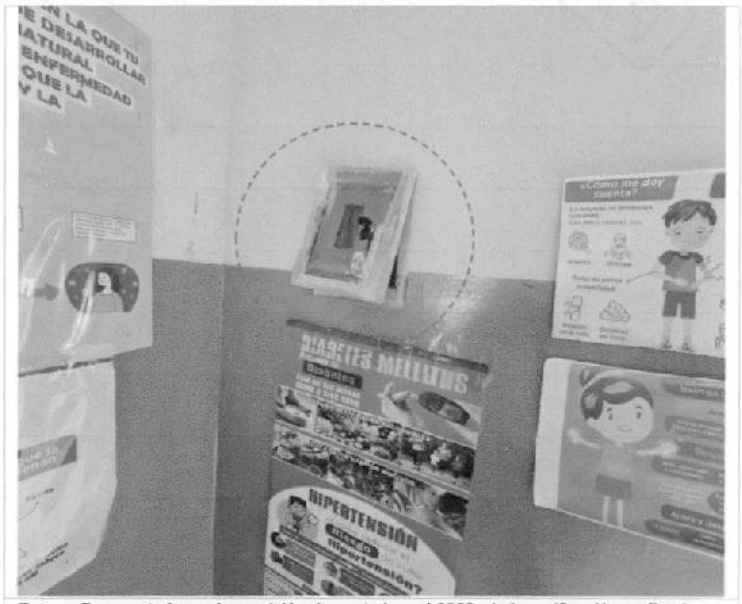
Fotografía reportada por la comisión de control en el 2023, de la verificación realizada, se advierte que, en el establecimiento de salud no se evidencio interruptores thermomagneticos de 2 X 6 A y 2 X 20 A, únicamente se encontró 2 tableros de metal empotrado uno con 3 IT de 30 A y 32 A, el segundo con IT de 30 A y 40 A y el tercero de 32 A.

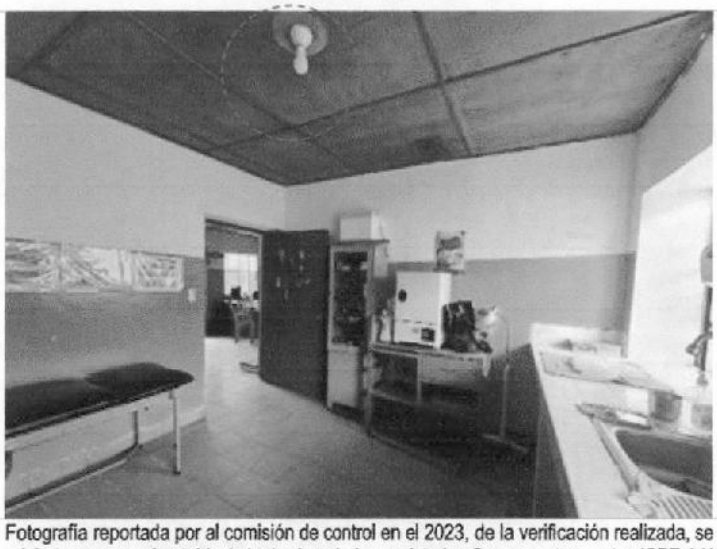
Fotografía N° 196
Fluorescentes tipo bombilla

Fotografía reportada por al comisión de control en el 2023, de la verificación realizada, se advierte que, en el establecimiento de salud no existe los fluorescentes rectos ISPE 1 X 40 W incluyendo equipo y pantalla, tal como lo solicita el expediente técnico, únicamente se identificó fluorescentes rectos con un equipo y sin pantalla.

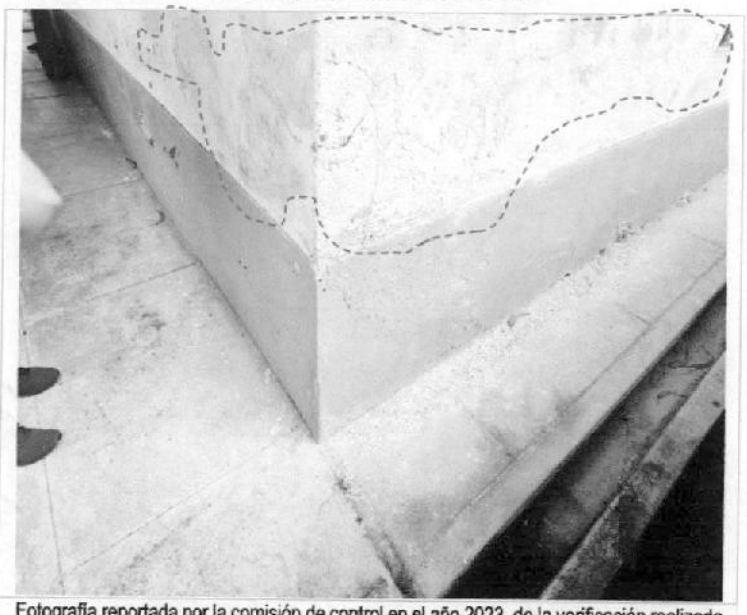
Fotografía N° 204
Estado de muros interiores tarrajeado

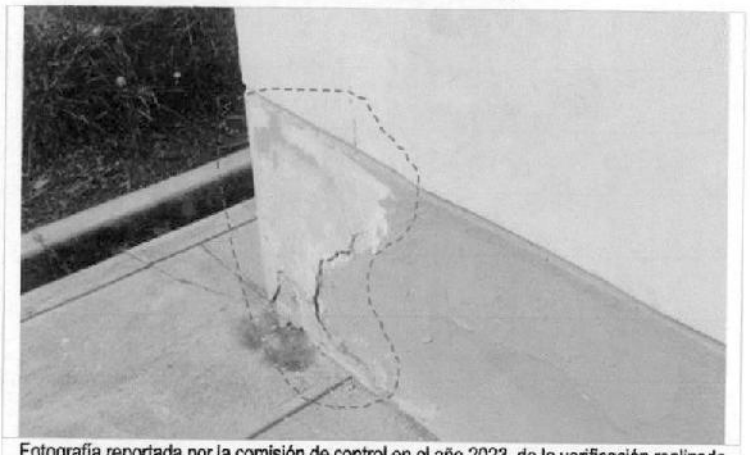
Fotografía N° 206
Estado de muros exteriores tarrajeado

Fotografía reportada por la comisión de control en el año 2023, de la verificación realizada a las instalaciones del puesto de salud, se evidencia que el contratista únicamente ejecuto la reposición de tarrajeo en un área de 12.11 m2, evidenciando alteraciones en el contra zócalo de los ambientes; de cadena de frio en muros interiores, tópico en muro interior y exterior, triaje en el muro exterior, a la fecha de la visita no se encuentran en buen estado de conservación.

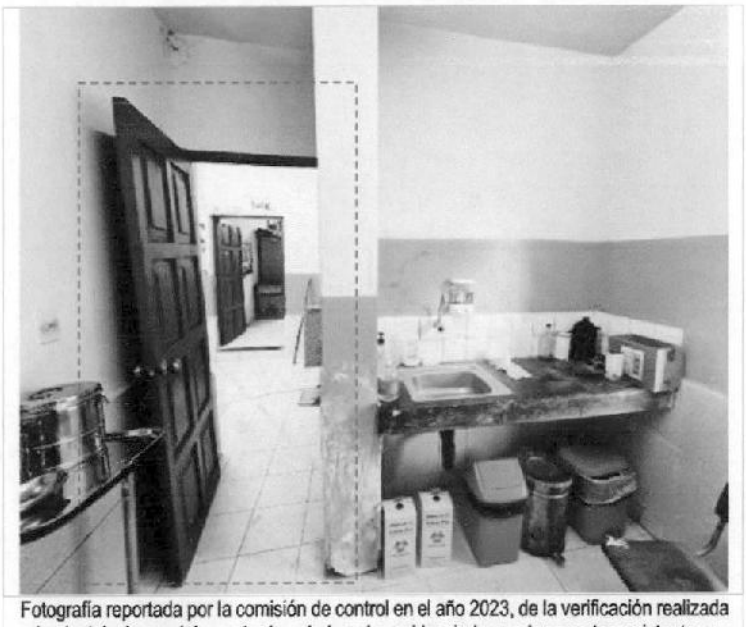
Fotografía N° 207
Puertas interiores macizas
