INFORME DE CONTROL ESPECÍFICO N° 28912-2023-CG/GRAP-SCE

SERVICIO DE CONTROL ESPECÍFICO A HECHOS CON PRESUNTA IRREGULARIDAD

RED DE SALUD ABANCAY ABANCAY - ABANCAY - APURÍMAC

"MANTENIMIENTO DE INFRAESTRUCTURA DE LOS ESTABLECIMIENTOS DE SALUD PRIORIZADOS EN EL MARCO DEL DECRETO SUPREMO N° 104-2019-EF, EN LA RED DE SALUD ABANCAY"

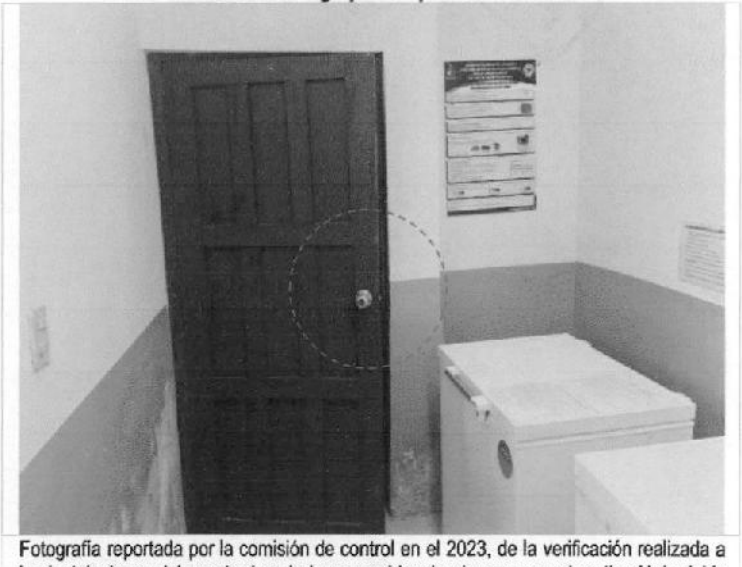
Fotografía reportada por la comisión de control en el 2023, de la verificación realizada a las instalaciones del puesto de salud no se evidencia ninguna cerradura tipo E de doble manija con llave y seguro manual, únicamente existe cerraduras tipo perillas y compacta de dos golpes.

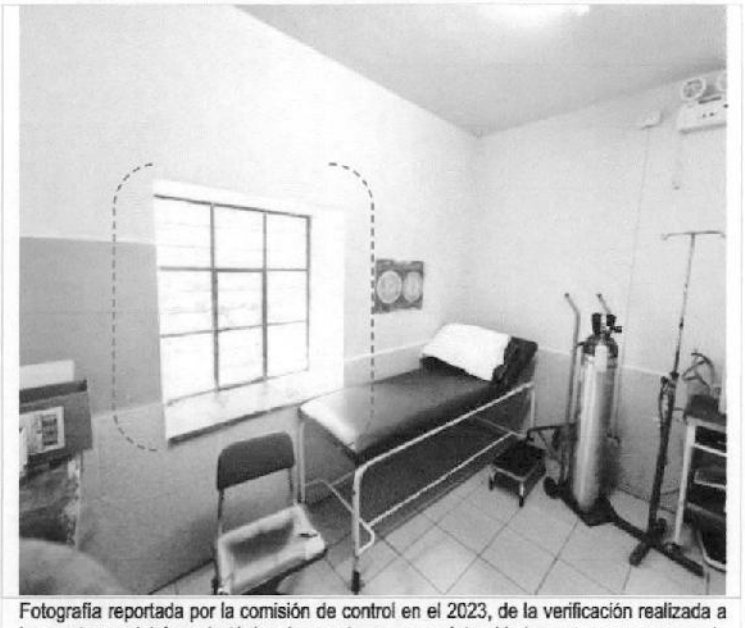
Fotografía reportada por la comisión de control en el 2023, de la verificación realizada a las instalaciones del puesto de salud no se evidencia ninguna cerradura tipo H de doble manija con llave y seguro manual, únicamente existe cerraduras tipo perillas y compacta de dos golpes.

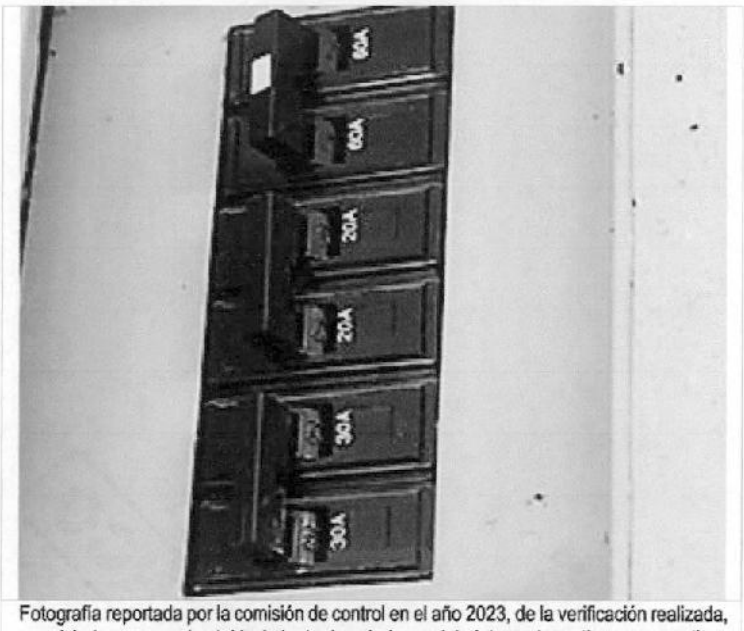
Fotografía reportada por la comisión de control en el año 2023, de la verificación realizada a las salidas de interruptores, tomacorrientes y cetros de luz del establecimiento de salud, se identificó que los cables existentes no cuentan con el tipo de conductor (NH-80) y la sección en mm2, por lo tanto, no cumplen con lo establecido en el numeral 6. "Marcación" de la N.T.P 370.252 de "CONDUCTORES ELÉCTRICOS, cables aislados con compuesto termoplástico y termoestable para tensiones hasta e inclusive 450/750 V".

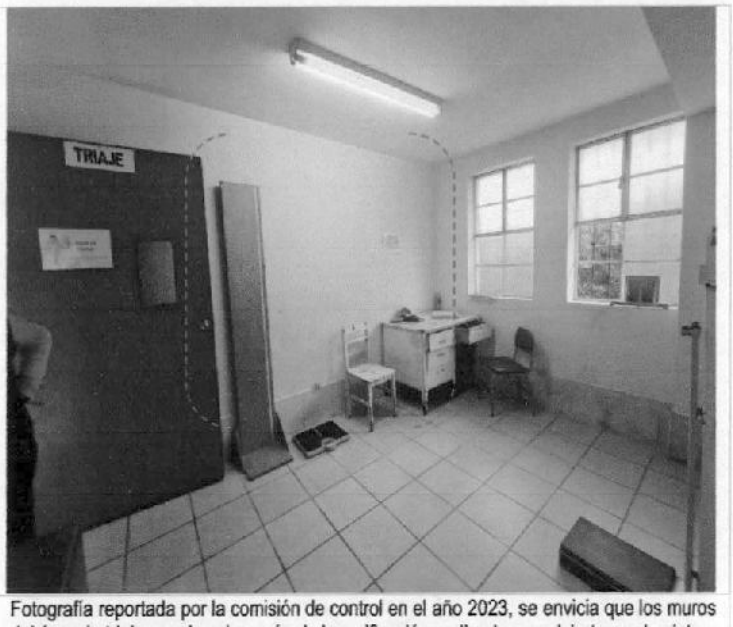
Fotografía reportada por la comisión de control en el año 2023, se envicia que los muros del pasillo son de color maíz, de la verificación realizada, se advierte que la pintura existente en interiores pertenece a la infraestructura antes de la intervención con el servicio de mantenimiento de infraestructura del 2019, para haber ejecutado el retiro y reposición de tarrajeo se debió de retirar todos los elementos que le superponen, no se ejecutó el retiro y reposición del tarrajeo en muros y contra zócalos.

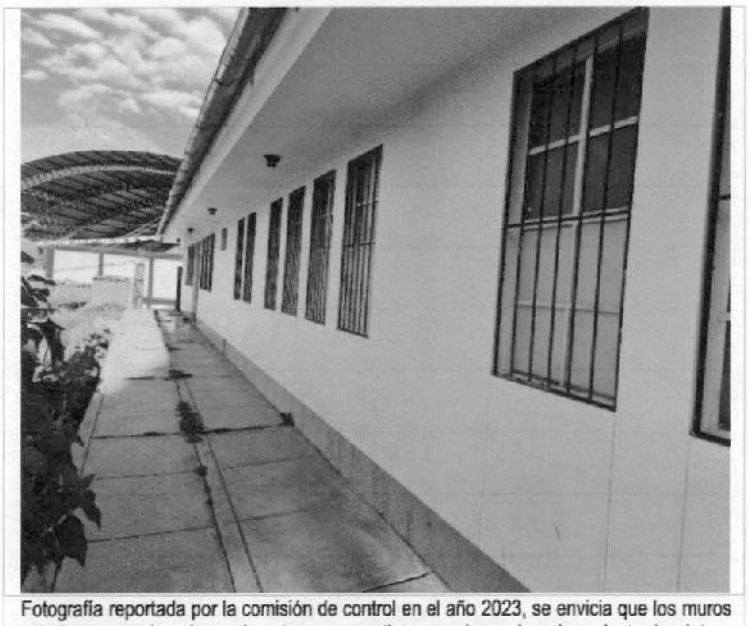
Fotografía N° 230
Muros exteriores con pintura preexistente color azul

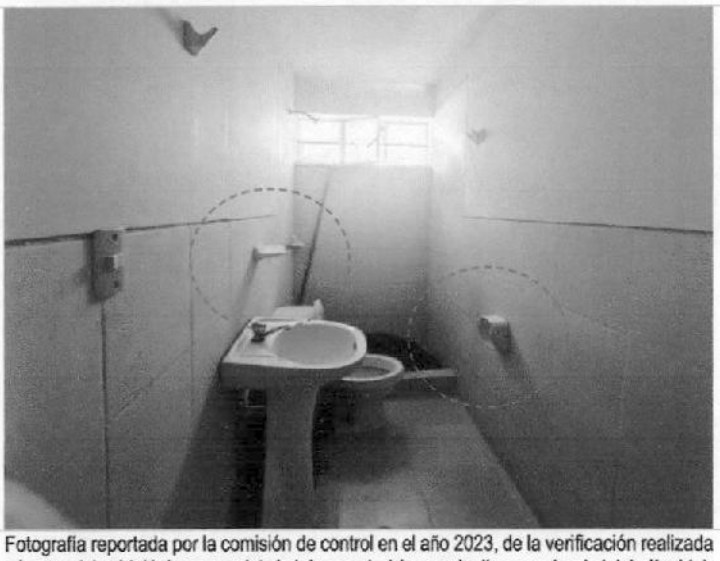
Fotografía N° 235
Servicios higiénicos no existe urinario cadet

Fotografía reportada por la comisión de control en el año 2023, de la verificación realizada a las instalaciones del puesto de salud, en los servicios higiénicos no existe el urinario cadet o similar tipo c-9, únicamente tienen un inodoro con tanque de loza verificada color blanco.

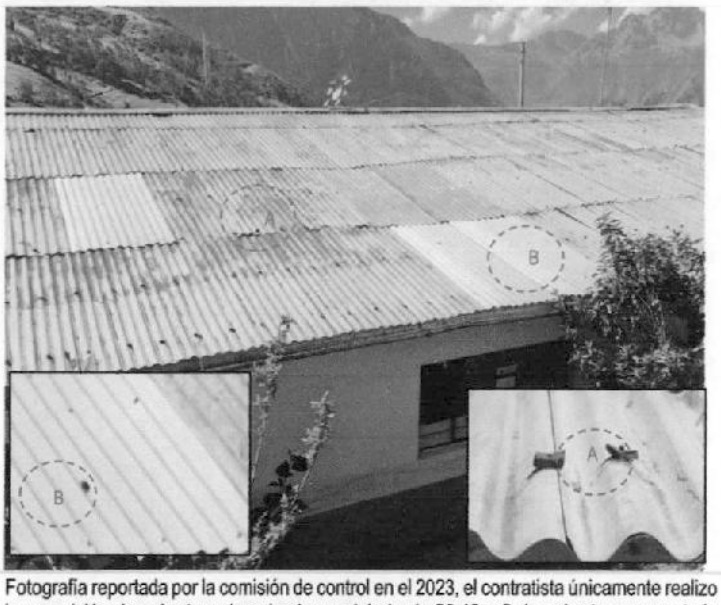
Fotografía N° 247
Cobertura del puesto de salud

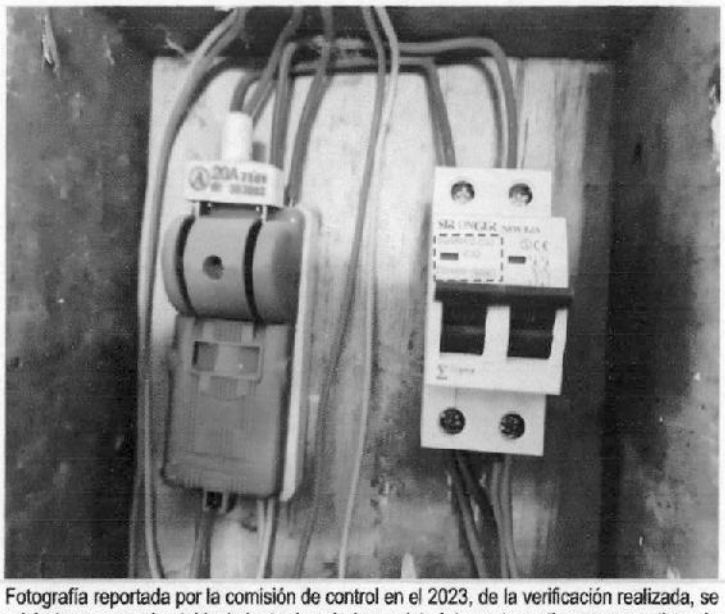
Fotografía reportada por la comisión de control en el 2023, de la verificación realizada al sistema eléctrico del establecimiento de salud, se identificó que los cables existentes no cuentan con el tipo de conductor (NH-80) así como con la sección de 4 y 2.5 en mm2 inscrita, no cumplen con lo establecido en el numeral 6. "Marcación" de la N.T.P 370.252 de "CONDUCTORES ELÉCTRICOS, cables aislados con compuesto termoplástico y termoestable para tensiones hasta e inclusive 450/750 V".

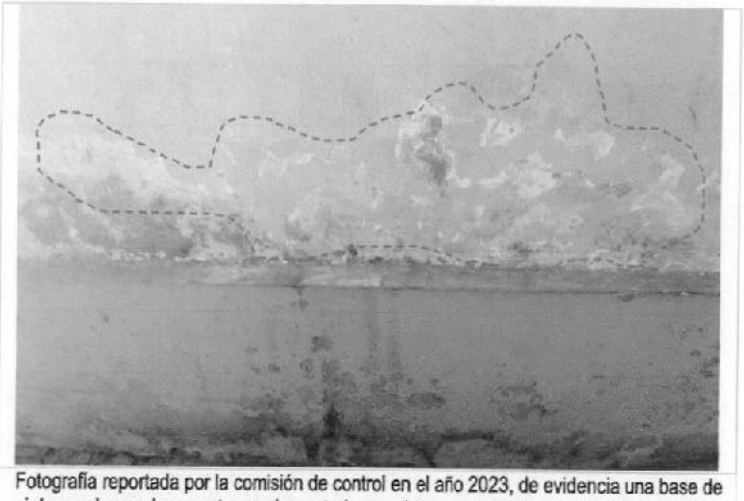
Fotografía N° 267
Pintura color azul preexistente en muros exteriores

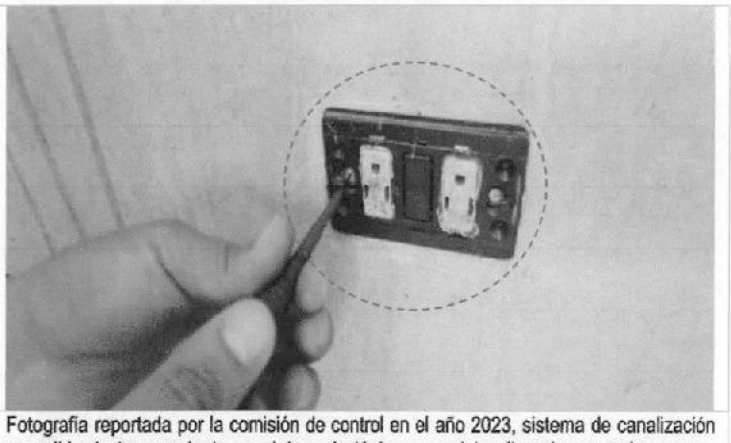
Fotografía N° 269
Sistema de canalización en salida de tomacorrientes

Fotografía reportada por la comisión de control en el año 2023, sistema de canalización en salida de tomacorriente en el área de residencia de personal que labora en el EE.SS, no existe alteraciones en los muros, presentando estos un revestimiento con cerámico pertenecientes a la infraestructura antes de la ejecución del servicio de mantenimiento en el 2019, para la instalación nueva o reposición del sistema de canalización se debió de realizar la remoción y reposición de tarrajeo.

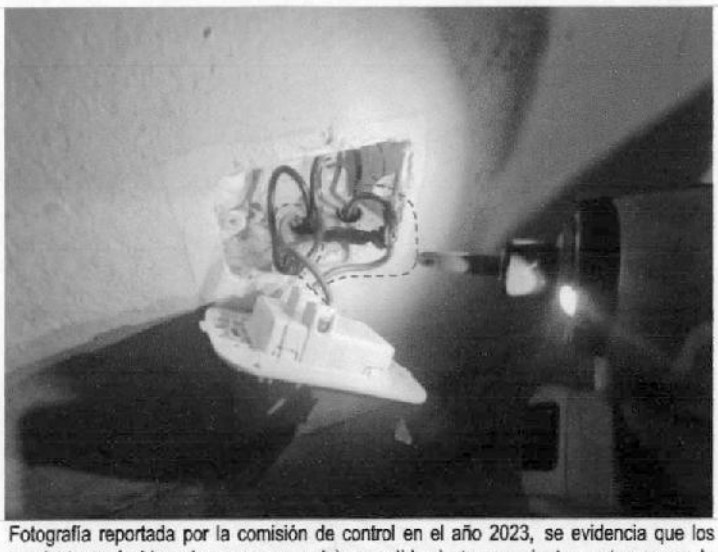
Fotografía N° 273
Sistema de canalización en salida de tomacorrientes

Fotografía reportada por la comisión de control en el año 2023, se evidencia que el sistema de canalización en algunos puntos de salida de tomacorrientes es con canaletas de PVC, en su gran parte tiene un sistema de canalización con tuberías pvc inmersas en los muros pertenecientes a la infraestructura prexistente a la ejecución del servicio de mantenimiento, no se evidencio indicios de remoción y reposición de tarrajeo en la superficie de estos puntos.

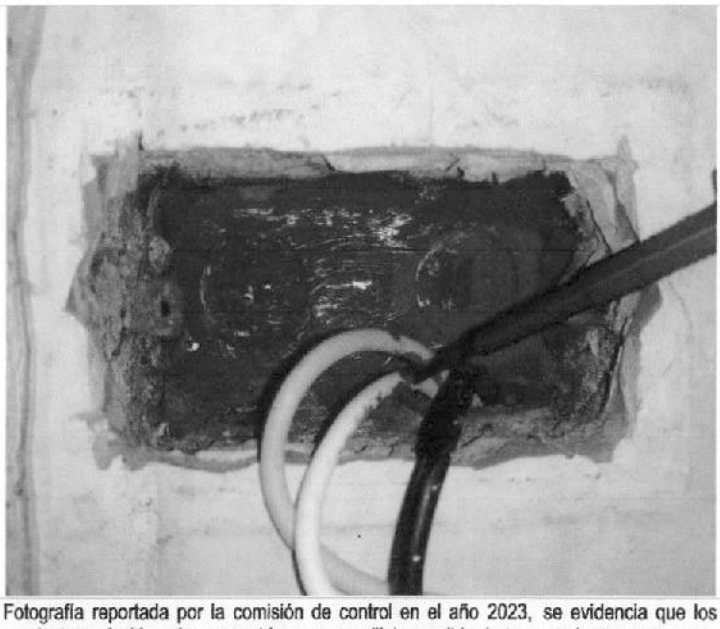
Fotografía N° 276
Conductores en centros de luz

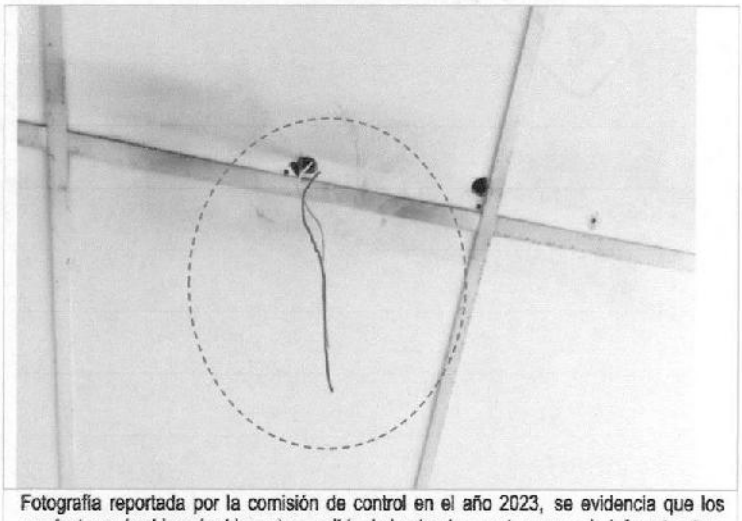
Fotografía N° 280
Conductores salida de tomacorrientes

Fotografía reportada por la comisión de control en el año 2023, se evidencia que los conductores (cable color negro) en salida de tomacorriente, pertenecen a la infraestructura antes de la intervención con el servicio de mantenimiento del 2019, de la verificación realizada a las salidas de interruptores, tomacorrientes y cetros de luz, se identificó que los cables existentes no son del tipo de conductor (NH-80) así como no tienen la inscripción de la sección de 2.5 mm2 y de 4 mm2.

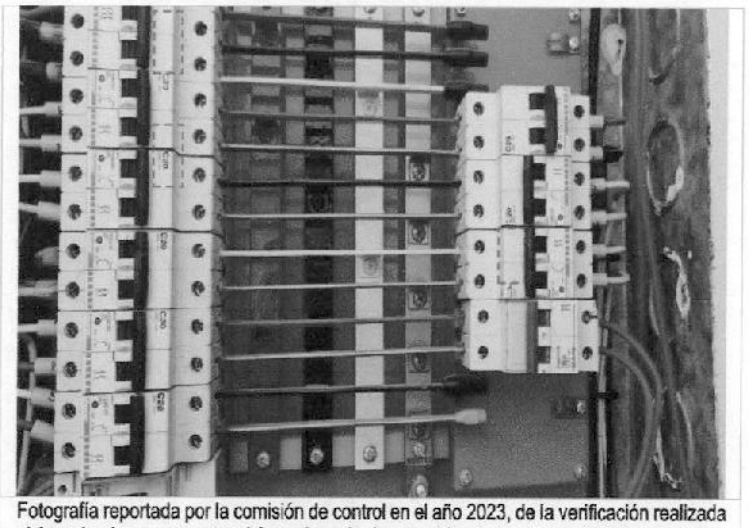
Fotografía N° 282
Interruptores thermomagneticos de 20 A Y 40 A

Fotografía reportada por la comisión de control en el año 2023, de la verificación realizada al área donde se encuentra el área ginecología, se evidencio la existencia de Interruptores thermomagneticos de 40 A y 20 A (elementos pertenecientes a la infraestructura preexistente al servicio de mantenimiento de 2019), mas no existen de 2X6 A y de 2X20 A (que el contratista haya instalado o cambiado).

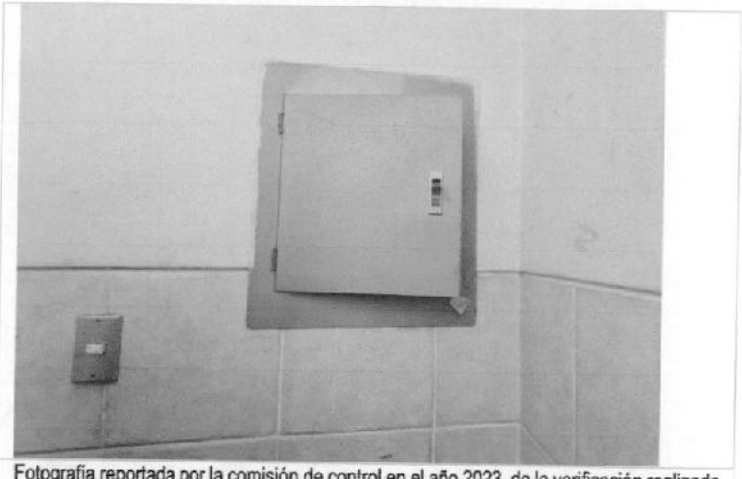
Fotografía N° 283
Interruptores thermomagneticos de 60A

Fotografía reportada por la comisión de control en el año 2023, de la verificación realizada al área de archivo de historias clínicas se evidencio la existencia de Interruptores thermomagneticos de 60 A, mas no de 2X6 A y de 2X20 A.

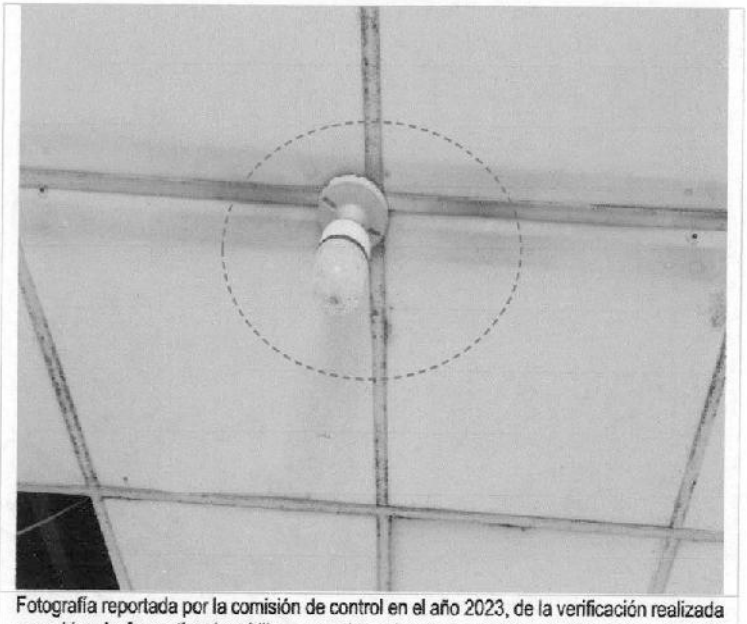
Fotografía N° 287
Luminaria con 2 equipos sin pantalla

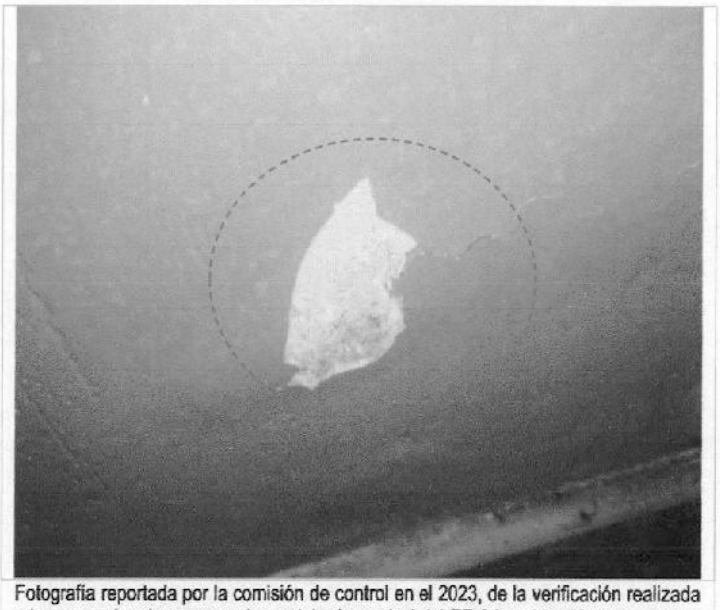
Fotografía reportada por la comisión de control en el año 2023, se evidencio que la existente pertenece a la infraestructura preexistente al mantenimiento de infraestructura de 2019, no se ejecutó ningún trabajo de pintura en el segundo nivel del EE.SS, se corrobora con las fotografías reportadas en su liquidación de servicio por el contratista.

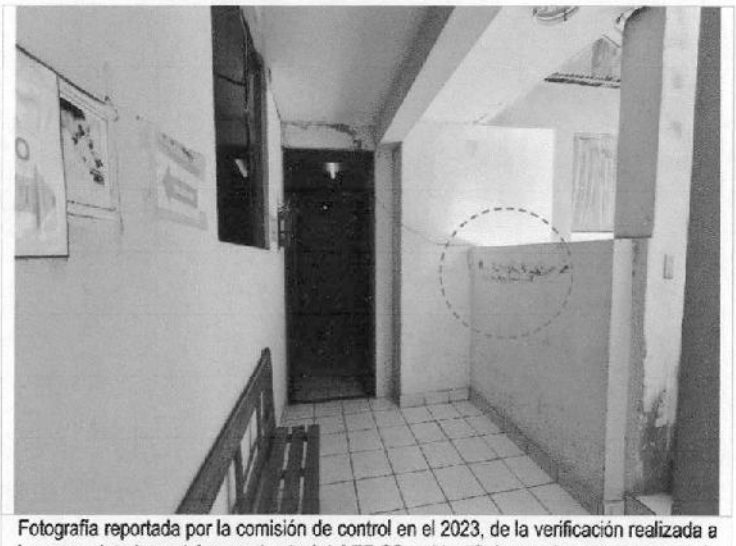
Fotografía N° 291
Tarrajeo en muros exteriores

Fotografía reportada por la comisión de control en el 2023, de la verificación realizada a los muros interiores del segundo nivel del EE.SS se identificó que aún permanece con la pintura perteneciente a la infraestructura preexistente al servicio de mantenimiento de infraestructura del 2019, ello evidenciaría que no se realizó trabajo alguno de reposición de tarrajeo.

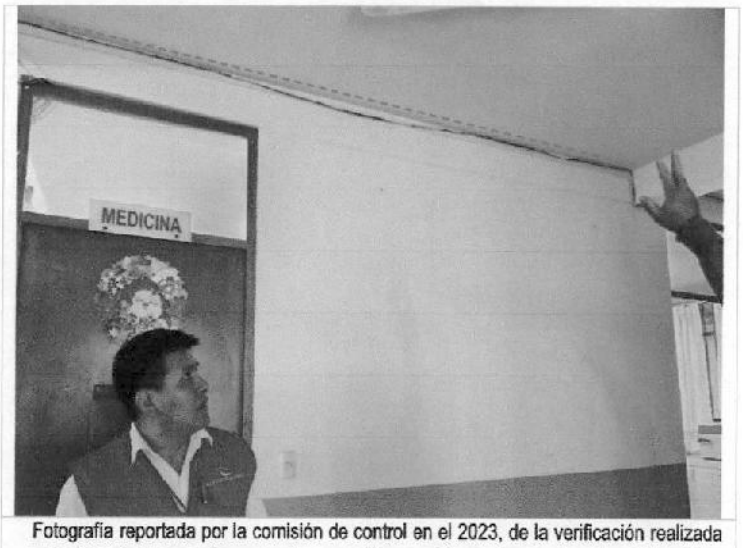
Fotografía N° 292
Sistema de canalización en centros de luz

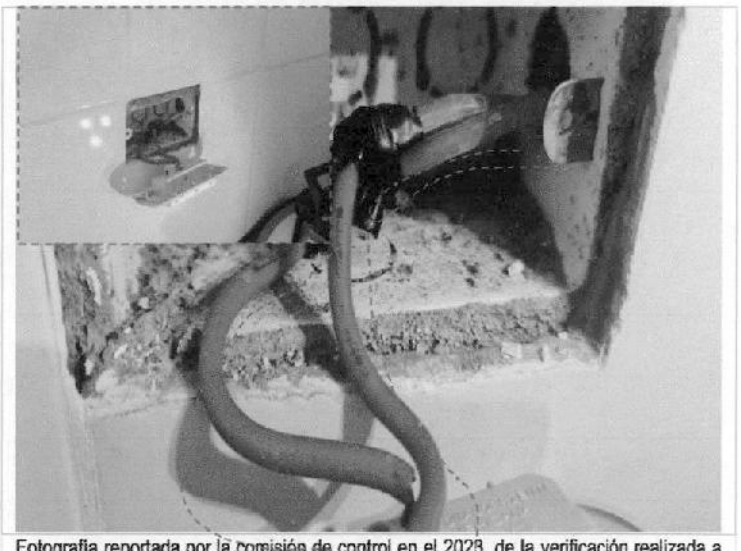
Fotografía N° 294
Conductores en salidas de tomacorriente

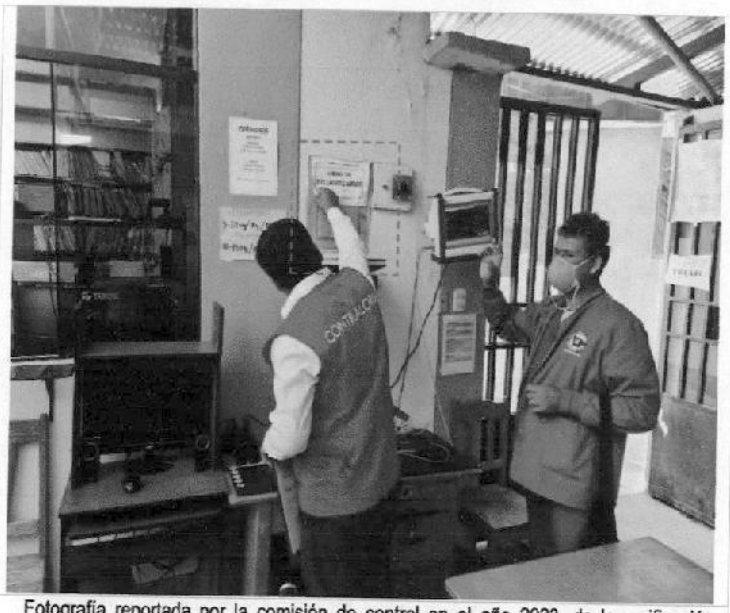
Fotografía reportada por la comisión de control en el año 2023, de la verificación realizada únicamente existente Interruptores thermomagneticos de 30 A.

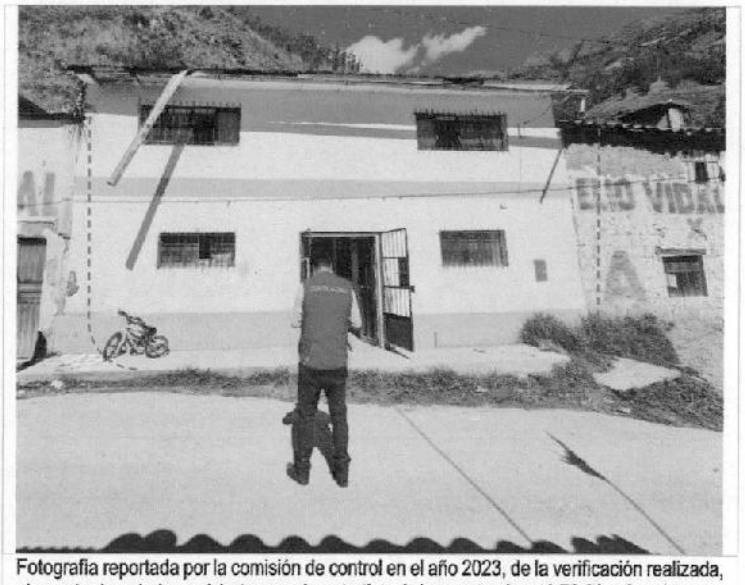
Fotografía reportada por la comisión de control en el año 2023, de la verificación realizada al primer nivel del puesto de salud el cielorraso en su integridad es de material triplay pintado de color blanco con correas de madera no existe cielorraso con baldosas acústicas.

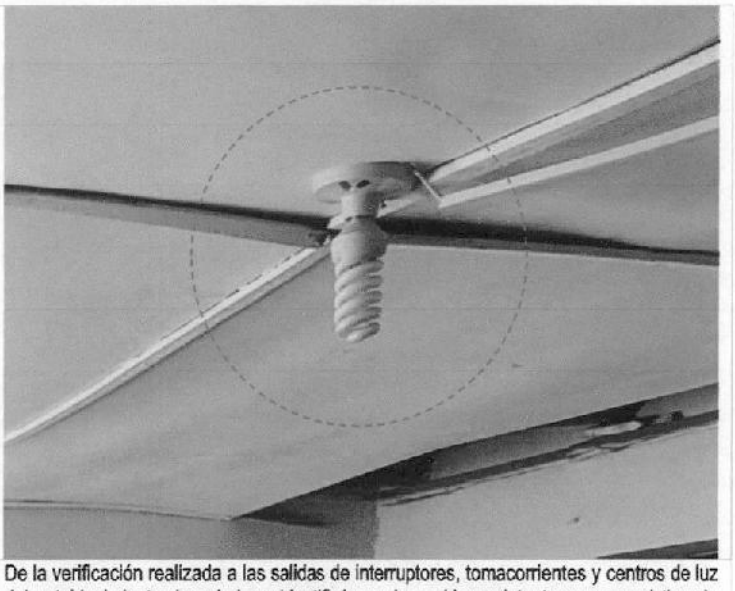
De la verificación realizada a las salidas de interruptores, tomacorrientes y cetros de luz del establecimiento de salud, se identificó que el sistema de canalización existente en tomacorrientes , interruptores y centros de luz están con canaletas de color blanco y en algunos ambientes del primer nivel con tuberías pertenecientes a la infraestructura prexistente.
