INFORME DE VISITA DE CONTROL N° 008-2024-OCI/0335-SVC

VISITA DE CONTROL
MUNICIPALIDAD PROVINCIAL DE CASMA
CASMA – CASMA – ÁNCASH

"MANTENIMIENTO DE PARQUES INFANTILES EN EL DISTRITO DE CASMA"

CASMA, 5 DE MARZO DE 2024

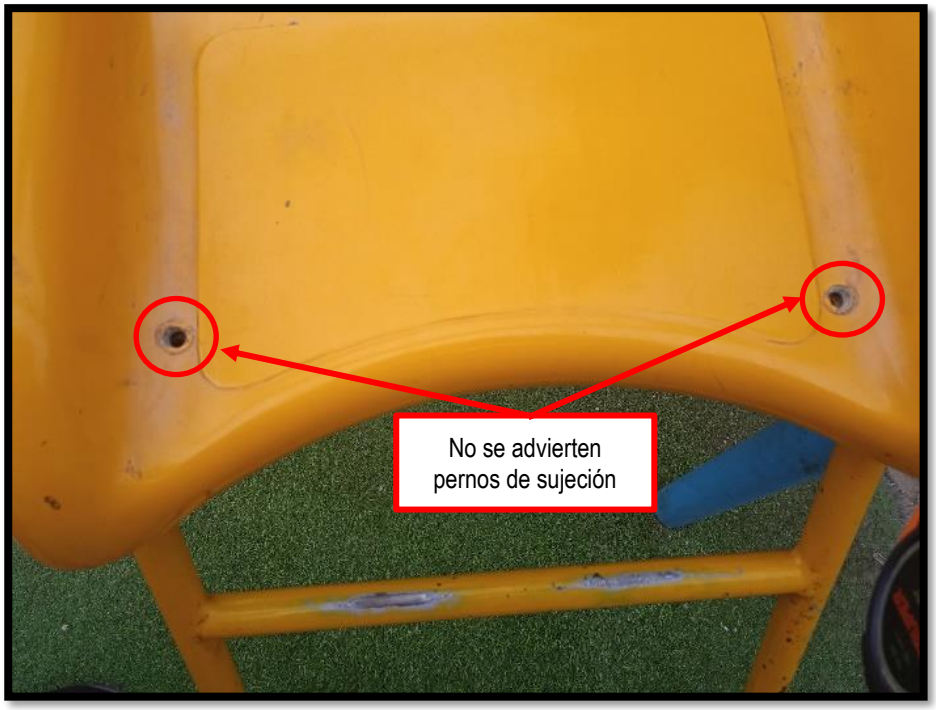
Se observó que la base del juego giratorio presenta signos de pronto desprendimiento, y tobogán sin la totalidad de sus pernos de sujeción.

IMAGEN N° 26
TOBOGÁN SIN LA TOTALIDAD DE SUS PERNOS DE SUJECIÓN

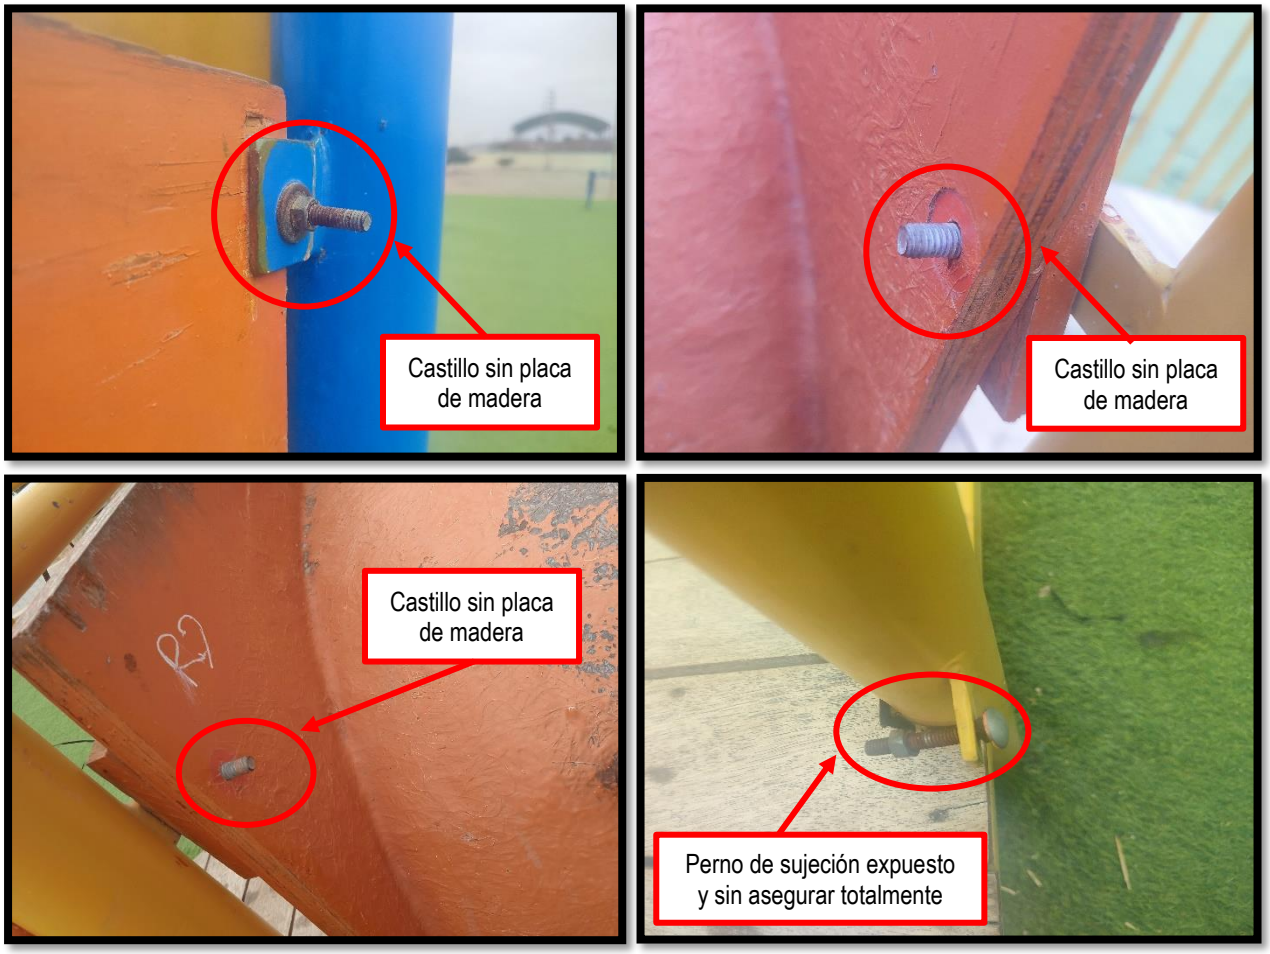
Se observó dos (2) juegos de cuerda, uno (1) sin cuerda y el otro con cuerdas deterioradas, columpio con apoyo por desprenderse y deteriorado, castillo sin una (1) placa de madera y pernos de sujeción sin protección y algunos no totalmente asegurados; castillo multijuego con un (1) columpio caído y otros no totalmente asegurados, faltan pasos en escalera, hay clavos expuestos doblados, puente colgante caído sin retirar o reponer, red sin cuerdas; casita de plástico deteriorado, sin pernos de anclaje; pernos de sujeción expuestos en juegos.

IMAGEN N° 56
PERNOS DE SUJECIÓN EXPUESTOS

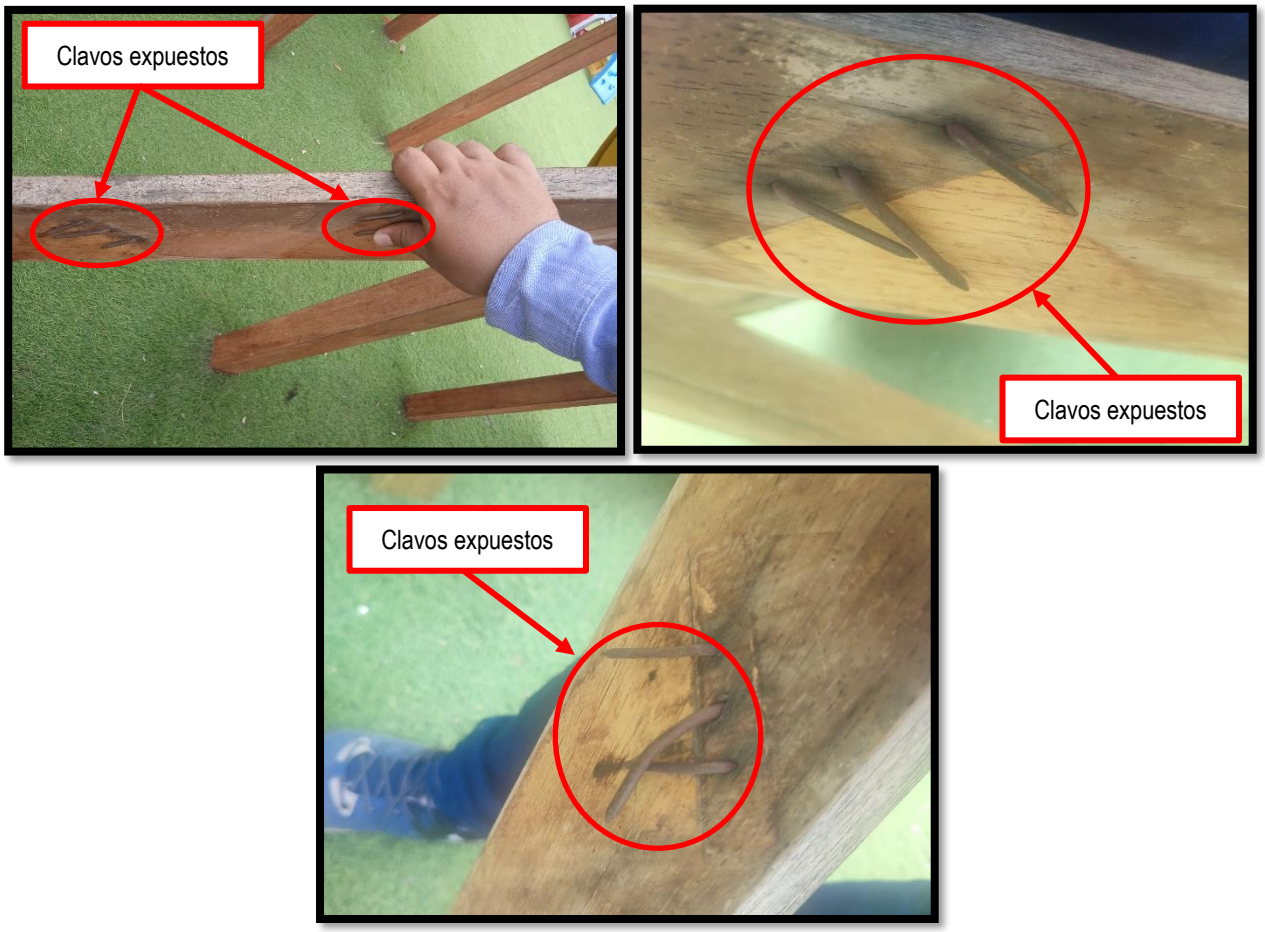
IMAGEN N° 60
CLAVOS EXPUESTOS

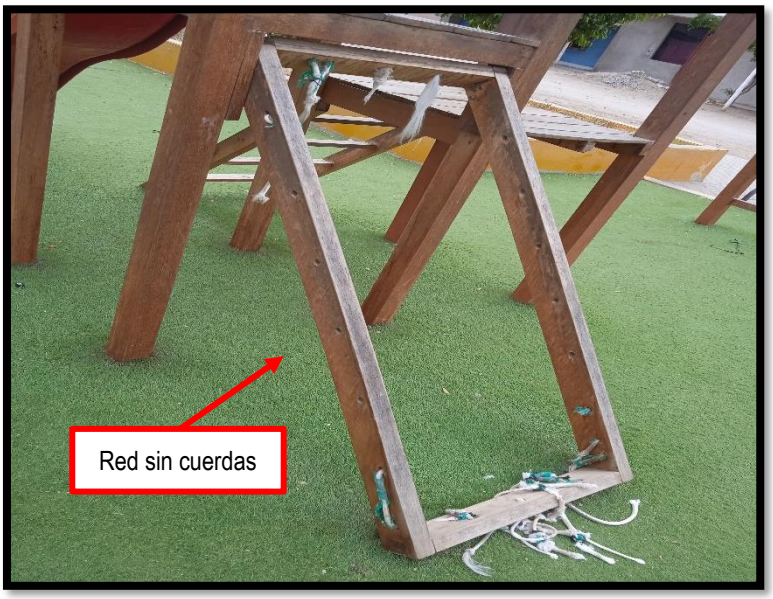
IMAGEN N° 61
RED SIN CUERDAS

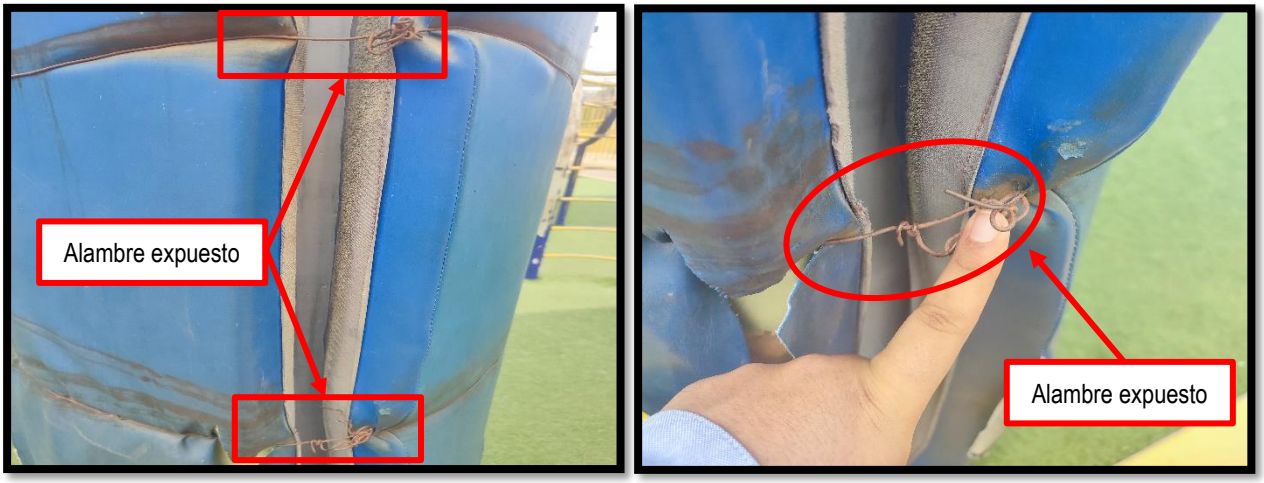
Se observó un poste metálico en proceso de oxidación sin cumplir una función aparente, espuma protectora para postes metálicos deteriorada, una de estas estaba asegurada a un poste amarrado con alambre expuesto, significando un peligro para los niños.

IMAGEN N° 82
ESPUMA ASEGURADA CON ALAMBRE EXPUESTO

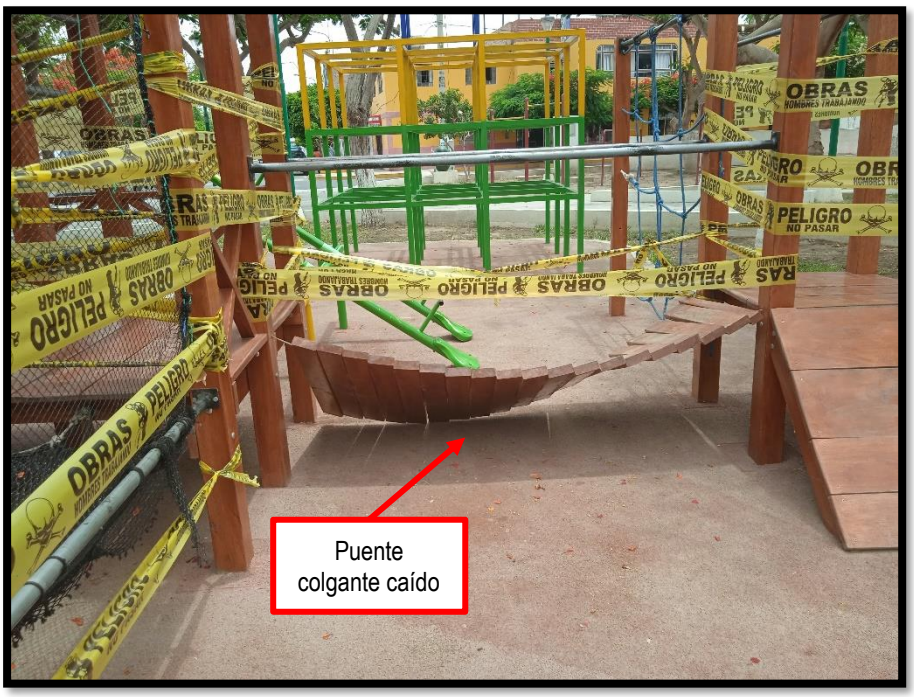
IMAGEN N° 94
PUENTE COLGANTE CAÍDO

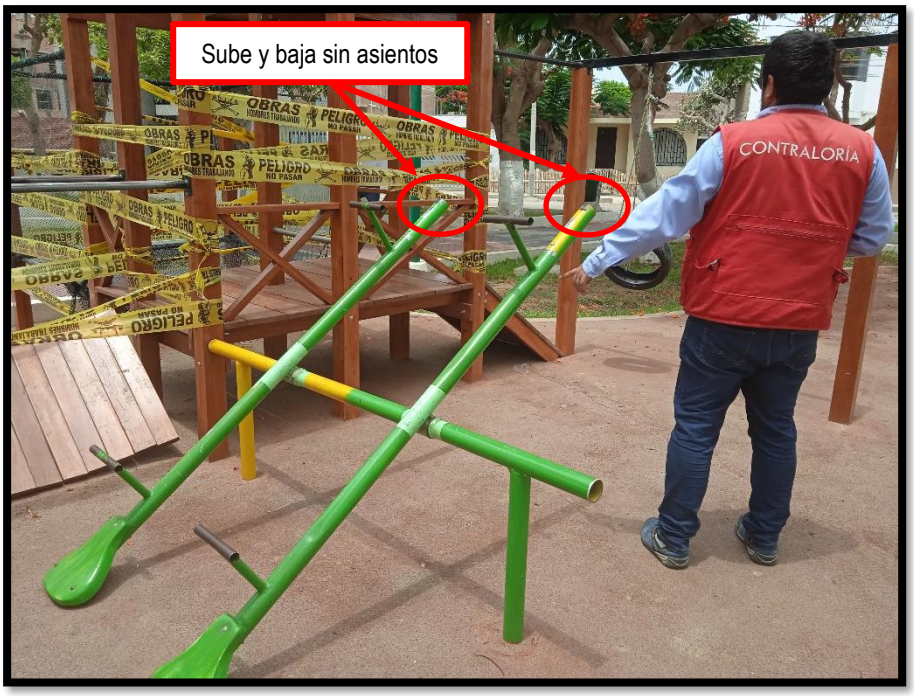
Además se observó un juego sube y baja sin un asiento cada uno, es decir inoperativo.

IMAGEN N° 97
SUBE Y BAJA SIN ASIENTOS

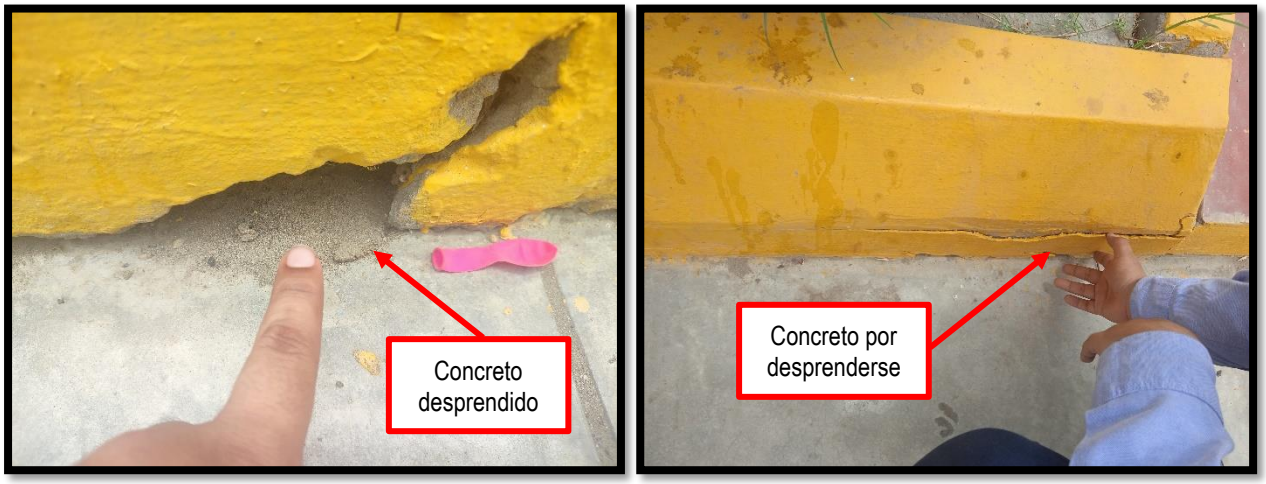
Se observó concreto desprendido y por desprenderse en sardinel.

IMAGEN N° 102
CONCRETO POR DESPRENDERSE EN SARDINEL

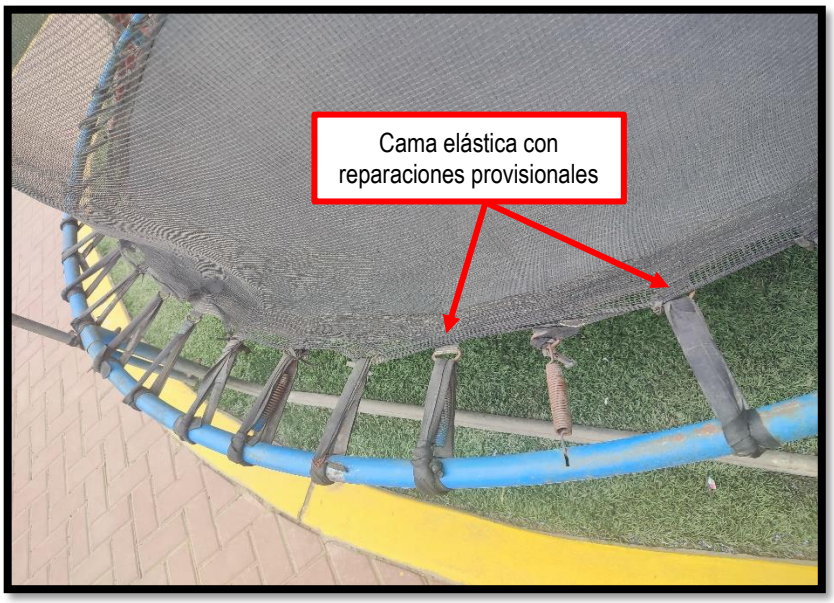
IMAGEN N° 108
CAMA ELÁSTICA CON REPARACIONES PROVISIONALES

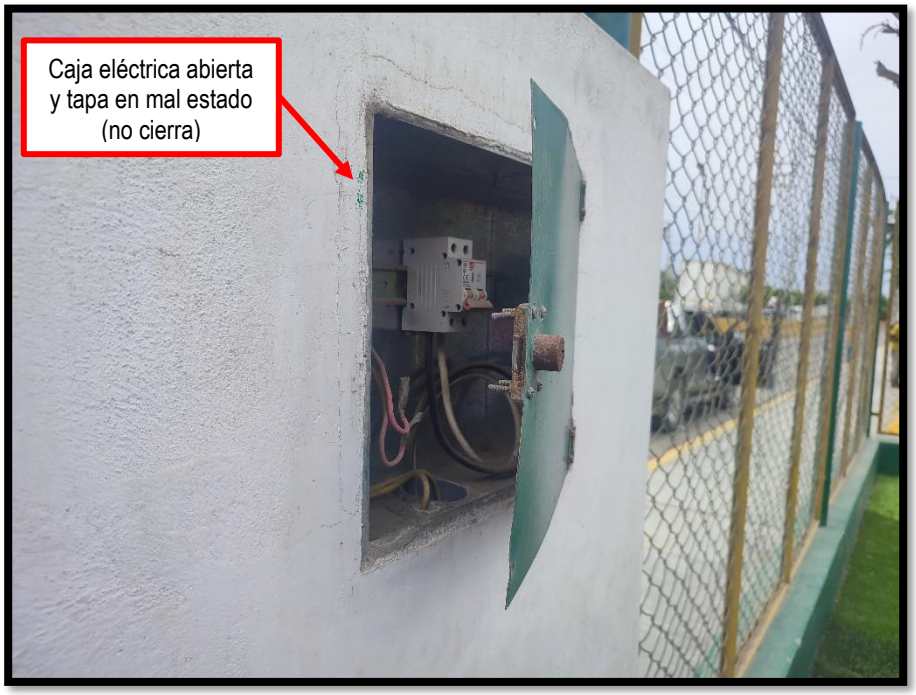
IMAGEN N° 110
CAJA ELÉCTRICA ABIERTA

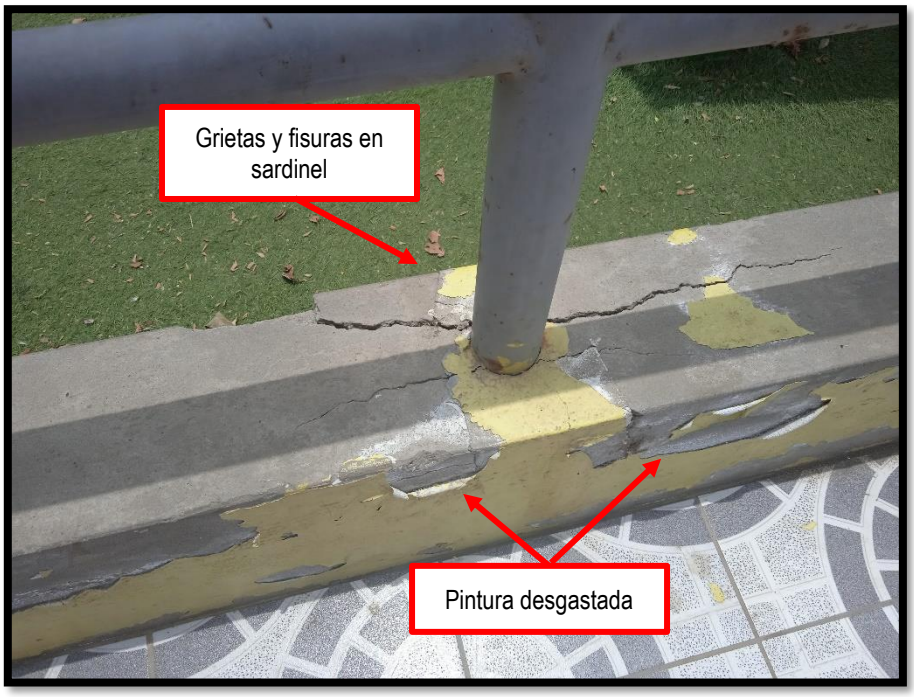
Se observó sardineles agrietados y con pintura desgastada.

IMAGEN N° 113
SARDINELES CON GRIETAS Y FISURAS – VISTA DE CERCA

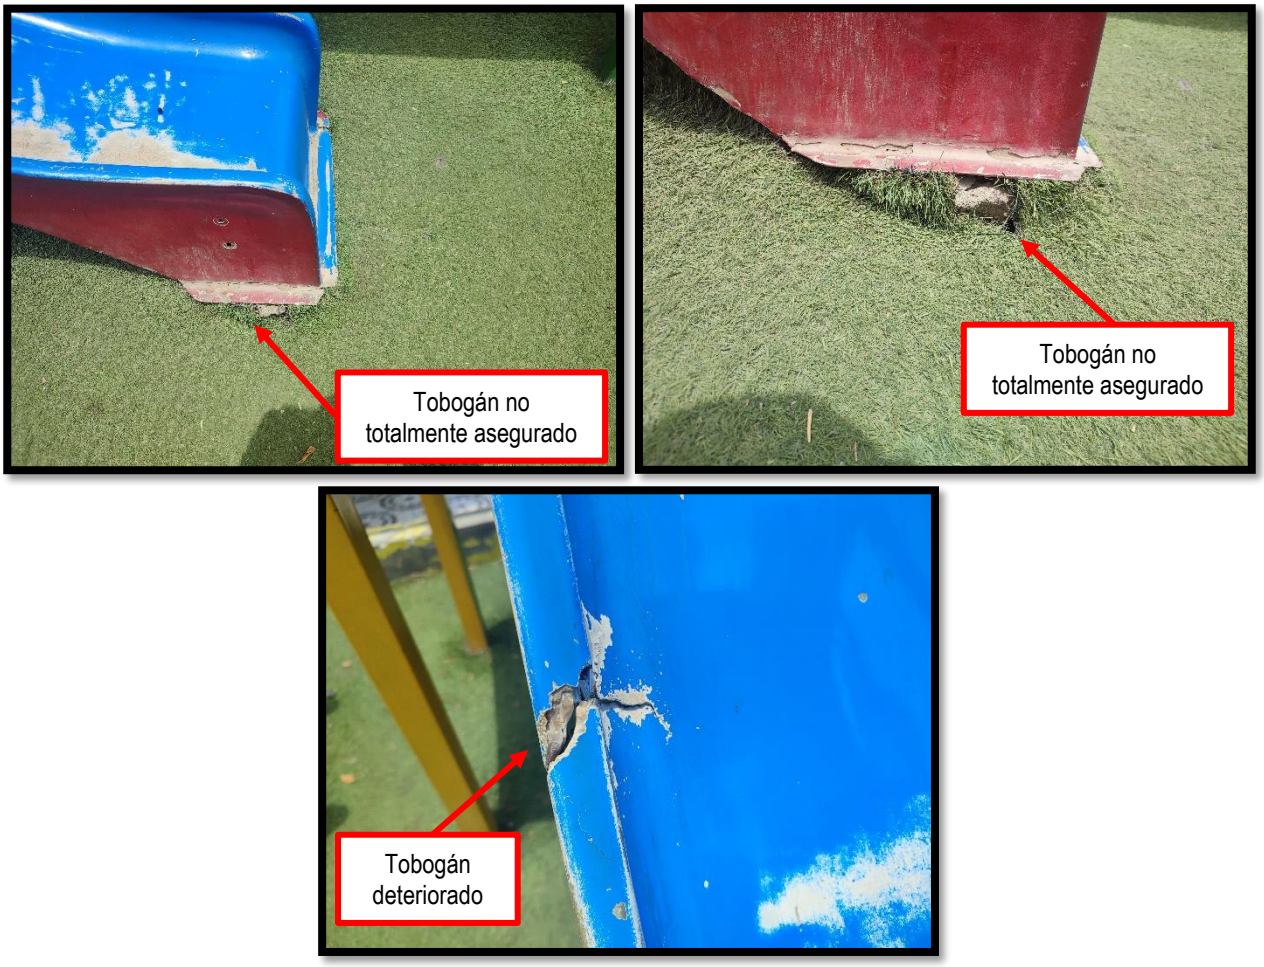
Se observó que los toboganes del castillo no están asegurados totalmente y uno de estos se encuentra deteriorado y el otro presenta desgaste de pintura. Además, se advierte la ausencia de dos (2) coberturas en el castillo. Debajo de este juego se encontró excretas de animales.

IMAGEN N° 117
TOBOGÁN NO TOTALMENTE ASEGURADO

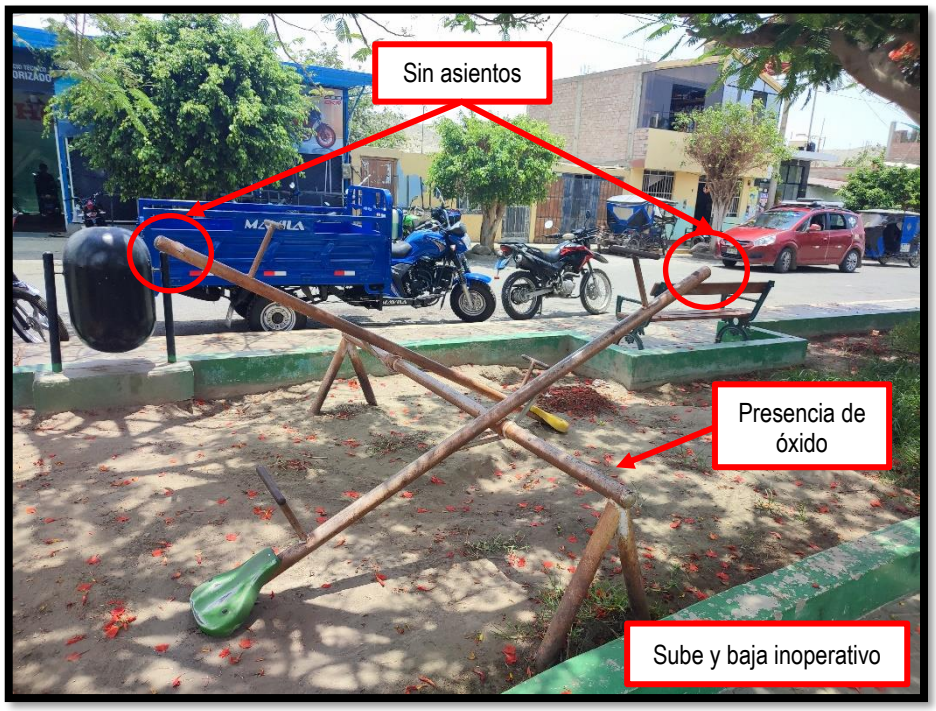
Se observó juegos con presencia de óxido e inoperativos, un columpio se encontraba en área de circulación entre el parque y la losa deportiva del AA. HH. Ramiro Prialé.

IMAGEN N° 126
SUBE Y BAJA CON PRESENCIA DE ÓXIDO Y SIN ALGUNOS ASIENTOS
