INFORME DE HITO DE CONTROL N° 019-2024-OCI/0350-SCC

EJECUCIÓN DE LA OBRA: MEJORAMIENTO Y AMPLIACIÓN DEL SISTEMA DE AGUA POTABLE Y SANEAMIENTO BÁSICO EN LAS COMUNIDADES DE CURANCO, CCOCHO, CHUÑOHUACHO, MOLLOCCO, CCOLPA Y TATAPAMPA, DISTRITO DE ANTABAMBA, PROVINCIA DE ANTABAMBA - APURÍMAC

HITO DE CONTROL N° 3
"EJECUCIÓN DE LA OBRA A OCTUBRE DE 2024"

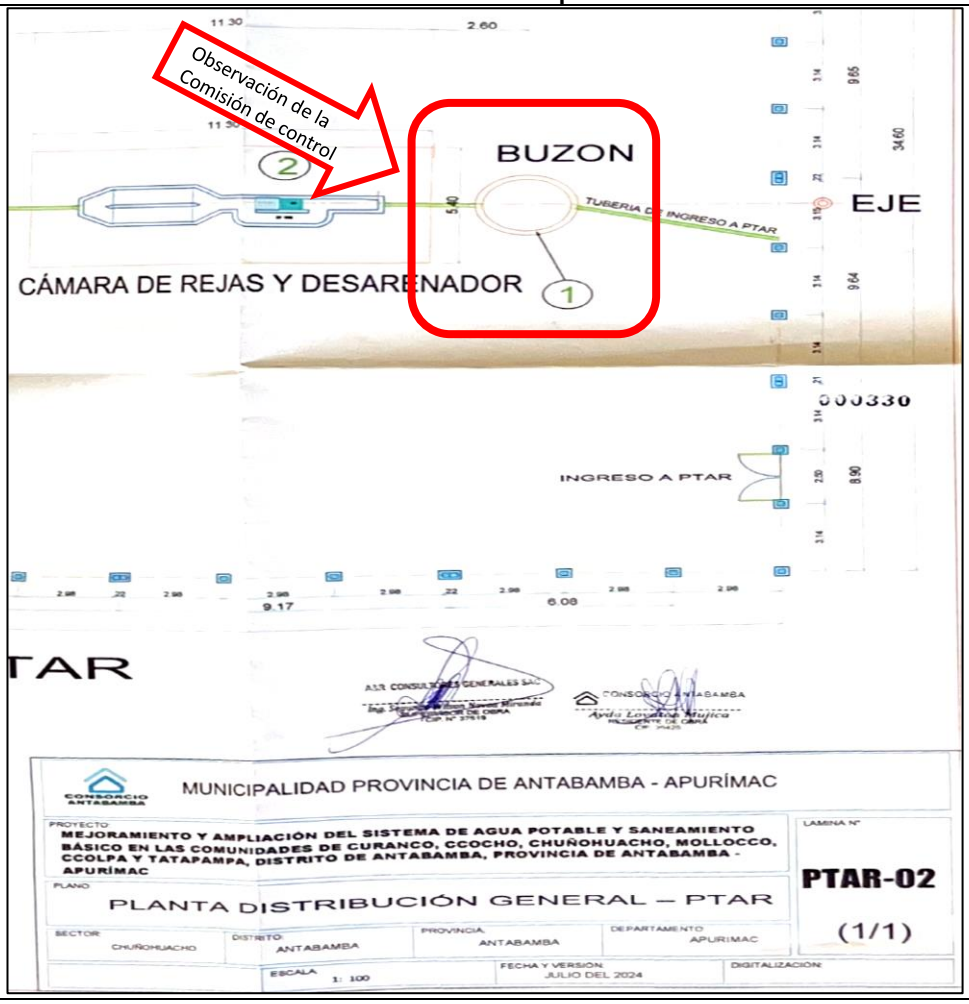
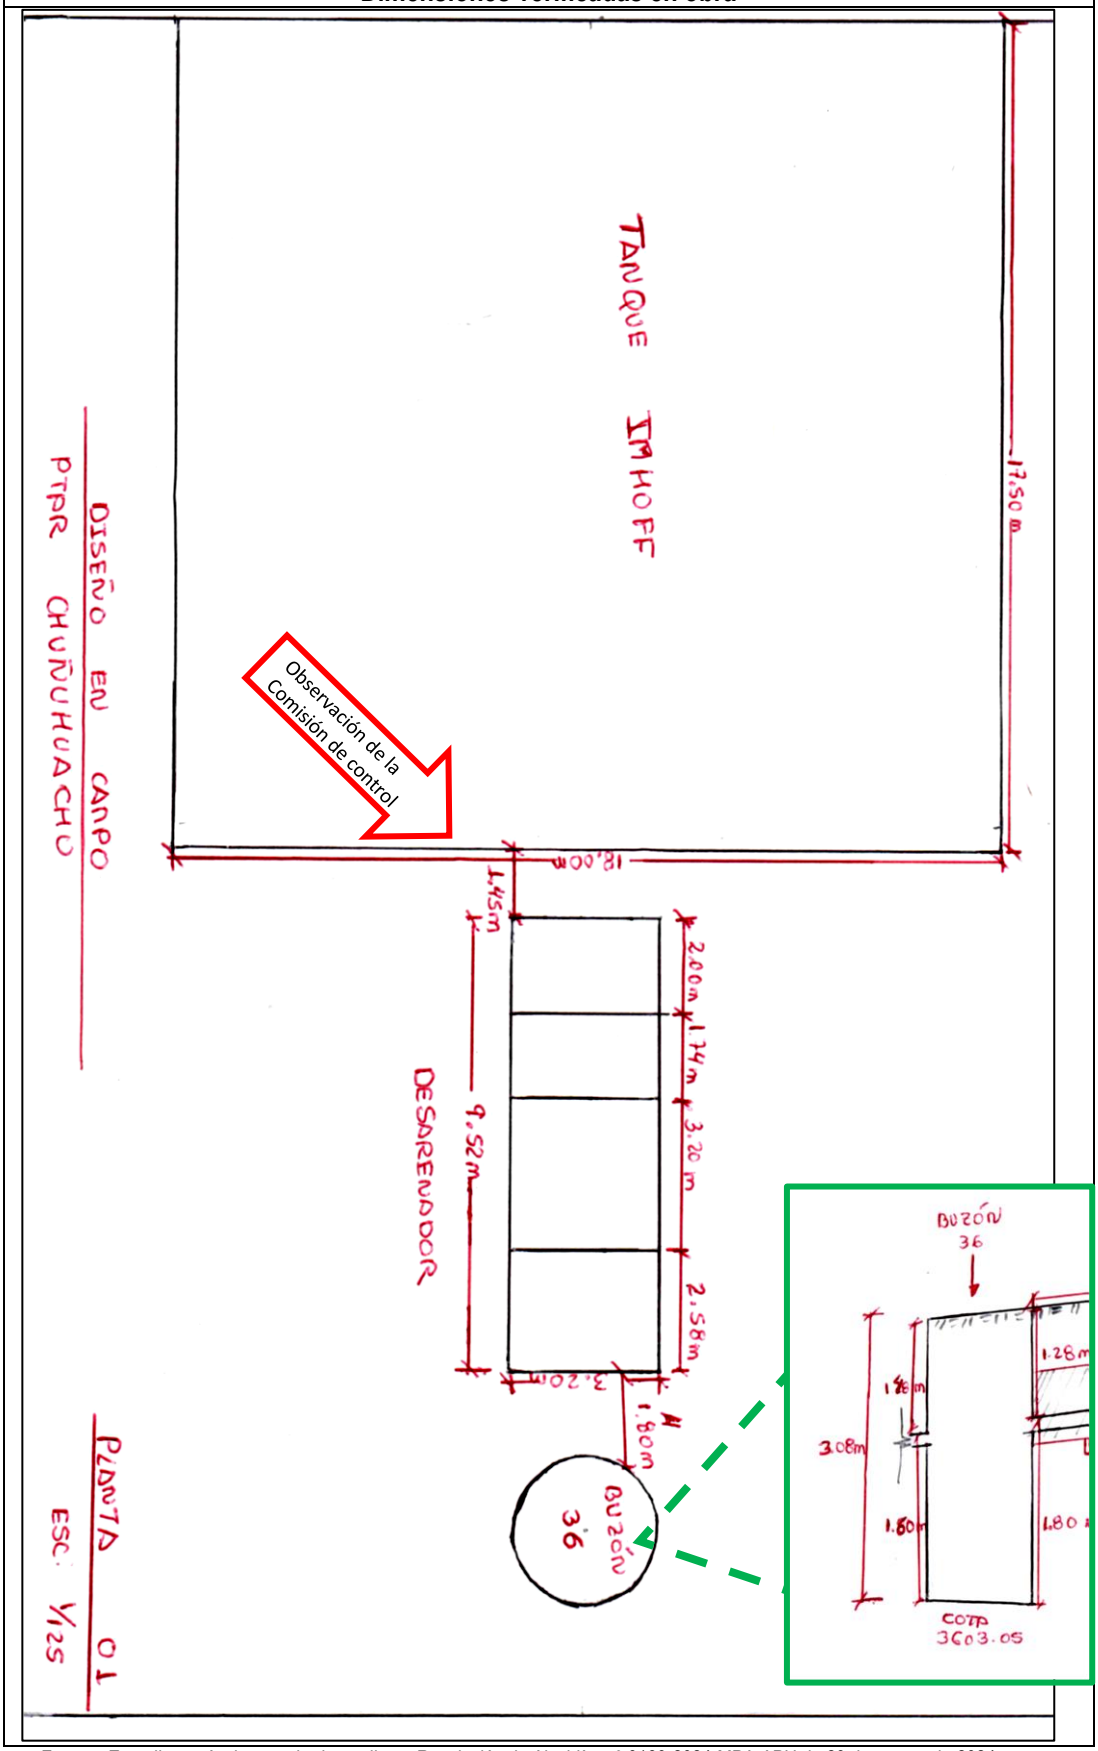
Imágenes n.os 1 y 2
Comparativo entre dimensiones de acuerdo al Expediente técnico aprobado y dimensiones verificadas en obra por la Comisión Control

1. CONSTRUCCIÓN DE PLANTA DE TRATAMIENTO DE LA COMUNIDAD DE CHUÑOHUACHO NO SE VIENE EJECUTANDO DE ACUERDO A LAS CARACTERÍSTICAS Y DIMENSIONES ESTABLECIDAS EN EL EXPEDIENTE TÉCNICO APROBADO, DICHA SITUACIÓN AFECTARÍA EL CUMPLIMIENTO DE LA FINALIDAD DE LA OBRA.

Al respecto, mediante acta n.° 004-2024-CG-GRAP-OCIMPA-TMMC-SCC de 25 de octubre de 2024, la comisión de control efectuó la visita de la obra donde constató la construcción del sistema de la red de alcantarillado en la localidad de Chuñohuacho, advirtiéndose que no se viene ejecutando de acuerdo a las características establecidas en el expediente técnico aprobado, tal como se muestra a continuación:

De las imágenes anteriores, se advierte que no se estarían cumpliendo las dimensiones establecidas en el expediente técnico aprobado, en planta como en elevación; asimismo, se advierte una pendiente de 88.88% [1] de la red de alcantarillado entre el buzón n.° 36 y el ingreso a desarenador lo cual podría ocasionar pendientes máximas y por consiguiente velocidades máximas; dicha situación, se muestra a continuación:

Los hechos descritos, generarían el riesgo de incumplimiento de las características y dimensiones establecidas en el expediente técnico aprobado, afectando al cumplimiento y la finalidad de la obra.
