INFORME DE VISITA DE CONTROL N.° 048-2024-OCI/0417-SVC

VISITA DE CONTROL
MUNICIPALIDAD PROVINCIAL DE CHANCHAMAYO
CHANCHAMAYO/CHANCHAMAYO/JUNÍN

EJECUCIÓN CONTRACTUAL DE LA OBRA: "MEJORAMIENTO Y AMPLIACIÓN DE LOS SERVICIOS FUNERARIOS Y DE SEPULTURA EN EL CEMENTERIO GENERAL DEL DISTRITO DE CHANCHAMAYO DE LA PROVINCIA DE CHANCHAMAYO DEL DEPARTAMENTO DE JUNÍN"

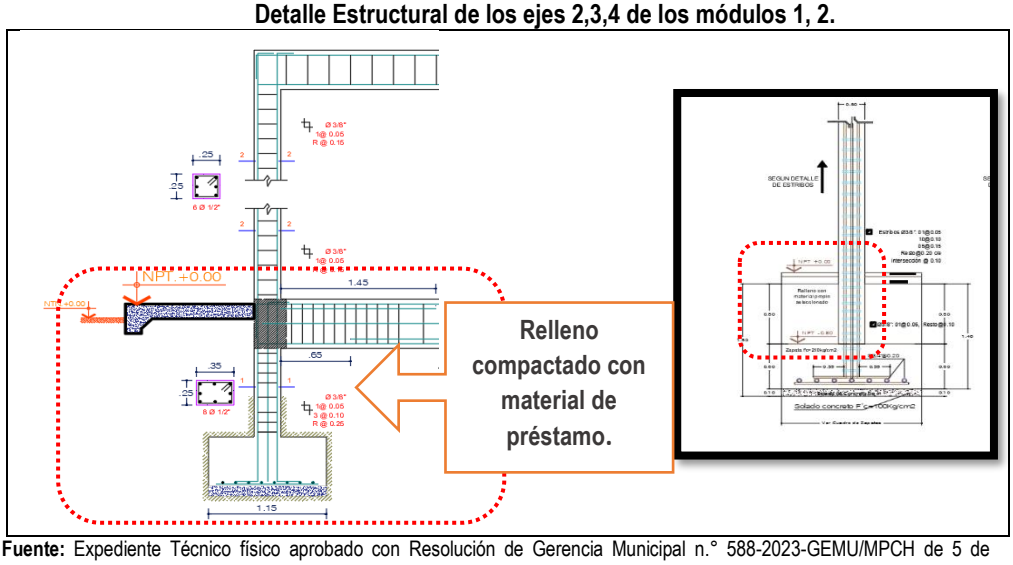
Imagen n.° 1
Detalle Estructural de los ejes 2,3,4 de los módulos 1, 2.

De la revisión, análisis de las partidas ejecutadas en la Valorización de obra n.°01 de acuerdo al Expediente Técnico de la convocatoria registrado en la página del SEACE[15], se advierte que la obra no viene siendo ejecutada de acuerdo a los planos, puesto que, en las Zapatas tipo 1 y Zapatas tipo 2, se muestran áreas de relleno con material clasificado encima de la zapata, como se muestran a continuación:

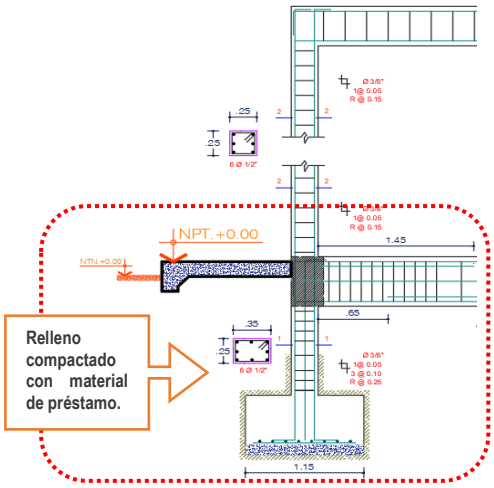
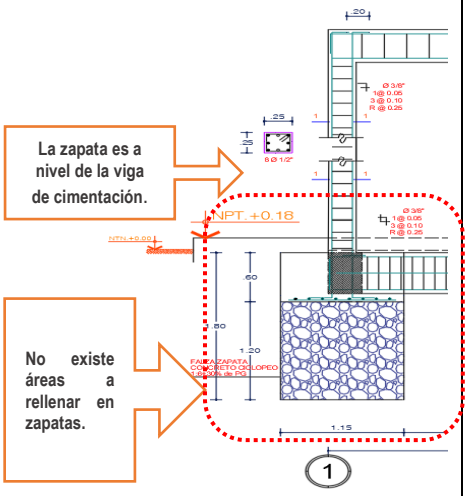
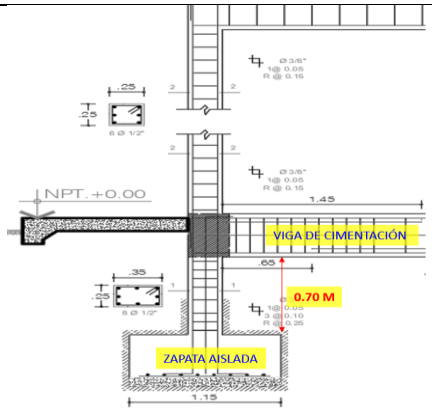
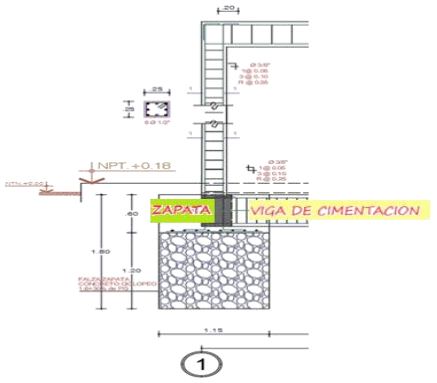
Imagen n.°2
Estudio Definitivo de Obra:

Durante la vista de control realizada, la Comisión de Control efectuó la verificación del cumplimiento de dicha partida, advirtiéndose que la obra no se viene ejecutando de acuerdo al Expediente Técnico convocado[16] en el procedimiento de selección, asimismo, se solicitó el Expediente Técnico físico bajo custodia de la gerencia de Obras Públicas en su acervo documentario, la cual fue remitido con Informe n.°1634-2024/GOP/MPCH de 16 de agosto de 2024 por el gerente de Obras Públicas, siendo que de la revisión se advierte diferencias que se detalla:

Comentario: La zapata aislada se encuentra a 0.70 m de altura de la viga de cimentación.	**Comentario:** La zapata aislada se encuentra a nivel de la viga de cimentación.

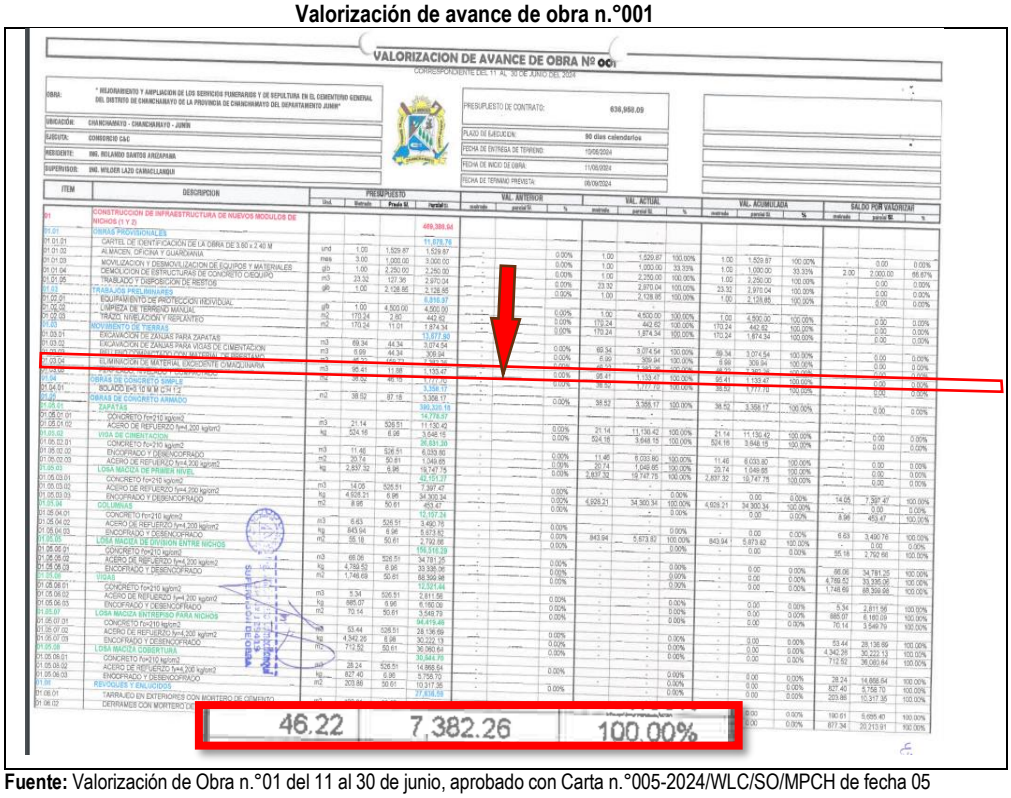
Imagen n.°3
Valorización de avance de obra n.°001

Pese a ello, la citada partida fue valorizada al 100% por un monto de S/ 7 382,26 del costo directo contratado, correspondiente a la Valorización n.°01 del mes de junio de 2024.

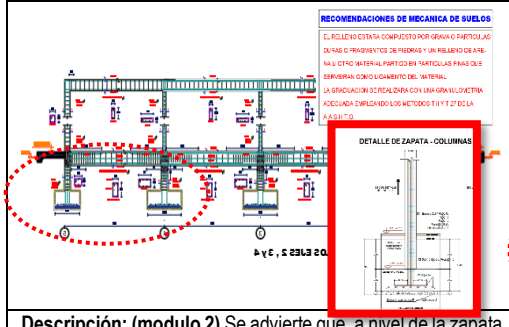
Imagen n.°4
Relleno a nivel de las zapatas, respecto al borde de la columna

Asimismo, se evidencia que la partida RELLENO COMPACTADO CON MATERIAL DE PRÉSTAMO, no se ejecutó en obra, ya que, el Nivel de la Zapata, es al mismo nivel de la viga de cimentación, como se muestra a continuación:

Descripción: (modulo 2) Se advierte que, a nivel de la zapata y el terreno natural, se debe rellenar.	**Descripción: (modulo 2)** Se advierte que la zapata y la viga de cimentación se encuentra a nivel del terreno natural, y no requiere relleno.

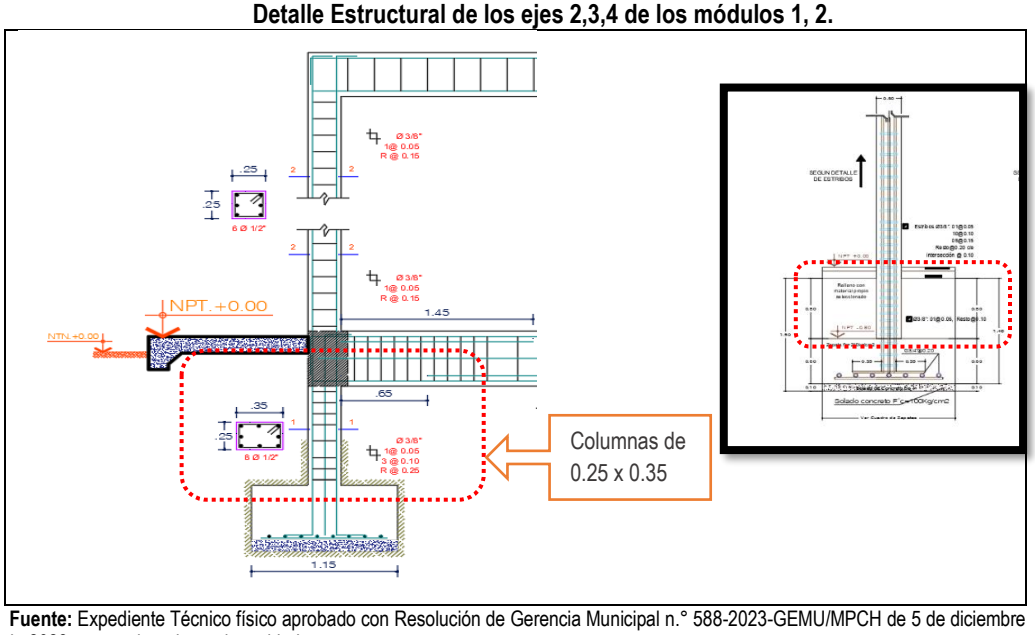
Imagen n.°5
Detalle Estructural de los ejes 2,3,4 de los módulos 1, 2.

En relación a esta partida 01.05 OBRAS DE CONCRETO ARMADO del Expediente Técnico registrado en el portal SEACE, cuenta con columna desde el borde superior de la zapata hasta el borde inferior de la viga, por el planteamiento estructural, tal como se muestra:

Es por ello, la Comisión de Control, advierte mediante Acta de Inspección Física n.°006-2024-OCI/MPCH de 16 de setiembre del 2024[19], suscrito durante la inspección física de obra, que la obra no se viene ejecutando de acuerdo al Expediente Técnico registrado en el SEACE.

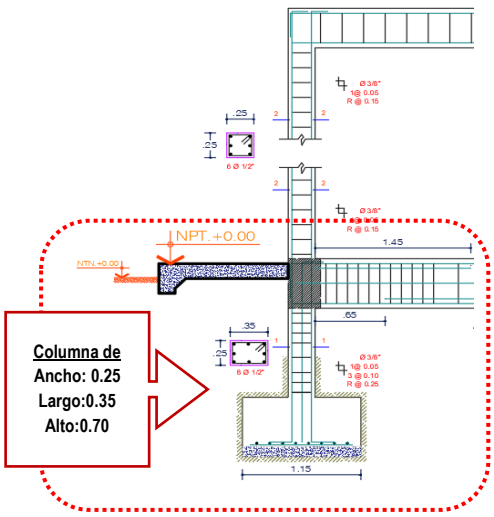
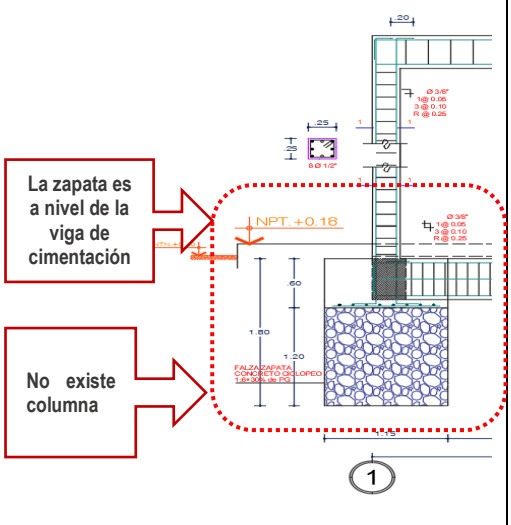
Imagen n.°6
Estudio Definitivo

Comentario: La zapata aislada presenta con 0.70 m de altura de columna de concreto armado.	**Comentario:** No se muestra columna en los planos.

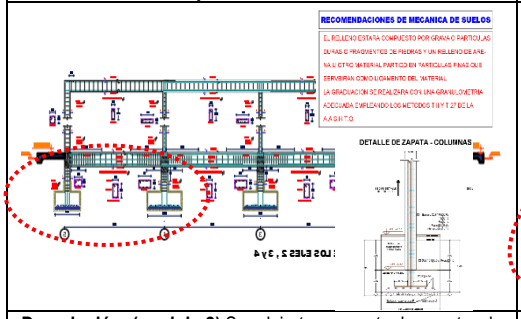
Imagen n.°8
Relleno a nivel de las zapatas, respecto al borde de la columna

Asimismo, se advierte que la 1.88 de metrados cúbicos de la partida 01.05.01.01 CONCRETO F´C=210 KG/CM2, no se ejecutó en obra, toda vez que el Nivel de la Zapata, es al mismo nivel de la viga de cimentación, como se muestra a continuación:

Descripción: (modulo 2) Se advierte que, entre la zapata y la viga de cimentación existe columna.	**Descripción: (modulo 2)** Se advierte que, entre la zapata y la viga de cimentación no se muestra columna.

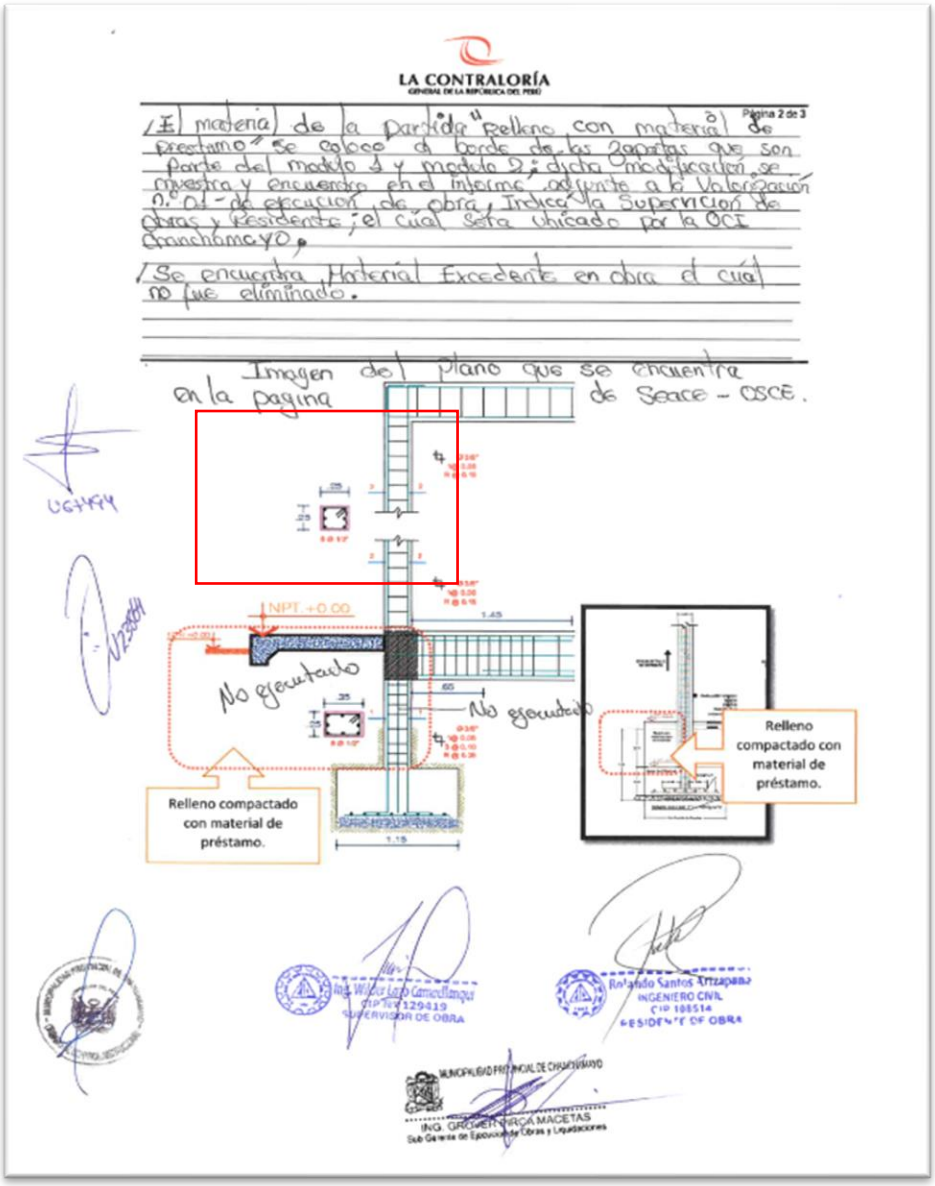
Imagen n.°9
Acta inspección física de obra n.°006-2024-OCI/MPCH

/El material de la partida "Relleno con material de prestamo" se coloco a borde de las zapatas que son parte del modulo 1 y modulo 2; dicha modificación se muestra y encuentra en el informe adjunto a la Valorización n.° 01 - de ejecución de obra, Indica la Supervisión de Obras y Residente; el cual sera ubicado por la OCI Chanchamayo.

/Se encuentra Material Excedente en obra el cual no fue eliminado.

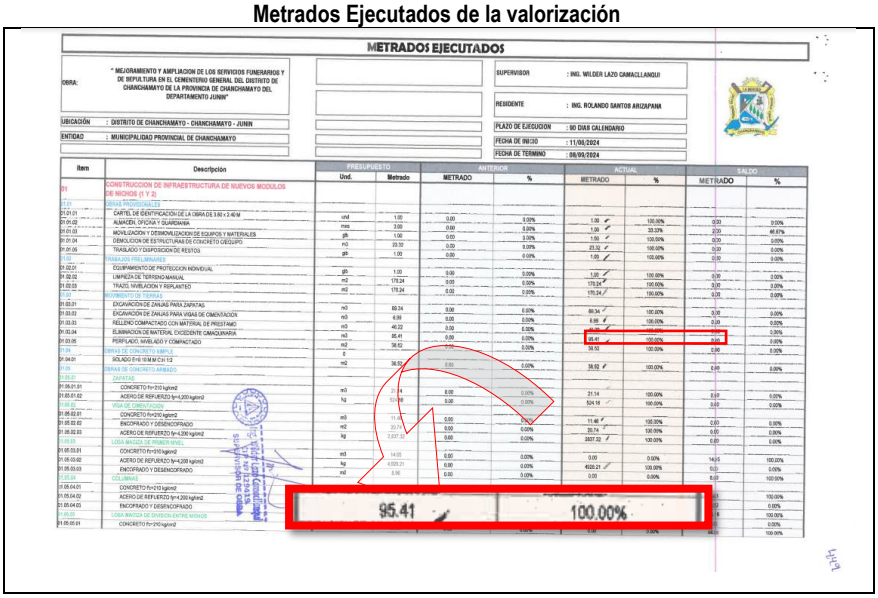
Imagen n.°10
Metrados Ejecutados de la valorización

Con respecto a esta partida, la supervisión de obra otorgó conformidad a la Valorización n.°01, donde el metrado ejecutado actual de la partida es el 100%, conforme se aprecia en la imagen siguiente:

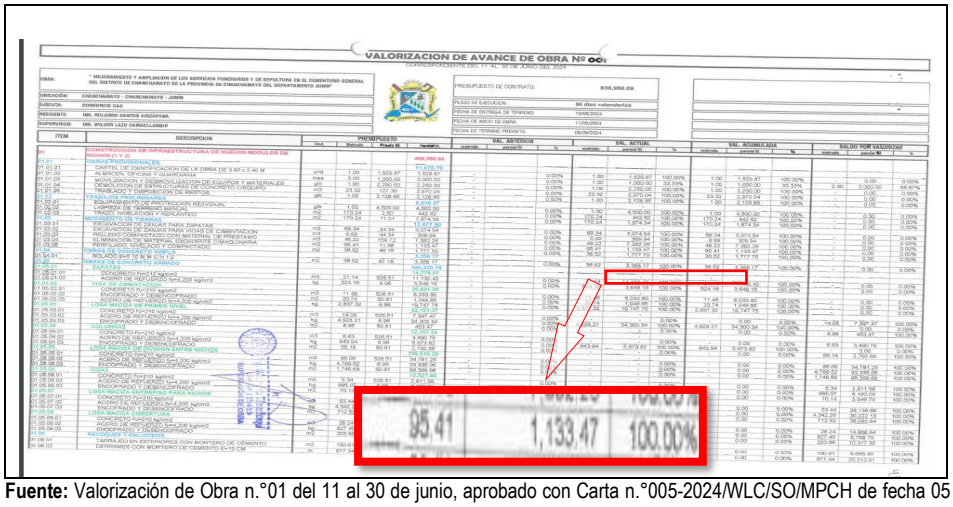
Imagen n.°11
Valorización de avance de obra n.°1

De la imagen que antecede, se advierte que el metrado de la **<u>Partida 01.03.04 ELIMINACIÓN DE MATERIAL EXCEDENTE C/ MAQUINARIA</u>**, se valorizó por 95.41 m3, el cual es resultado de la suma de las partidas 01.03.01 Excavación de zanjas para zapatas y 01.03.02 Excavación de Zanjas para vigas de cimentación.
