INFORME DE VISITA DE CONTROL
N° 003-2024-OCI/0827-SVC

"ESTADO SITUACIONAL DEL PUESTO DE SALUD EL PORVENIR DE LA MICRO RED ZARUMILLA - DIRECCIÓN REGIONAL DE SALUD TUMBES"

TUMBES, 22 DE FEBRERO DE 2024

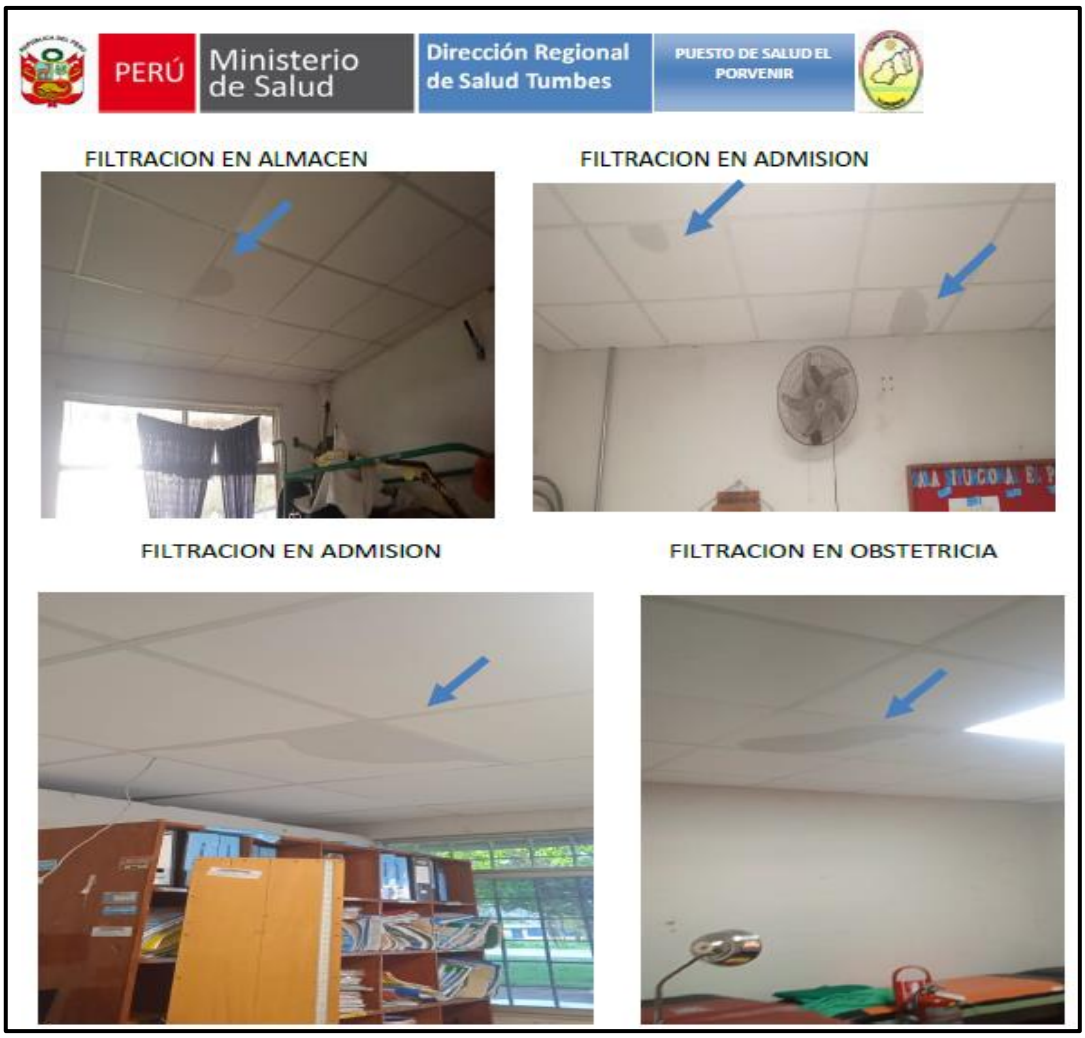
Cuando se presentan lluvias ***existen filtraciones de agua por el techo (sistema cielo raso) del área de tópico y en el ambiente de los servicios higiénicos****;* ***asimismo en el ambiente del módulo que se ha instalado en el mes de noviembre del 2023, también existe una pequeña filtración por el techo (este módulo es utilizado como cadena de frio y para el control del niño sano)****.* (Resalto y Subrayado es agregado).

Imagen n.° 4
Filtración de agua en distintas áreas del puesto de salud

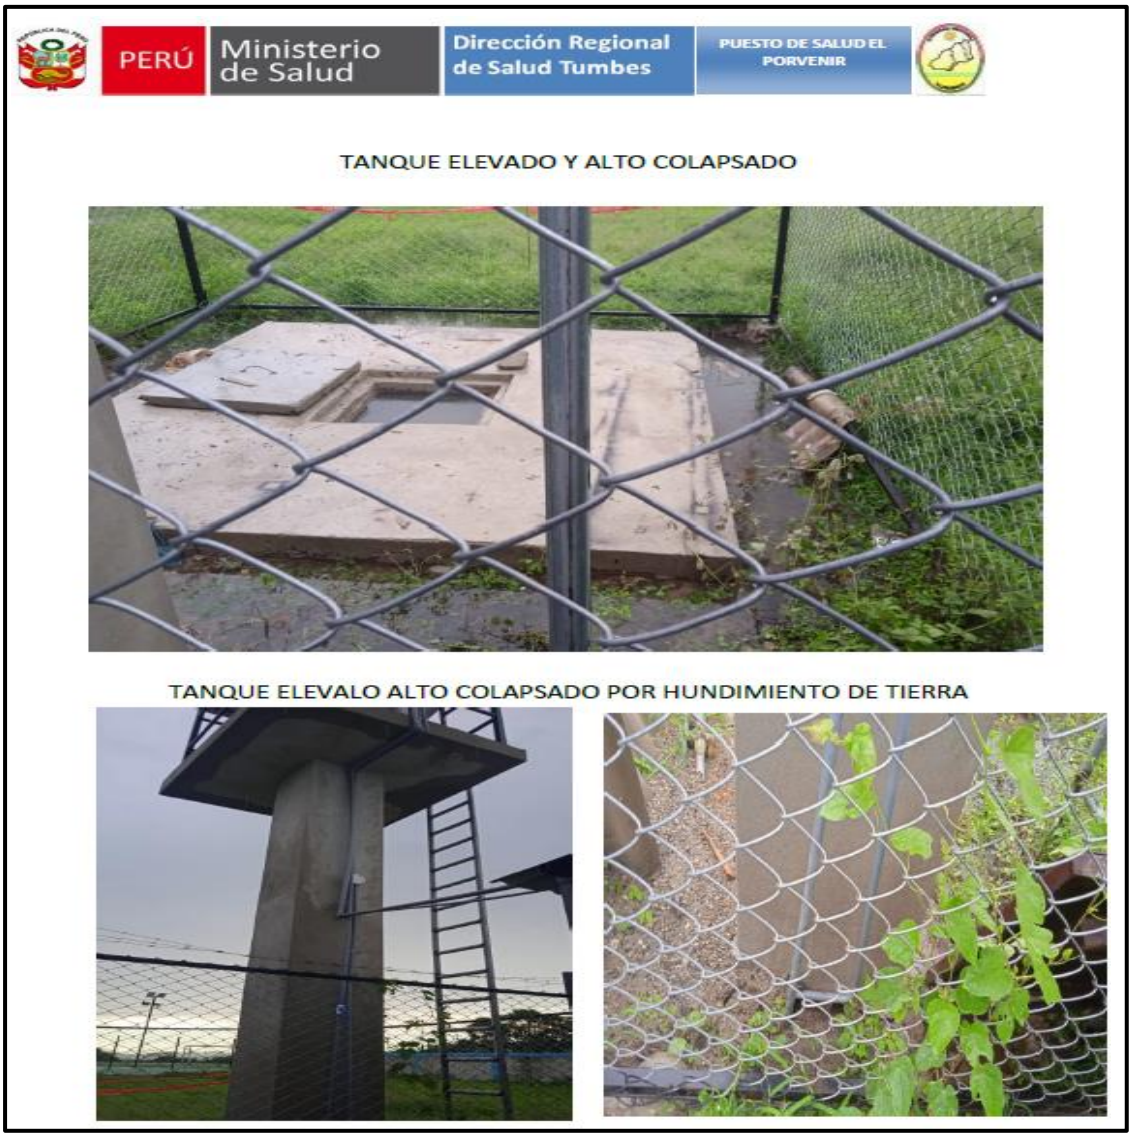
Cuando se ha verificado este hecho, se observa además que el tanque de plástico (que se encuentra dentro del cerco perimétrico) presenta abolladura debido a que el muro colapsado ha caído sobre éste. (Resalto y Subrayado es agregado).

Conforme a lo señalado, se advierte que, las precipitaciones pluviales suscitadas en los últimos días, también **<u>ha generado que uno de los muros de ladrillo del cerco que encierra la cisterna de agua colapse, dejándola inoperativa y sin el servicio de agua potable para el establecimiento de salud</u>**; por otro lado, se dejó constancia de la falta de mantenimiento en los alrededores del puesto de salud, debido a la abundante maleza existente, **<u>y la carencia de profesional médico</u>** (desde hace 2 años aproximadamente) para atención de pacientes; parte de estos hechos se corroboran en el contenido del Anexo N° 1 "Evaluación de Daños y Análisis de Necesidades de Salud"[4] (que incluyó información de **lluvia ocurrida el 9 de febrero de 2024**) y sus respectivas fotografías, las cuales se muestran a continuación:

Imagen n.° 6
Fotografías incluidas en la ficha de Evaluación de Daños y Análisis de Necesidades de Salud (EDAN Salud) del 9 de febrero de 2024, en la que se reporta afectación de la cisterna del puesto de salud
