INFORME DE VISITA DE CONTROL N° 043-2024-OCI/2684-SVC

"EJECUCIÓN DE IOARR: RENOVACIÓN DE PUENTE; EN EL (LA) MUNICIPALIDAD DISTRITAL DE CURIMANA, PUENTE EL INGENIERO, CAMINO VECINAL R2503102: EMP R2503102 CASERIO LA FLORIDA, DISTRITO DE CURIMANA, PROVINCIA DE PADRE ABAD, DEPARTAMENTO DE UCAYALI – CUI N° 2529913"

"EJECUCIÓN DE OBRA Y PROCESO DE RESOLUCIÓN CONTRACTUAL DE LA OBRA"

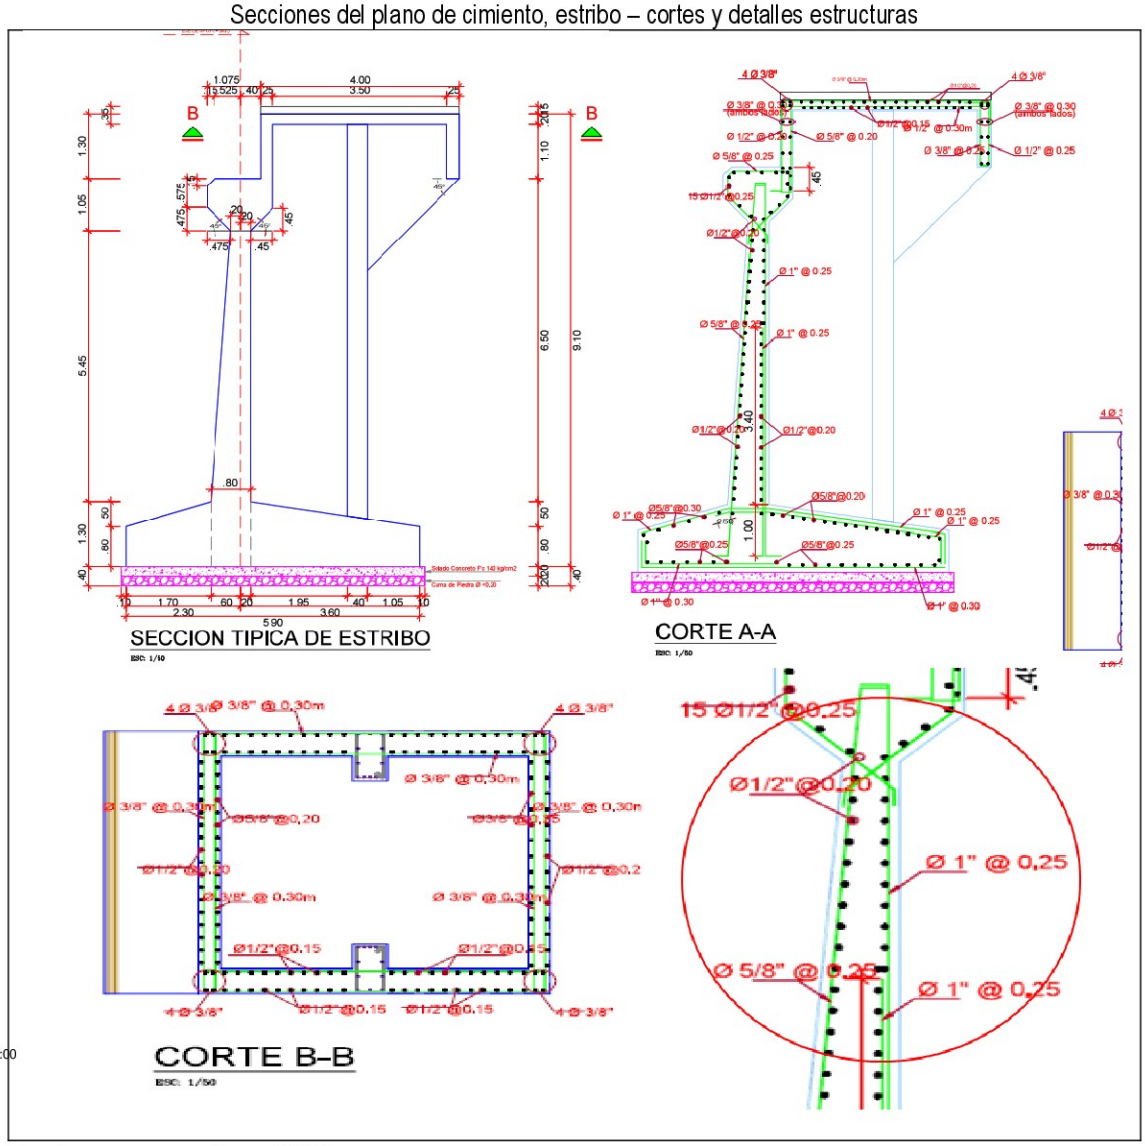
Imagen n.° 5

Del cuadro anterior se advierte que la columna y el muro que compone el estribo del puente es de sección única, por lo que, la colocación del concreto debió ser continuo sin interrupciones, o de ser el caso, haber previsto la instalación de llaves de unión adecuadas, como lo establece la normativa vigente, no obstante, el resguardo no se produjo y se dejó expuesto las varillas de acero a la intemperie, lo que está ocasionando que estos elementos empiecen a presentar oxidación con riesgo de afectar la masa nominal de la varilla; cuando el acero presenta oxidación como se visualiza en obra, este debe ser evaluado con detenimiento, si el óxido es superficial y no ha afectado la masa nominal de la varilla, lo más recomendable es ser retirado con procedimientos mecánicos como cepillado con cerdas metálicas, lijado ligero para el retiro de residuos o usar compuestos químicos para remover el óxido superficial antes de ser puesto en servicio, sin embargo, si las varillas se han corroído la estructura corre el riesgo de ser descartada, puesto que el acero ha perdido sus características dimensionales y sus propiedades mecánicas, poniendo en peligro la durabilidad y seguridad de los cimientos del puente, asimismo, en la visita se constató que

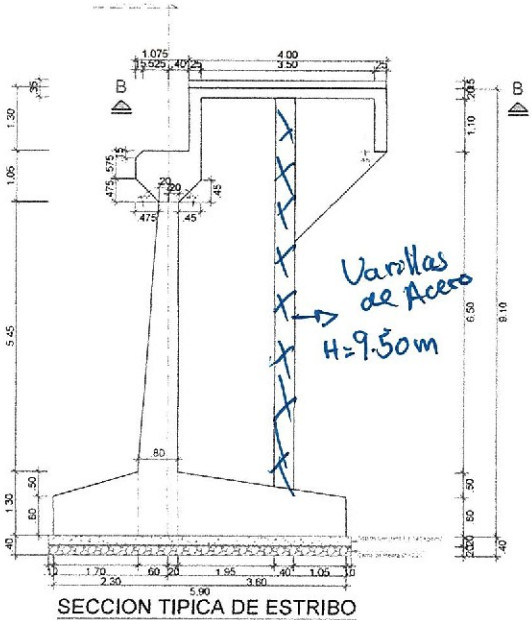
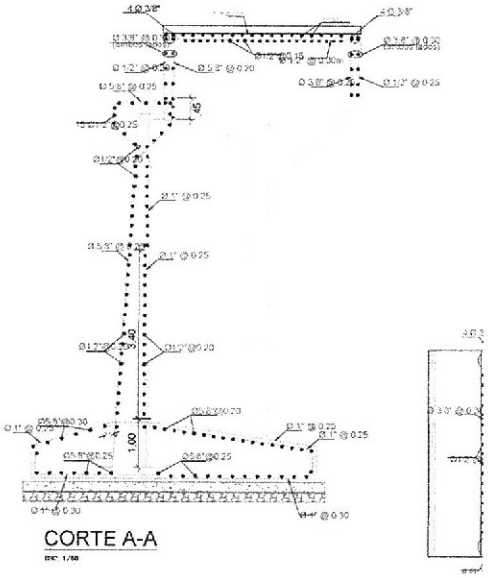
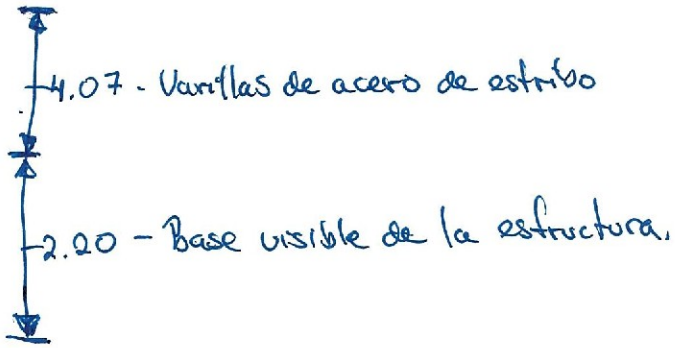
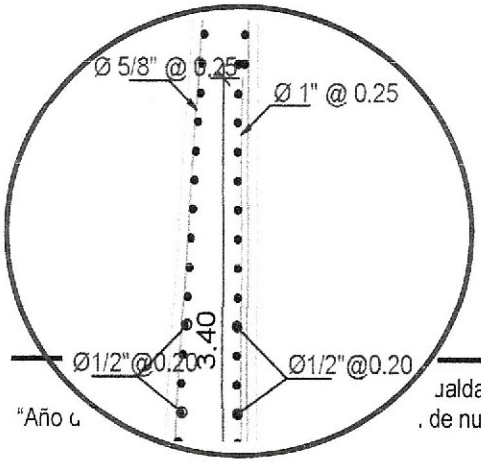
SECCION TIPICA DE ESTRIBO

Se visualiza la ejecución parcial de un estribo del puente, en la quebrada Venadal. Puente provisional de madera se encuentra deteriorado, dificultando acceso a la población, caserio Florida, Mongón, San Luis, Vista Hermosa. El presidente manifiesta que una sola vez recomendaron que las maquinarias (volquete cargado) no ingresaran despues de las lluvias para evitar accidentes.
Se visualiza hormigón mezclado con concreto que malogran el material, asimismo las varillas de acero se encuentran expuestas a la interperie sin resguardo alguno, el presidente manifiesta no poder intervenir puesto que la Entidad manifesto que era bienes del empresario. y no pueden disponer de los materiales.
El puente se encuentra con encofrado de base y varillas expuestas de la Sub Estructura, columna se encuentra sin mezcla de concreto con acero expuesto a la humedad.

Varilla de Acero de 1" → 22 unidades de 4.07m.
Varilla de Acero de 1/2" → 21 unidades de 4.07m.
Varilla de Acero de 1" → 21 unidades de 0.80cm.
