INFORME DE HITO DE CONTROL N° 003-2024-OCI/3921-SCC

"CREACIÓN DE REPRESA CASCAPAMPA PARA SERVICIO DE AGUA PARA RIEGO EN EL DISTRITO DE SONDORILLO - HUANCABAMBA - PIURA"

HITO DE CONTROL N° 2 – EJECUCIÓN DE OBRA CIMENTACIÓN DE LA PRESA

CHULUCANAS, 28 DE FEBRERO DE 2024

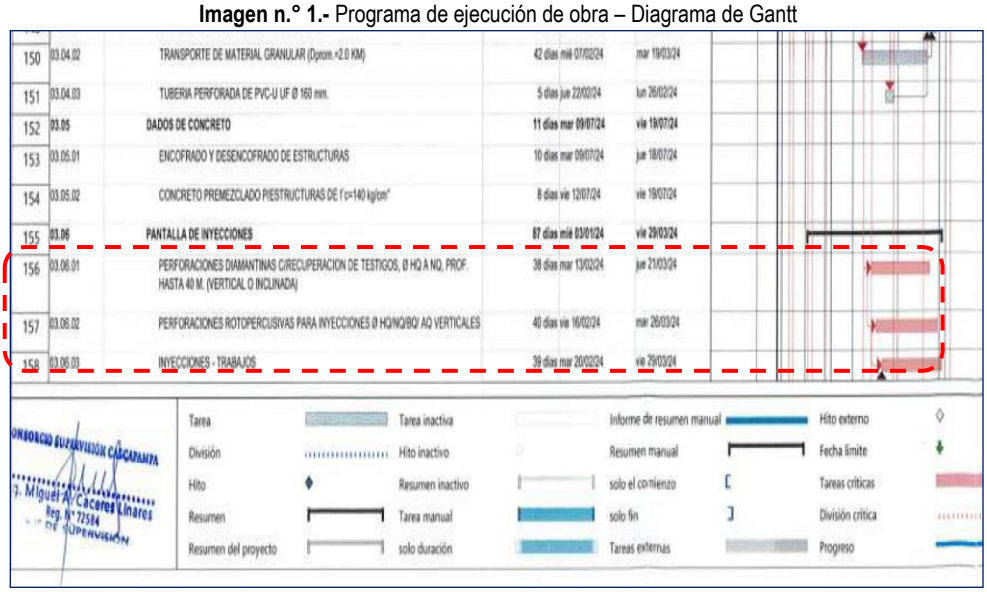
Imagen n.° 1.- Programa de ejecución de obra – Diagrama de Gantt

Las partidas 03.06.01 y 03.06.02 aún no se realizaban pese, a que el inicio de su ejecución estaba programado para el 13 y 16 de febrero 2024 respectivamente.

Asimismo, la partida 03.06.03 INYECCIONES – TRABAJOS, debía iniciar su ejecución el 20 de febrero 2024 y hasta el día de la visita no se encontraron en la obra los insumos que también estaban considerados en el programa de ejecución de obra (como se muestra en la imagen n.° 2) y que son necesarios para realizar dicha partida. Estos hechos se consultaron

a la supervisión, residente y especialistas y refirieron que han hecho requerimiento el mismo que debe llegar en 15 días aproximadamente. En la siguiente imagen se puede visualizar lo manifestado:

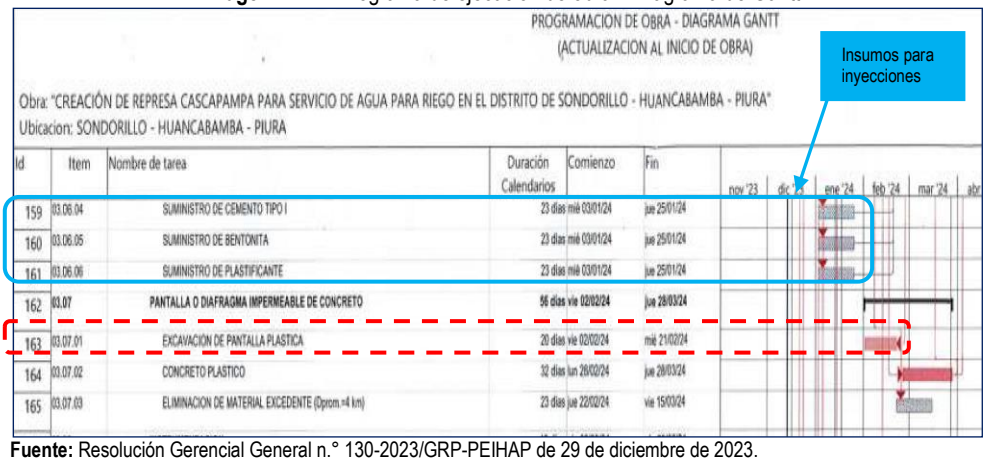
Imagen n.° 2.- Programa de ejecución de obra – Diagrama de Gantt

Además, para poder realizar las partidas mencionadas en el comentario anterior, primero debe de realizarse la partida 03.07.01 EXCAVACIÓN DE PANTALLA PLÁSTICA del rubro 03.07 PANTALLA O DIAFRAGMA IMPERMEABLE DE CONCRETO, la cual debió empezar el 2 de febrero 2024 y hasta el día de la visita de inspección aún no se iniciaba; definiendo que esta partida también se encuentra atrasada según el programa de ejecución de la obra y tal como se muestra en la siguiente imagen:

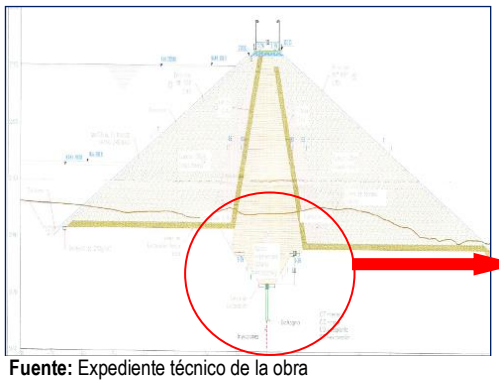
Imagen n.° 3.- Sección típica de la presa Cascapampa

Es importante mencionar que, para ejecutar las partidas críticas antes mencionadas, se debe ejecutar la excavación del dentellón del núcleo de la presa que también forma parte de la ruta crítica y es una actividad previa a la pantalla de inyecciones y diafragma impermeable, como se puede apreciar en las siguientes imágenes:

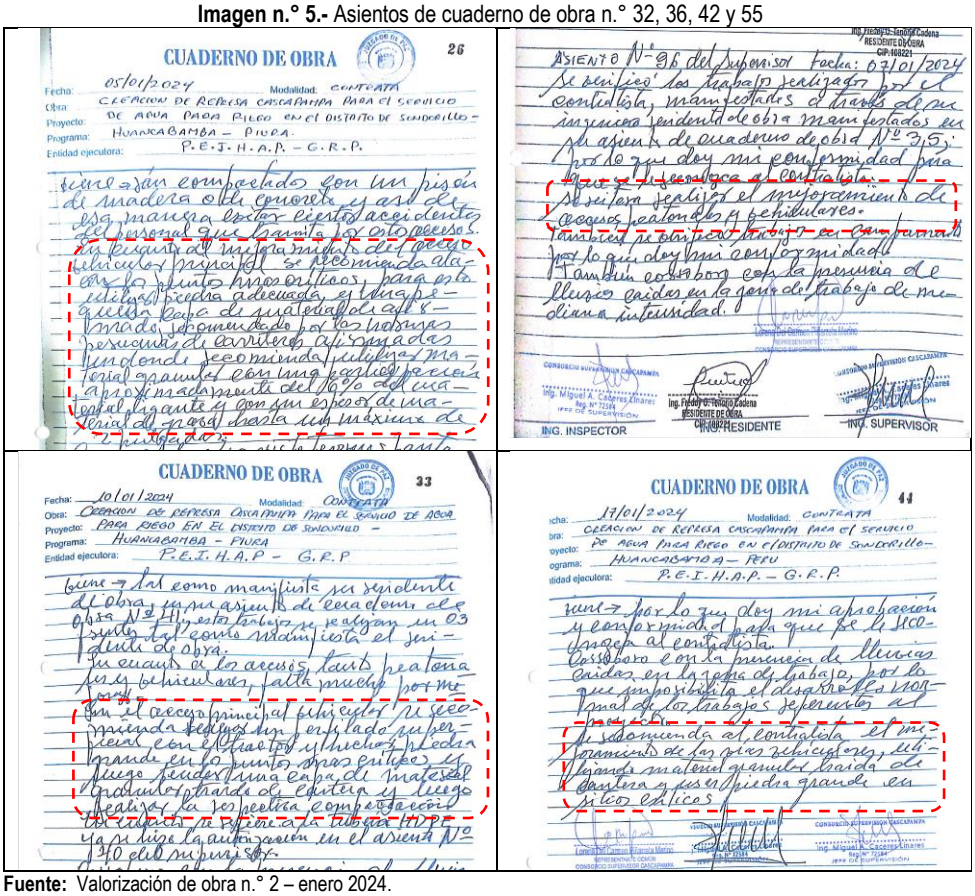
Imagen n.° 5.- Asientos de cuaderno de obra n.° 32, 36, 42 y 55

Asimismo, de la información remitida por la Entidad[4], se pudo verificar que mediante asientos de cuaderno de obra en repetidas oportunidades el jefe de supervisión ha solicitado un mejoramiento adecuado y definitivo para los accesos vehiculares, tal como se puede visualizar en la siguiente imagen:

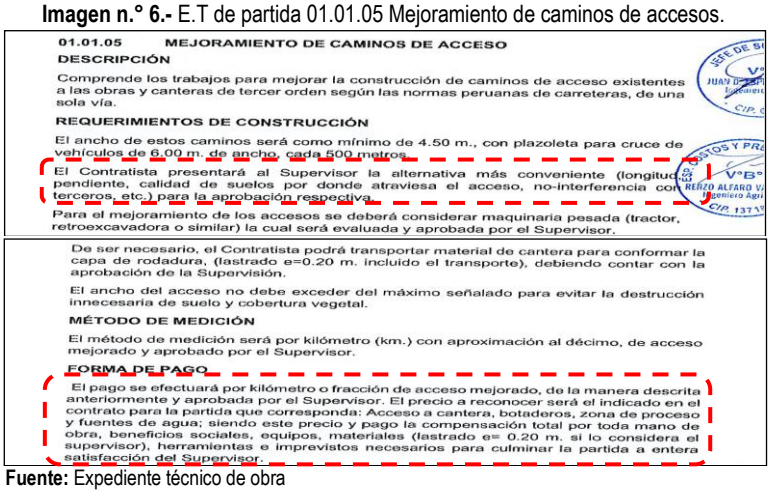
Imagen n.° 6.- E.T de partida 01.01.05 Mejoramiento de caminos de accesos.

Al respecto, revisadas las especificaciones técnicas del expediente técnico de la obra se pudo verificar que, *"de ser necesario, el Contratista podrá transportar material de cantera para conformar la capa de rodadura (lastrado=0.20 m. incluido el transporte), debiendo contar con la aprobación de la Supervisión"*, todo ello establecido en los Requerimientos de Construcción y Forma de Pago de la E.T de la partida 01.01.05 MEJORAMIENTO DE CAMINOS DE ACCESO, como se muestra en la imagen siguiente:

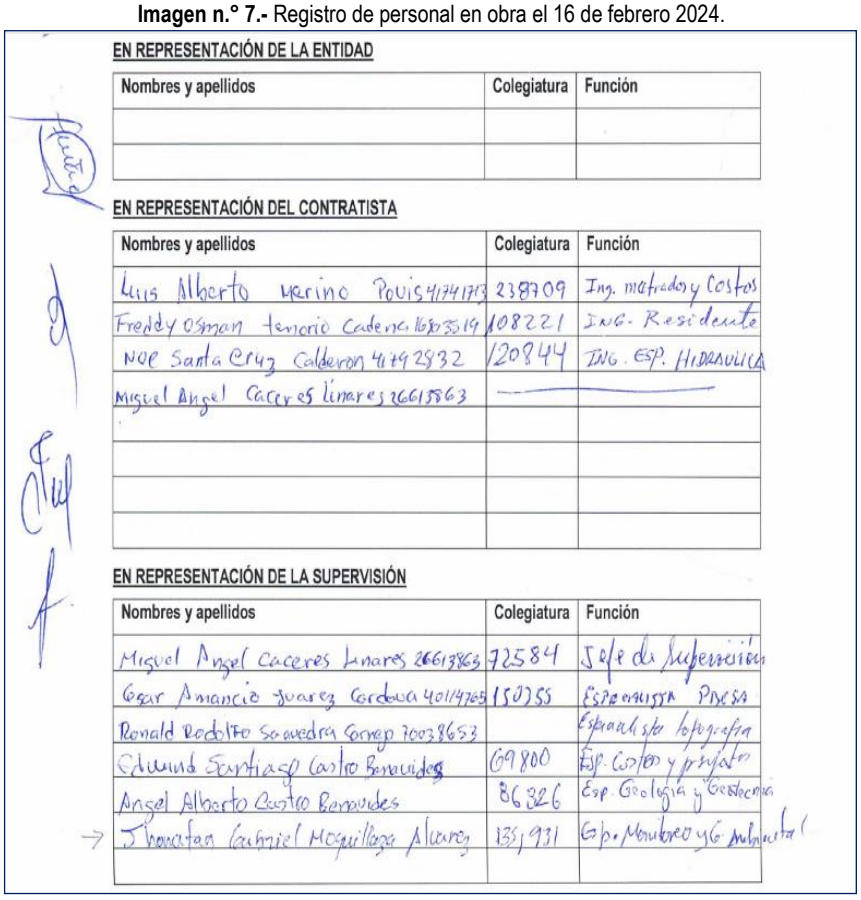
Imagen n.° 7.- Registro de personal en obra el 16 de febrero 2024.

señor Carlos Enrique Petroni Arana, quedando evidenciada su ausencia ante la falta registro en el acta de inspección n.° 02-2024-CG/OC3921/LEY n.° 31358 – 2343941 de 16 de febrero 2024, suscrita por el residente de obra y el ingeniero hidráulico en representación del Contratista; así como por el jefe de supervisión y el especialista en topografía en representación de la Supervisión de la obra y, por el personal de la comisión de control concurrente; como se muestra en la imagen siguiente:

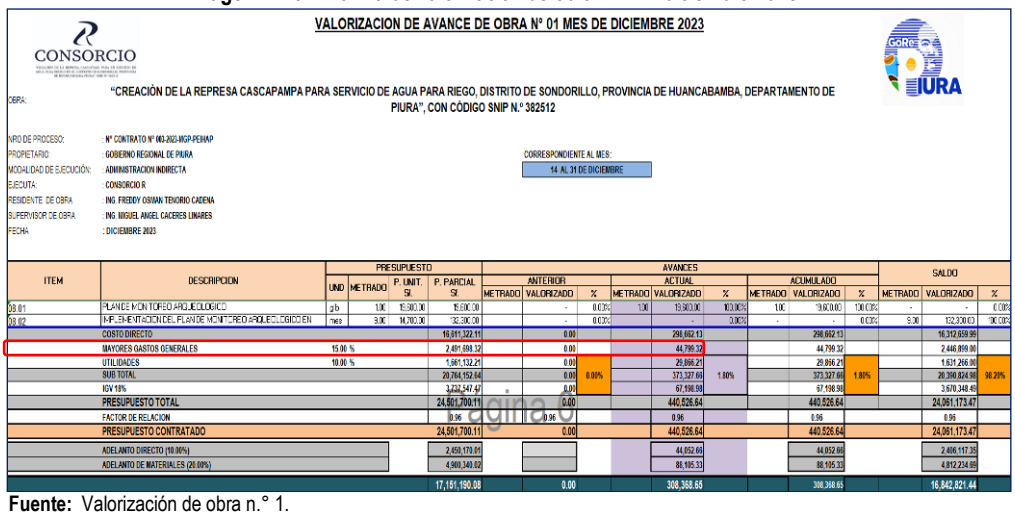
Imagen n.° 9.- Planilla de valorización de obra n.° 1 – diciembre 2023.

En ese sentido, se evidenció que con comprobantes de pago n.° 0031 y 0032 la Entidad pagó la valorización de obra n.° 1 - diciembre 2023 en la que se incluye el Ítem MAYORES GASTOS GENERALES representado en el 15.000% del total, lo cual equivale a un monto de S/ 44, 799.32 soles (donde se incluye el pago de la enfermera), tal como se muestra en la siguiente imagen:

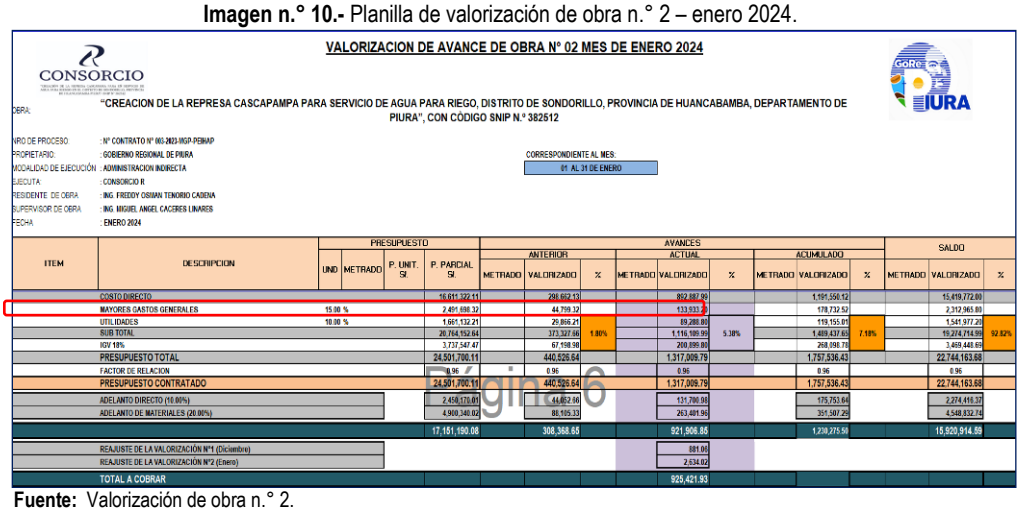
Imagen n.° 10.- Planilla de valorización de obra n.° 2 – enero 2024.

De la misma forma, en la valorización n.° 2 - enero del 2024 se está solicitando nuevamente el pago del 15.000% por gastos generales, como se muestra en la imagen n.° 10; sin embargo, conforme al acta antes mencionada, se dejó constancia que el Contratista no cuenta con la profesional "enfermera" conforme a lo solicitado en el expediente técnico.

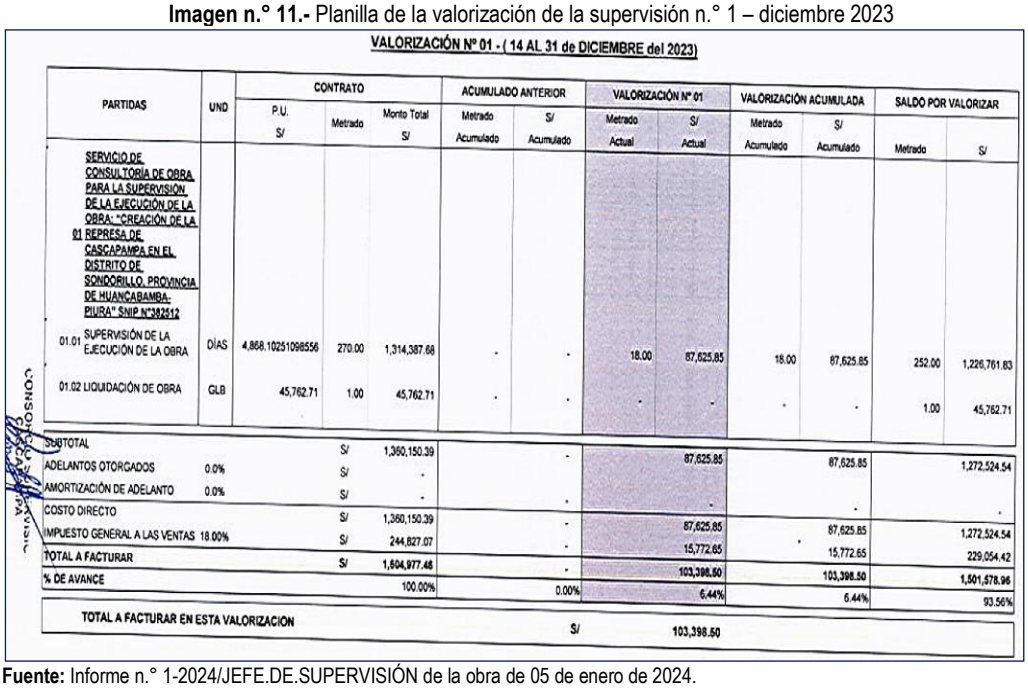
Imagen n.° 11.- Planilla de la valorización de la supervisión n.° 1 – diciembre 2023

Mediante Expediente n.° 0022 de 8 de enero de 2024 se ingresa a la Entidad la carta n.° 0009-2024/CSC-LCPM de 8 de enero de 2024, por parte de la señora Lorena del Carmen Piñarreta Merino representante común del Consorcio alcanzando el informe n.° 1-2024/JEFE.DE.SUPERVISIÓN de 5 de enero de 2024, informe mensual del jefe de supervisión correspondiente al periodo del 14 al 31 de diciembre, y solicitando la cancelación POR EL SERVICIO DE CONSULTORIA PARA LA SUPERVISION DE LA OBRA correspondiente del mes de DICIEMBRE 2023, conforme al detalle siguiente:

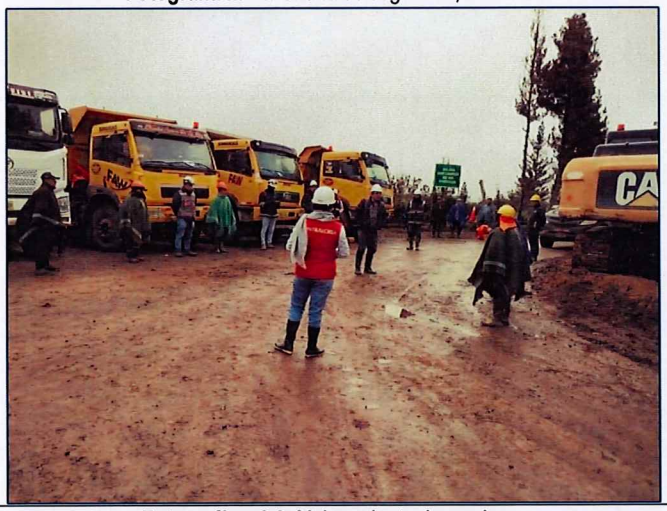
Fotografía n.° 4: Charla de seguridad, 7:22 am

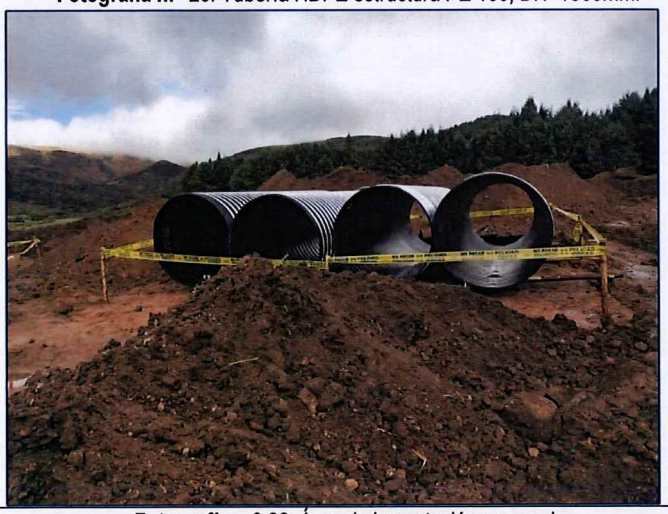
Fotografía n.° 20: Tubería HDPE estructura PE 100, DN=1500mm.

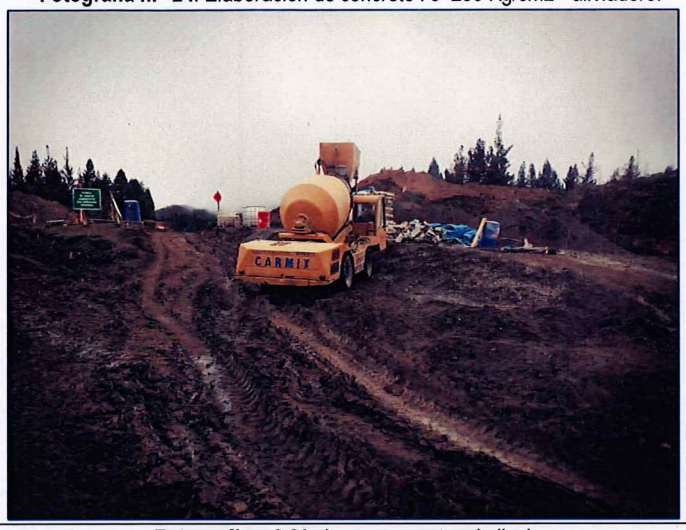
Fotografía n.° 24: Elaboración de concreto f'c=280 Kg/cm2 - aliviadero.

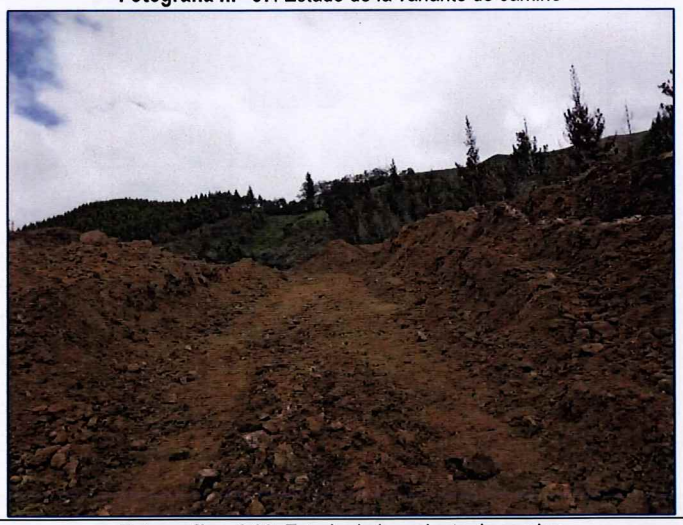
Fotografía n.° 37: Estado de la variante de camino

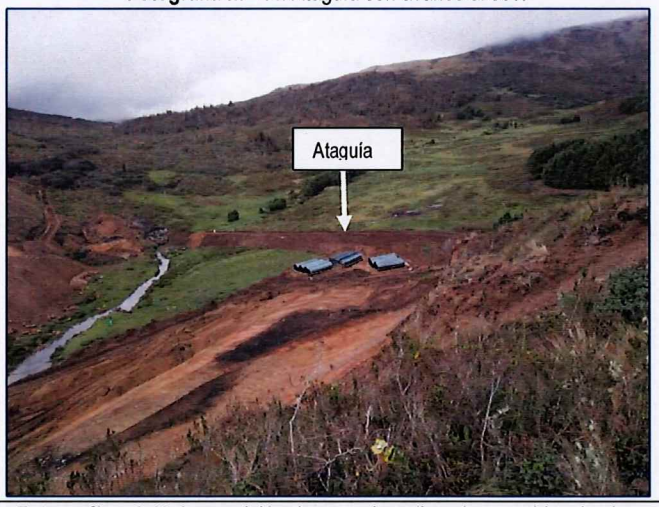
Fotografía n.° 44: Ataguía con avance al 50%

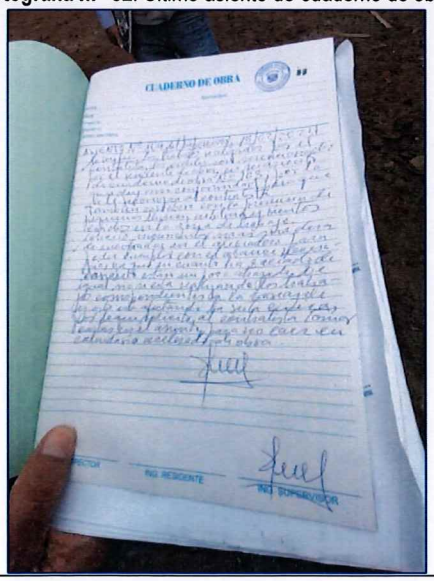
Fotografía n.° 52: Último asiento de cuaderno de obra
