INFORME DE VISITA DE CONTROL N° 104-2024-OCI/5332-SVC

VISITA DE CONTROL
RED DE SALUD PACÍFICO SUR
NUEVO CHIMBOTE - SANTA - ANCASH

"SERVICIOS DE MANTENIMIENTO DE LAS COBERTURAS DE PUESTOS DE SALUD DE LA ZONA DE SAN JACINTO"

PERÍODO DE EVALUACIÓN:
DEL 16 DE SETIEMBRE AL 20 DE SETIEMBRE DE 2024.

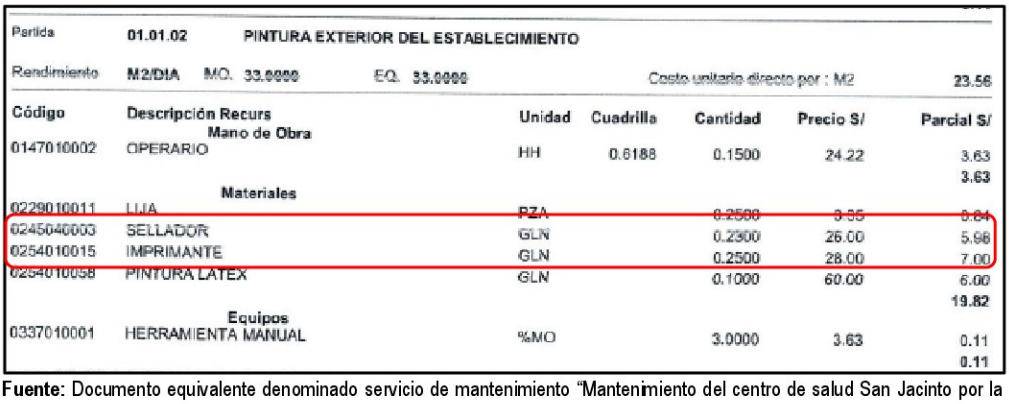
IMAGEN N° 2
ANÁLISIS DE PRECIOS UNITARIOS DE LA PARTIDA 01.01.02 PINTURA EXTERIOR DEL ESTABLECIMIENTO

Asimismo, en el análisis de precios unitarios, de las partidas 01.01.01 Pintura interior del establecimiento, 01.01.02 Pintura exterior del establecimiento y 01.01.03 Pintura en cielo raso, se considera como materiales: sellador e imprimante, tal como se muestra a continuación:

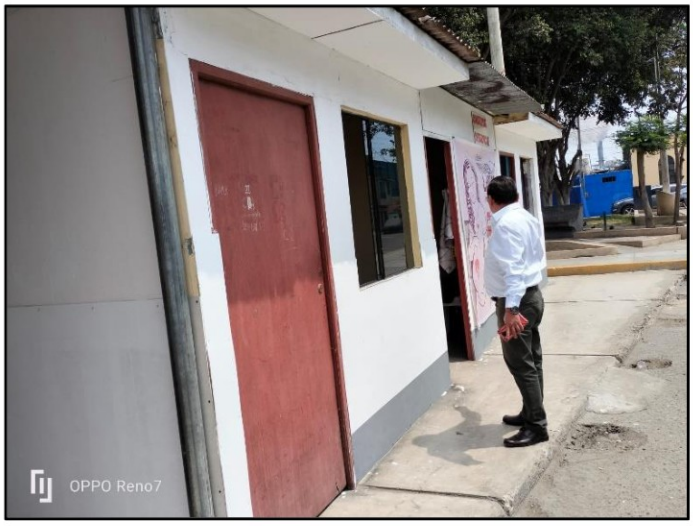
De acuerdo al acta de recepción del servicio de mantenimiento del puesto de salud San Jacinto este habría sido el 3 de setiembre de 2024; sin embargo, en la constatación física del 16 de setiembre de 2024 se han evidenciado partidas no ejecutadas; tales como: puertas sin pintura, inodoros viejos en los servicios higiénicos y lavatorios deteriorados; así como, la inexistencia de grifería tipo cuello de ganso, como se muestra en las fotografías siguientes:

FOTOGRAFÍA N° 6
PUERTAS SIN PINTURA

No obstante, de la revisión al documento equivalente se tiene que, la planilla de metrados establece claramente las cantidades de las partidas *01.01.04 Pintura en puertas c/óleo - 2 manos, 01.03.02.01 Inodoro tanque bajo c/grifería de bronce, 01.03.02.02 Lavatorio con pedestal y 01.03.02.04 Grifería para lavadero tipo cuello ganso*, conforme se expone a continuación:
