INFORME DE HITO DE CONTROL N° 091-2024-OCI/5336-SCC

EJECUCIÓN DEL SALDO DE OBRA DEL PROYECTO DE INVERSIÓN PÚBLICA: "MEJORAMIENTO DEL SERVICIO EDUCATIVO EN LAS INSTITUCIONES EDUCATIVAS SECUNDARIAS SAMUEL DEL ALCÁZAR, VALENTÍN PANIAGUA CORAZAO EN LOS CCPP LLANGODEN ALTO Y LANCHECONGA, DISTRITO DE LAJAS, HUAMBOS, PROVINCIA DE CHOTA, CAJAMARCA" (CUI N° 2289336)

HITO DE CONTROL N° 7 - CULMINACIÓN DE LA OBRA

PERÍODO DE EVALUACIÓN:
DEL 28 DE AGOSTO DE 2024 AL 4 DE SETIEMBRE DE 2024

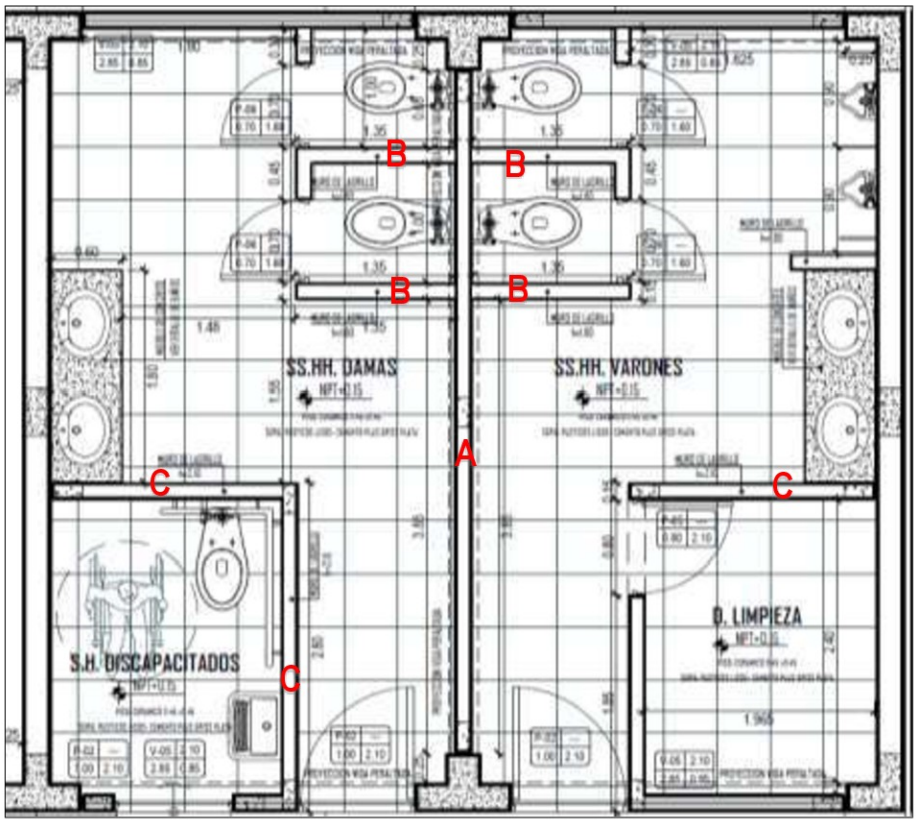
IMAGEN N° 5
VISTA EN PLANTA DE SS.HH. VARONES Y SS.HH. DAMAS

A: Muro de división de ambientes; SS.HH Varones de SS.HH Mujeres.
B: Muro bajo de 1.80 m de altura.
C: Muro bajo de 2.10 m de altura.

En la imagen previa de observa cuatro (4) muros bajos de 1.80m y tres (3) muros bajos de 2.10m de altura, no especificando la altura del muro divisorio de los ambientes de servicios higiénicos; sin embargo, en el plano *"CORTES DESARROLLO – CORTE: C-C"* lamina "A-04", se puede evidenciar que, la proyección del muro que divide los servicios higiénicos de las mujeres del de los varones, va desde el piso hasta la altura de la viga peraltada, tal como se muestra a continuación:

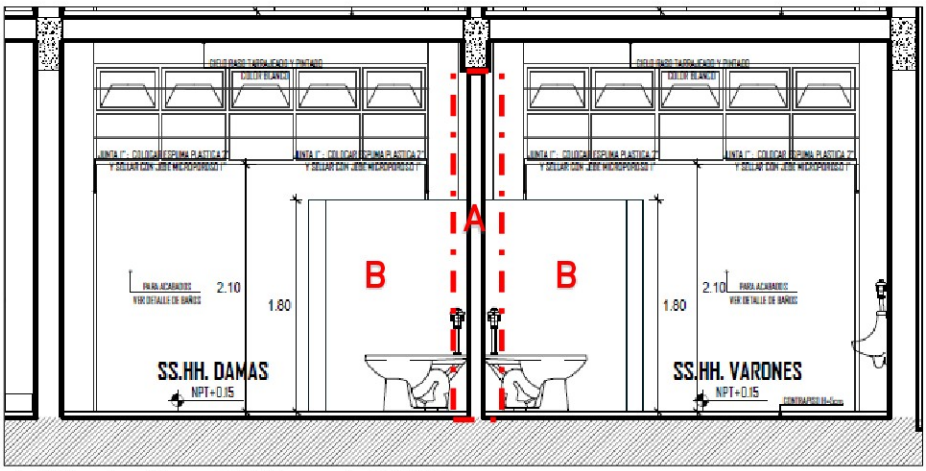
IMAGEN N° 6
VISTA EN CORTE DE SS.HH. VARONES Y SS.HH. DAMAS

A: Muro de división de ambientes; SS.HH Varones de SS.HH Mujeres.
B: Muro bajo de 1.80 m de altura.

Por lo que, el muro ejecutado a una altura de 2.07m, no solo podría significar un incumplimiento contractual al no estar conforme a los planos del expediente técnico; sino que también podría afectar la privacidad y seguridad de los estudiantes (mujeres y varones) que hagan uso de los servicios higiénicos, ya que la altura del muro divisorio puede permitir el acceso visual de un ambiente a otro.

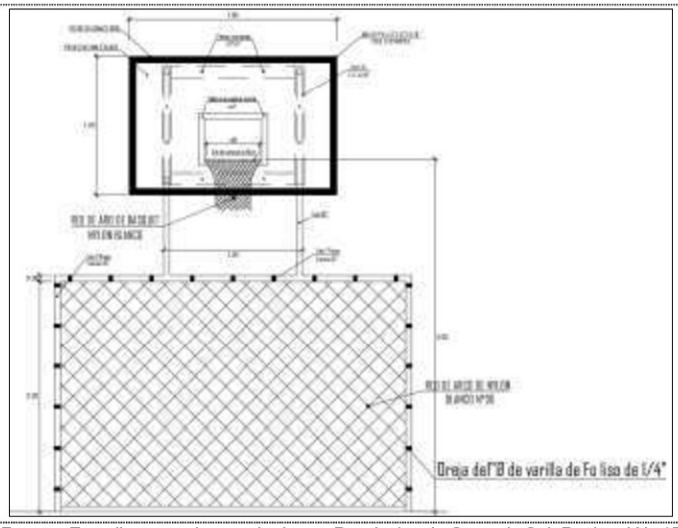
IMAGEN N° 17
ARO DE BASKET Y ARCO DE FUTBOL DE ACUERDO AL EXPEDIENTE TÉCNICO CONTRACTUAL

Al respecto, en el plano *"ARQUITECTURA - DETALLE DE LOSA DEPORTIVA" lamina "D-15"*, se observa que, tanto el aro de básquet como el arco de fulbito deberían contar con red de nylon blanco, *enganchado a la "Oreja de1"Ø de varilla de Fo liso de 1/4",* según se aprecia.

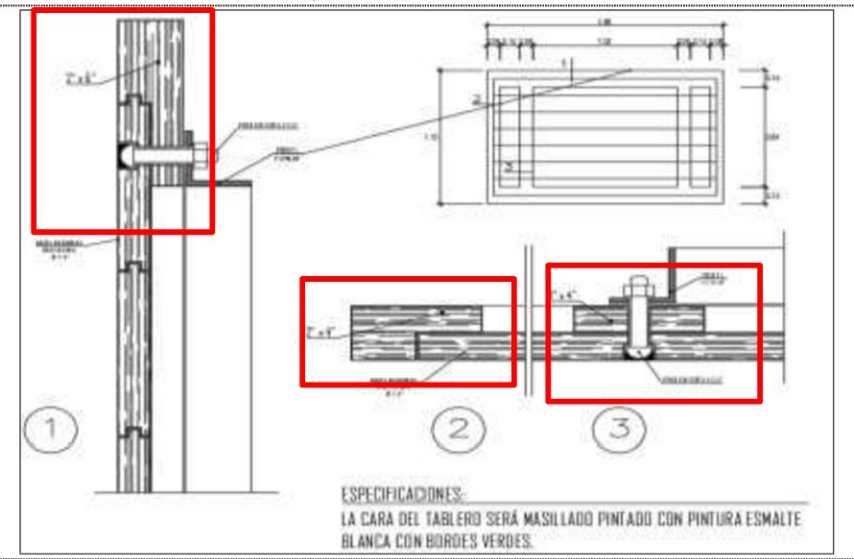
IMAGEN N° 18
DETALLE DEL TABLERO DE BASQUET SEGÚN EL EXPEDIENTE TÉCNICO CONTRACTUAL

Asimismo, en dicho plano se indica las características del tablero de básquet, detallando las secciones 1, 2 y 3, mismas que presentan un refuerzo con madera de 2 pulgadas de espesor; además, se precisa que el tablero será de color blanco con bordes verdes, tal como se muestra a continuación:

Sin embargo, como podemos observar en la imagen N°16 *"PARTE POSTERIOR DEL TABLERO DE BASKET"*, no se aprecia el refuerzo de 2 pulgadas, ni tampoco los bordes de color verde.

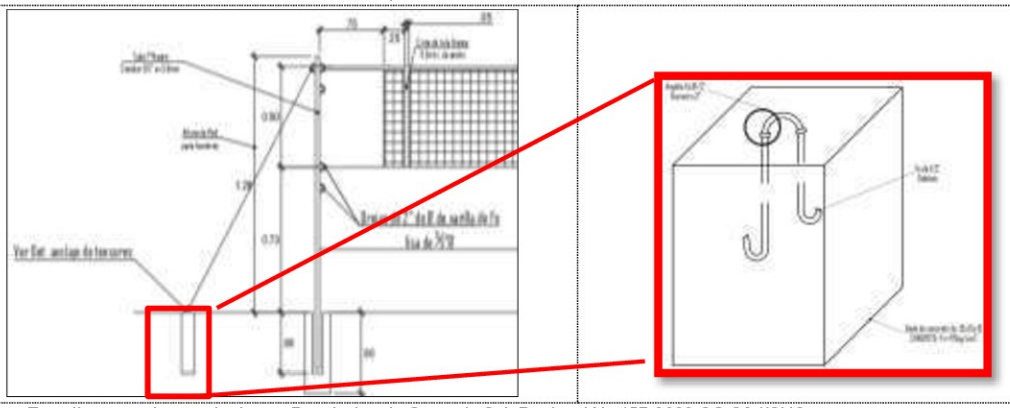
IMAGEN N° 19
DETALLE DEL TABLERO DE BASQUET SEGÚN EL EXPEDIENTE TÉCNICO CONTRACTUAL

En el plano *"ARQUITECTURA - LOSA DEPORTIVA"* lamina *"D-16"*, presenta los detalles de la red de vóley, tensores y parantes, tal como se presenta a continuación:

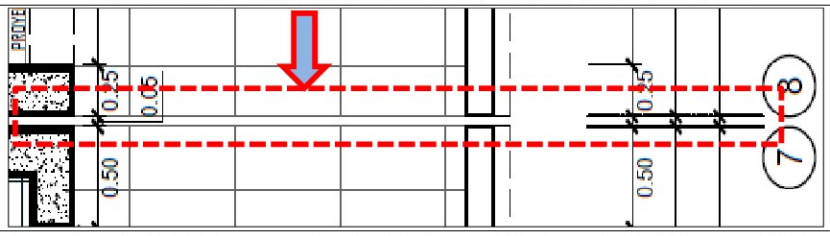
IMAGEN N° 21
SEPARACIÓN ENTRE EL MODULO 1 Y ESCALERA DE ACCESO

El plano "ARQUITECTURA - *PLANTA DESARROLLO – MODULO 01 – SEGUNDO NIVEL" – "Lamina A-02"*, contenido en el expediente técnico, muestra entre los ejes 7 y 8 una separación entre el módulo 1 y la escalera, según se muestra:

De manera similar, en los planos de arquitectura del segundo nivel para los módulos 2 y 3, se evidencia la misma separación con las escaleras, tal como puede observarse en los planos "A-10" y "A-17" respectivamente.

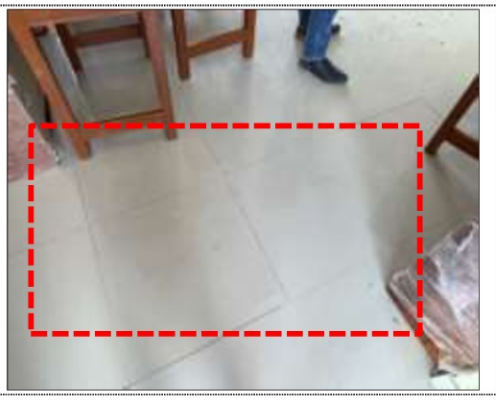
IMAGEN N° 29 FALTA DE FRAGUA EN CORREDOR	IMAGEN N° 30 FALTA DE FRAGUA EN AULA 6

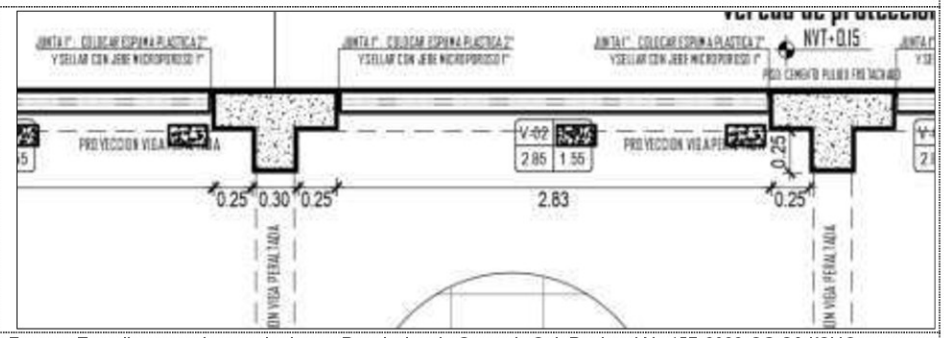
IMAGEN N° 42
JUNTAS DE DILATACIÓN SEGÚN EL EXPEDIENTE TÉCNICO

Los planos de la Especialidad de Arquitectura del expediente técnico indican la ubicación de estas juntas, tal como se muestra a continuación:

Asimismo, las especificaciones técnicas de dicha partida establecen la instalación de juntas de dilatación con espuma Plástica más jebe microporoso:

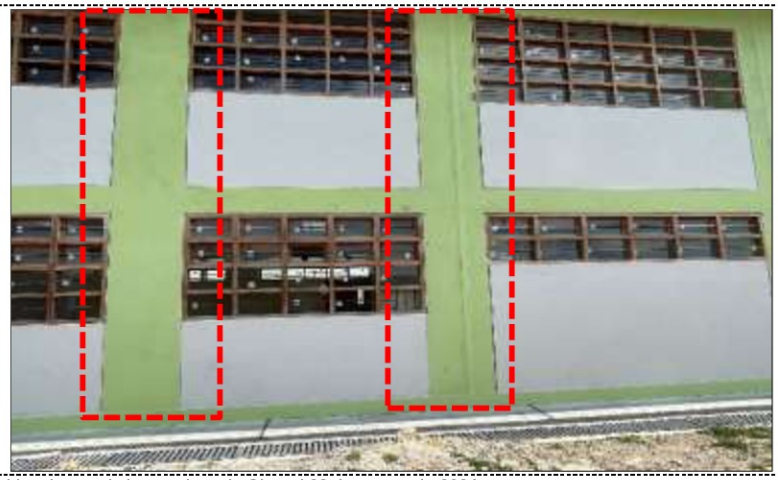
IMAGEN N° 45
FALTA DE SELLADO DE JUNTA ENTRE COLUMNA Y MURO EN EL EXTERIOR - MODULO 3

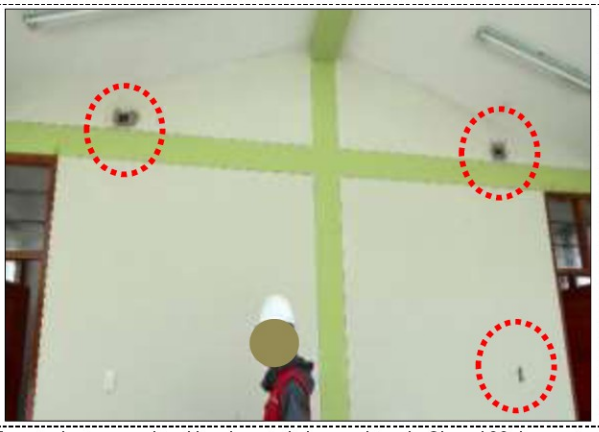
IMAGEN N° 46 FALTA DE LAMPARA O LUMINARIA E INTERRUPTOR EN EL FRONTIS DE SS.HH.	IMAGEN N° 47 FALTA DE LAMPARA O LUMINARIA EN EL INTERIOR DE LOS SS.HH.

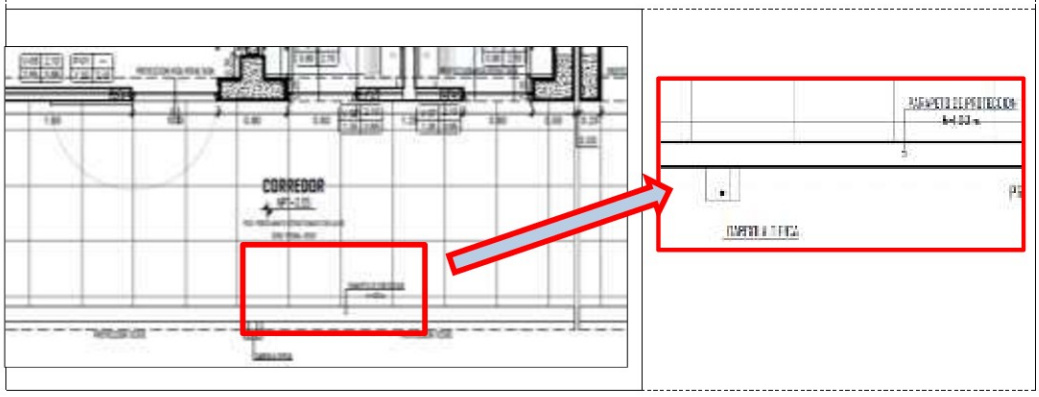
IMAGEN N° 50
PARAPETO EN EL FRONTIS DEL SEGUNDO NIVEL DEL MÓDULO 1

Los planos "ARQUITECTURA - PLANTA DESARROLLO - MODULO 01 - SEGUNDO NIVEL" lamina "A-02", "ARQUITECTURA - PLANTA DESARROLLO - MODULO 02 - SEGUNDO NIVEL" lamina "A-10", "ARQUITECTURA - PLANTA DESARROLLO - MODULO 03 - SEGUNDO NIVEL" lamina "A-17", correspondientes a los módulos 1, 2 y 3 indican que el parapeto[7] debe ser continuo en todo el frontis del segundo nivel de dichos módulos, tal como se muestra en las siguientes imágenes:

Considerando lo expuesto, se puede inferir que la Obra debió culminarse con el parapeto sin cortes en todo el segundo nivel de los tres (3) módulos; sin embargo, durante la visita de inspección a la Obra se advirtió cortes en los puntos donde se encuentra ubicado las gárgolas, tal como se muestra a continuación:

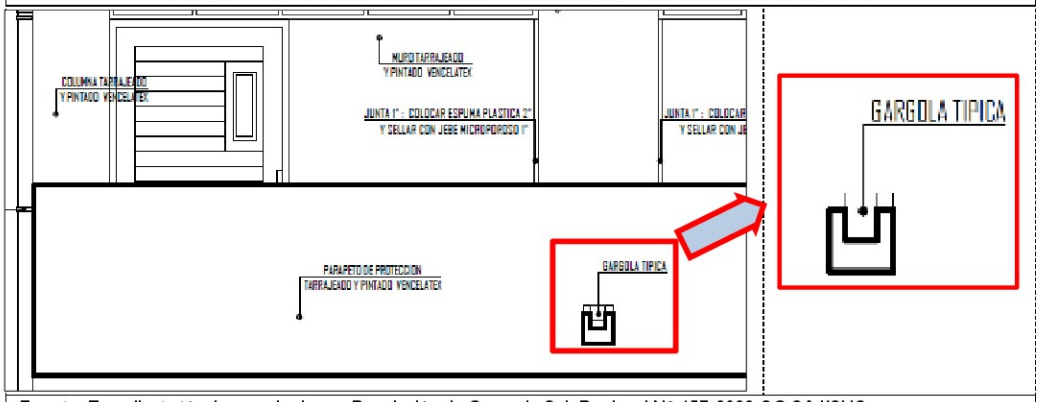
IMAGEN N° 53
PARAPETO EN EL FRONTIS DEL SEGUNDO NIVEL DEL MÓDULO 2

Como se puede observar, los parapetos del segundo nivel debieron construirse continuamente, incluso en aquellos puntos donde se ubican las gárgolas, corroborándose con el plano *"ARQUITECTURA - ELEVACIONES DESARROLLO - ELEVACION: E-03"*, lamina *"A-06"*, que muestra la elevación frontal del módulo de acuerdo a la siguiente imagen:

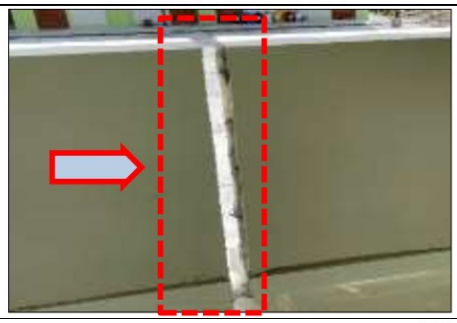
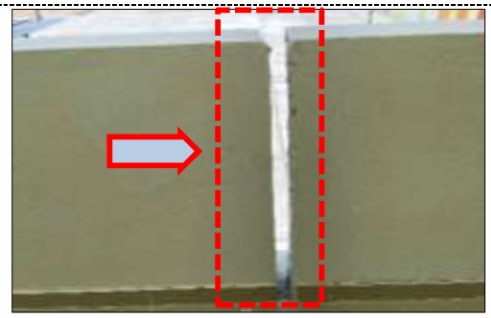
IMAGEN N° 54 PARAPETO CONSTRUIDO EN EL SEGUNDO NIVEL DEL MÓDULO 1	IMAGEN N° 55 PARAPETO CONSTRUIDO EN EL SEGUNDO NIVEL DEL MÓDULO 2

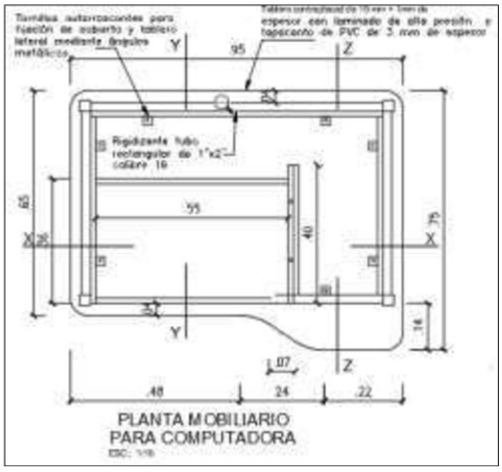
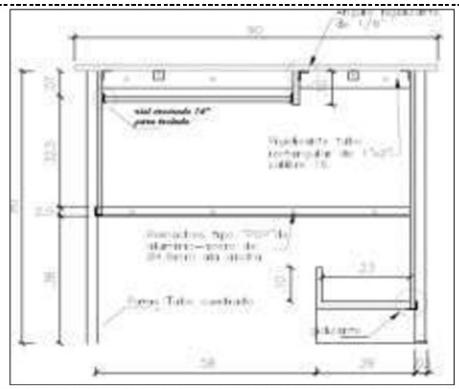
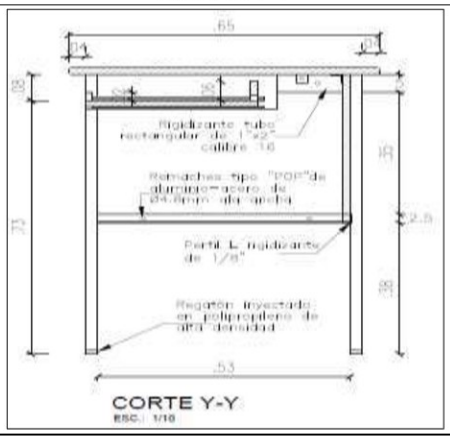
El Plano *"DETALLE DE MOBILIARIO PARA COMPUTADORA"* lamina *"D-24"*, indica las dimensiones, forma y detalles del mobiliario, que el Contratista debio dejar instalado en el aula de innovacion pedagógica, tal como se muestra en las siguientes imágenes:

Al respecto, en las imágenes se detalla como debió construirse el mobiliario, respetando los planos aprobados por la Entidad; sin embargo, se advirtió incongruencias de forma de construcción y materiales utilizados, los cuales de detallan a continuación:

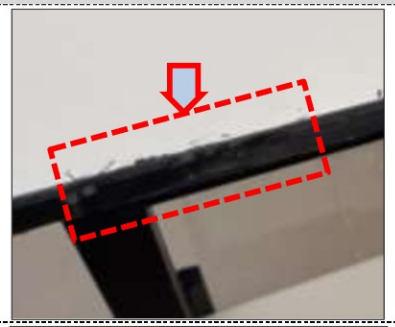
CUADRO N° 4		
CARACTERÍSTICA DEL MOBILIARIO SEGÚN EL EXPEDIENTE TÉCNICO	**CARACTERÍSTICA EVIDENCIADA POR LA COMISIÓN DE CONTROL**	**IMAGEN QUE MUESTRA LO DESCRITO**
Tapacanto de PVC	Tapacanto de material distinto al PVC

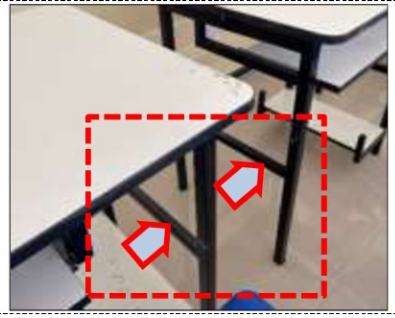
Perfil L rigidizante de 1/8"	Tuvo cuadro que cumpliría la función del rigidizante.

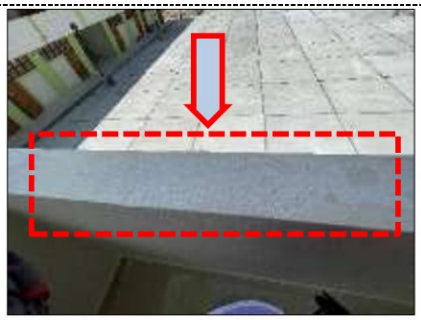
IMAGEN N° 62 PINTURA EN EL AMBIENTE DE LA DIRECCIÓN	IMAGEN N° 63 PINTURA EN PARAPETOS

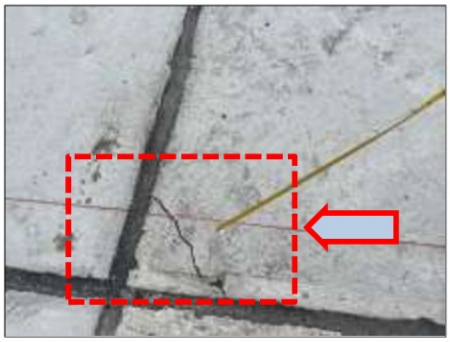
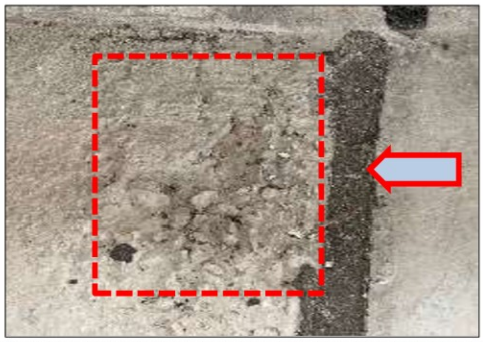
En referencia a ello, se entiende que los acabados en la losa deportiva y graderíos, debieron quedar nivelados y en perfectas condiciones; sin embargo, durante la visita de inspección a la Obra, la Comisión de Control Concurrente advirtió que la losa y el patio de formación, tiene paños con distinto nivel y acabado rugoso o áspero; además, presenta deficiencia en el tarrajeo del graderío, tal como se muestra en las siguientes imágenes:

IMAGEN N° 64 DESNIVEL ENTRE PAÑOS DE LOSA DEPORTIVA	IMAGEN N° 65 DESNIVEL ENTRE PAÑOS DE LOSA DEPORTIVA
IMAGEN N° 66 **FISURA EN UNO DE LOS PAÑOS DE LOSA DEPORTIVA**	**IMAGEN N° 67** **ACABADO EN GRADERÍOS DE LOSA DEPORTIVA**

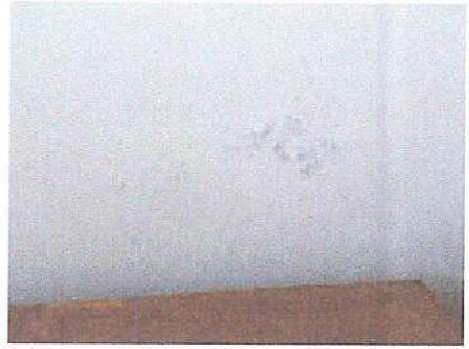
ITEM	LUGAR O AMBIENTE DE LA OBRA	DESCRIPCIÓN O CONENTARIO SEGÚN LOS EVIDENCIADO POR LA COMISIÓN DE CONTROL CONCURRENTE	IMAGEN QUE MUESTRA LO DESCRITO
3	DIRECCIÓN	Se aprecia desprendimiento de pintura y rugosidad en el acabado.

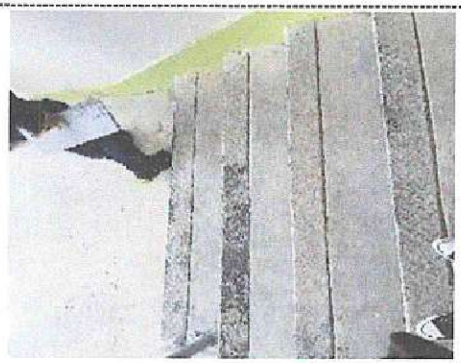
ITEM	LUGAR O AMBIENTE DE LA OBRA	DESCRIPCIÓN O CONENTARIO SEGÚN LOS EVIDENCIADO POR LA COMISIÓN DE CONTROL CONCURRENTE	IMAGEN QUE MUESTRA LO DESCRITO
6	ESCALERA	Falta limpieza en escaleras. Desprendimiento de pintura en baranda. Presencia de fisuras en acceso a escaleras.

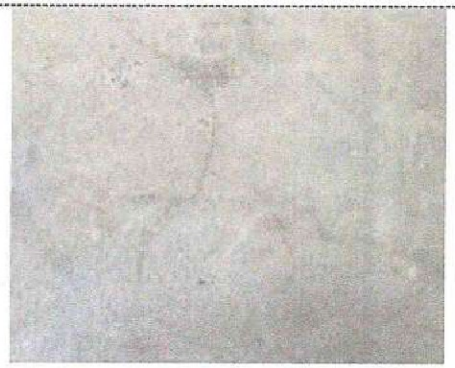
7	DEPÓSITO DE LIMPIEZA, SS.HH ALUMNOS VARONES Y MUJERES.	Falta de limpieza. Falta asentado de cerámica en SS.HH varones. Se aprecia inodoros con tanque. Desprendimiento de espuma para el sellado de juntas. Muro que divide los SS.HH varones de los SS.HH mujeres, es de una altura de 2.07m.

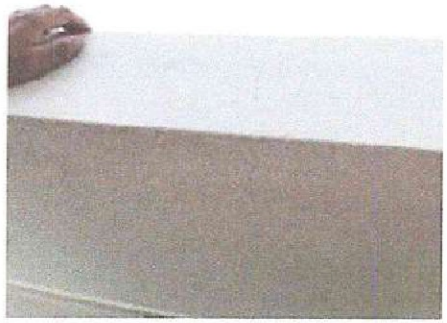
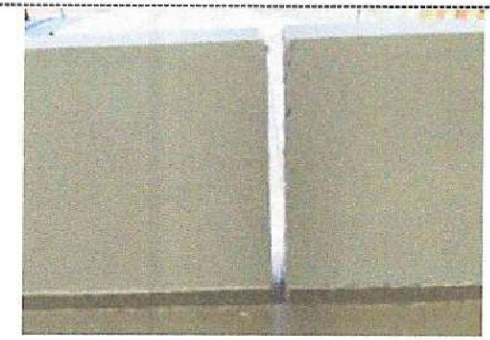
ITEM	LUGAR O AMBIENTE DE LA OBRA	DESCRIPCIÓN O CONENTARIO SEGÚN LOS EVIDENCIADO POR LA COMISIÓN DE CONTROL CONCURRENTE	IMAGEN QUE MUESTRA LO DESCRITO
11	LABORATORIO MULTIFUNCIONAL	Falta vidrio en puerta. Se observa parte de mesa sin pintar. No se evidencia equipo de laboratorio.	
12	PASADIZO	- Fisura en parapeto de protección de balcón. - Desprendimiento de pintura en parapeto de protección, rugosidad en acabado. - Parapeto de protección presenta corte longitudinal en la ubicación de las gárgolas. No presenta junta de dilatación en piso, entre escalera y módulo 2. Junta sin sellar al ingreso de la escalera.

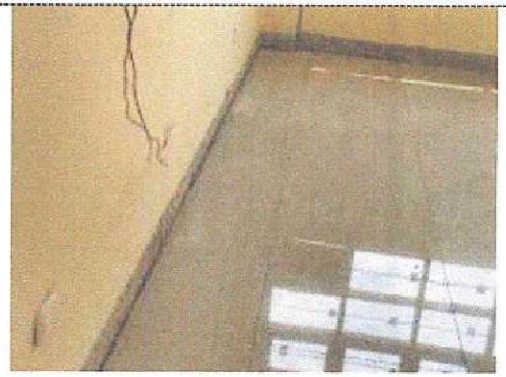
ITEM	LUGAR O AMBIENTE DE LA OBRA	DESCRIPCIÓN O CONENTARIO SEGÚN LOS EVIDENCIADO POR LA COMISIÓN DE CONTROL CONCURRENTE	IMAGEN QUE MUESTRA LO DESCRITO
15	AULA 02	No se pudo ingresar al ambiente, por la ventana de la puerta, se aprecia falta de contrazócalo.

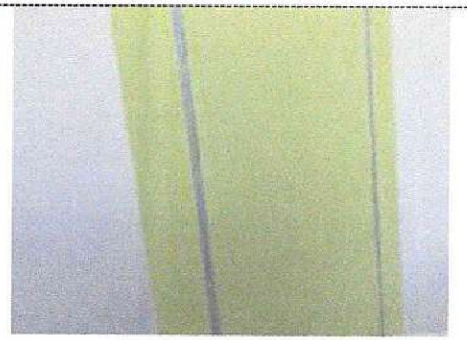
19	AULA N° 08	2 pizarras de 1.20m x 2.40m. Falta de fragua en ingreso (puerta). 16 mesas desniveladas 14 sillas desniveladas. Falta de junta costado de columna (va al exterior). Fisura en muro parte baja de la ventana. Falta de limpieza en algunas sillas (restos de pintura).

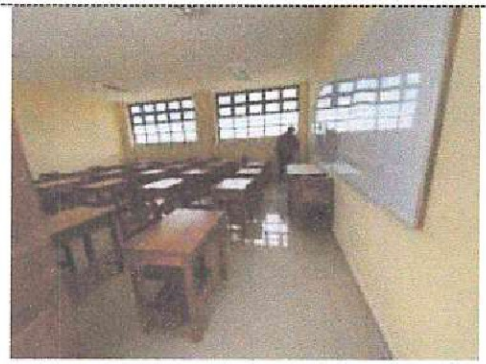
21	AULA N° 06	Falta de fragua al ingreso. Se evidencia almacenado sillas, mesas y estantes. 2 pizarras de 1.20m x 2.40m. Falta de limpieza. Falta de acabados de pintura entre contrazócalo y muro. Fisura al costado de la junta.

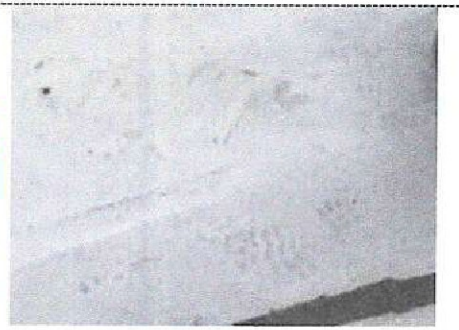
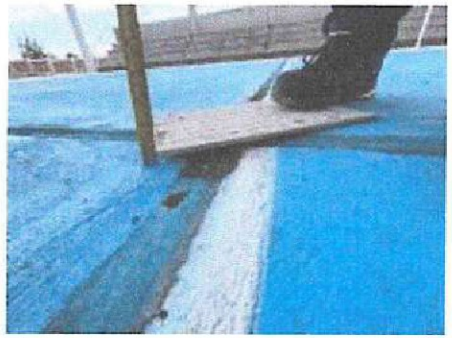
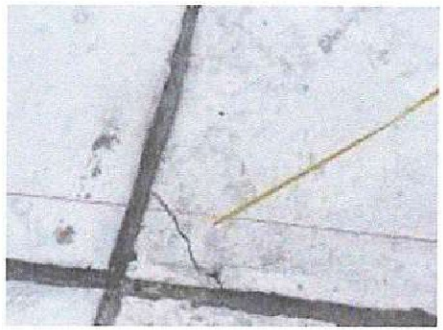
ITEM	LUGAR O AMBIENTE DE LA OBRA	DESCRIPCIÓN O CONENTARIO SEGÚN LOS EVIDENCIADO POR LA COMISIÓN DE CONTROL CONCURRENTE	IMAGEN QUE MUESTRA LO DESCRITO
		Juntas de hasta 1.5" Falta de templador en tubos para net. Fisura de losa (costado de tubo de net). Deficiencias en acabados de tarrajeo en graderío. Falta de sellado de juntas entre muro y columna. Fisuras en muros de graderío. Deficiencia de acabados en graderíos (asientos), erosión y rastros de mezcla de arena y cemento. Parte externa del graderío, falta de relleno y tarrajeo.

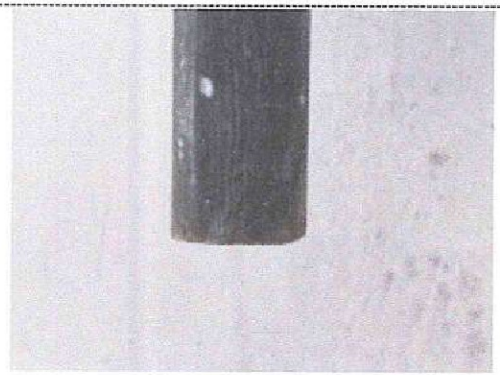
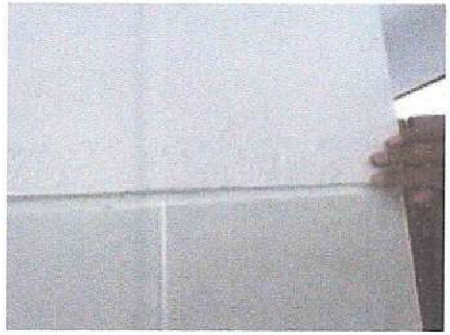
BATERÍA DE SS.HH.		
29	SS.HH MUJERES	Falta instalación de tomacorrientes y luces de emergencia e interruptor. Rugosidad en pintura. Presencia de concreto en techo. No se aprecia picaporte o accesorios que aseguren las ventanas. Falta de silicona en ventanas. Veredas exteriores falta limpieza (presencia de mezcla de arena y cemento). DISCAPACITADOS: Inodoro esta sobre 51cm del piso terminado. Existe una altura de 12.5cm del piso terminado. Llave de paso de plástico, sin tapa. Desprendimiento de pintura al contacto con la mano. Falta de limpieza en pisos y zócalos.

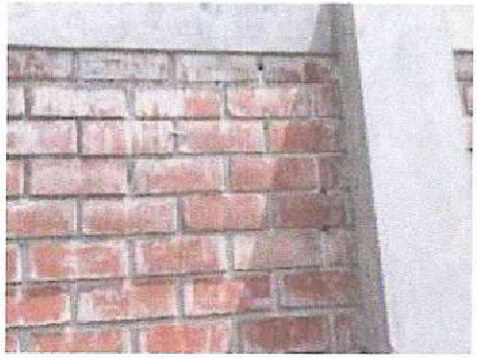
32	INGRESO A LA II.EE	No hay barandas en rampa. Puerta de ingreso con rastros de pintura de color blanco. Falta de pintura en parte superior, pie de techo. Falta de medidor. Desnivel en pisos al ingreso. Caja de red eléctrica por sobre nivel de piso al ingreso.

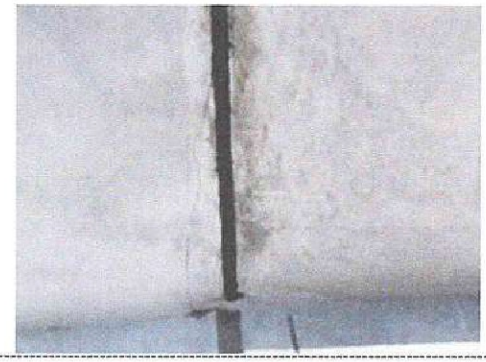
ITEM	LUGAR O AMBIENTE DE LA OBRA	DESCRIPCIÓN O CONENTARIO SEGÚN LOS EVIDENCIADO POR LA COMISIÓN DE CONTROL CONCURRENTE	IMAGEN QUE MUESTRA LO DESCRITO
33	RAMPA PARA DISCAPACITADOS	Fisura en muro o desprendimiento de tarrajeo. Presencia de rastros de mezcla en muros y pisos. Fisura en discontinuidad de junta.
