INFORME DE HITO DE CONTROL N° 106-2024-OCI/5339-SCC

OBRA "MEJORAMIENTO DE LOS SERVICIOS DE SALUD DEL CENTRO DE SALUD PACHAS, DISTRITO DE PACHAS, PROVINCIA DE DOS DE MAYO - REGIÓN HUÁNUCO - REGIÓN HUÁNUCO"

HITO DE CONTROL N° 3: EJECUCIÓN DE PARTIDAS AL MES DE AGOSTO DE 2024 Y ESTADO DE LA OBRA

PERÍODO DE EVALUACIÓN DEL HITO DE CONTROL
DEL 9 AL 20 DE SETIEMBRE DE 2024

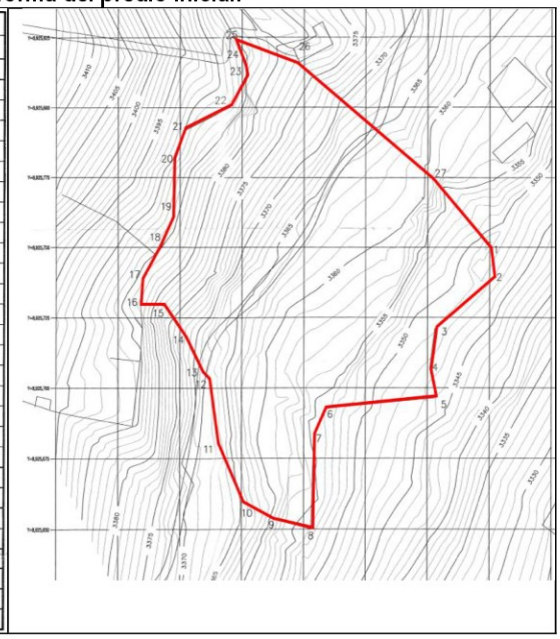
Imagen n.° 6: Cuadro de vértices del predio donado mediante Resolución de Alcaldía n.°111-2015-A.MDP/DM-HCO de 31 de agosto de 2015.	**Imagen n.° 7:** plano G-01 folio 532 del expediente técnico aprobado mediante Resolución Gerencial Regional n.º177-2018-GRH/GRI de 18 de abril de 2018.

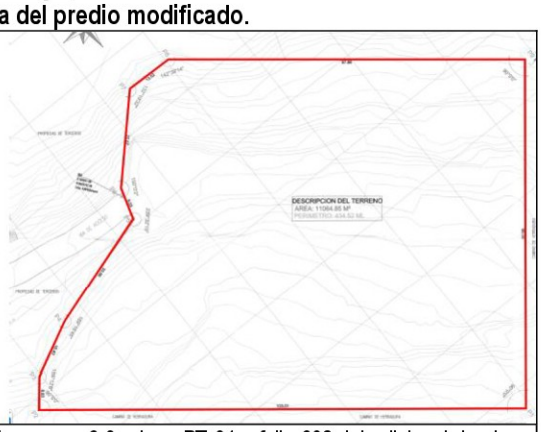
Imagen n.° 8: Cuadro de vértices del predio modificado mediante Resolución Ejecutiva Regional n.°10-2021-GRH/GR de 13 de enero de 2021.

Imagen n.° 9: plano PT-01m folio 602 del adicional de obra n.°1 y deductivo vinculante de obra n.°1 aprobado mediante Resolución Ejecutiva Regional n.°10-2021-GRH/GR de 13 de enero de 2021.

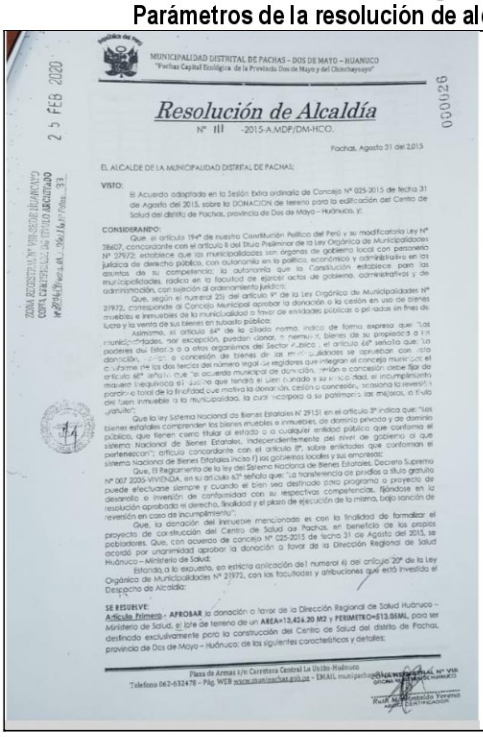
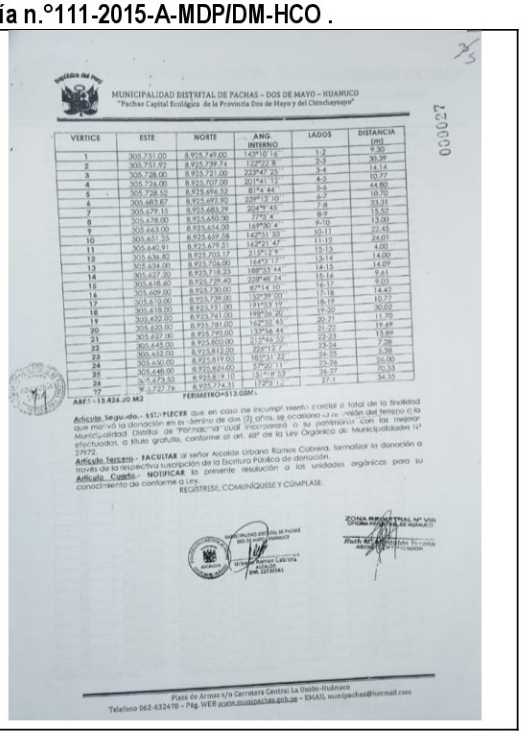
Imagen n.° 10 y 11

Imagen n.° 10: Primera página de la resolución de alcaldía n.°111-2015-A-MDP/DM-HCO.	**Imagen n.° 11:** Segunda página de la resolución de alcaldía n.°111-2015-A-MDP/DM-HCO, en donde describe los vértices del predio a donar.

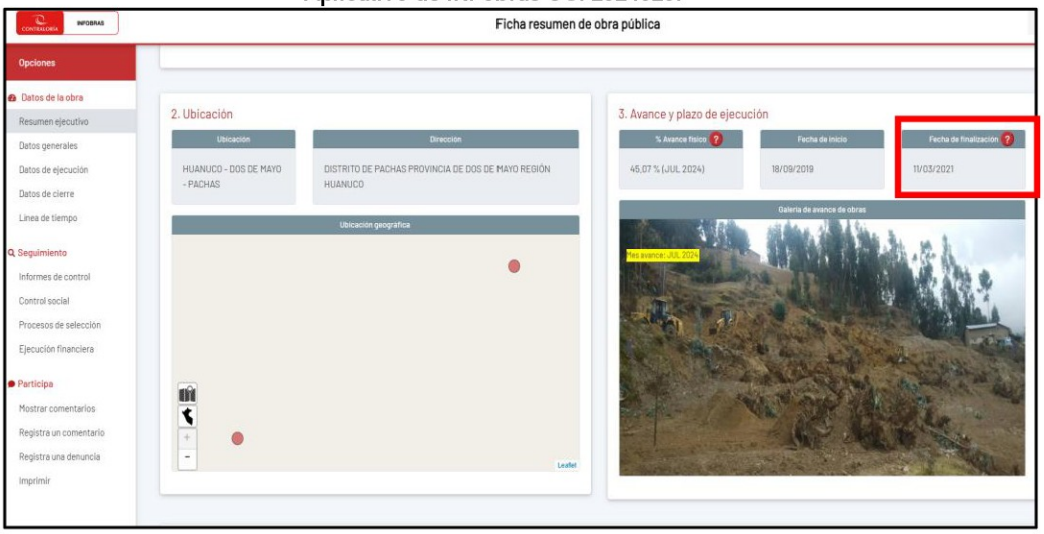
Imagen n.° 19
Aplicativo de INFobras CUI 2324623.

De acuerdo con el aplicativo, al ingresar a ver la ficha pública, en la "ficha de datos de ejecución de obra" en el avance de la obra que indica "fecha de finalización" no se encuentra actualizada. Como se muestra en la siguiente imagen:

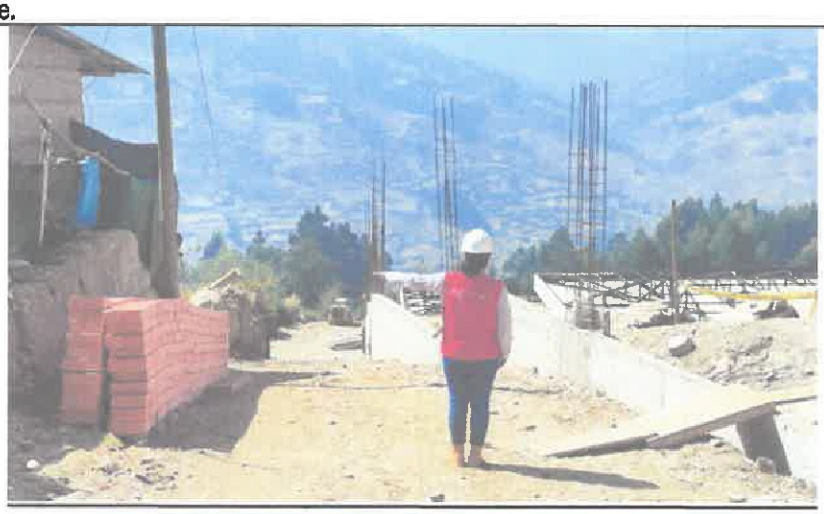
Imagen n.° 11: Ladrillos abandonados al exterior de la obra expuestos a la intemperie.

Imagen n.° 12: Tablones de madera abandonados al exterior de la obra expuestos a la intemperie
