INFORME DE HITO DE CONTROL N° 027-2024-OCI/5344-SCC

PROYECTO: "MEJORAMIENTO DE LA DESCONTAMINACIÓN DEL PUERTO DE HUACHO, DISTRITO DE HUACHO, PROVINCIA DE HUAURA -LIMA"

HITO DE CONTROL N° 2 – PARALIZACION DE EJECUCION DE OBRA

HUACHO, 27 DE MAYO DE 2024

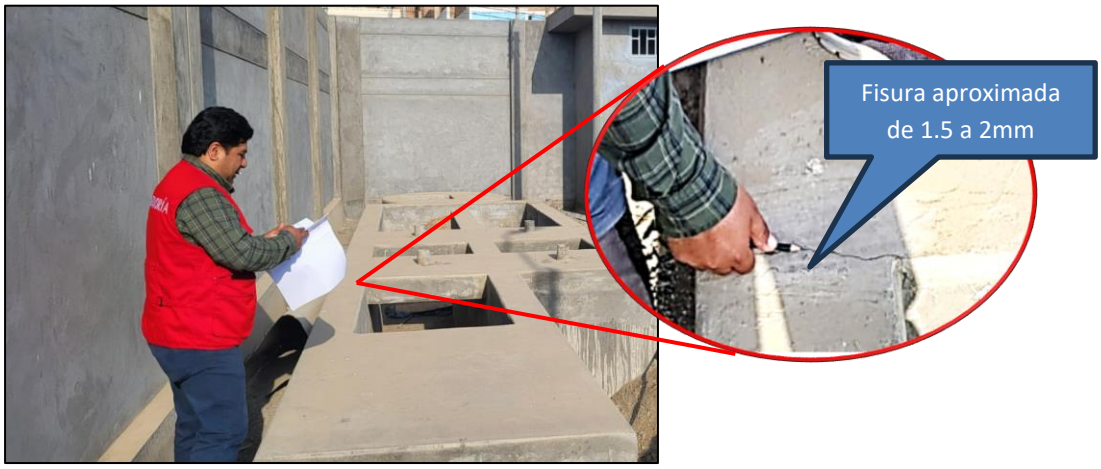
- Fisuraciones en los muros de concreto armado de la Planta Compacta, verticalmente desde el piso de fondo hasta la corona del muro a una altura de 3.70 metros, así también en la parte superior de un ancho de 20cm (imagen n.°02).
- Fisuraciones en la losa de techo de concreto armado de la cámara de rejas y cargas con un espesor aproximado de 1.5mm a 2mm (imagen n.°03).
- Se evidencio agrietamiento en la junta sísmica en todo el eje vertical del muro del ladrillo, así como cambio de diseño en la construcción de este (imagen n.°04).

Imagen n.°03
Fisuración de la losa de techo de concreto armado de la cámara de rejas y cargas

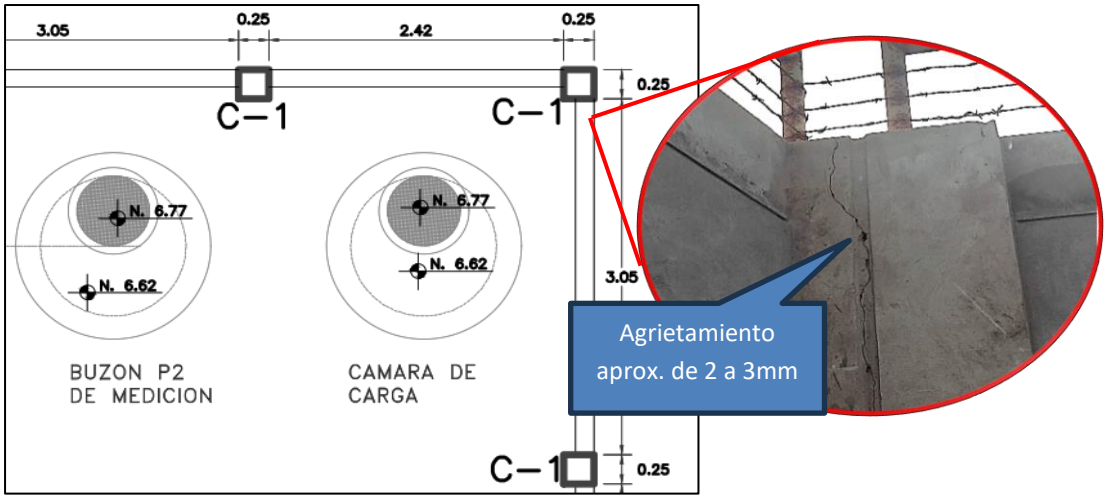
Imagen n.°04
Agrietamiento en la junta sísmica en el muro de ladrillo

De la imagen precedente según los planos del expediente técnico en dicha esquina no se ha considerado dos columnas continuas ni junta sísmica, como se evidencio in situ.

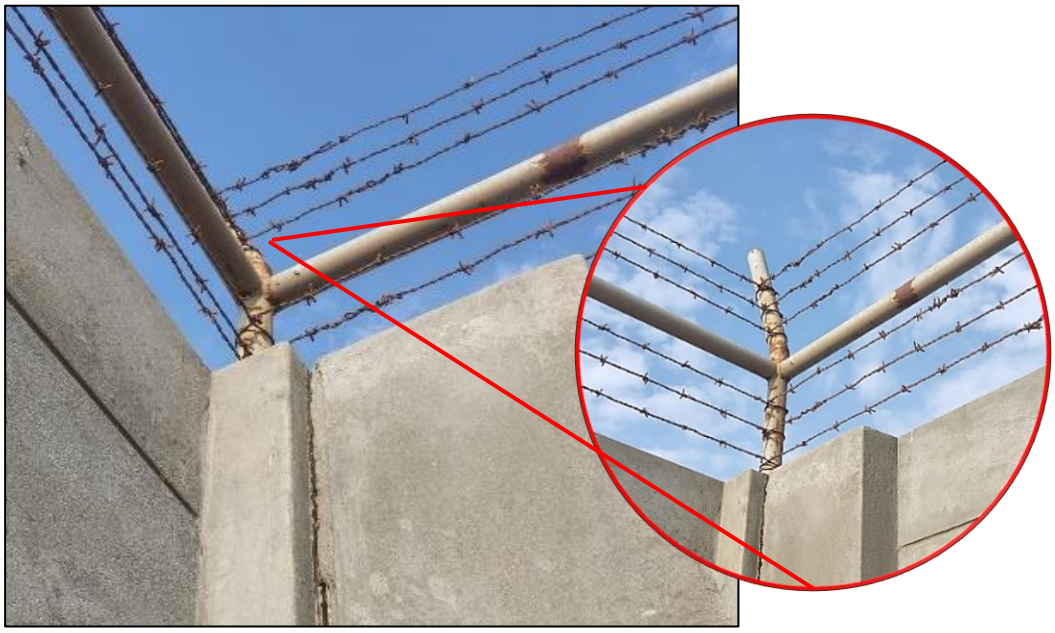
- Presencia de oxido en las estructuras metálicas en el portón de ingreso, las rejas en las ventanas de la caceta de vigilancia y el cerco de púas encima de muro de ladrillos, como se evidencia en las siguientes imágenes.

Imagen n.°07
Oxidación en la estructura metálica encima del muro de ladrillo.

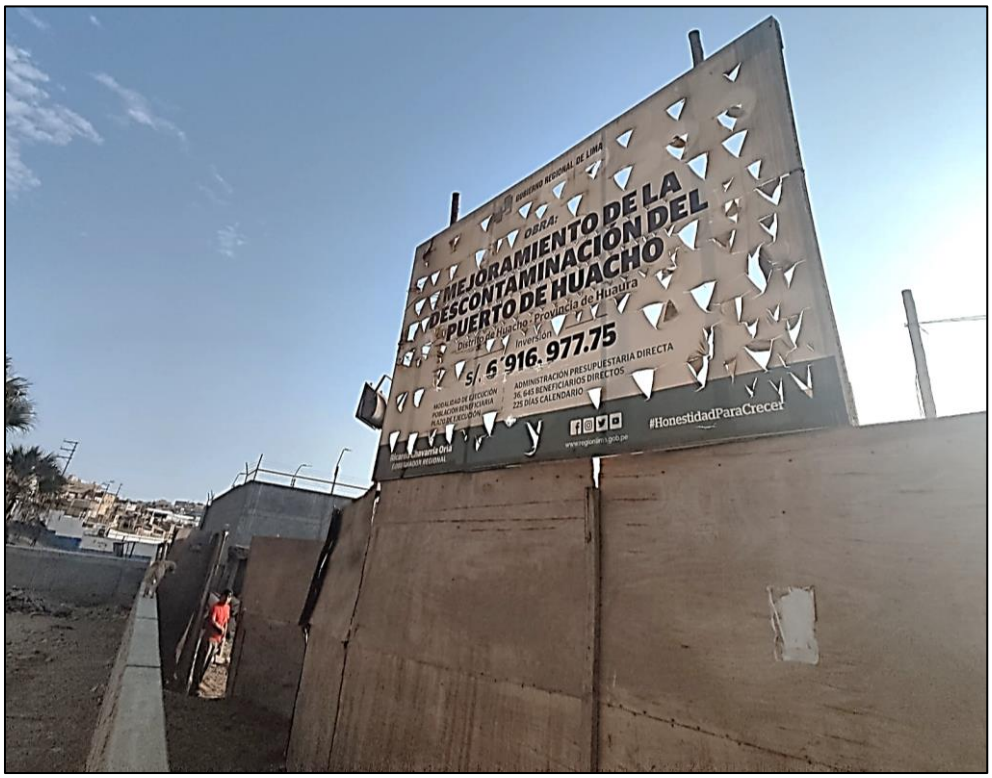
Imagen n.°09
Cartel de obra instalado en el almacén de obra.

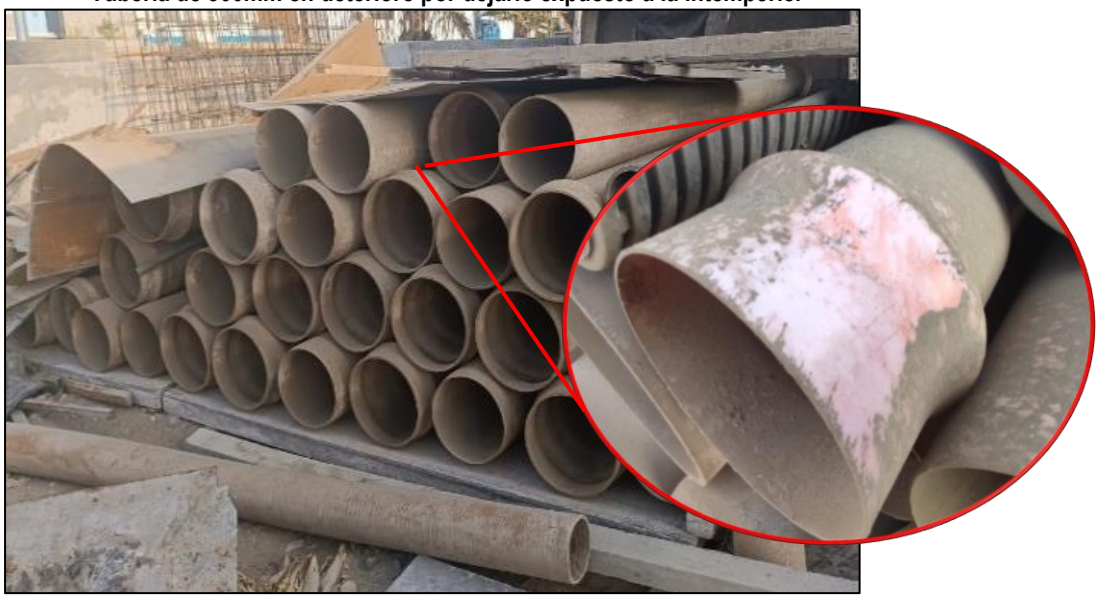
- Se contabilizaron 35unidades de tubos de PVC DN 315mm S20 expuestos a la intemperie y polución evidenciando cambios de color debido a la cristalización del material, así como los cambios en sus propiedades físico-químicas (imagen n.°010).
- Se evidencia archivadores e informes expuestos a la polución, sin una correcta custodia de estos (imagen n.°11).
- Se encontró acopiados la construcción de 11 buzones de concreto armado, así como también 2 cuerpos de encofrado metálicos de buzón y fierros de construcción dejados a la intemperie, ocasionando que se oxiden (imagen n.°12).
- Se evidenciaron 3 lavaderos de mano deteriorados la cual fue utilizado para la desinfección del personal de ejecución ante el Covid 19 (imagen n.°13).

Imagen n.°010
Tubería de 300mm en deterioro por dejarlo expuesto a la intemperie.
