INFORME DE HITO DE CONTROL
N° 128-2024-OCI/5349-SCC

"SALDO DE OBRA: MEJORAMIENTO DEL SERVICIO EDUCATIVO EN EL INSTITUTO DE EDUCACIÓN SUPERIOR TECNOLÓGICO PÚBLICO LUCIANO CASTILLO COLONNA, DISTRITO DE PARIÑAS, PROVINCIA DE TALARA - REGIÓN PIURA"

HITO DE CONTROL N° 9 - EJECUCIÓN DEL SALDO DE OBRA N° 2 - VALORIZACIÓN DE OBRA N° 4

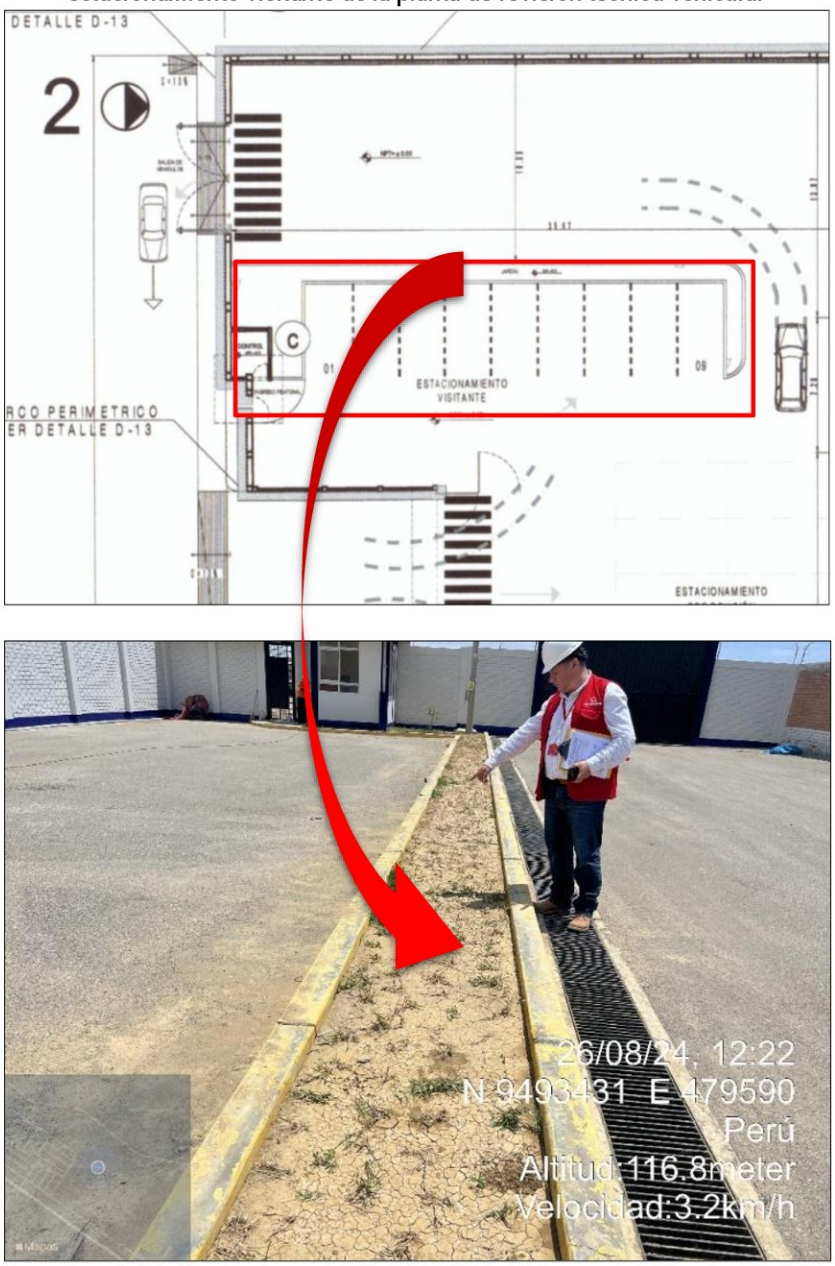
Imagen n.° 5:
Gras en estado de marchitez en área de jardín adyacente al estacionamiento visitante de la planta de revisión técnica vehicular

De la revisión de la valorización N.° 4, se identificaron un campo deficiencias constructivas respecto a la partida 02.11.02 SEMBRIO DE GRAS, la cual se encuentra en un punto de marchitez permanente.

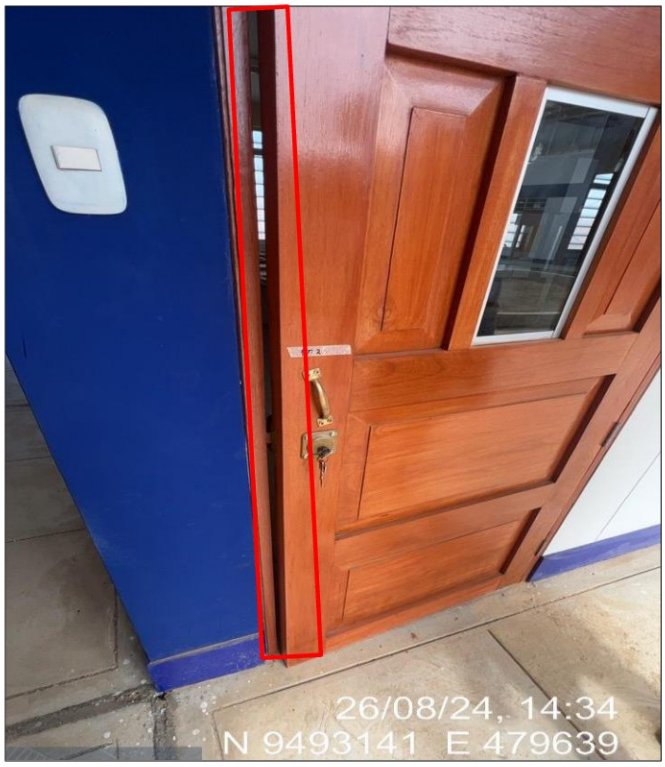
Fotografia n.° 7: Restricción en apertura y cierre de la puerta ubicada en las coordenadas UTM N9493141 E479639
