INFORME DE ORIENTACIÓN DE OFICIO N° 10397-2024-CG/GRPI-SOO

ORIENTACIÓN DE OFICIO
MUNICIPALIDAD DISTRITAL DE SALITRAL
SALITRAL, SULLANA, PIURA

"VERIFICACIÓN DEL CUMPLIMIENTO DE LAS CONDICIONES DE ACCESIBILIDAD UNIVERSAL EN ÁREAS DE ATENCIÓN AL PÚBLICO, DE LA MUNICIPALIDAD DISTRITAL DE SALITRAL, EN EL MARCO DE LA NORMA TÉCNICA A.120"

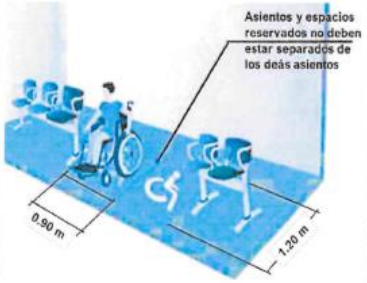
16	NT A.120 Art 11, literal b). RNE aprobado con D.S. n.° 011-2006-VIVIENDA y modificaciones.	De ser afirmativo, responder la pregunta 17. De ser negativo, responder **"NO APLICA"** a las preguntas 17, 18 y 19, 20 y pasar a la pregunta 21. **En al área de atención al público ¿Existe una zona de espera?** *Obtener una imagen fotográfica.*		SI (X) NO ( )	
17	NT A.120 Art 11, literal b). RNE aprobado con D.S. n.° 011-2006-VIVIENDA y modificaciones.	*(Responder de ser afirmativa la pregunta 16)* *De ser afirmativo, responder las preguntas 18, 19 y 20.* *De ser negativa, responder "no aplica" las preguntas 18, 19 y 20. y pasar a la pregunta 21.* **¿En la zona de espera, existe un espacio reservado para silla de ruedas?** Obtener una imagen fotográfica de la zona de espera sin el		SI ( ) NO (X) NO APLICA ( )	
18	NT A.120 Art 11, literal b). RNE aprobado con D.S. n.° 011-2006-VIVIENDA y modificaciones	*De ser negativa, la pregunta 17, responder "NO APLICA".* *De ser afirmativa la pregunta 17:* **¿Las zonas de espera cuentan con un espacio reservado para silla de ruedas de min. 0.90m x 1.20m?**

SI ( ) NO ( ) NO APLICA (X)

La Entidad al poseer dentro de su infraestructura una zona de espera para atención al público, esta debe contar con un espacio reservado para silla de ruedas de 0.90 m por 1.20 m, debidamente señalizado horizontal y verticalmente.
