INFORME DE VISITA DE CONTROL N° 24736-2024-CG/GRAN-SVC

"RECEPCION DE LA OBRA: MEJORAMIENTO DEL SISTEMA DE RIEGO DEL CANAL SANTA CRUZ, DISTRITO DE COCHAPETÍ, PROVINCIA DE HUARMEY – DEPARTAMENTO DE ANCASH"

PERÍODO DE EVALUACIÓN:
DEL 16 AL 22 DE OCTUBRE DE 2024

HUARAZ, 25 DE OCTUBRE DE 2024

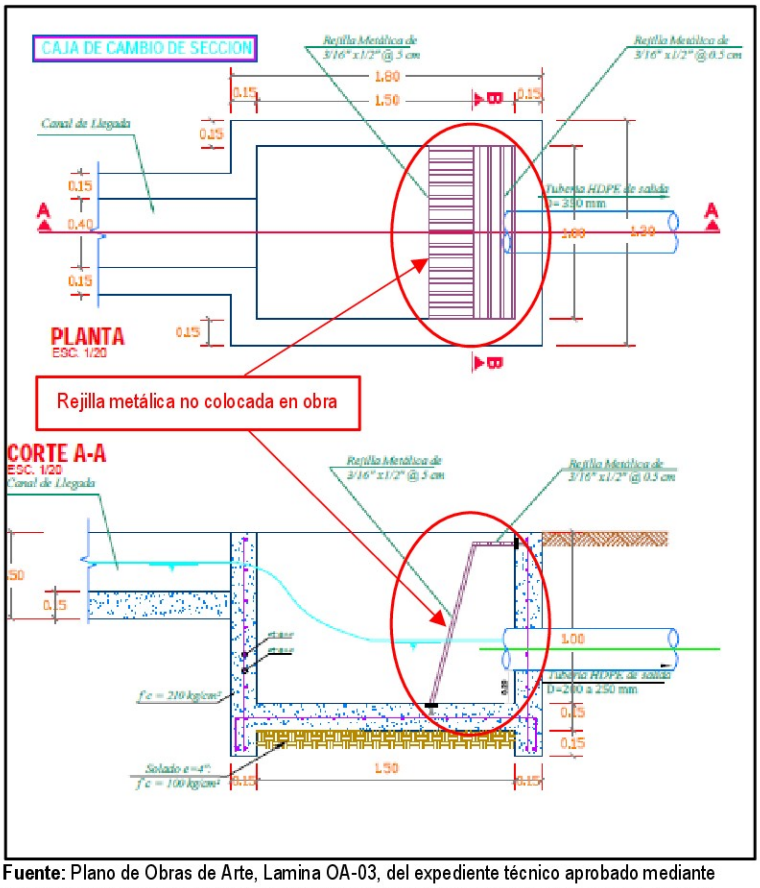
IMAGEN N° 1
PLANO DE CAJA DE CAMBIO DE SECCIÓN

También, según el plano de Obras de Arte, OA 03 que figura en el expediente técnico aprobado, se considera el detalle de la rejilla de protección, tal como se muestra a continuación:

> *"(…)*
> *Plano OA-03, Obras de Arte, Caja de Cambio Arquitectura y Estructuras".*

Fuente: Plano de Obras de Arte, Lamina OA-03, del expediente técnico aprobado mediante Res. Ger.l Sub Regional n.° 330-2021-REGION ANCASH/SRP/G de 20 de octubre de 2021.

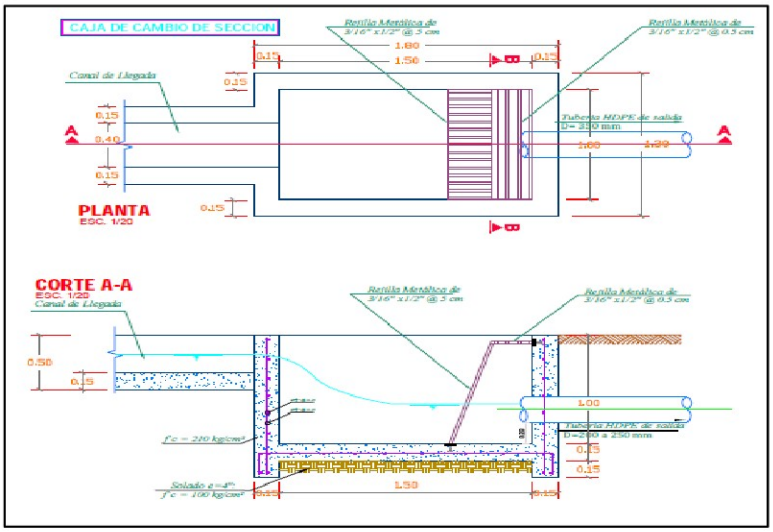
OA-03

PLANO:CAJA DE CAMBIO ARQUITECTURA Y ESTRUCTURAS

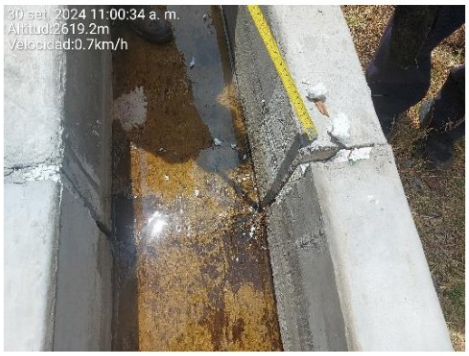
Durante la Inspección Física de la obra, que consta en al acta de 30 de setiembre de 2024, respecto a las juntas de dilatación del canal, se observa que a lo largo de todo el canal las juntas de dilatación se han sellado parcialmente utilizando un material impermeabilizante de características elastoméricas, las mismas que se han colocado muy superficialmente por encima del tecknoport que fue empleado como parte del encofrado durante el proceso de construcción en las zonas de unión de los bloques de concreto contiguos, el espesor del material impermeabilizante colocado en promedio es de aproximadamente 1 cm el mismo que en la mayoría de los puntos colocados se viene desprendiendo dejando la junta expuesta al flujo del agua, asimismo, entre las progresivas 0+520 a 0+631 se observa que no se ha colocado la junta asfáltica y se han impermeabilizado las juntas de dilatación, situación que se muestra de manera evidente en las fotografías siguientes:

FOTOGRAFÍA N° 10 MATERIAL DE JUNTA DESPRENDIDO	FOTOGRAFÍA N° 11 JUNTA DE DILATACIÓN SIN JUNTA ASFALTICA
