CONTRALORÍA
GENERAL DE LA REPÚBLICA DEL PERÚ

INFORME DE VISITA DE CONTROL N°3980-2024-CG/GRLA-SVC

OPERATIVO DE VISITA DE CONTROL BUEN INICIO DEL AÑO ESCOLAR 2024

INSTITUCIÓN EDUCATIVA N.° 10094 ROSA MURO GUEVARA DE BARRAGÁN UNIDAD DE GESTIÓN EDUCATIVA LOCAL LAMBAYEQUE, GERENCIA REGIONAL DE EDUCACIÓN LAMBAYEQUE, REGIÓN LAMBAYEQUE

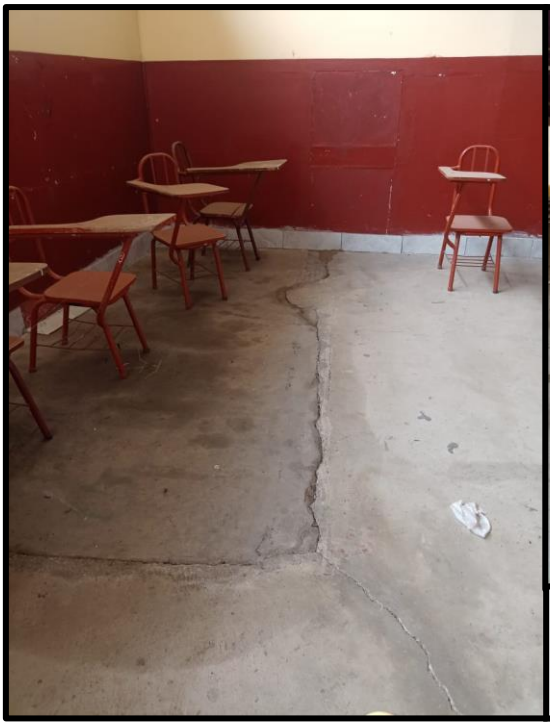
Imágenes n.os 2 y 3
Piso de dos (2) aulas en módulo de paredes prefabricadas

Pregunta	Hecho advertido
5 (Acta 2)	Pisos de aulas en mal estado
6 (Acta 2)	Losas deportivas en mal estado
11 (Acta 2)	Servicios higiénicos requieren mantenimiento o sustitución.
18 y 20 (Acta 2)	Necesidad de mesas y sillas suficientes para los profesores en las aulas
19 y 20 (Acta 2)	Necesidad de mesas y sillas suficientes para los alumnos en las aulas

Según se aprecia en las imágenes el piso de concreto verificado en dos (2) aulas, presentan fisuras y grietas, situación que amerita su mejoramiento

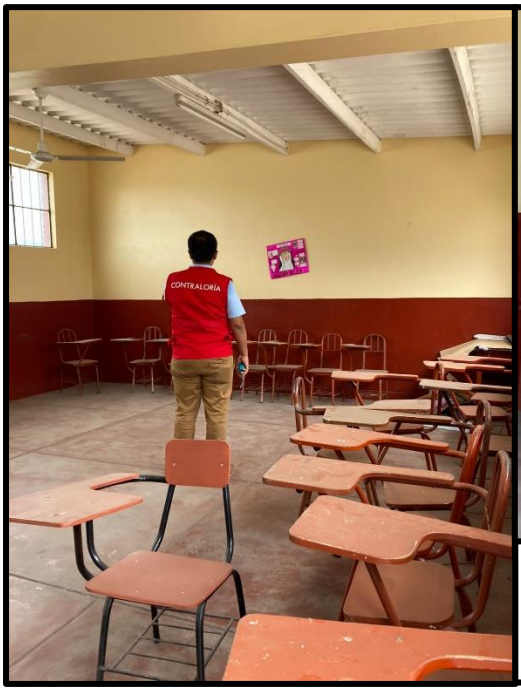
Imágenes n.os 6 y 7
Mobiliario existente en aulas

Según lo verificado y lo manifestado por el director la Institución Educativa, el mobiliario (mesas y sillas) no resultan suficientes para estudiantes y docentes, así como, los existentes presentan deterioro.
