INFORME DE HITO DE CONTROL N° 7962-2024-CG/GRSM-SCC

IOARR: "ADQUISICIÓN DE EQUIPO ECÓGRAFO, ESTERILIZADOR POR CALOR SECO, GRUPO ELECTRÓGENO Y MICROSCOPIO BINOCULAR; ADEMÁS DE OTROS ACTIVOS EN CIENTO VEINTIOCHO ESTABLECIMIENTOS DE SALUD I.4, ESTABLECIMIENTOS DE SALUD I.2, ESTABLECIMIENTOS DE SALUD I.3, ESTABLECIMIENTOS DE SALUD I.1 A NIVEL DEPARTAMENTAL (SAN MARTÍN)", CON CUI N° 2549354

HITO DE CONTROL N° 2 – ADQUISICIÓN DE EQUIPAMIENTO HOSPITALARIO PARA LAS PROVINCIAS DE MARISCAL CÁCERES, BELLAVISTA, EL DORADO, PICOTA, HUALLAGA.

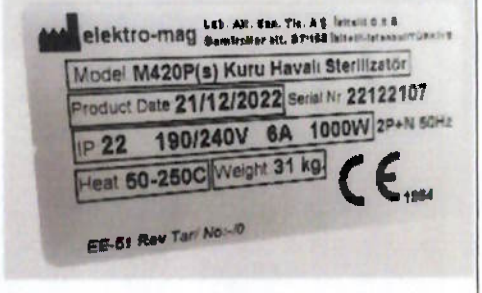
Fotografía n.° 3	Fotografía n.° 4

Esterilizador por calor seco inoperativo, P.S Huinguillo, Juanjui	Placa de datos técnicos

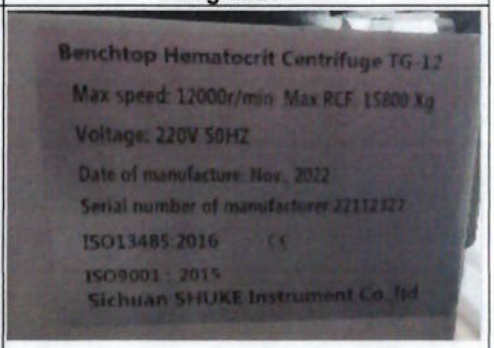
Fotografía n.° 9	Fotografía n.° 10

Hospital II-E Juanjui. Centrífuga para Microhematocrito con anomalía en su funcionamiento	Placa de datos técnicos

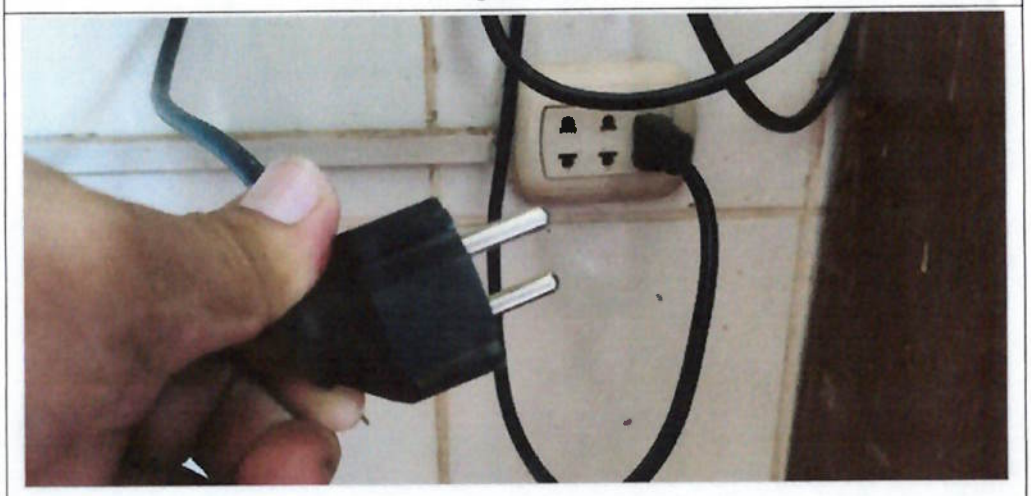
Fotografía n.° 23

Tomacorriente en Puesto de Salud Leoncio Prado, Picota.

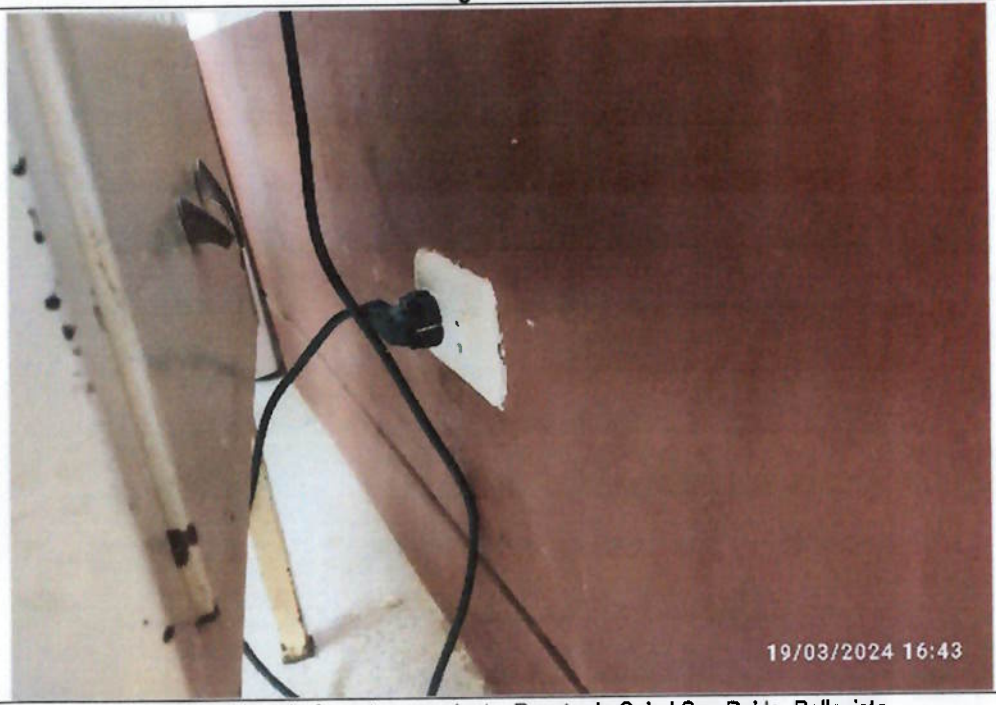
Fotografía n.° 28

Conexión del enchufe en tomacorriente. Puesto de Salud San Pablo, Bellavista

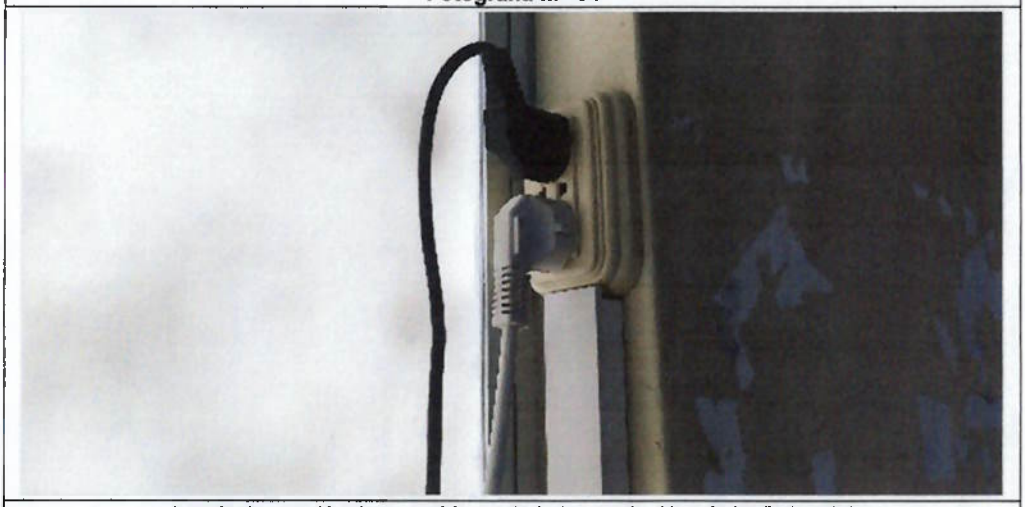
Fotografía n.° 34

Instalaciones eléctricas, ambiente de Laboratorio. Hospital II-E Juanjui

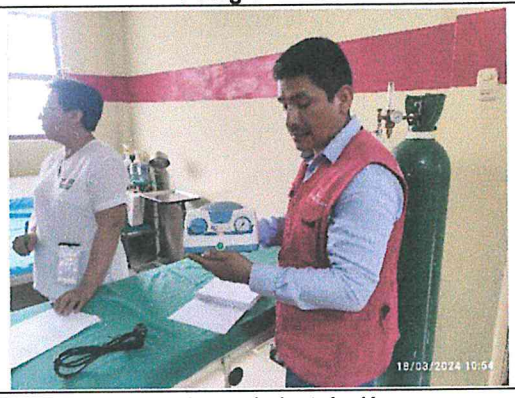
Fotografía n.° 3	Fotografía n.° 4

AMBIENTE DE INSTALACIÓN	Ubicación:	Tópico
	Tomacorriente normalizado, grado hospitalario:	NO TIENE
	Puesta a Tierra:	NO TIENE

Ambiente de instalación	Ambiente de instalación

Los encargados del establecimiento mostraron un nebulizador antiguo, que será reemplazado por el adquirido; el cual aún no está dado de baja.

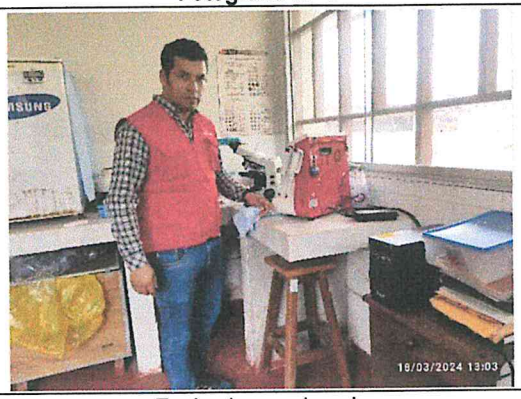
Fotografía n.° 5	Fotografía n.° 6

ESTADO DEL EQUIPO	El equipo se encuentra sin funcionamiento. El jefe del centro de salud indica que no se cuenta con reactivos ni personal que opere el equipo.

Equipo inspeccionado	Datos técnicos del equipo

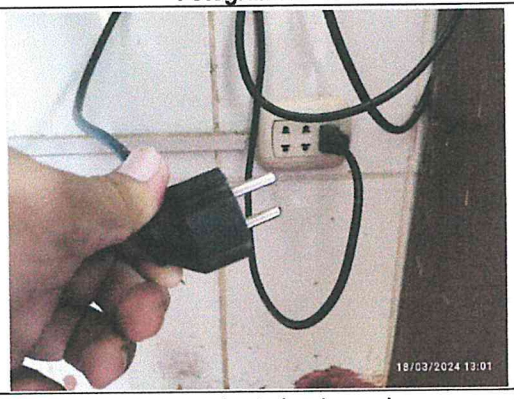
Fotografía n.° 7	Fotografía n.° 8

UPS y tipo de enchufe	Tomacorriente inadecuado

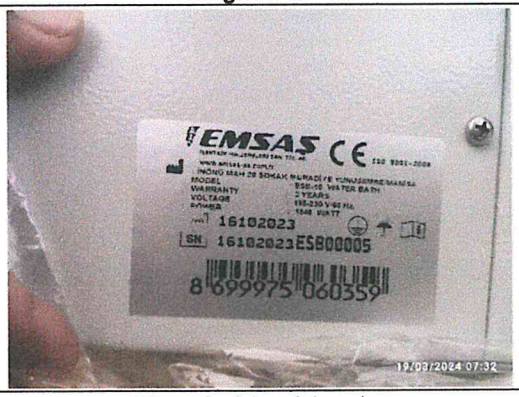
Fotografía n.° 15	**Fotografía n.° 16**

Placa de datos del equipo	Tomacorriente en el ambiente de instalación

ESTADO DEL EQUIPO	El equipo Baño María se encuentra sin uso desde la entrega en el establecimiento de salud. El personal manifiesta que no lo usan porque no cuentan con el equipo ESPECTROFOTÓMETRO que es un equipo complementario.

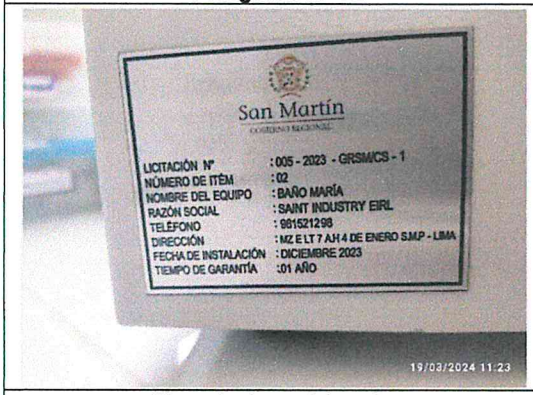
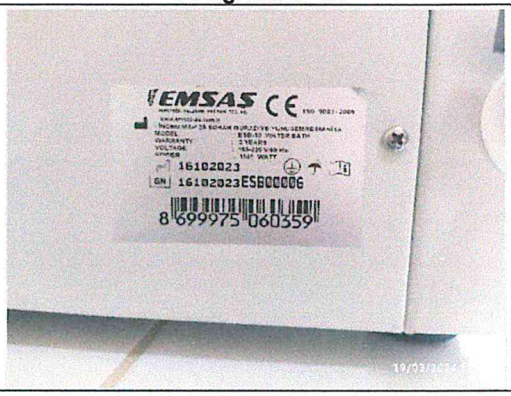
Fotografía n.° 22	Fotografía n.° 23

Placa de datos del equipo	Placa de datos del equipo

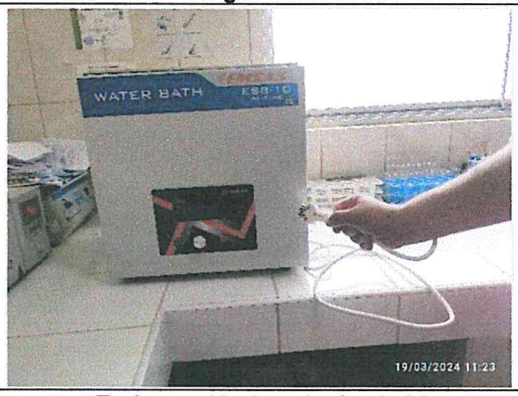
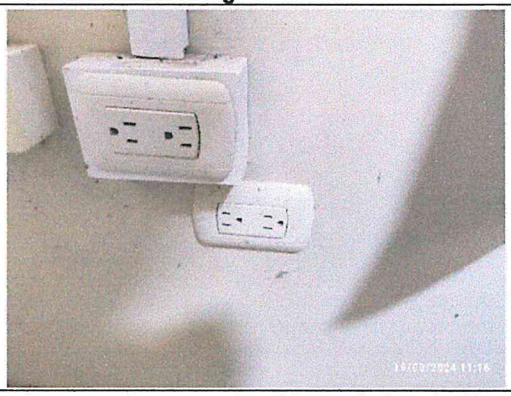
Fotografía n.° 24	Fotografía n.° 25

Equipo y cable de poder (enchufe)	Tomacorriente en el ambiente de instalación

ESTADO DEL EQUIPO	El equipo Baño María se encuentra sin uso desde la entrega en el establecimiento de salud. El personal manifiesta que no lo usan porque no cuentan agua destilada.

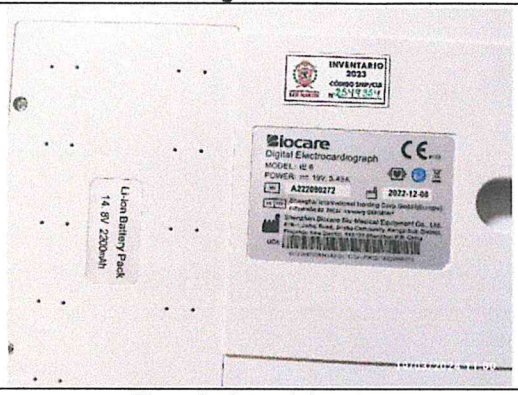
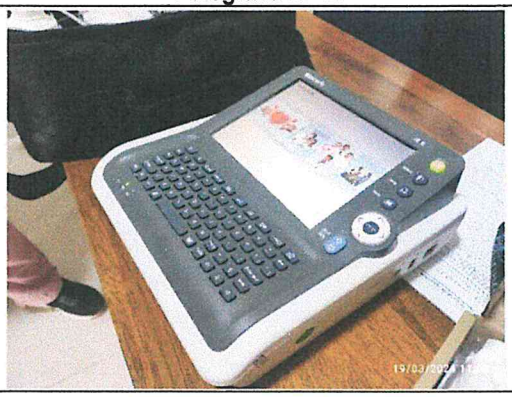
Fotografía n.° 26	Fotografía n.° 27

Placa de datos del equipo	Equipo inspeccionado

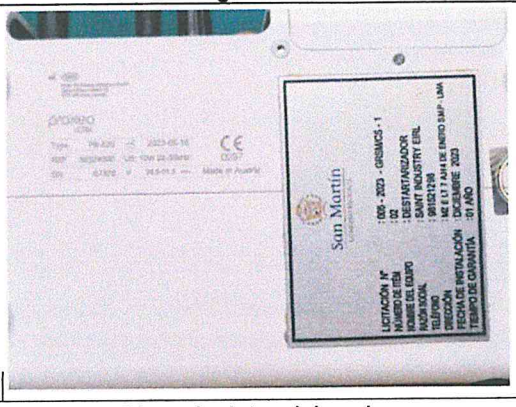
Fotografía n.° 30	Fotografía n.° 31

Placa de datos del equipo	Equipo inspeccionado

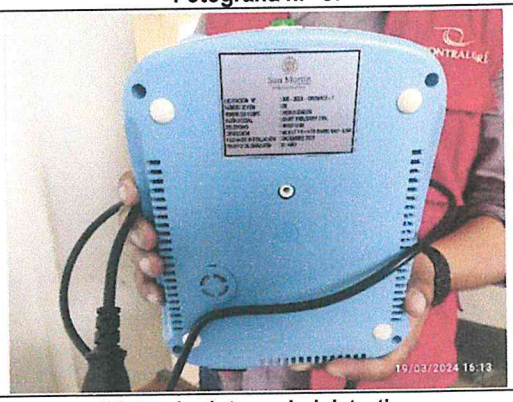
Fotografía n.° 36	Fotografía n.° 37

Vista general del equipo	Placa de datos administrativos

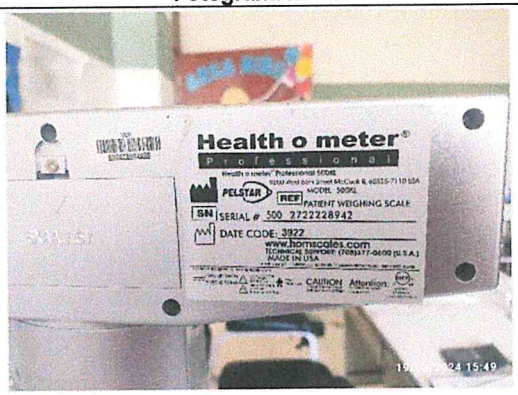
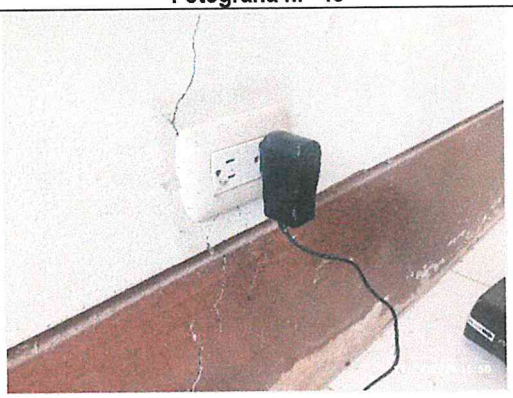
Fotografía n.° 42	**Fotografía n.° 43**

Balanza de pie con tallímetro adulto	Balanza de pie que es utilizado como alternativo

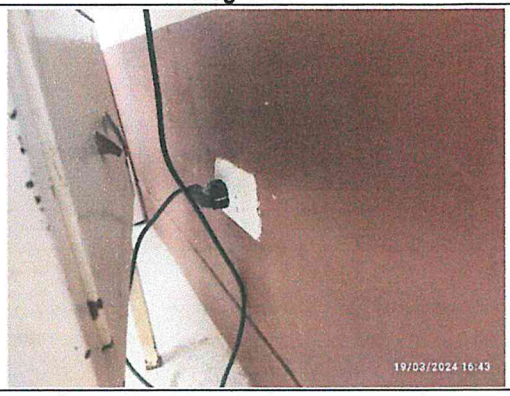
Fotografía n.° 46	Fotografía n.° 47

Tomacorriente	Conexión del enchufe en tomacorriente

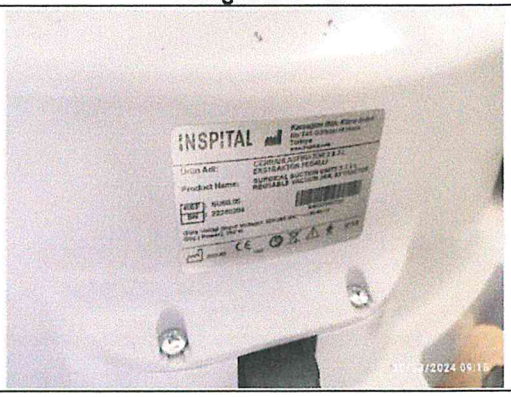
Fotografía n.° 48	Fotografía n.° 49

Equipo: Aspirador de secreciones rodable	Placa de datos técnicos del equipo

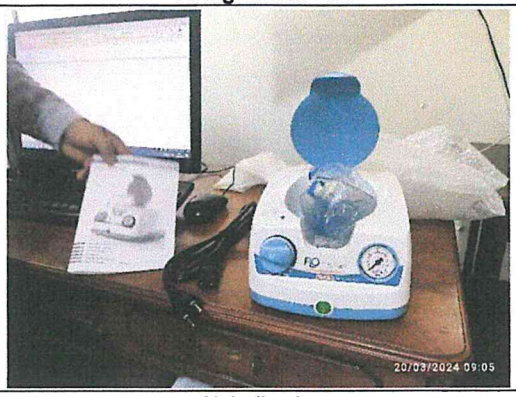
Fotografía n.° 52	Fotografía n.° 53

Nebulizador	Equipo en ambiente de Tópico

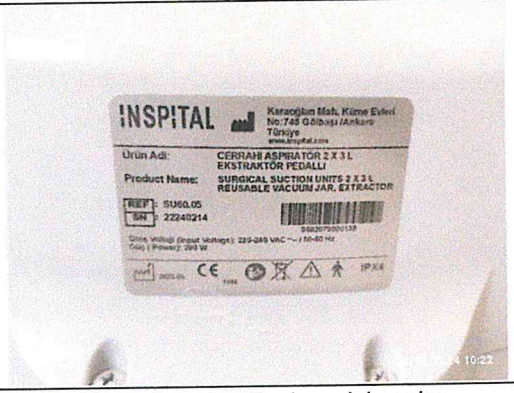
Fotografía n.° 54	Fotografía n.° 55

ESTADO DEL EQUIPO	El equipo se encuentra nuevo, en su embalaje.

Aspirador de secreciones rodable	Placa de datos técnicos del equipo

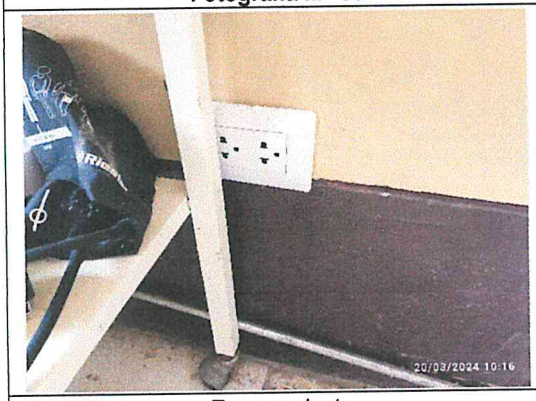
Fotografía n.° 56	Fotografía n.° 57

Tomacorriente	Enchufe

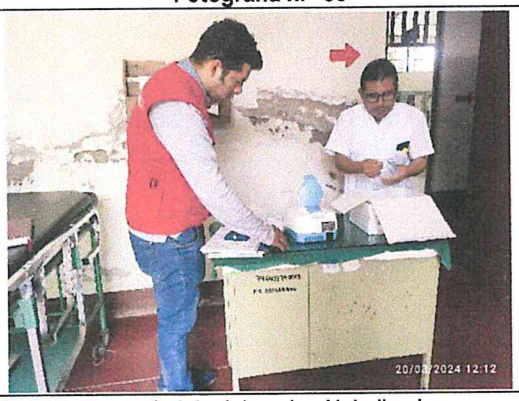
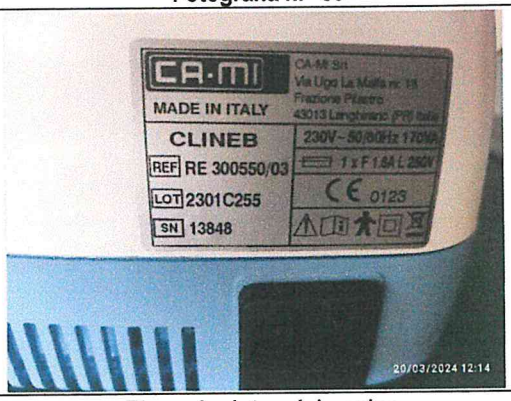
Fotografía n.° 58	Fotografía n.° 59

ESTADO DEL EQUIPO	El equipo se encuentra en buen estado, en su embalaje porque el personal refiere que no hubo demanda (pacientes) que lo requieran.

Desembalaje del equipo Nebulizador	Placa de datos del equipo

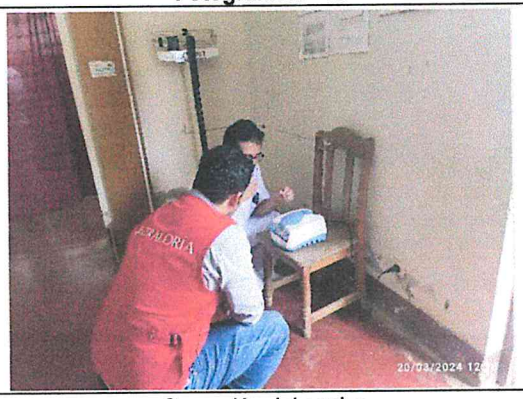
Fotografía n.° 60	Fotografía n.° 61

Operación del equipo	Tomacorriente

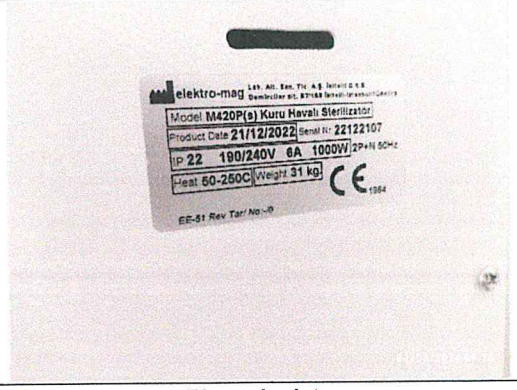
Fotografía n.° 62	Fotografía n.° 63

Equipo inspeccionado	Placa de datos

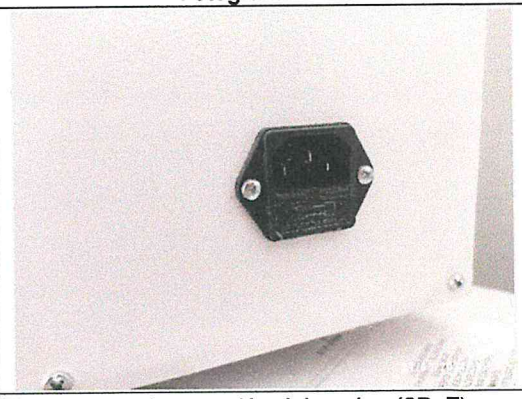
Fotografía n.° 64	Fotografía n.° 65

Tomacorriente	Punto de conexión del equipo (2P+T)

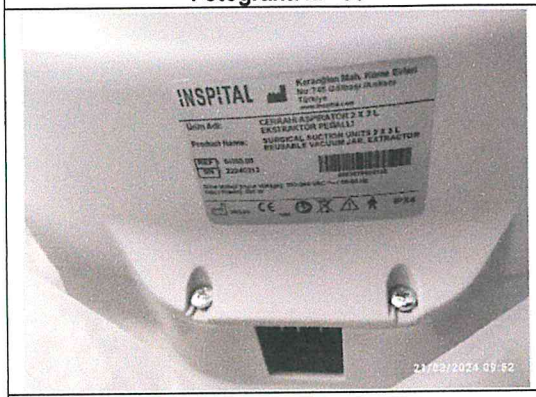
Fotografía n.° 68	Fotografía n.° 69

Placa de datos técnicos	Alimentación eléctrica del equipo

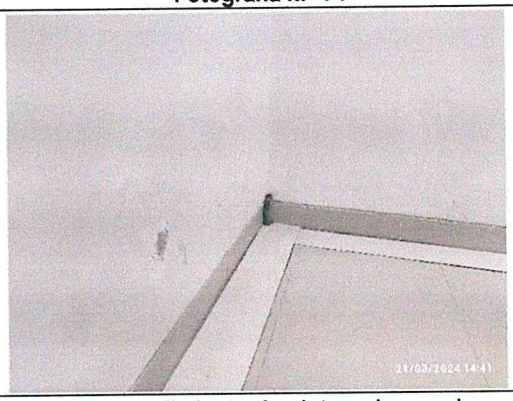
Fotografía n.° 70	**Fotografía n.° 71**

Equipo de Rayos X estacionario	Desprendimiento de pintura de pared

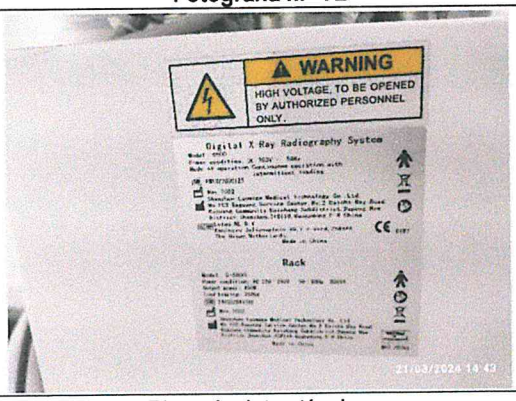
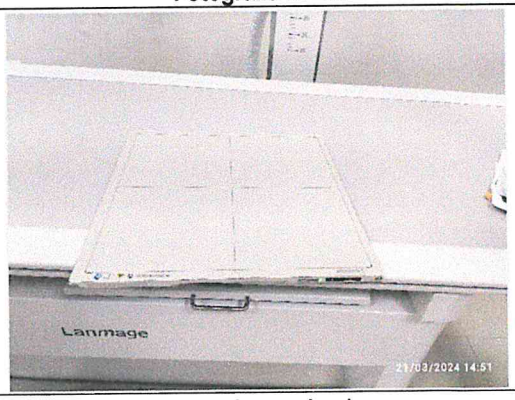
Fotografía n.° 72	**Fotografía n.° 73**

Placa de datos técnicos	Elemento lector de placas

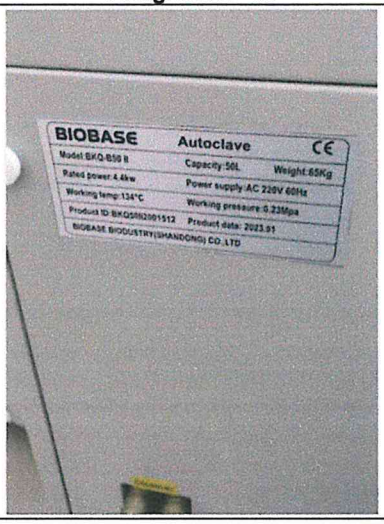
Fotografía n.° 82	Fotografía n.° 83

EQUIPO INSPECCIONADO	**EQUIPO 6**	Esterilizador con Generador Eléctrico de Vapor - Vertical
	MARCA:	BIOBASE
	MODELO:	BKQ-B50II
	SERIE:	BKQ50II2001512
	PROCEDENCIA:	CHINA
	AÑO FABRICACIÓN:	DATE CODE: 3922
	CARACT. ELÉCTRICAS:	220V, 60 Hz
EJECUCIÓN CONTRACTUAL	FECHA DE ENTREGA EN EL CENTRO DE SALUD:	25/07/2023
	CAPACITACIÓN:	Recibió Capacitación: Maritza Antonio Bravo, Irma Pinedo Sandoval
AMBIENTE DE INSTALACIÓN	Ubicación:	Sala de partos
	Tomacorriente normalizado, grado hospitalario:	NO TIENE
	Puesta a Tierra:	NO TIENE
ESTADO DEL EQUIPO	El equipo se encuentra en funcionamiento, en sala de partos.

Esterilizador con Generador Eléctrico de Vapor - Vertical	Placa de datos técnicos del equipo

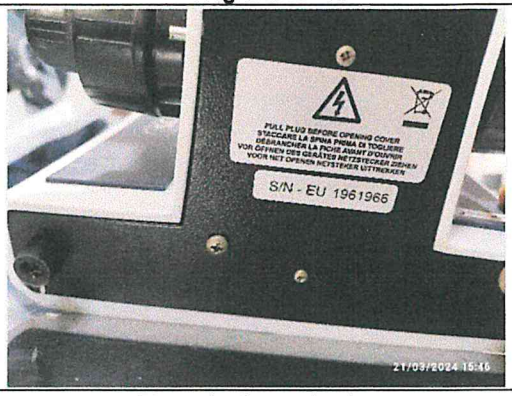
Fotografía n.° 87	Fotografía n.° 88

Microscopio Binocular Estándar	Placa de datos técnicos

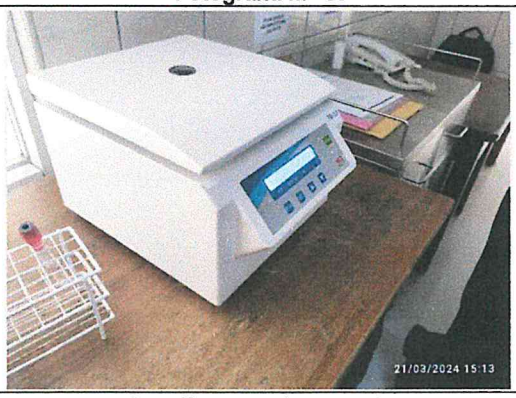
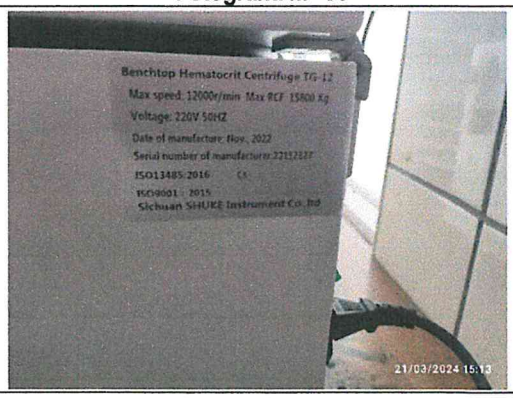
Fotografía n.° 89	Fotografía n.° 90

ESTADO DEL EQUIPO	El equipo se encuentra en funcionamiento con observaciones por un ruido (debido a posible rozamiento de elementos internos) que se oye al inicio y parada del ciclo de proceso.

Centrífuga para hematocrito	Placa de datos técnicos

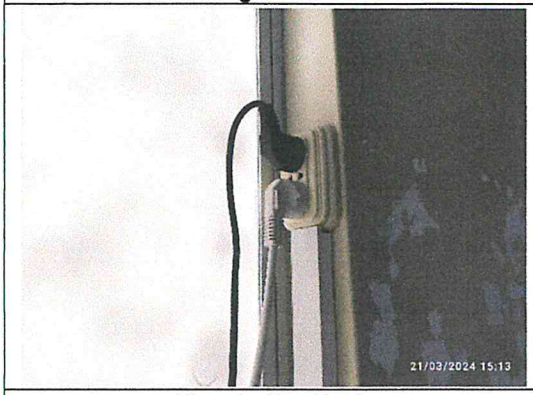
Fotografía n.° 91	Fotografía n.° 92

Alimentación eléctrica	UPS de servicios varios
