INFORME DE HITO DE CONTROL N° 23708-2024-CG/GRCU-SCC

DIRECCIÓN DESCONCENTRADA DE CULTURA CUSCO
UNIDAD EJECUTORA 002 MC CUSCO
CUSCO - CUSCO - CUSCO

EJECUCIÓN DEL PROYECTO DE INVERSIÓN: "CREACIÓN DE LA CASA DE LA CULTURA ACCOMOCO DISTRITO DE CUSCO, PROVINCIA DE CUSCO - CUSCO"

HITO DE CONTROL Nº 6 – ESTADO SITUACIONAL DEL PROYECTO AL MES DE JULIO 2024

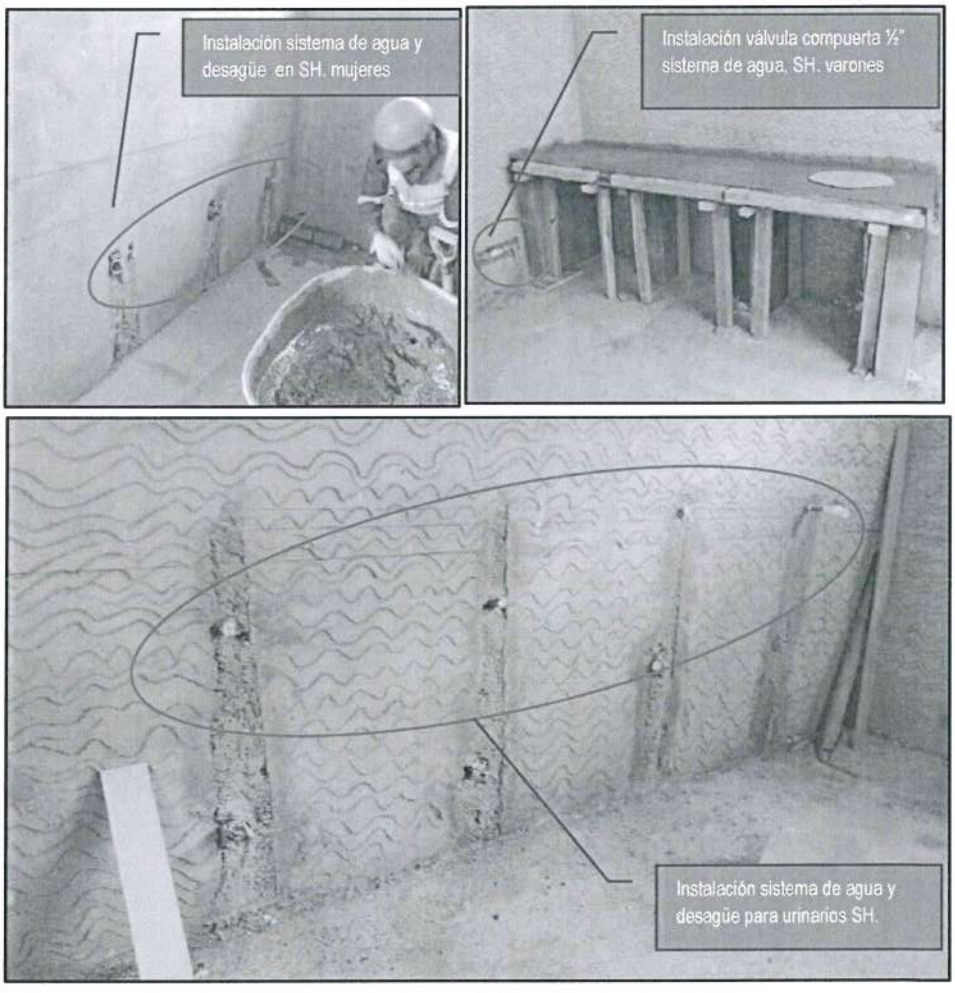
IMÁGENES Nos 1, 2 y 3
TRABAJOS DE INSTALACIONES SANITARIAS EN SS HH PARA MUJERES Y VARONES

De la inspección realizada por la Comisión de Control a las instalaciones de la obra[7] el 1 de agosto de 2024, se constató que ya se habrían ejecutado las partidas de instalaciones de agua y desagüé en los ambientes de SSHH de mujeres y varones (según plano de arquitectura AR-01), tal como se muestra en las imágenes siguientes:

Sobre el particular, los responsables de la ejecución de obra afirmaron haber realizado las pruebas hidráulicas; sin embargo, no se mostraron ni evidenciaron anotaciones en cuaderno de obra, informes de ejecución, certificados, protocolos de las pruebas y/o documentos técnicos del equipamiento utilizado para la realización de las mismas (manómetro y balde de prueba hidrostática),

De lo descrito, se advierte que en la ejecución del proyecto de inversión Creación de la Casa de la Cultura de Accomoco, no se vendría cumpliendo con las las pruebas hidráulicas a la tubería de la red de agua instalada, según se denota también del informe técnico mensual del mes de julio cuya partida 1.1.1.3. Pruebas hidráulicas registra 0% de valorización física acumulada mientras que la partida 1.1.1.1.1.2 Tubería PVC SAP D ½" tiene un avance valorizado de 94.38%; tubería ya instalada que no contaría con las pruebas hidráulicas correspondientes. La falta de ejecución de dichas pruebas al sistema de agua instalada podría ocasionar la existencia de filtraciones de agua no identificadas afectando el funcionamiento del sistema en desmedro de la calidad de la obra.

Los hechos descritos ponen en riesgo el buen funcionamiento del sistema y la calidad de la obra.

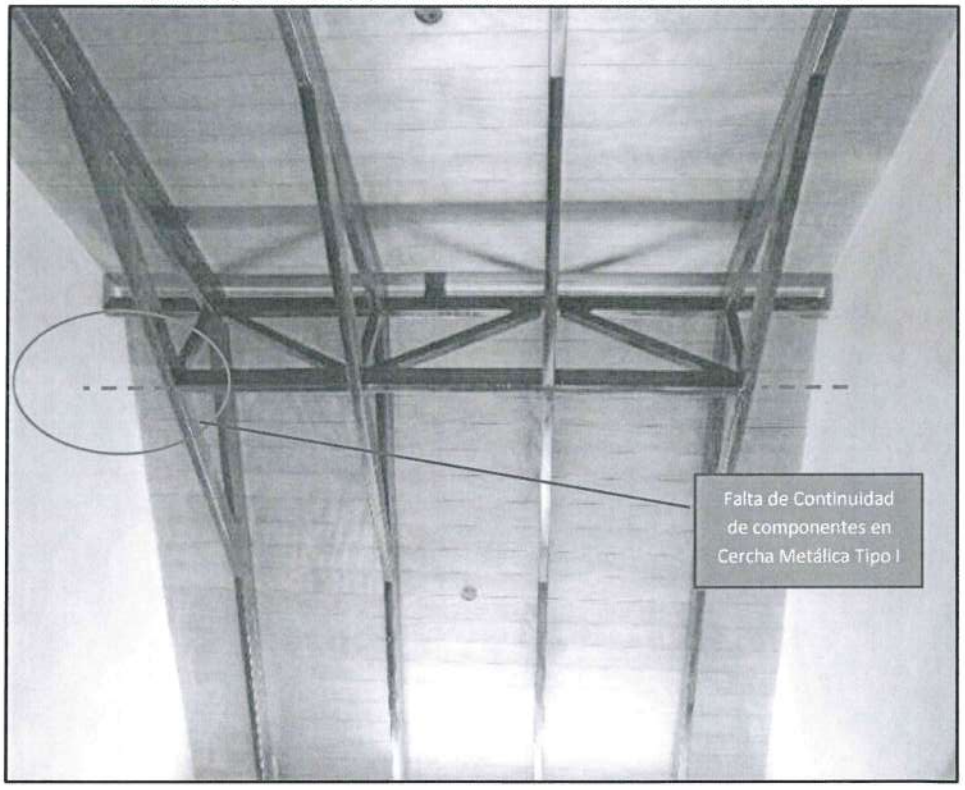
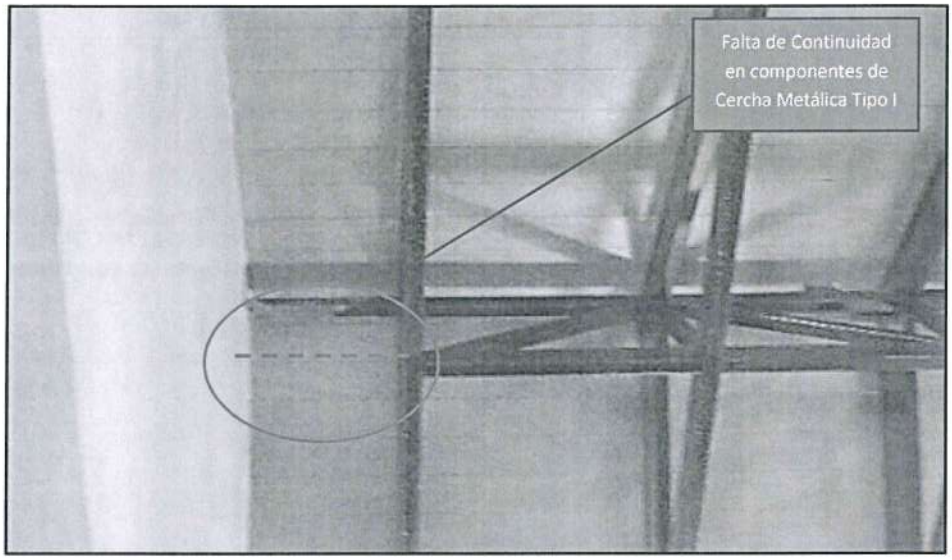
IMAGEN N° 5
COMPONENTE CONSTRUCCIÓN OBRA NUEVA
TRABAJOS DE SERVICIO DE ELABORACIÓN DE COBERTURA DE METAL

Durante la inspección física se identificó que en la configuración de la estructura de cobertura metálica de los ambientes denominados SS HH para Varones - Mujeres y Sala de Música (Plano Arquitectura AR-01), no existe continuidad en la disposición de los componentes del elemento estructural cercha metálica tipo I entre los ejes C - D y ejes 1-2 (plano ES-01, ES-04) a nivel de cumbrera, apreciándose tramos incompletos, sin poseer apoyos directos con la estructura de concreto armado, muros ni con elementos transversales de los tijerales como se muestra en las imágenes fotográficas siguientes:

Por lo descrito, la ejecución del elemento denominado cercha metálica tipo I en cobertura metálica no se habría ejecutado según los planos del expediente técnico y los términos de referencia del servicio contratado, lo cual podría afectar el comportamiento estructural de la cobertura metálica instalada pudiendo afectar la calidad de la obra.

La ejecución del elemento denominado Cercha Metálica Tipo I en cobertura metálica, sin continuidad y apoyo estructural, podría afectar su comportamiento estructural y la calidad de la obra.

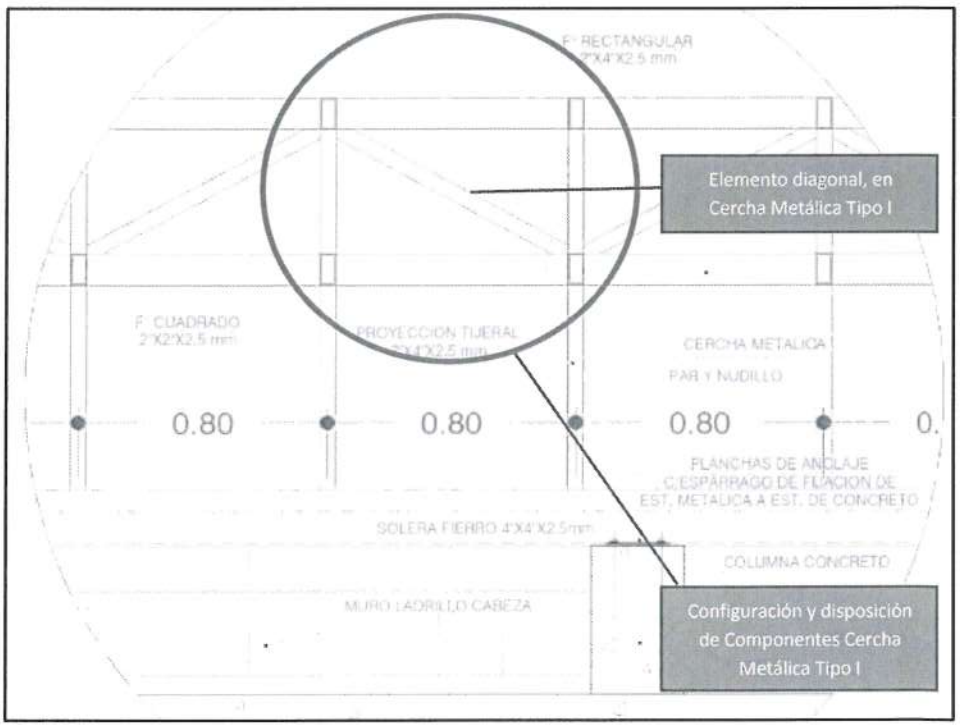
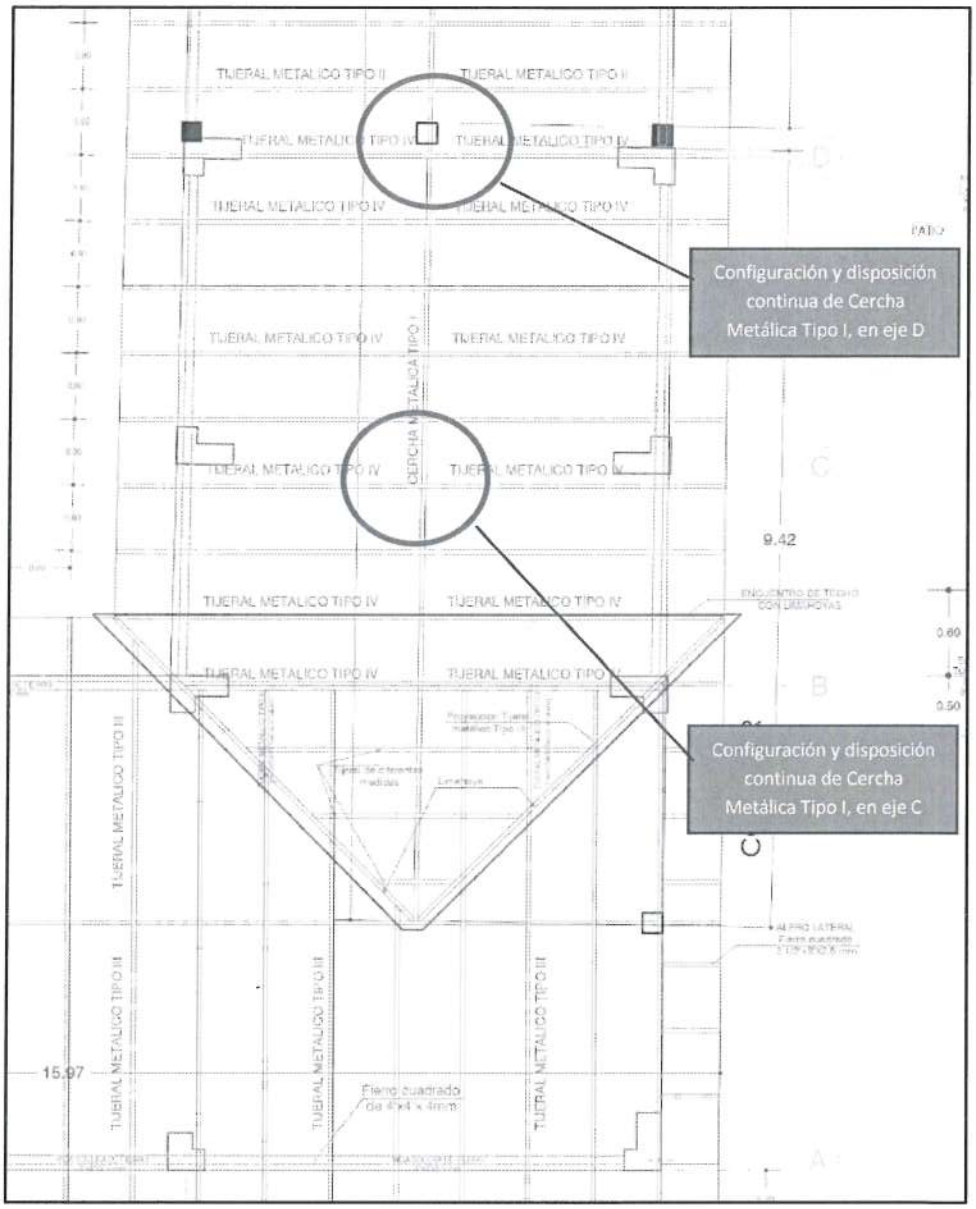
IMÁGENES Nos 6 y 7
COMPONENTE CONSTRUCCIÓN OBRA NUEVA
PLANO ES-01 TECHOS DETALLE CERCHA METÁLICA TIPO I

De la revisión al expediente técnico modificado n.° 3, en la especialidad de estructuras se identificó en plano ES-01, como parte del detalle de unión de la viga con el tijeral y corte de estructura de techo primer nivel, el diseño y disposición del elemento estructural denominado cercha metálica tipo I, el cual muestra su conformación con elementos de fierro rectangular 2" x 4" x 2.5 mm, en la parte superior e inferior unidos por elemento diagonal.

Mientras que en su disposición de planta muestra continuidad lineal en su desarrollo a nivel de cumbrera, manteniendo la unión y apoyo estructural con los tijerales metálicos dispuestos transversalmente y sin mediar excepciones por la presencia de muros, específicamente en los ejes C y D; tal como se observa en la imagen siguiente:

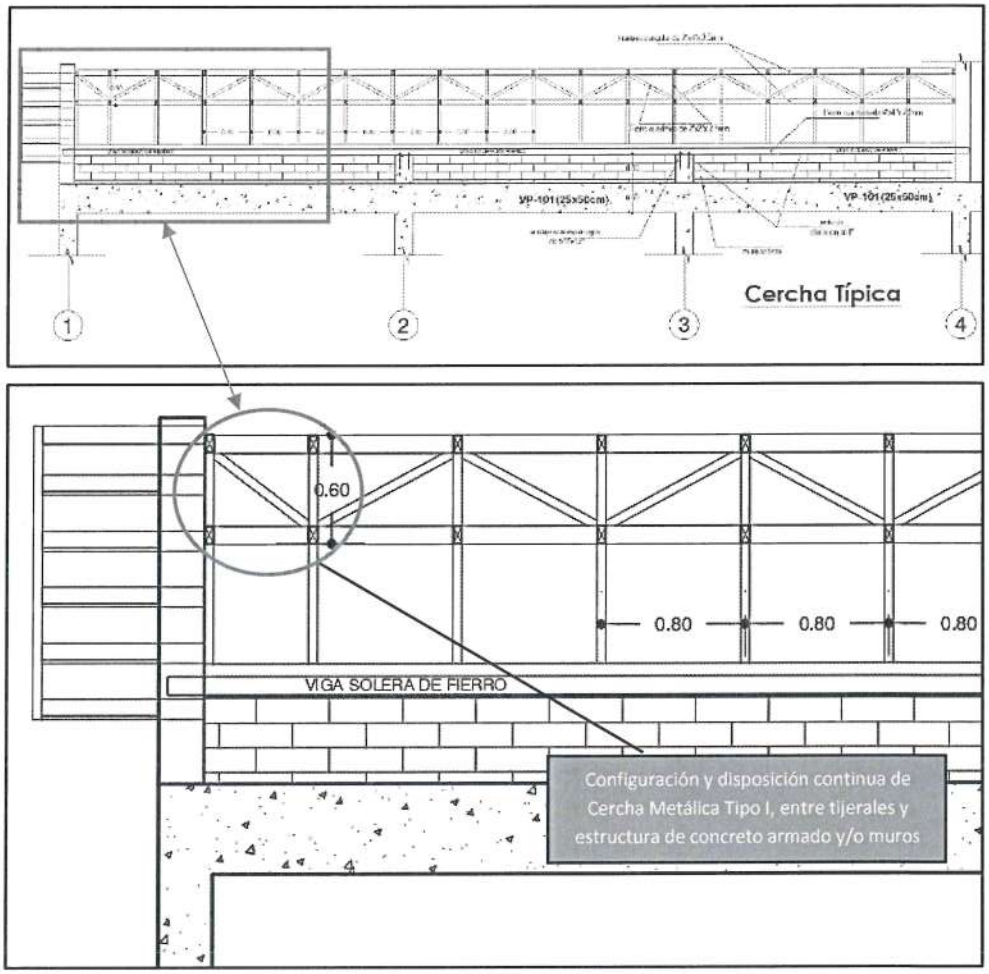
IMÁGENES Nos 8 y 9
COMPONENTE CONSTRUCCIÓN OBRA NUEVA
PLANO ES-04 ESTRUCTURAS DETALLES CERCHA TÍPICA

Se debe precisar que, la ejecución de los elementos estructurales en techos fue realizado mediante la "Contratación del Servicio de Elaboración de Coberturas Metálicas del Proyecto de Inversión: Creación de la Casa de la Cultura de Acomocco, en el distrito, provincia y departamento de Cusco", mediante Adjudicación Simplificada n.° 013-2023-UEMC-C-1 que en sus Términos de Referencia contiene en lámina de estructuras ES-04 los detalles de la cercha típica a ejecutarse, mostrando la continuidad dispuesta entre tijerales y el encuentro con elementos de concreto armado y/o muros de cerramiento.

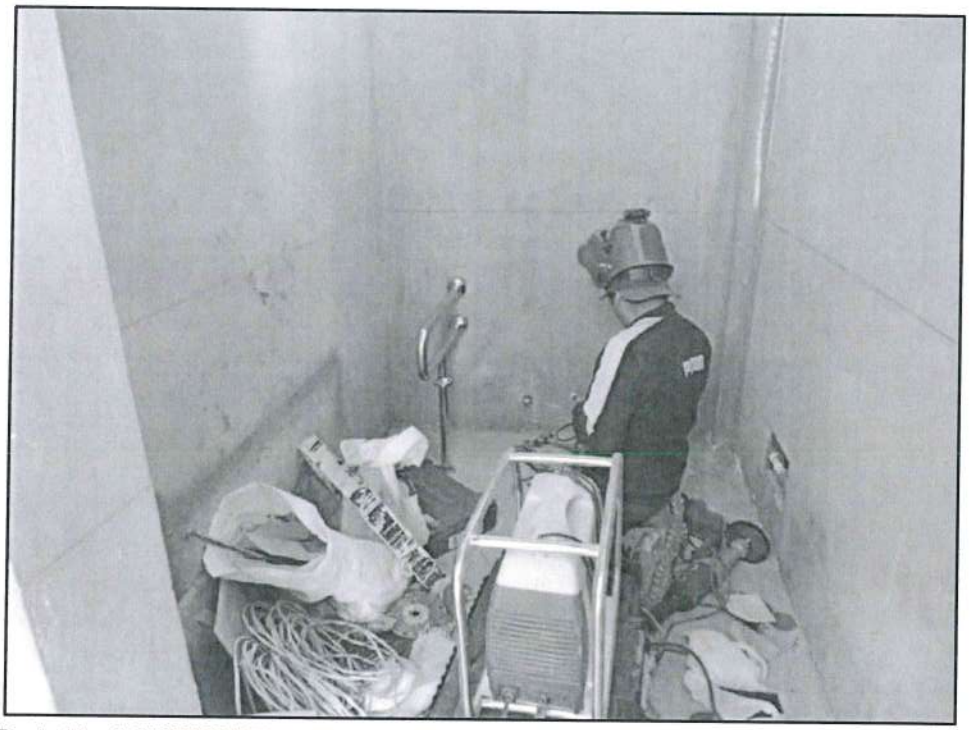
IMAGEN N° 10
TRABAJOS DE INSTALACIÓN DE BARANDAS DE SEGURIDAD

De la imagen precedente se observa que se viene realizando trabajos de soldadura; al respecto, se consultó al ingeniero de seguridad y al residente de obra, si el personal que viene realizando las labores de instalación de baranda de seguridad de fierro, cuenta con los seguros SCTR salud y pensión; ambos manifiestan[8] que dicho personal no cuenta con los seguros respectivos, señalando que no es necesario para las actividades que desempeñan.

El hecho de no acreditar experiencia, ni contar con seguro complementario de trabajo de riesgo (SCTR) y equipo de protección personal de seguridad (EPPS), incumple los términos de referencia de la Orden de Servicio N° 0000256 de 18 de junio de 2024 y pone en riego al señor Riquelme Caituiro Erick, quien se encuentra expuesto a posibles accidentes laborales y sin la cobertura de un seguro ante la ocurrencia de un eventual accidente.

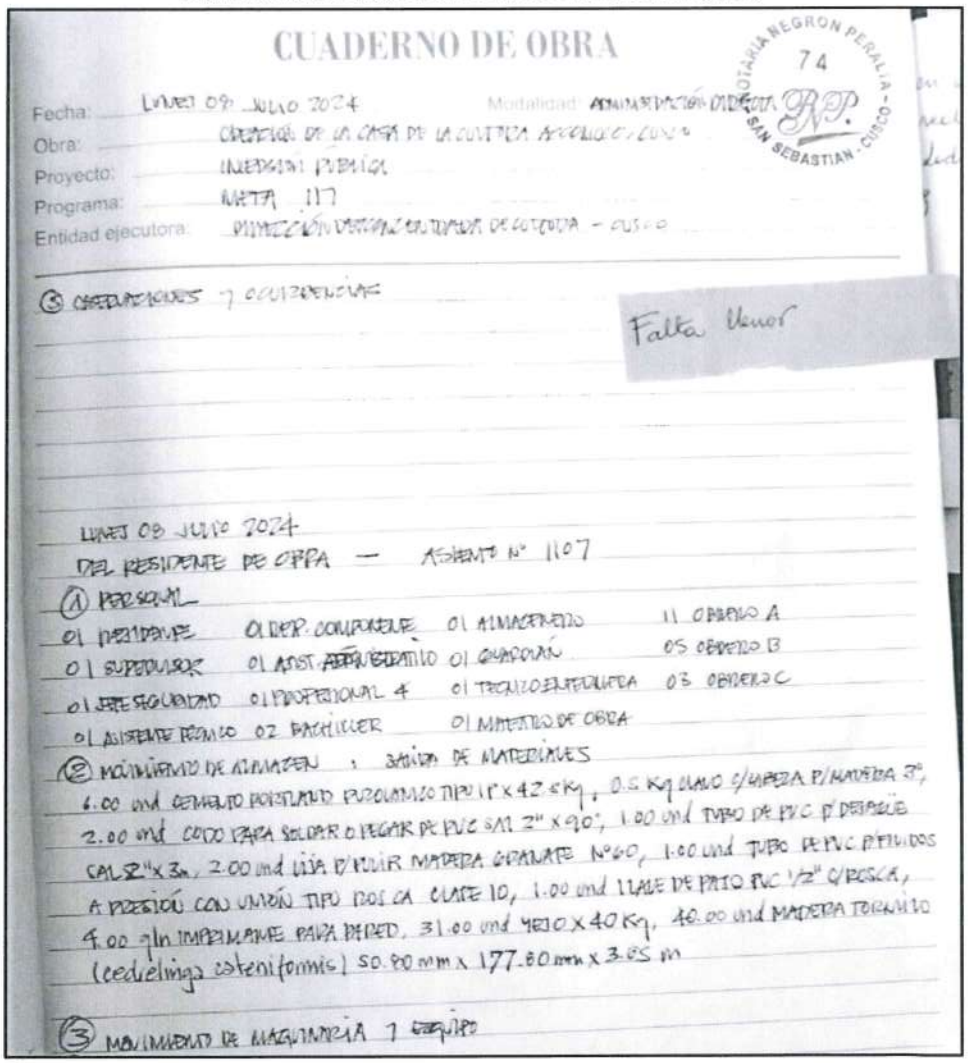
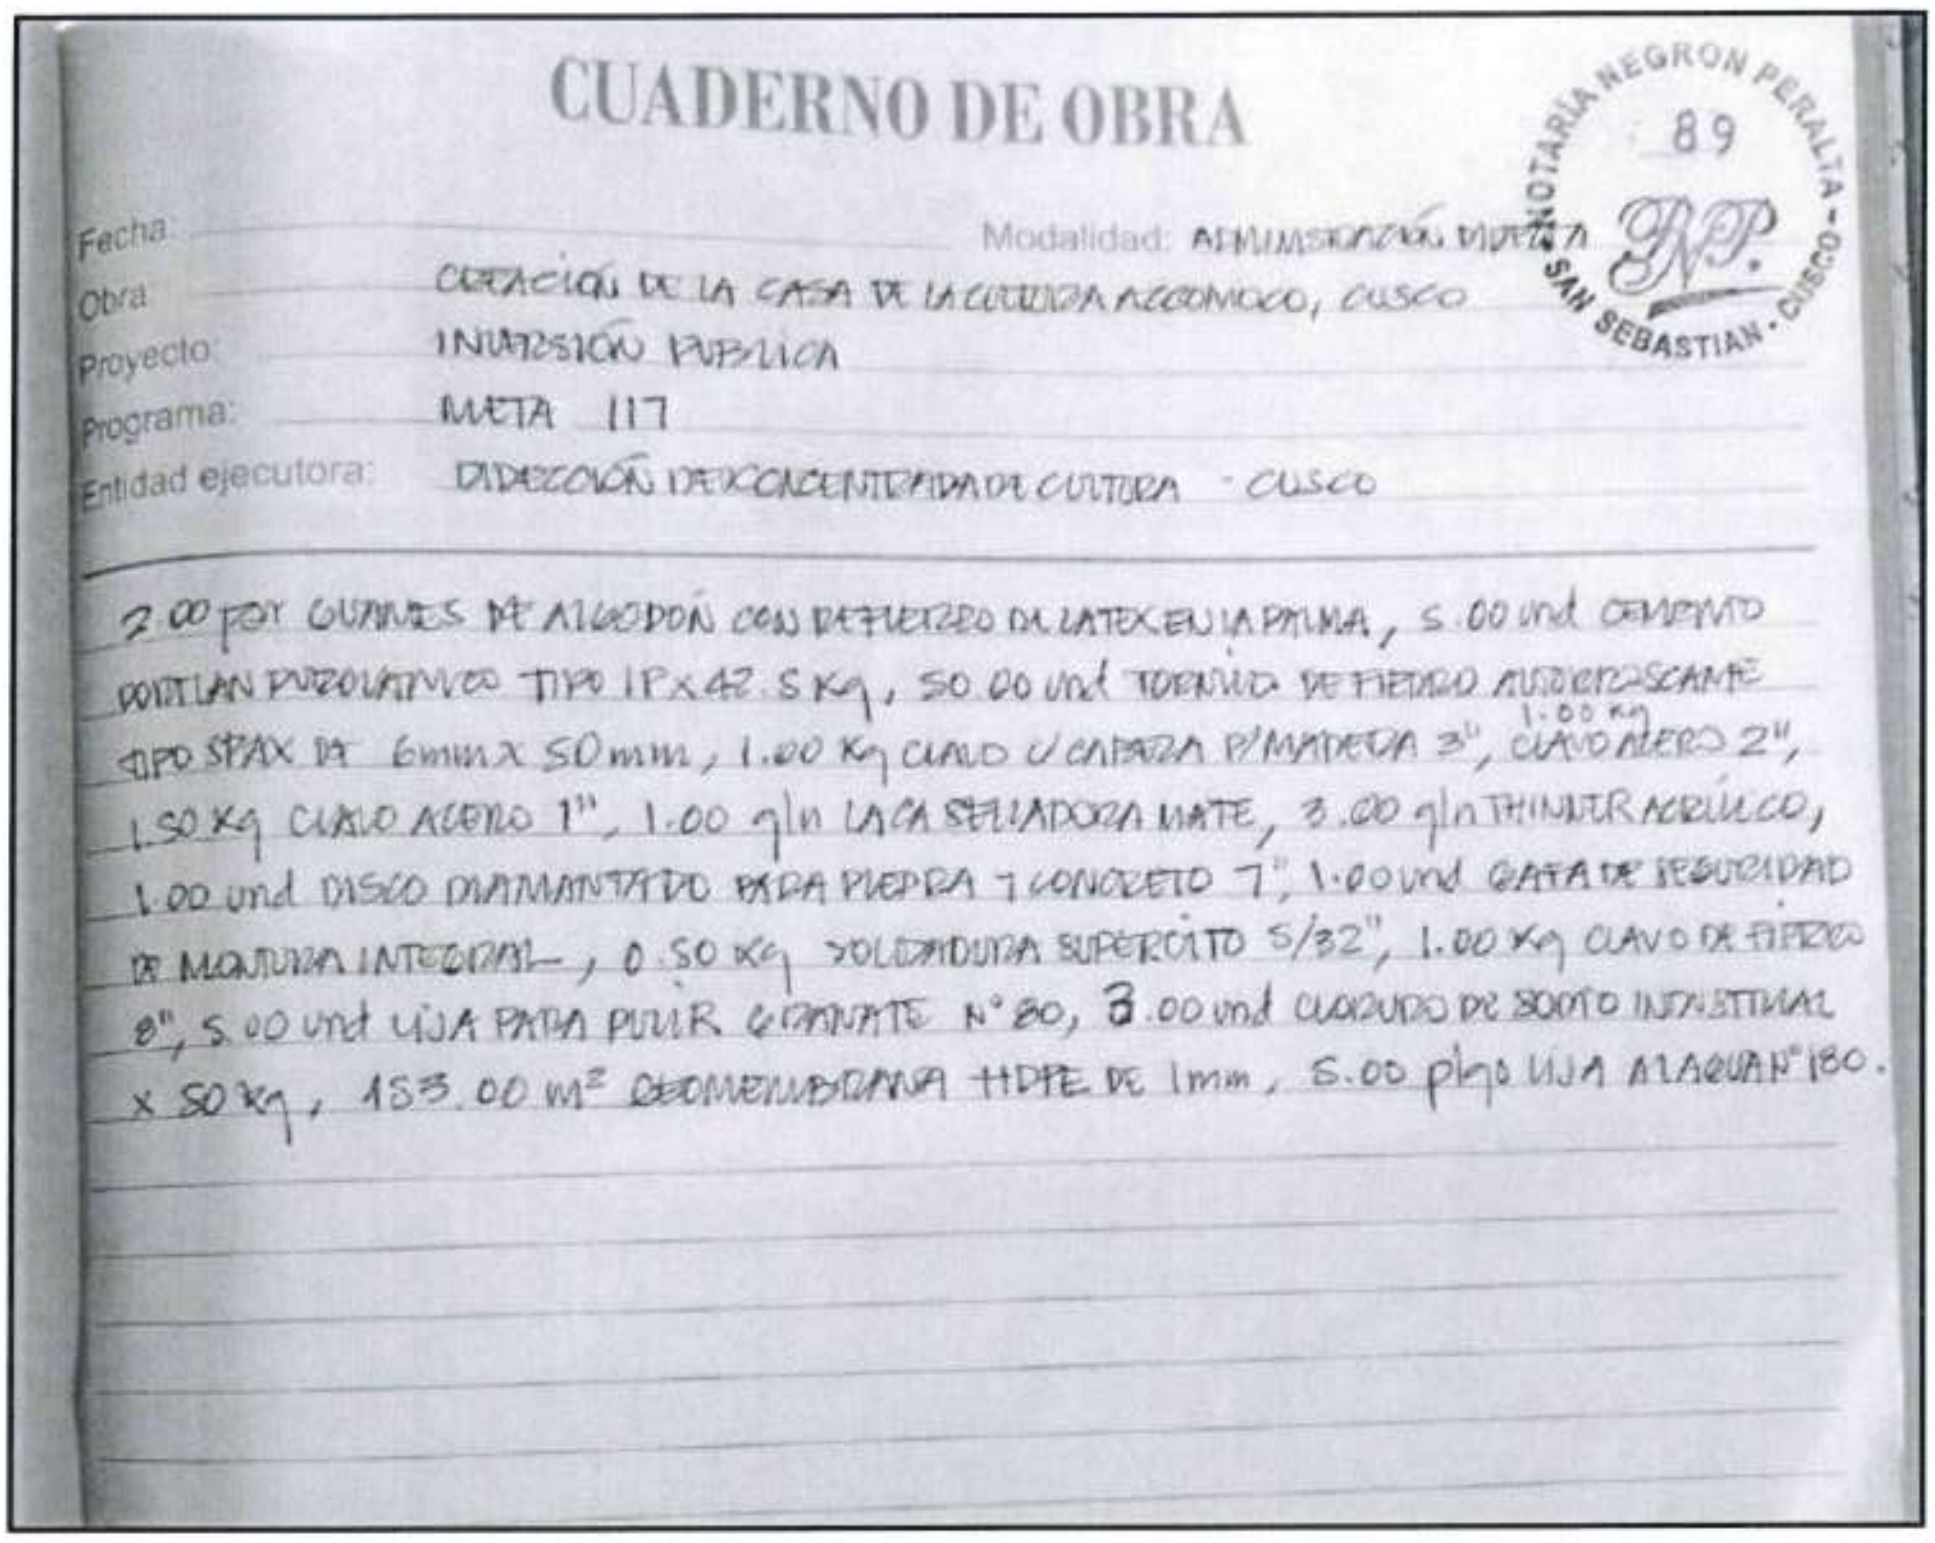
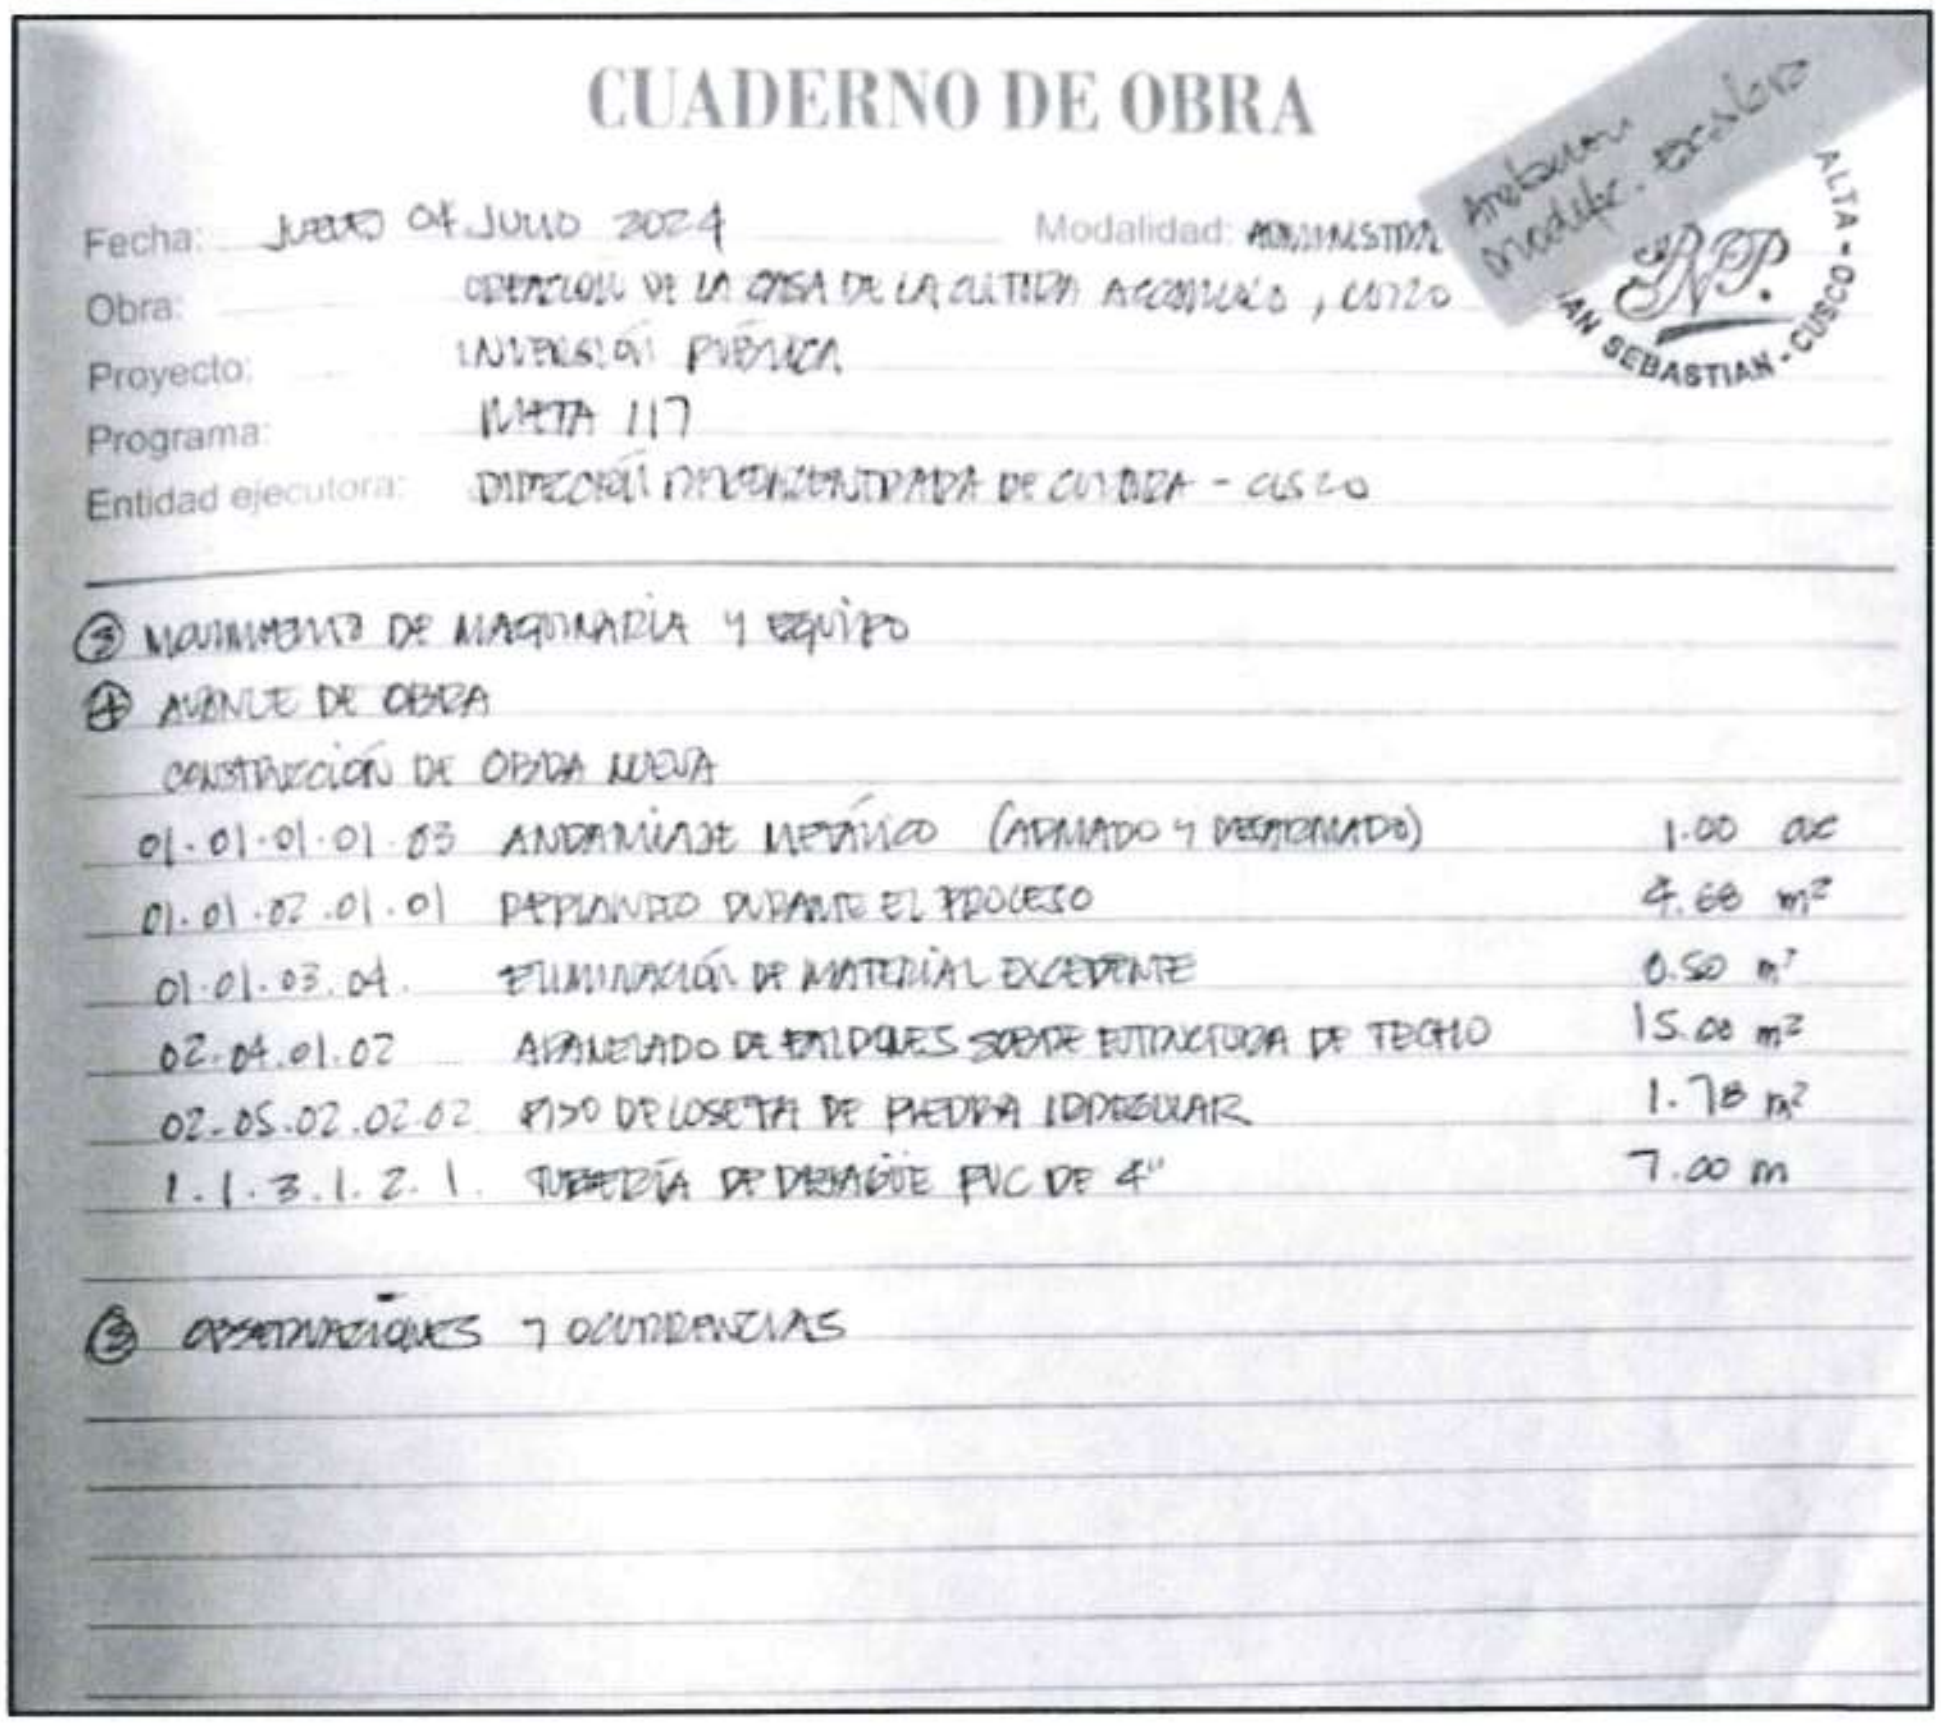
IMÁGENES N° 11, 12 y 13
RETRASOS EN EL REGISTRO DEL CUADERNO DE OBRA.

Como parte de la inspección física realizada a la obra el 1 de agosto de 2024, la Comisión de Control revisó aleatoriamente la documentación técnica, verificando que el cuaderno de obra presenta como último asiento el n.° 1118 del residente de obra de 18 de julio de 2024, folio n.° 88 del décimo séptimo cuaderno de obra, contrastando un retraso de 7 días hábiles; observando también diversos espacios en blanco para la anotación de observaciones y ocurrencias en los folios n.os 67, 71, 74, 75, 78 y 79; como se muestra en las siguientes imágenes fotográficas:
