INFORME DE HITO DE CONTROL
Nº 4216-2024-CG/GRAP-SCC

"EJECUCION DE LA OBRA: MEJORAMIENTO DE LA TRANSITABILIDAD VEHICULAR Y PEATONAL DE LA AV. VIRGEN DEL ROSARIO - SANTUARIO DE AMPAY, AV. ANTABAMBA BAJA - BANCAPATA, PASAJE 1, CALLE 2 Y CALLE B, DISTRITO DE TAMBURCO - ABANCAY – APURIMAC"

HITO DE CONTROL N° 1 - ESTADO SITUACIONAL A ENERO 2024, PROCESO DE EJECUCIÓN Y SEGURIDAD DE OBRA.

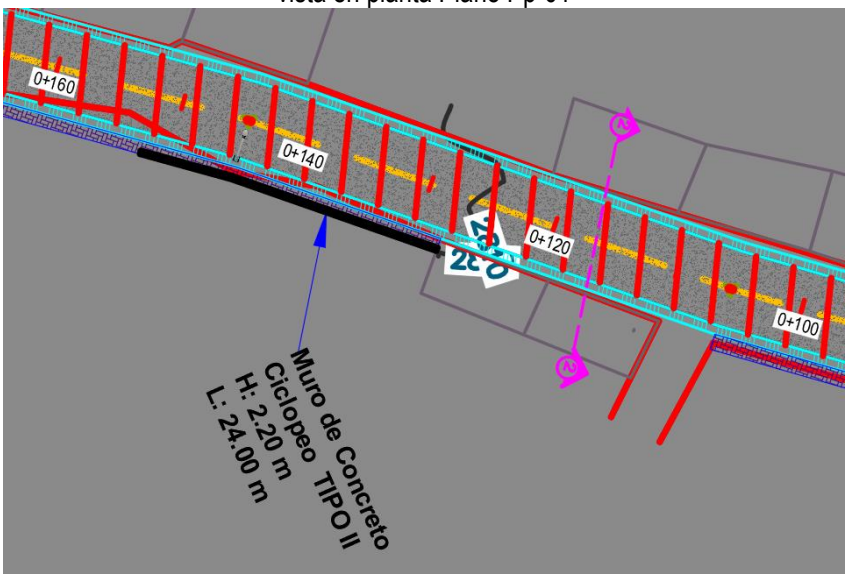
Imágen n.º 4

De la recopilación de información y visita realizada del 23 al 29 de febrero de 2024, se puede advertir que, en el frente de trabajo de la Av. Antabamba Baja entre las progresivas 0+110 a 0+130 y de 0+140 a 0+150 se tienen interferencias con predios privados y postes de energía (ver imágenes n.°s 1 al 4) así como, en las progresivas 0+185, 0+148, 0+073, 0+150, 0+023, en las que, existen interferencias con postes de energía eléctrica, no obstante, los responsables de la obra alcanzaron a la Comisión de Control el Oficio N°012-2024-AL-MDT de 11 de enero de 2024 presentado a ELECTRO SUR ESTE S.A.A. – APURIMAC (ver imagen n.°5), solicitando la reubicación de postes, sin embargo, hasta el fin de la ejecución del presente servicio de control, la situación persiste, aún más, no se presentó sustento documental sobre las gestiones emprendidas para resolver las interferencias con predios privados entre las progresivas 0+110 al 0+130 y 0+140 al 0+150, por lo cual se advierte la existencia de una situación adversa que podría generar el riesgo de que los trabajos queden inconclusos (no solo de pistas y veredas sino también de obras de drenaje pluvial y alcantarillado sanitario), conllevando a ampliaciones de plazo, paralizaciones y por ende, incumplimiento del plazo de ejecución y los objetivos del proyecto.

Recorte del Expediente Técnico entre las progresivas 0+100 a 0+160, vista en planta Plano Pp-01

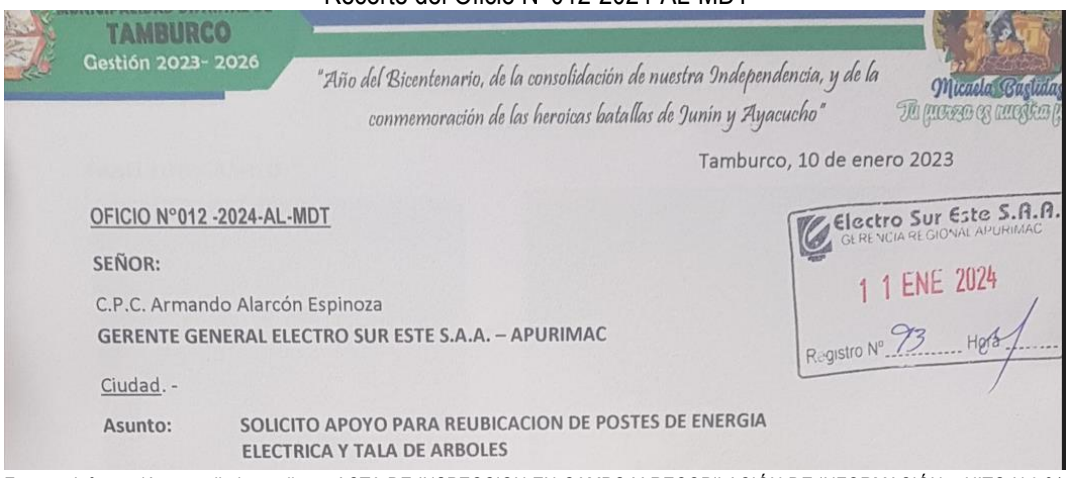
Imágenes n.º 5
Recorte del Oficio N°012-2024-AL-MDT

Asunto: SOLICITO APOYO PARA REUBICACION DE POSTES DE ENERGIA ELECTRICA Y TALA DE ARBOLES
