INFORME DE VISITA DE CONTROL
N.º 19872-2024-CG/GRAY-SVC

"ESTADO SITUACIONAL DE LA INFRAESTRUCTURA DEL COMPLEJO RECREACIONAL DE CANAAN ALTO (SKATEBOARDING PARK) DEL DISTRITO DE SAN JUAN BAUTISTA, PROVINCIA DE HUAMANGA, REGIÓN AYACUCHO"

PERÍODO DE EVALUACIÓN:
DEL 16 AL 22 DE JULIO DE 2024

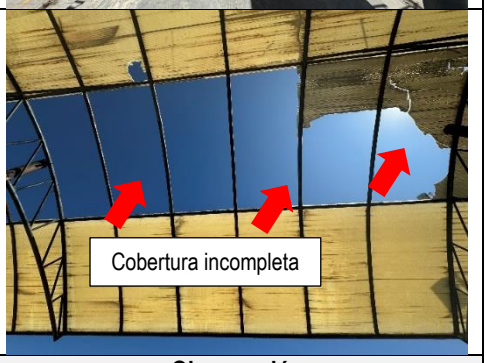
Imágenes n.° 14 al 17

Imágenes n.° 12 y 13	
n.°	**Zona**	**Observación**
7	Losas de pavimento rígido sin techo para el desarrollo de las disciplinas frontón y bocha. ➢ Tribuna de las dos (2) losas.	Cobertura rota e incompleta por el desgaste del material, que podría desprenderse de la estructura metálica y causar accidentes.

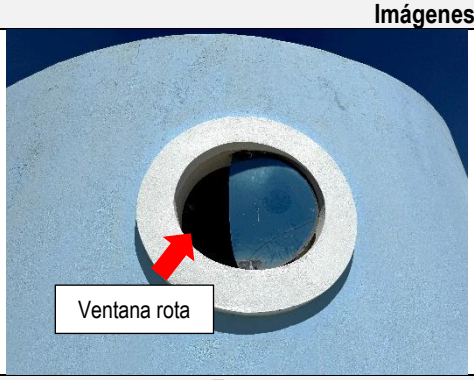
n.°	Zona	Observación
10	Losas sin techo para el desarrollo de las disciplinas frontón y bocha. ➢ Servicios higiénicos ubicados en la zona oeste de las losas de pavimento rígido.	Falta de instalación y/o reposición de ventanas de vidrio en los servicios higiénicos.
	Imágenes n.° 22 y 23

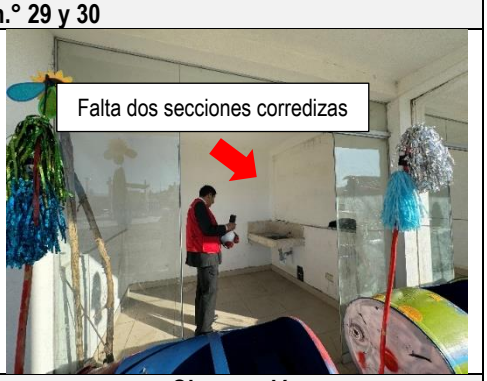
Imagen n.° 28	
n.°	**Zona**	**Observación**
14	Ambientes destinados para el uso de los atletas y personal operativo.	Falta de mantenimiento de las mamparas de los ambientes, advirtiéndose la falta de dos (2) secciones corredizas.
	Imágenes n.° 29 y 30

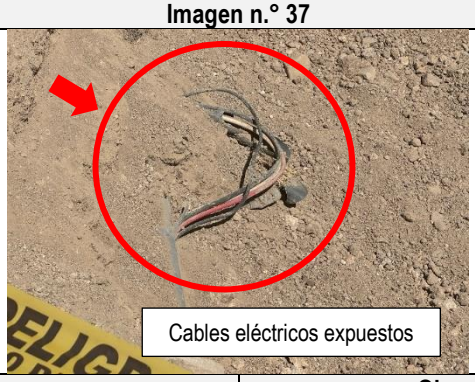
Imagen n.° 37

Imágenes n.° 33 y 34	
n.°	**Zona**	**Observación**
2	Circuito de deportes urbanos (*skateboarding* y ciclismo BMX *freestyle*). ➢ Zona inferior de la tribuna.	Cables eléctricos expuestos a la intemperie, sin protección alguna, que prevenga y evite el acceso no autorizado; representando peligro potencial para las personas que concurren al complejo recreacional.
	Imagen n.° 35	
n.°	**Zona**	**Observación**
3	Circuito de deportes urbanos (*skateboarding* y ciclismo BMX *freestyle*). ➢ Zona inferior de la tribuna.	Instalaciones eléctricas en condiciones de riesgo inminente, cuyos conductores y tomacorrientes se encuentran expuestos con el riesgo de ser manipulados y que afecten la vida e integridad física de los usuarios del complejo recreacional al contacto accidental.
	Imagen n.° 36	
n.°	**Zona**	**Observación**
4	Circuito de deportes urbanos (*skateboarding* y ciclismo BMX *freestyle*). ➢ Acceso izquierdo de la tribuna.	Cables eléctricos expuestos a la intemperie, sin protección alguna, que prevenga y evite el acceso no autorizado a dicho sector; misma que, representa peligro latente e inminente a la vida e integridad física de los usuarios del complejo recreacional.

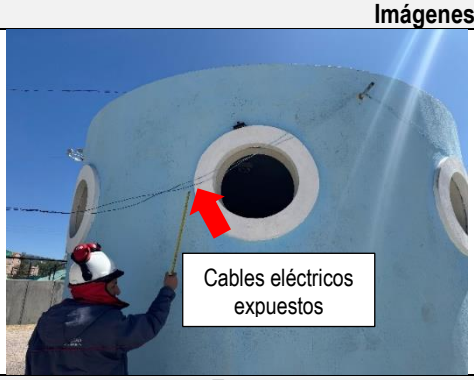
n.°	**Zona**	**Observación**
5	Losas sin techo para el desarrollo de las disciplinas frontón y bocha. ➢ Servicios higiénicos ubicados en la zona oeste de las losas de pavimento rígido.	Cables eléctricos expuestos a la intemperie y colgados entre el módulo de los tableros eléctricos y los módulos de los servicios higiénicos, sin protección alguna que prevenga a los usuarios del complejo recreacional sobre posibles descargas eléctricas.
	Imágenes n.° 38 y 39

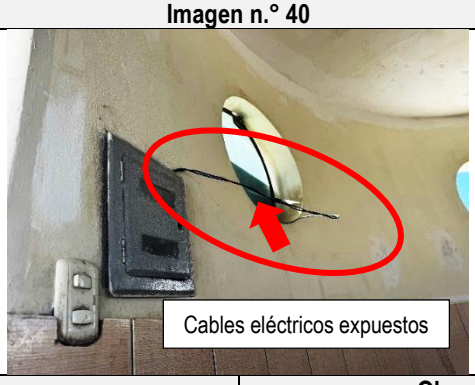
n.°	**Zona**	**Observación**
6	Losas sin techo para el desarrollo de las disciplinas frontón y bocha. ➢ Servicios higiénicos ubicados en la zona oeste de las losas de pavimento rígido.	Cables eléctricos expuestos a la intemperie y sin alguna protección, que prevenga y evite el riesgo de descarga en los usuarios del complejo recreacional.
	Imagen n.° 40

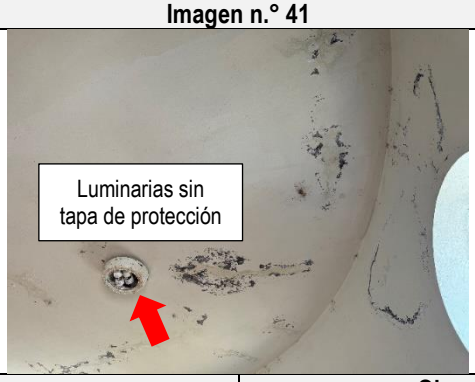
Imagen n.° 41

n.°	**Zona**	**Observación**
7	Losas sin techo para el desarrollo de las disciplinas frontón y bocha. ➢ Servicios higiénicos ubicados en la zona oeste de las losas de pavimento rígido.	Falta de tapas de protección de las luminarias al interior de los servicios higiénicos, que aíslen y protejan adecuadamente los focos.

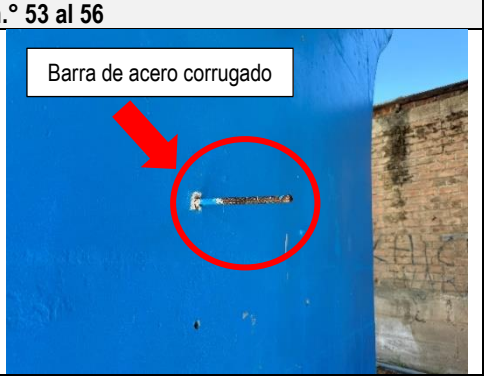
n.°	Zona	Observación
1	Circuito de deportes urbanos (*skateboarding* y ciclismo BMX *freestyle*). ➢ Zona inferior de la tribuna.	Falta de colocación de piso de cemento y adoquinado en la zona inferior de la tribuna destinada al paso peatonal; actualmente está a nivel de terreno natural, generando polvo en condiciones secas y siendo fangoso y resbaladizo en contacto con el agua por el alto contenido de cobertura vegetal.
	Imágenes n.° 51 y 52	
n.°	**Zona**	**Observación**
2	Circuito de deportes urbanos (*skateboarding* y ciclismo BMX *freestyle*). ➢ Zona inferior de la tribuna.	Barras de acero corrugado empotradas sobre los muros, ubicadas a una altura de entre 1,60 a 1,70 m del nivel del piso de tierra. Dichas barras representan un riesgo inminente para los usuarios del complejo recreacional, debido a la ubicación de bancas provisionales de madera directamente debajo de las mismas.
	Imágenes n.° 53 al 56

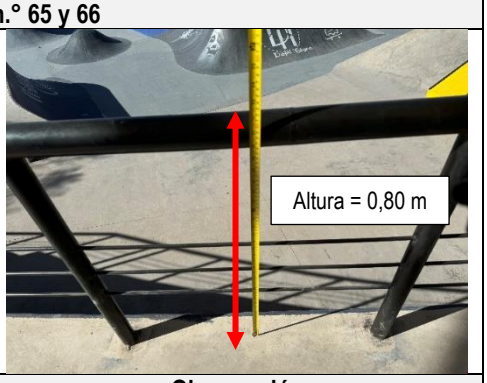
n.°	**Zona**	**Observación**
5	Circuito de deportes urbanos (*skateboarding* y ciclismo BMX *freestyle*). ➢ Zona superior de la tribuna.	Falta de barandas y rejillas metálicas de protección sobre los muros centrales de las dos (2) escaleras de acceso -lado izquierdo y derecho-; situación que denota un riesgo alto de caídas de los usuarios del complejo recreacional.
	Imágenes n.° 63 y 64	
n.°	**Zona**	**Observación**
6	Circuito de deportes urbanos (*skateboarding* y ciclismo BMX *freestyle*). ➢ Zona superior de la tribuna.	Altura de la baranda metálica en la parte frontal mide 0,80 m, incrementando el riesgo de caídas de los usuarios del complejo recreacional.
	Imágenes n.° 65 y 66
