INFORME DE CONTROL ESPECÍFICO
N° 091-2024-2-0337-SCE

"EJECUCIÓN DE LA OBRA: CREACIÓN DE LOS SERVICIOS DE AGUA POTABLE Y SANEAMIENTO BÁSICO DE LOS SECTORES DE ROCU Y PAQUEYOC DE LA LOCALIDAD DE COLCABAMBA, DISTRITO DE COLCABAMBA – HUARAZ - ÁNCASH"

PERÍODO: 1 DE DICIEMBRE DE 2020 AL 31 DE DICIEMBRE DE 2022

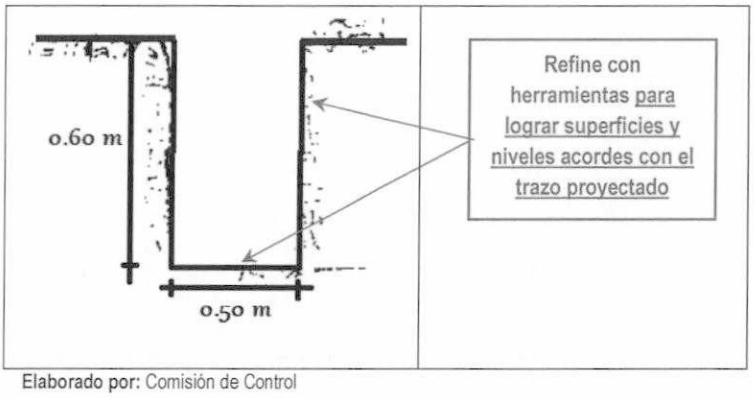
IMAGEN N° 3
REFINE Y NIVELACIÓN DE TERRENO NORMAL, SEMIROCOSO Y ROCOSO
PARTIDAS 4.2.2.4 Y 4.2.2.5.

Es así que, en la imagen que a continuación se muestra, el Consorcio Virgen de Fátima no cumplió con ejecutar la excavación de zanjas; por lo que, tampoco cumplió con ejecutar la partida de refines[17] y nivelación en terreno normal, semirocoso y rocoso, de acuerdo a las dimensiones y especificaciones técnicas del expediente técnico actualizado **(Ver Apéndice n.° 55)**:

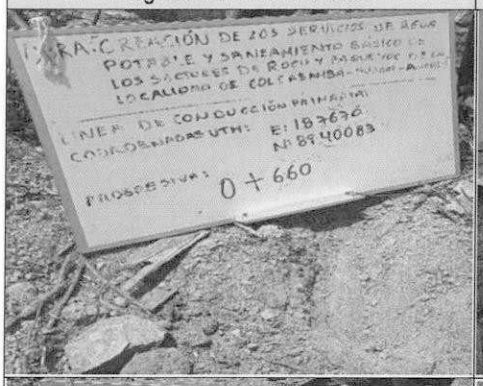
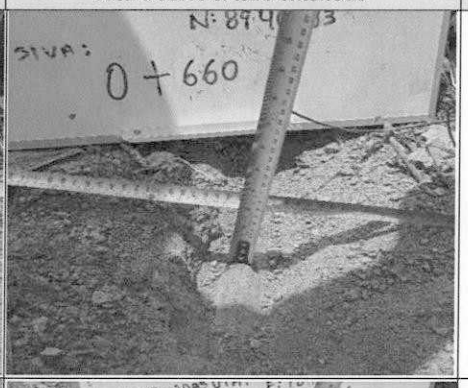
FOTOGRAFÍAS N°s 17 AL 20
MEDICIÓN DE ALTURA, VERIFICACIÓN DE TERRENO PREDOMINANTE Y REFINE Y NIVELACIÓN DE ZANJA

Fotografías de la línea de conducción donde se evidencia que no se ha excavado según expediente técnico actualizado		Medida o profundidad de excavación
Progresiva con coordenadas	Altura sobre el tubo enterrado	
		Dimensión obtenida sobre el tubo de 0.075m, no se advierte el refine de excavaciones
		Dimensión obtenida sobre el tubo de 0.295m, no se advierte el refine de excavaciones

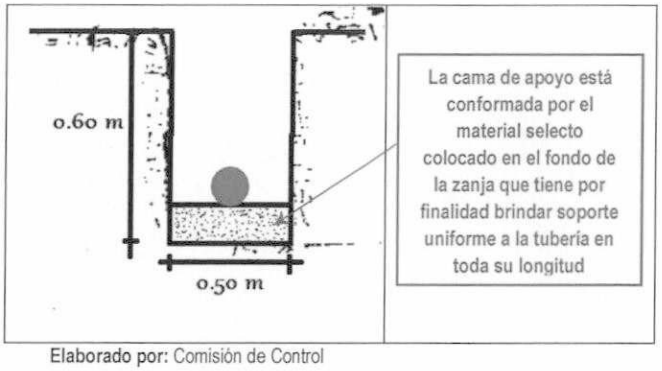
IMAGEN N° 4
CAMA DE APOYO CON MATERIAL PROPIO Y DE PRÉSTAMO
PARTIDAS 4.2.2.7, 4.2.2.2 Y 4.2.2.8.

Es así que, en las fotografías que a continuación se muestra, el Consorcio Virgen de Fátima al no cumplir con ejecutar la excavación de zanjas conforme expediente técnico actualizado; tampoco se evidencia la ejecución de las partidas cama de apoyo[21] con material propio y de préstamo, de acuerdo a las dimensiones y especificaciones técnicas del expediente técnico actualizado **(Ver Apéndice n.° 55)**:

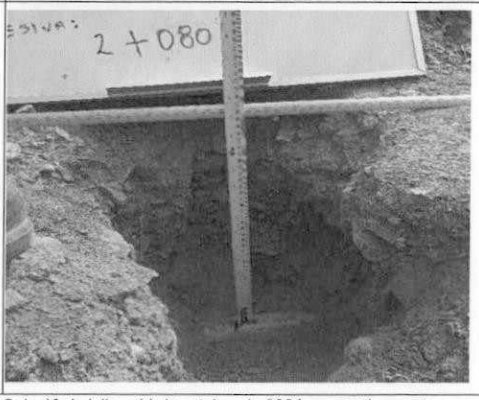
FOTOGRAFÍAS N°s 21 AL 24
MEDICIÓN DE ALTURA, VERIFICACIÓN DE TERRENO PREDOMINANTE Y CAMA DE APOYO

Es así que, las partidas mencionadas no se cumplieron de acuerdo a las especificaciones técnicas y planos del expediente técnico actualizado **(Ver Apéndice n.° 56)**, pues estando la tubería colocada superficialmente, no se realizaron trabajos de excavación y tampoco se ejecutaron las partidas de cama de apoyo con material propio y de préstamo, de acuerdo a los metrados y dimensiones previstas en planos **(Apéndices n.° 52 y 54)** y especificaciones técnicas **(Ver Apéndice n.° 55)**, conforme se aprecia en las fotografías a continuación:

Fotografías de la línea de conducción donde se evidencia irregularidades		Medida o profundidad de excavación
Progresiva con coordenadas	Altura sobre el tubo enterrado	
		Dimensión obtenida sobre el tubo de 0.365m, no se advierte cama de apoyo
		Dimensión obtenida sobre el tubo de 0.350m, no se advierte cama de apoyo

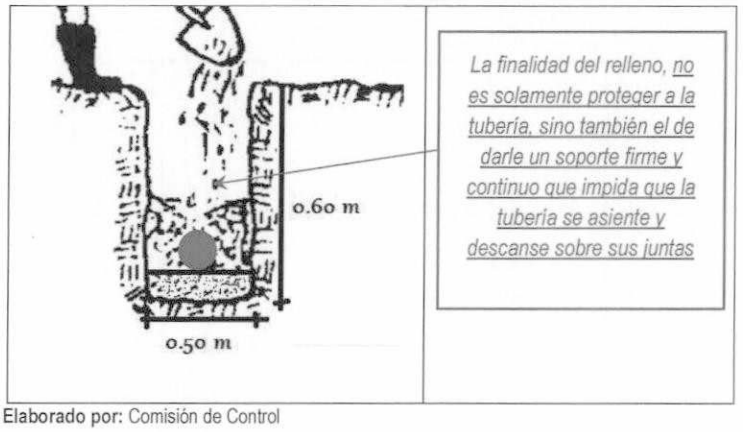
IMAGEN N° 5
RELLENO CON MATERIAL PROPIO Y DE PRÉSTAMO
PARTIDAS 4.2.2.10. Y 4.2.2.11.

Es así que, en la imagen que a continuación se muestra, se aprecia que el Consorcio Virgen de Fátima no cumplió con ejecutar la excavación de zanjas; por lo que, tampoco cumplió con ejecutar la partida de relleno[25] con material propio o de préstamo, de acuerdo a las dimensiones y especificaciones técnicas del expediente técnico actualizado **(Ver Apéndice n.° 55)**:

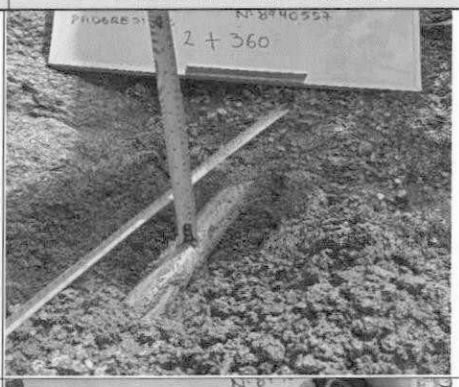
FOTOGRAFÍAS N°s 25 AL 28
MEDICIÓN DE ALTURA, VERIFICACIÓN DE TERRENO PREDOMINANTE
.Y RELLENO DE ZANJA DE EXCAVACIÓN

Es así que, las partidas mencionadas no se cumplieron de acuerdo a las especificaciones del expediente técnico actualizado, pues estando la tubería colocada superficialmente, no se realizaron trabajos de excavación y tampoco se ejecutaron las partidas de relleno con material propio y de préstamo, de acuerdo a los metrados y dimensiones previstas en planos **(Apéndices n.° 52 y 54)** y especificaciones técnicas **(Ver Apéndice n.° 55)**, conforme se aprecia en las fotografías a continuación:

Fotografías de la línea de conducción donde se evidencia que el relleno de la excavación no cumple las especificaciones y planos		Medida o profundidad de excavación
Progresiva con coordenadas	Altura sobre el tubo enterrado	
		Dimensión obtenida sobre el tubo de 0.080m, no se cumple con el relleno según planos y especificaciones técnicas
		Dimensión obtenida sobre el tubo de 0.028m, no se cumple con el relleno según planos y especificaciones técnicas

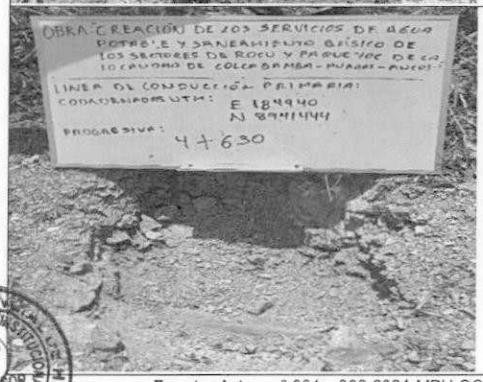
v. **Con relación a la partida de movimiento de tierras, se ha identificado que las partidas de eliminación de material excedente, correspondiente a la partida 04.02.02.12 no cumple lo requerido en las especificaciones técnicas, planos y análisis de costos unitarios, lo que ha generado un perjuicio económico a la Entidad de S/13 681,71.**

De las Actas de inspección de obra Colcabamba n.° 001-2024-MPH-OCI/SR-MDC **(Ver Apéndice n.° 50)** y 002-2024-MPH-OCI/SR-MDC **(Ver Apéndice n.° 51)** suscritas el 18 de julio y 11 de octubre de 2024 se advierte que el Consorcio Virgen de Fátima no ha cumplido con la partida de eliminación de material excedente conforme lo solicita **los planos de la línea de conducción: LC-10, LC-09, LC-08, LC-07, LC-06, LC-05, LC-04, LC-03, LC-02 y LC-01 (Ver Apéndice n.° 54)**, y las especificaciones técnicas del expediente técnico actualizado aprobado **(Ver Apéndice n.° 55)**, considerando que al no haberse ejecutado la excavación, tampoco se realizó la eliminación de material procedente de las zanjas de sección ancho de 0.50m, altura de 0.60m, al respecto las especificaciones técnicas de las partidas **04.02.02.12,** señalan:

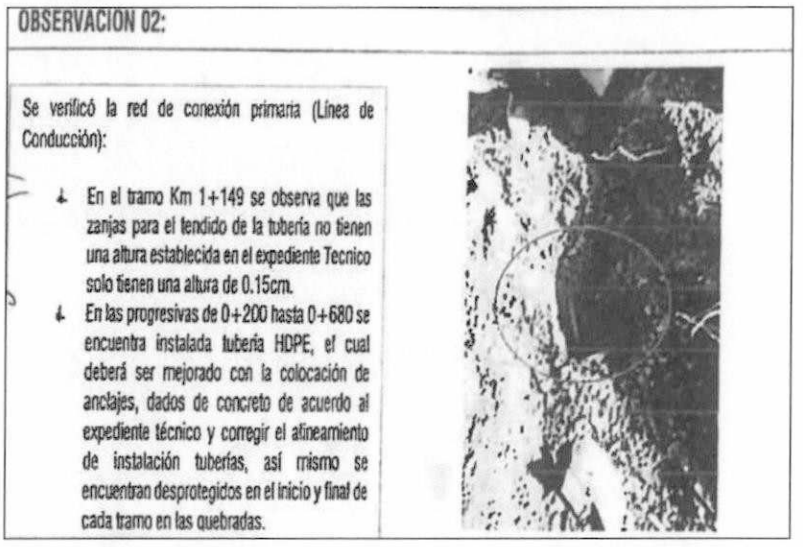
IMAGEN N° 6
OBSERVACIONES REALIZADAS SOBRE LA LÍNEA DE CONDUCCIÓN PRIMARIA

De lo descrito precedentemente se advierte, que el **14 de diciembre de 2021**, el comité de recepción de obra al apersonarse insitu, para la verificación de la obra en mención, luego de su recorrido, formuló 23 observaciones; por lo que, se suscribió el "Acta de Observaciones a la Recepción de Obra" **(Apéndice n.° 60)**, donde se consignó entre otras, observaciones referidas a la línea de conducción primaria, otorgándole un plazo de veinticuatro (24) días calendario para el levantamiento de dichas observaciones, como se detalla a continuación:
