INFORME DE CONTROL ESPECÍFICO N° 001-2025-2-0361-SCE

"EJECUCIÓN CONTRACTUAL DEL PROYECTO: INSTALACIÓN DEL SERVICIO DE AGUA SISTEMA DE RIEGO POR ASPERSIÓN EN CINCO ANEXOS DE LA COMUNIDAD DE POMABAMBA, DEL DISTRITO DE MARÍA PARADO DE BELLIDO, PROVINCIA DE CANGALLO, REGIÓN AYACUCHO AL PERIODO DE 2020 AL 2022"

INFORME DE CONTROL ESPECÍFICO Nº 001-2025-2-0361-SCE

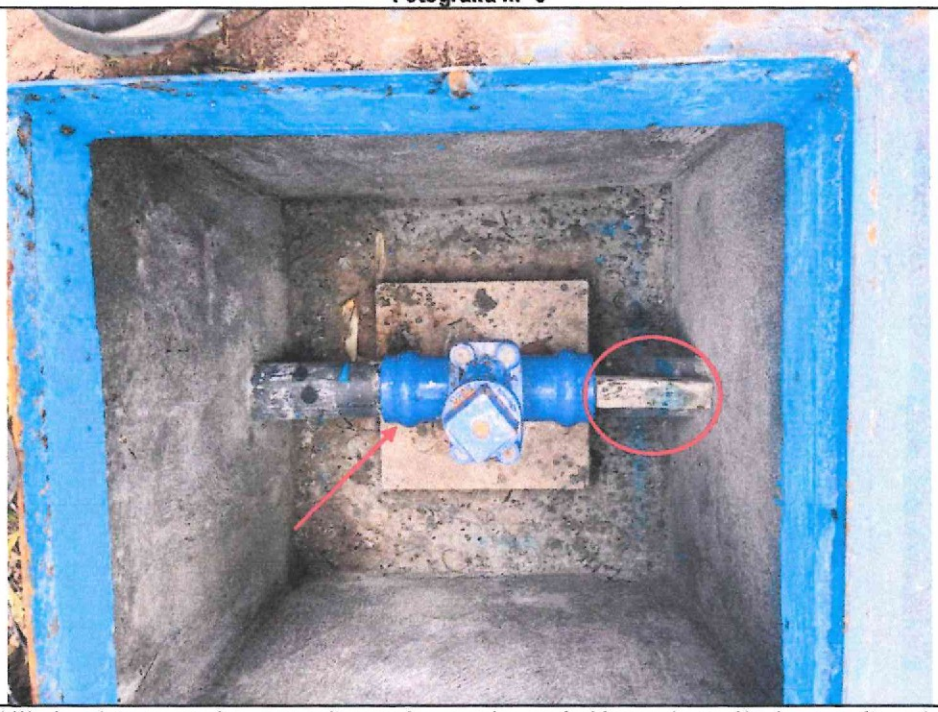
Al respecto, en la inspección física a la Obra realizada por la Comisión de Control; se pudo evidenciar que, el Contratista ejecutó partidas con deficiencias técnicas en las válvulas de las cámaras de carga y cámaras rompe presión en los cinco sectores; las cuales se encuentran sujetas con rocas o madera, a fin de evitar su desplazamiento debido a los empujes producidos por la presión de agua, como se muestra a continuación:

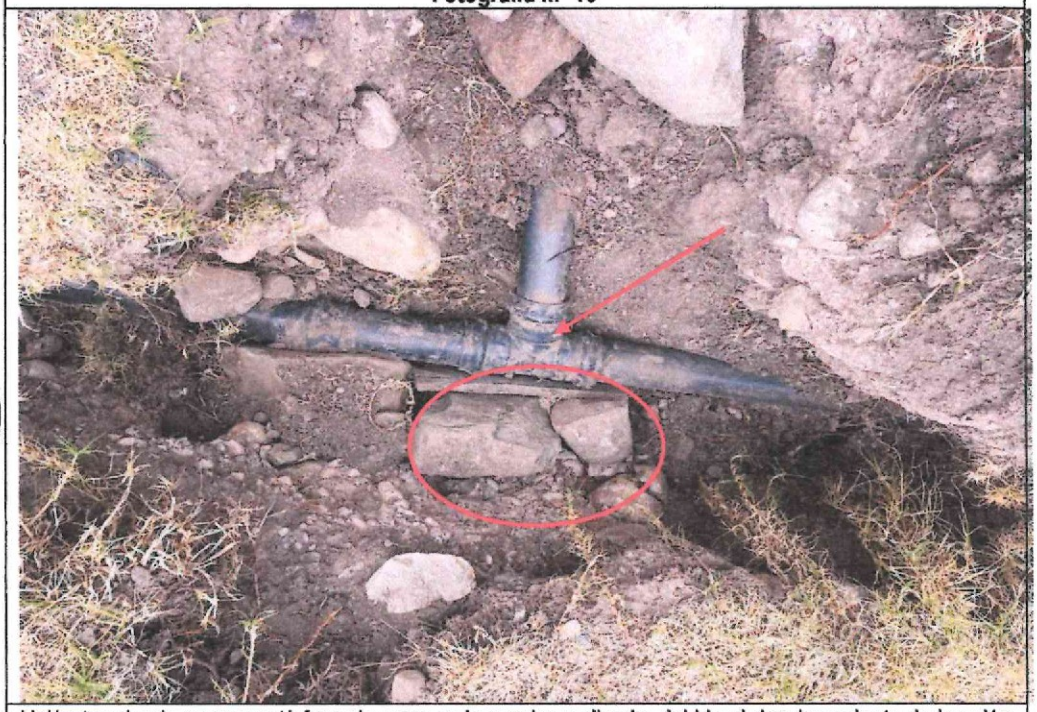
Fotografía n.° 9

Por otra parte, en el anexo de Urihuana se presentó fuga de agua en la Unión tee al momento de la prueba de funcionamiento, debido al desplazamiento de la unión tee y al no contar con un dado de concreto que ayude a soportar las fuerzas ejercidas por la presión del agua, situación que se muestra en las siguientes fotografías:

Falla en unión tee de PVC durante la prueba de funcionamiento, realizada por la comisión de control concurrente, debido al empuje producida por la presión del agua, para evitar que estos empujes puedan alterar la linealidad de la conducción se debe anclar la tuberia en estos puntos críticos adosando normalmente un bloque o macizo de concreto; situación que no permitió seguir con la prueba de funcionamiento en el anexo de Urihuana.

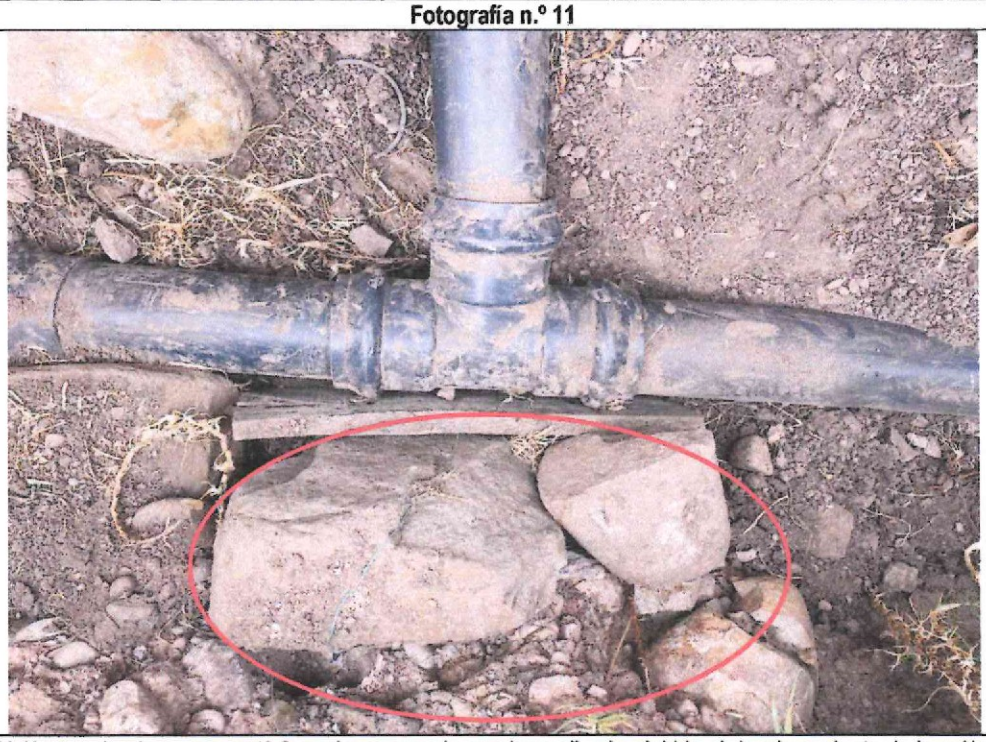
Fotografía n.° 11

Unión tee donde se presentó fuga de agua en la prueba realizada, debido al desplazamiento de la unión tee y al no contar con un dado de concreto que ayude a soportar las fuerzas ejercidas por la presión del agua - Anexo Urihuana.

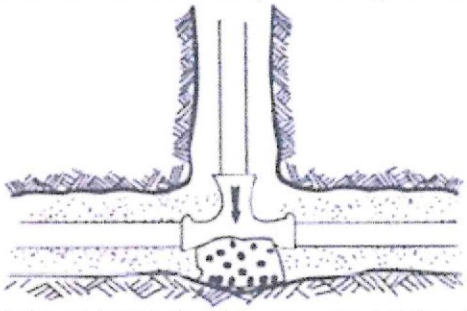
Unión tee donde se presentó fuga de agua en la prueba realizada, debido al desplazamiento de la unión tee y al no contar con un dado de concreto que ayude a soportar las fuerzas ejercidas por la presión del agua - Anexo Urihuana.

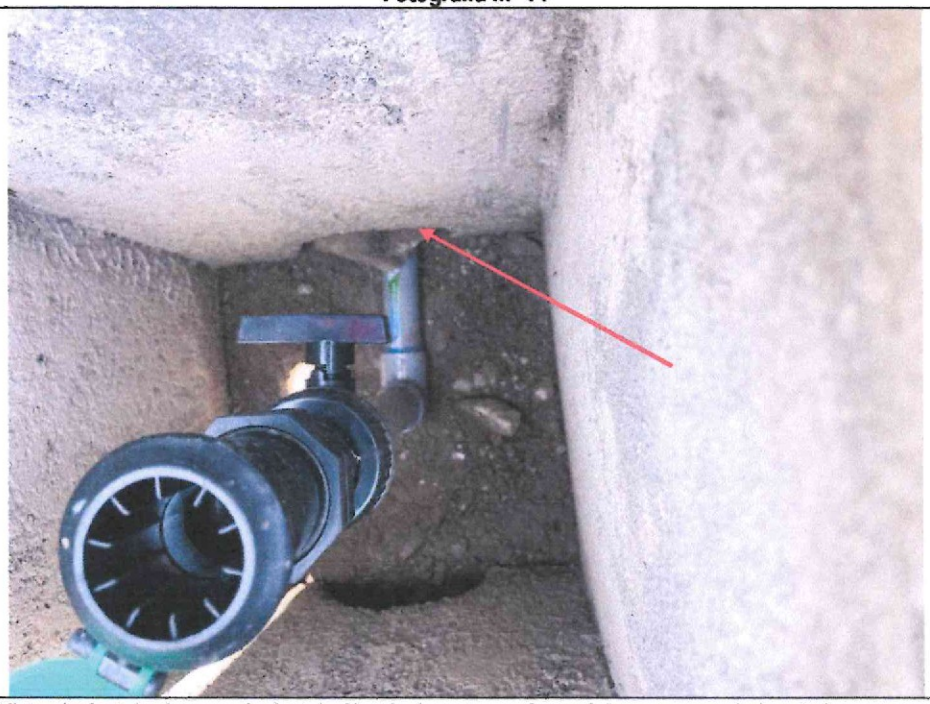
Fotografía n.° 14

Vista de la tubería para la instalación de los accesorios sujeta con una piedra, toda vez que, ingresa a la caja hidrante por la parte lateral a través de un agujero de mayor diámetro que la tubería, el cual hace que la tubería no se encuentre fija y por la presión del agua vibre y tienda a deteriorase - anexo de Ccoriacc.

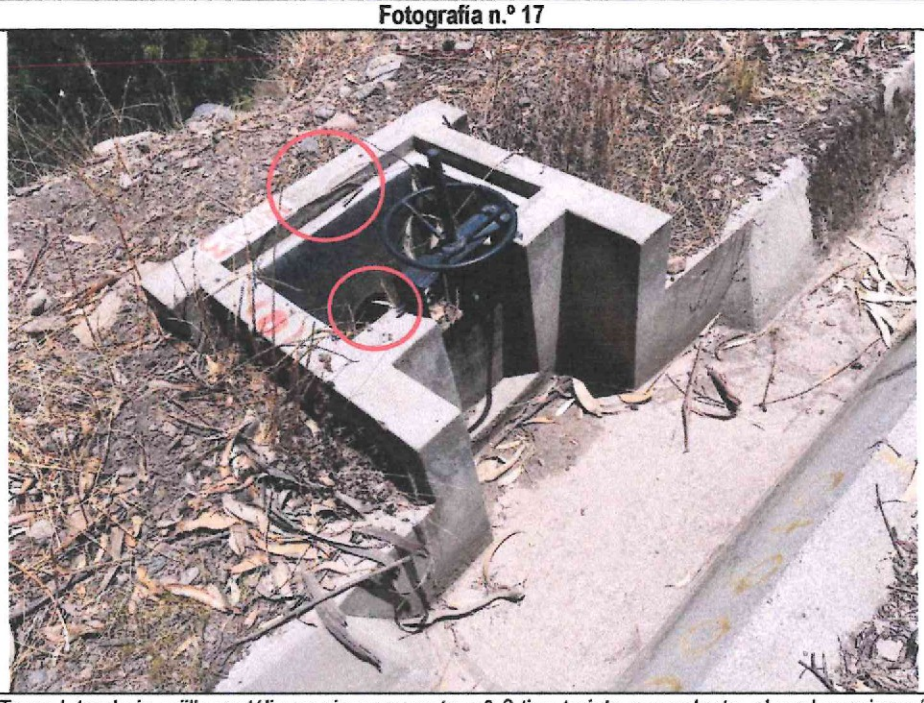
Fotografía n.° 16

Toma lateral sin rejilla metálica y sin compuerta n.° 2 tipo tarjeta con volante, el cual ocasionará que ingrese restos vegetales a la red de distribución, obra de arte modificado sin sustento técnico y no cumple con lo indicado en el Plano TL-01 Toma lateral c/poza de captación, expediente técnico – Anexo de Acco.

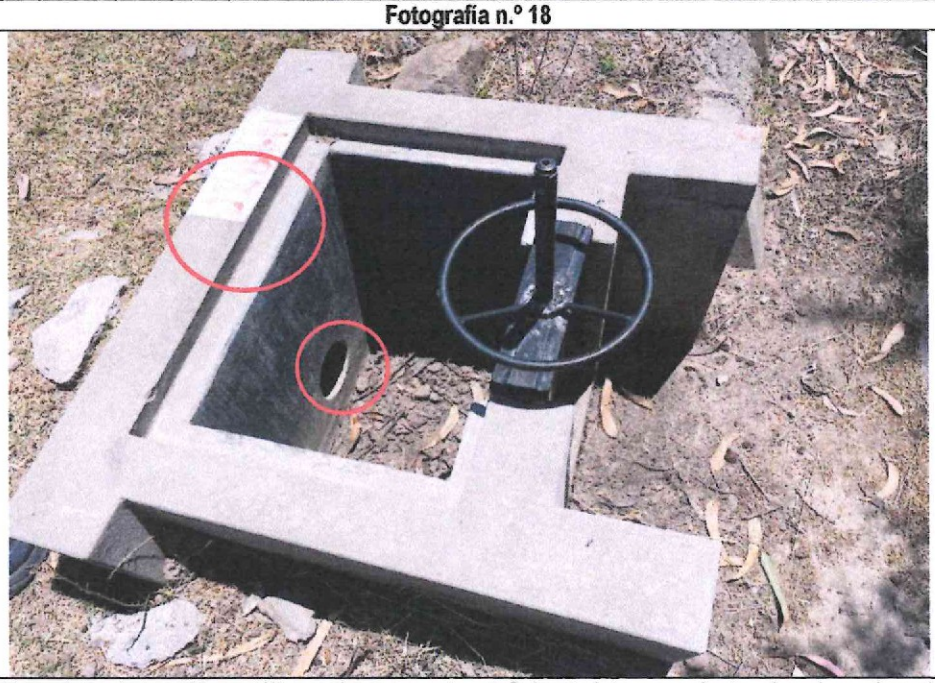
Fotografía n.° 18

Toma lateral sin rejilla metálica y sin compuerta n.° 2 tipo tarjeta con volante, el cual ocasionará que ingrese restos vegetales a la red de distribución, obra de arte modificado sin sustento técnico y no cumple con lo indicado en el Plano TL-01 Toma lateral c/poza de captación, expediente técnico – Anexo de Acco.

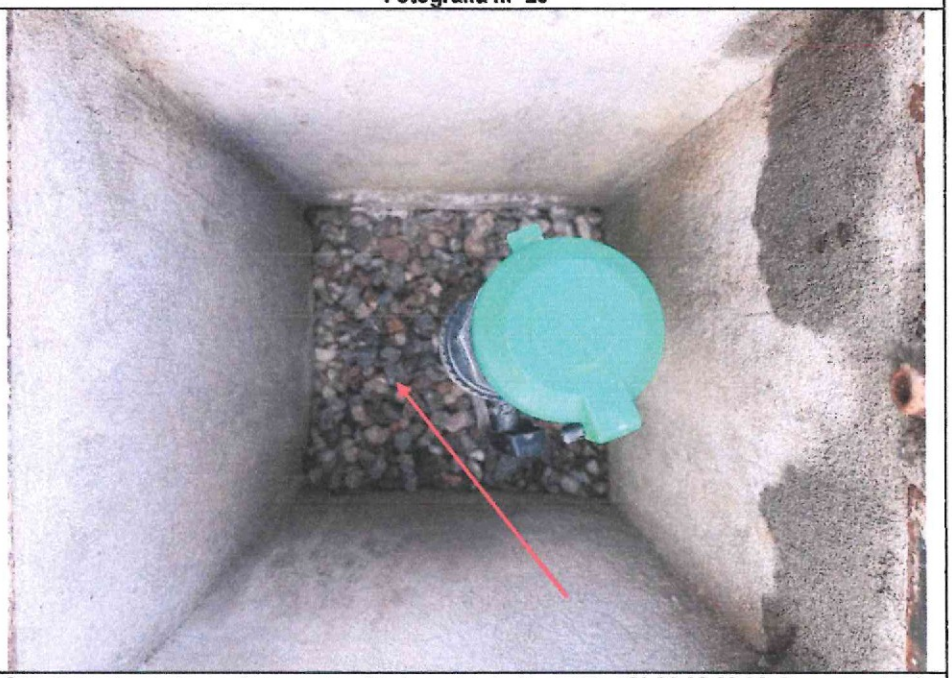
Fotografía n.° 29

Caja hidrante sin base de concreto simple parte de la partida "01.02.08.03.02 Concreto simple f'c=140 kg/cm2", asimismo, se evidenció que la caja hidrante no tiene tarrajeo en la parte interior y exterior como lo indica la partida "01.02.08.04.01 Tarrajeo (Mortero 1:5)"; sin embargo, las partidas fueron valorizadas y pagadas - anexo de Roccray.

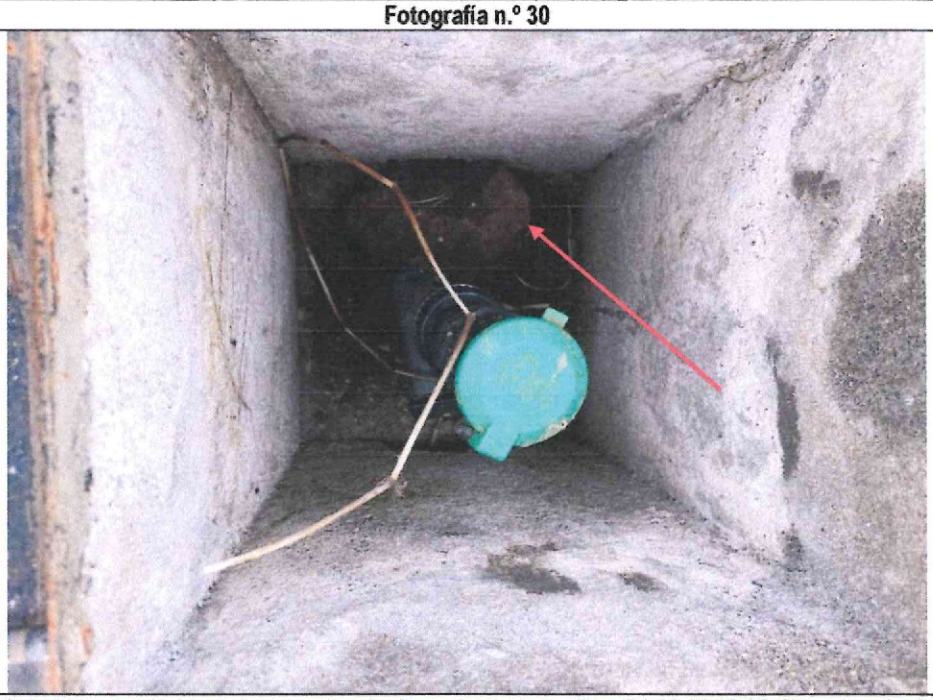
Fotografía n.° 30

Caja hidrante sin base de concreto simple parte de la partida "01.02.08.03.02 Concreto simple f'c=140 kg/cm2", asimismo, se evidenció que la caja hidrante no tiene tarrajeo en la parte interior y exterior como lo indica la partida "01.02.08.04.01 Tarrajeo (Mortero 1:5)"; sin embargo, las partidas fueron valorizadas y pagadas - anexo de Urihuana.

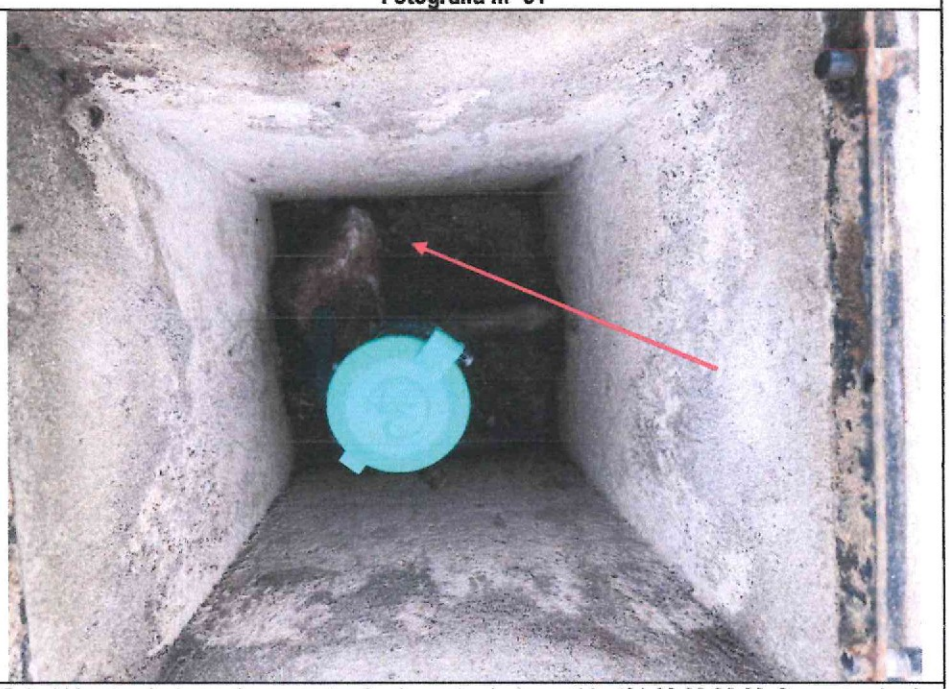
Fotografía n.° 31

Caja hidrante sin base de concreto simple parte de la partida "01.02.08.03.02 Concreto simple f'c=140 kg/cm2", asimismo, se evidenció que la caja hidrante no tiene tarrajeo en la parte interior y exterior como lo indica la partida "01.02.08.04.01 Tarrajeo (Mortero 1:5)"; sin embargo, las partidas fueron valorizadas y pagadas - anexo de Urihuana.

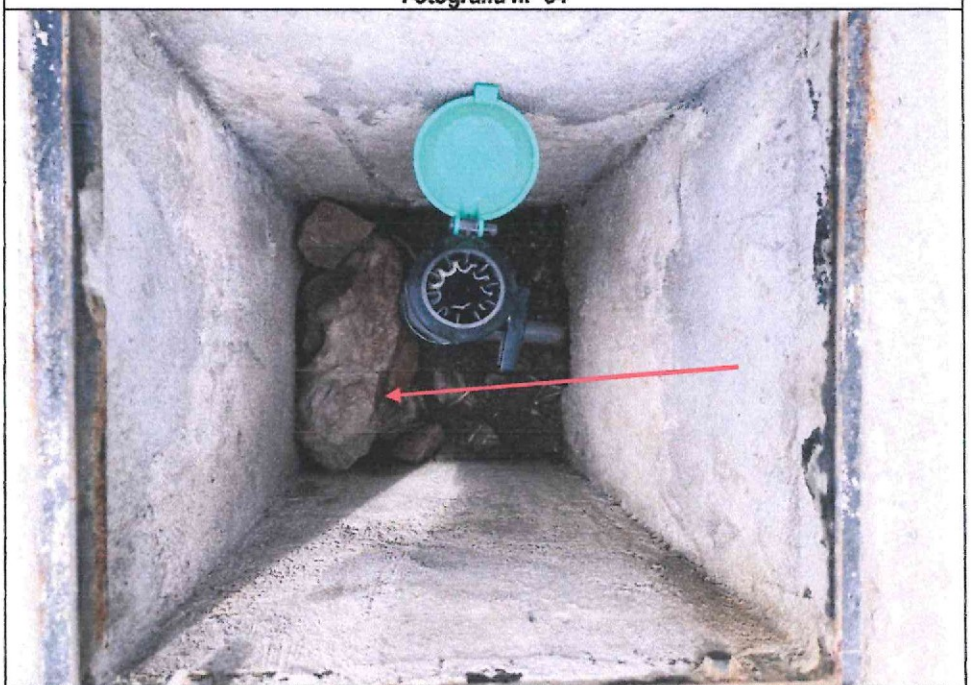
Fotografía n.° 33

Caja hidrante sin base de concreto simple parte de la partida "01.02.08.03.02 Concreto simple f'c=140 kg/cm2", asimismo, se evidenció que la caja hidrante no tiene tarrajeo en la parte interior y exterior como lo indica la partida "01.02.08.04.01 Tarrajeo (Mortero 1:5)"; sin embargo, las partidas fueron valorizadas y pagadas - anexo de Urihuana.

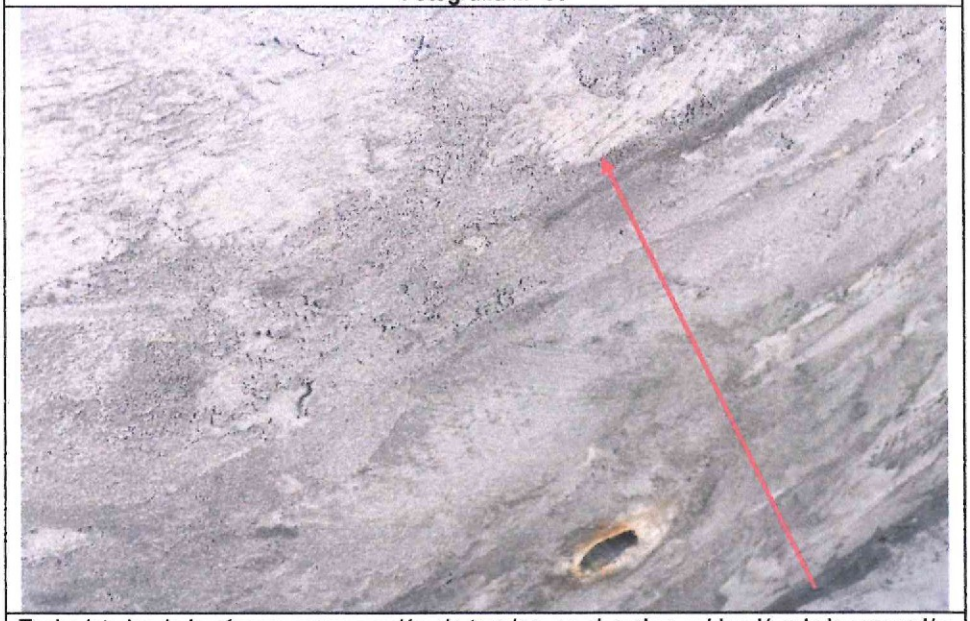
Fotografía n.° 35

Asimismo, en la visita de inspección física de la obra de 21 y 22 de octubre de 2024, se pudo evidenciar que, el Contratista no ejecutó al 100% la partida de tarrajeo con impermeabilizante, partida "*01.02.02.05.01 tarrajeo con impermeabilizante*" en los techos de las cámaras de carga de todo el proyecto, sin embargo, fueron valorizados por el Contratista, aprobado por el Supervisor y pagado por la Entidad, el cual se muestra en las fotografías siguientes:

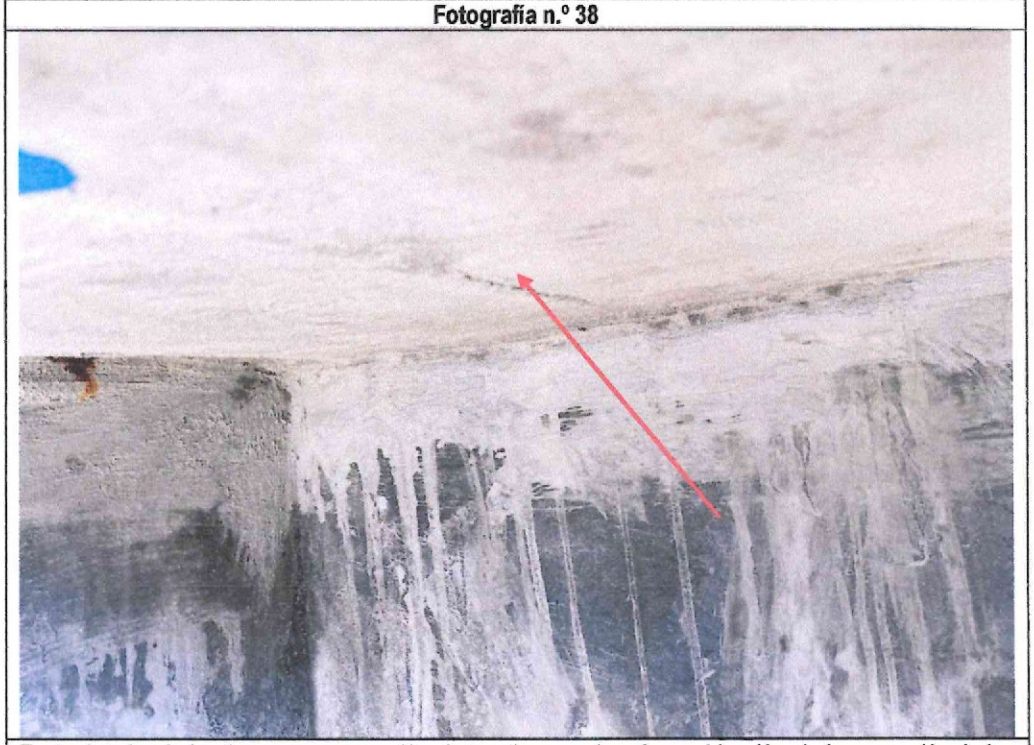
Fotografía n.° 37

Techo interior de la cámara de carga sin tarrajeo con impermeabilizante, en el cual se aprecia solo la reparación de las cangrejeras del concreto, partida "01.02.02.05.01 tarrajeo con impermeabilizante" que fue valorizada y pagada - anexo de Acco.

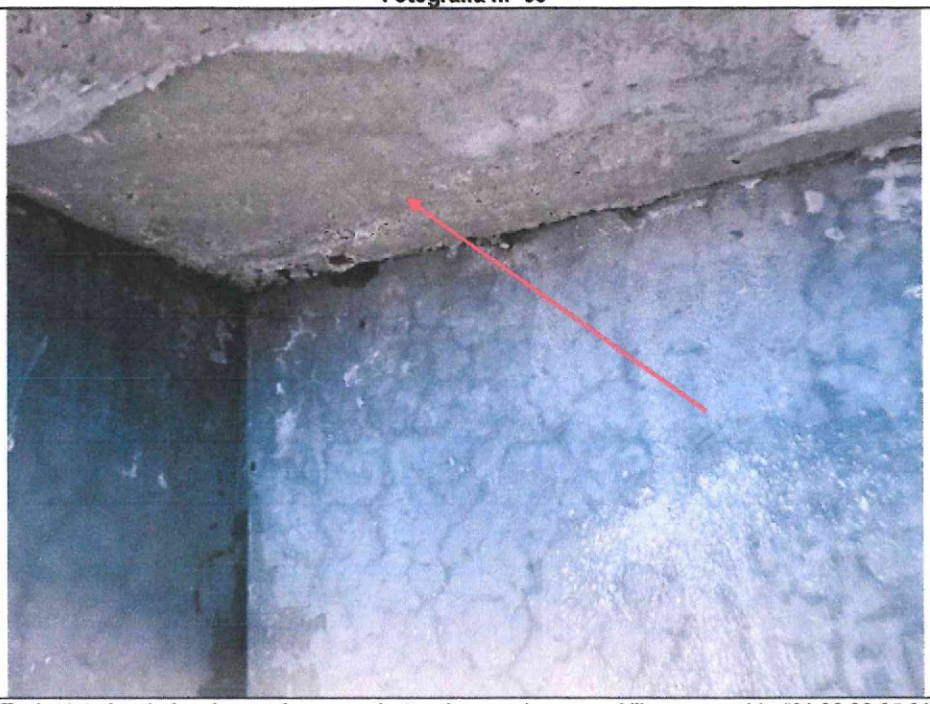
Fotografía n.° 39

Techo interior de la cámara de carga sin tarrajeo con impermeabilizante, partida "01.02.02.05.01 tarrajeo con impermeabilizante" que fue valorizada y pagada - anexo de Ccachccara.

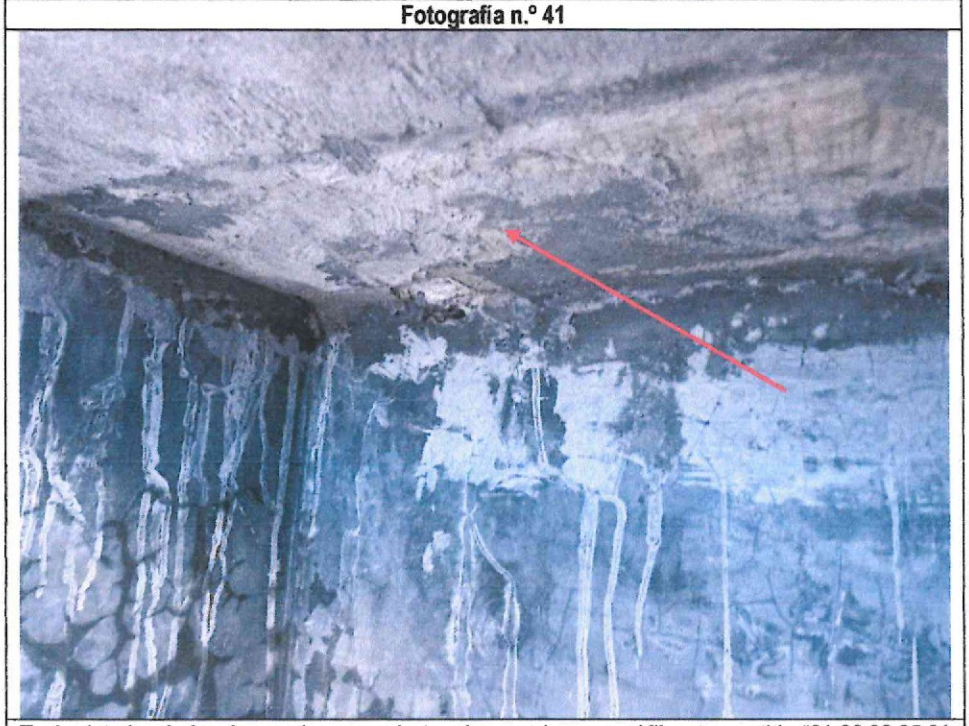
Techo interior de la cámara rompe presión sin tarrajeo - anexo de Roccray.

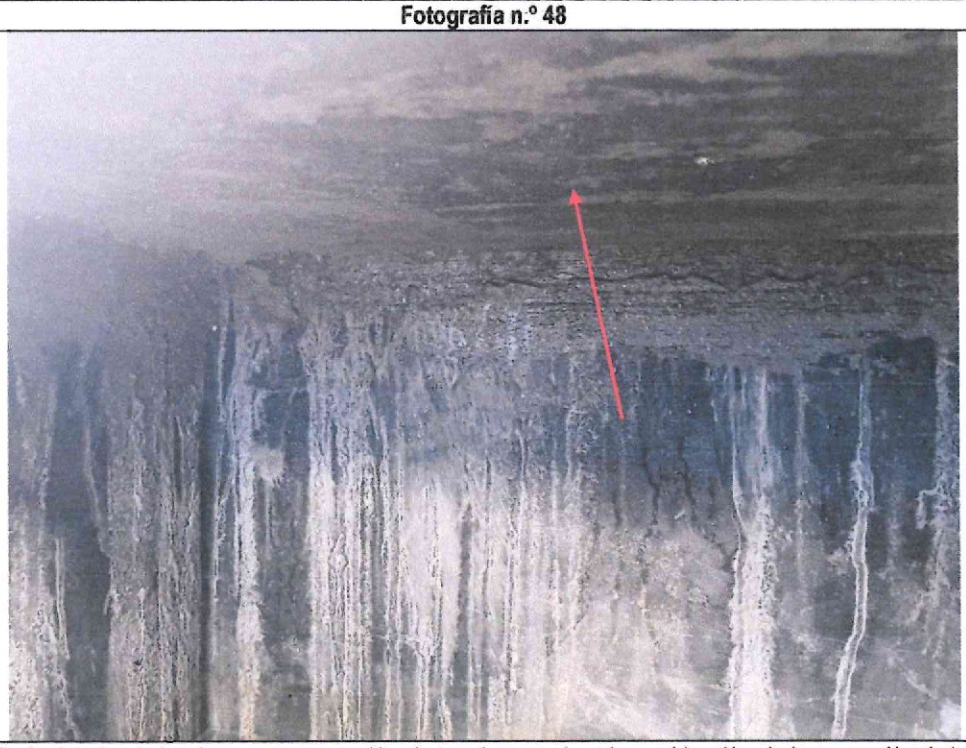
Fotografía n.° 47

Techo interior de la cámara rompe presión sin tarrajeo - anexo de Roccray.

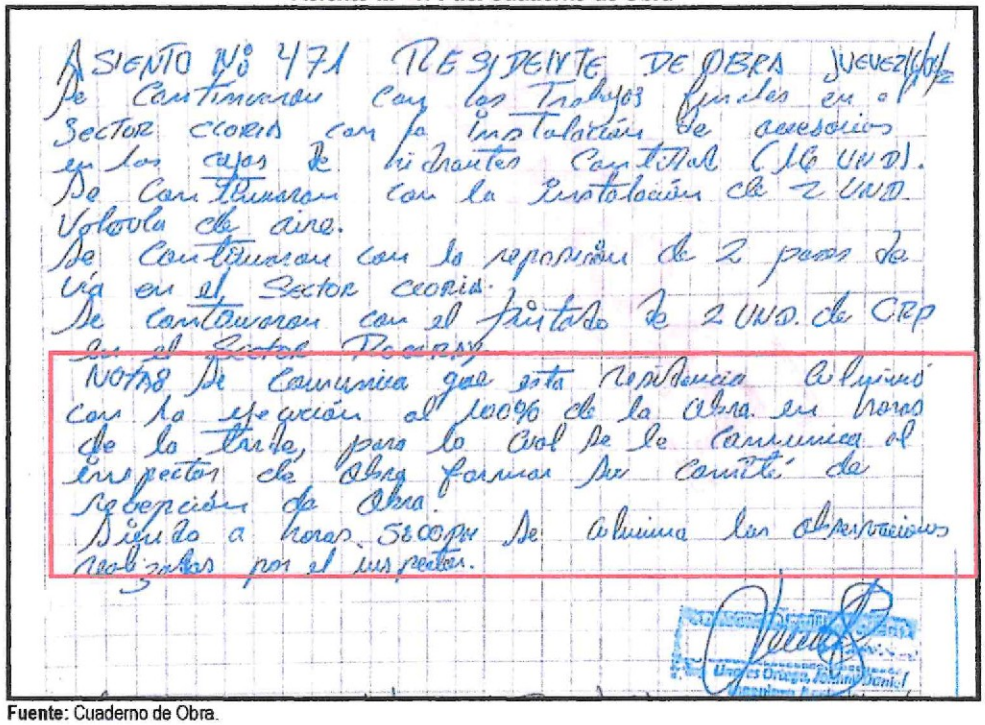
Imagen n.° 34
Asiento n.° 471 del Cuaderno de Obra

Sin embargo, el residente de Obra, pese haber participado en esta inspección Física, comunicó al señor José Luis Pérez Solorzano, inspector de Obra, la culminación de la ejecución al 100% de la Obra, mediante el asiento n.° 471 del cuaderno de obra de 16 de junio 2022 **(Apéndice n.° 5, Anexo n.° 48)**, tal como se aprecia en la siguiente imagen:

ASIENTO Nº 471 RESIDENTE DE OBRA JUEVES 16/06/22
Se Continuaron con los Trabajos Finales en el Sector Ccoris con la Instalación de accesorios en las cajas de hidrantes Cantidad (16 UNID).
Se Continuaron con la Instalación de 2 UNID. Valvula de aire.
Se Continuaron con la reposición de 2 pozas de cá en el Sector Ccoris.
Se Continuaron con el pintado de 2 UNID. de CRP en el Sector Roccray
NOTAS Se Comunica que esta Residencia Culminó con la ejecución al 100% de la Obra en horas de la Tarde, para lo Cual se le Comunica al Inspector de Obra formar Su Comité de Recepción de Obra.
Siendo a horas 5:00pm Se Culmina las observaciones realizadas por el Inspector.
