INFORME DE AUDITORÍA N° 070-2025-2-0362-AC

AUDITORÍA DE CUMPLIMIENTO
MUNICIPALIDAD DISTRITAL DE VINCHOS
VINCHOS-HUAMANGA-AYACUCHO

OBRA: "CREACIÓN Y MEJORAMIENTO DEL CAMINO VECINAL ENTRE LAS COMUNIDADES DE CCOÑANI, CCASACORRAL, CAYRAMAYO Y HUIRICLIA Y RAMAL CAYRAMAYO – TOCONDOLO, DISTRITO DE VINCHOS, PROVINCIA DE HUAMANGA – AYACUCHO"

PERÍODO: 1 DE JUNIO DE 2022 AL 5 DE DICIEMBRE DE 2024

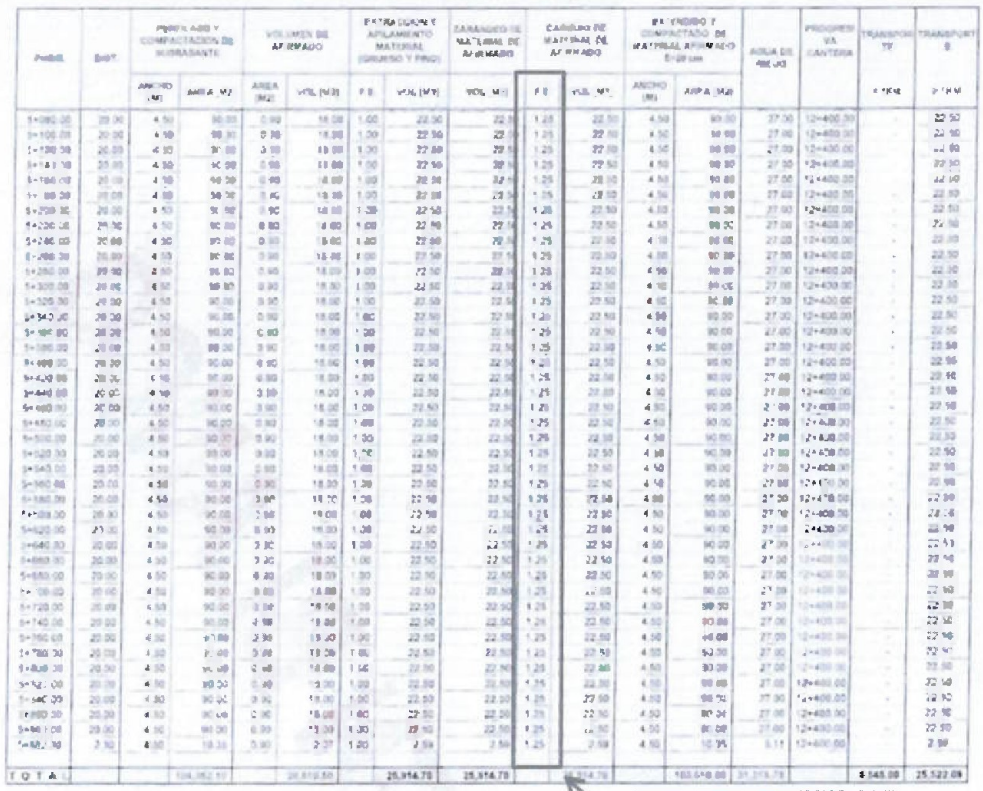
Imagen n.° 4

Aplicación del factor de esponjamiento de 1,25 en el cálculo del volumen del metrado para la partida 03.02 Afirmado del Expediente Técnico

Se reconoce 25 914,70 m3 de afirmado afectado por el factor de esponjamiento de 1,25

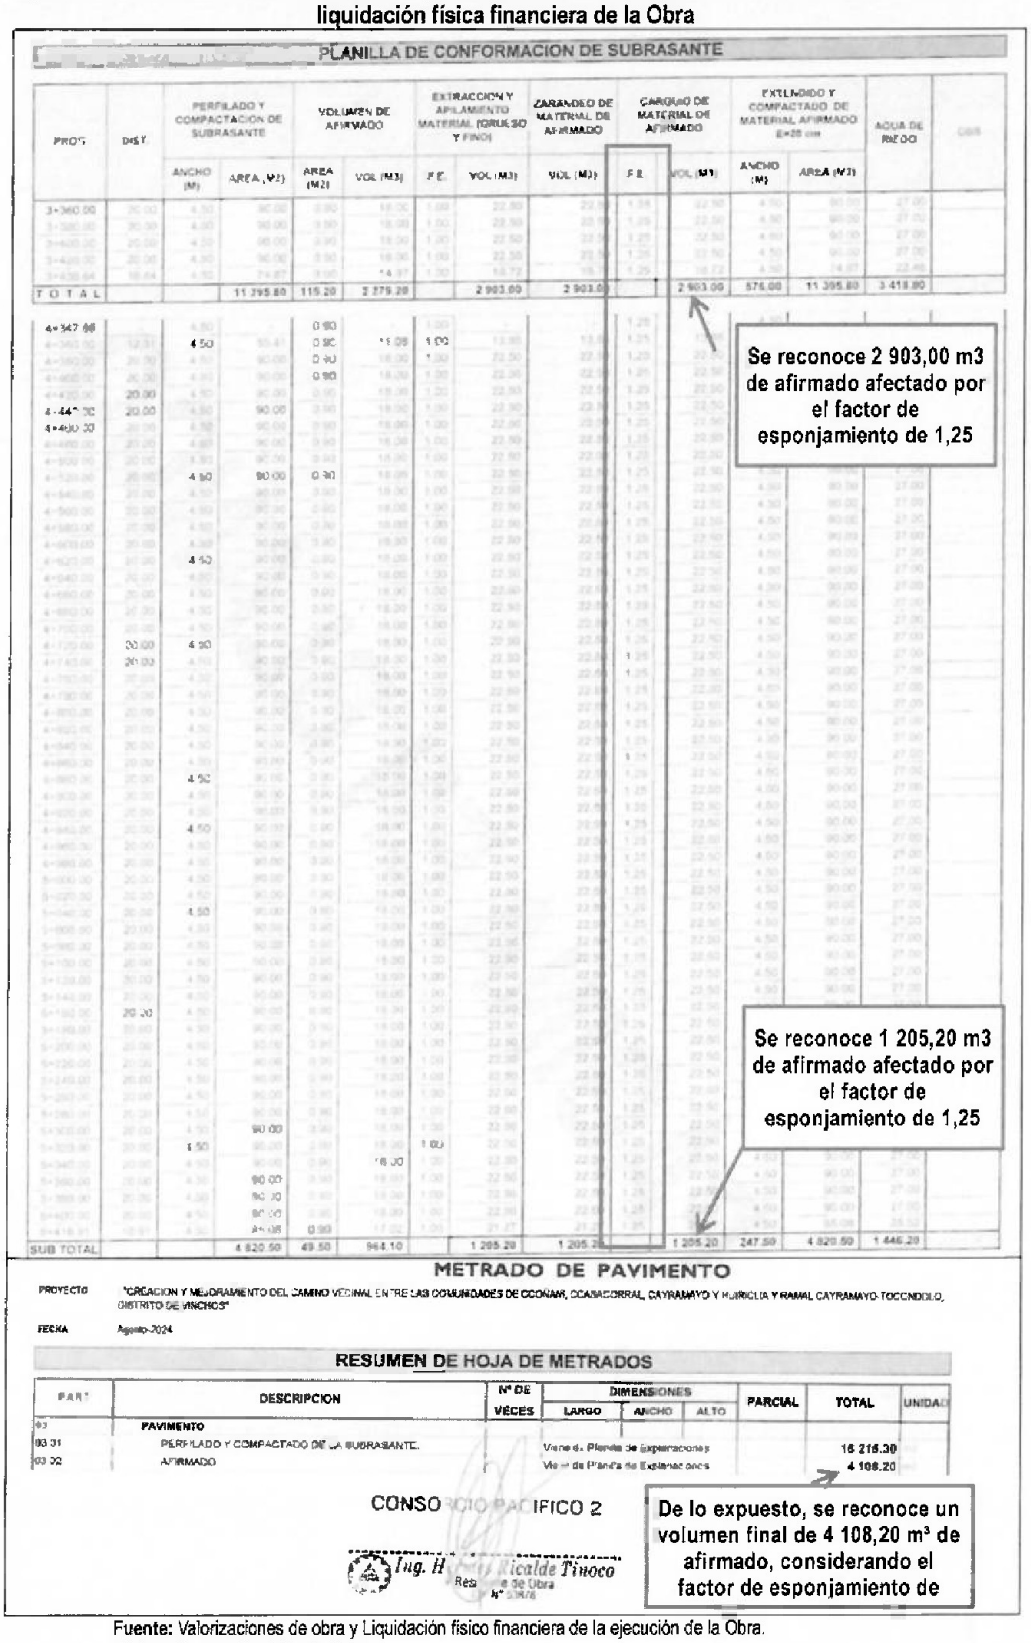
Imagen n.° 5

Aplicación del factor de esponjamiento de 1,25 en el cálculo del volumen del metrado para la partida 03.01.02 Afirmado del Adicional y deductivo vinculante de obra n.° 01, considerado en la liquidación física financiera de la Obra

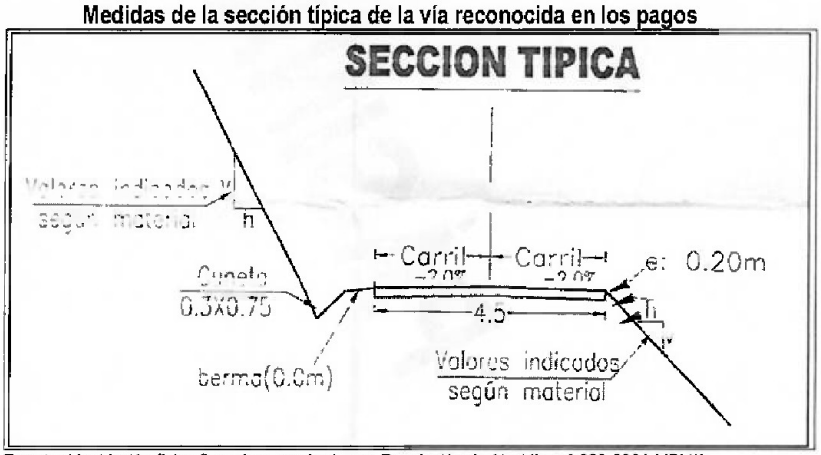
Posteriormente, durante la etapa de verificación y recepción de la obra, mediante el acta de observaciones n.° 01-2024-MDV-GDU/ALPO de 4 de junio de 2024 **(Anexo IT n.° 32)**, el Comité de Verificación y Recepción de Obra advirtió el incumplimiento respecto al ancho de la plataforma de afirmado[50]; dichas observaciones fueron luego reportadas como absueltas en el acta de recepción de obra de 3 de julio de 2024 y, luego, los anchos fueron considerados como ejecutados en la liquidación físico-financiera, reconociéndose conforme a la sección típica mostrada en los planos PP-1 al PP-21 de la planta y perfil longitudinal replanteado **(Anexo IT n.° 34)**, como se muestra en la imagen siguiente:

Imagen n.° 7
Medidas de la sección típica de la vía reconocida en los pagos

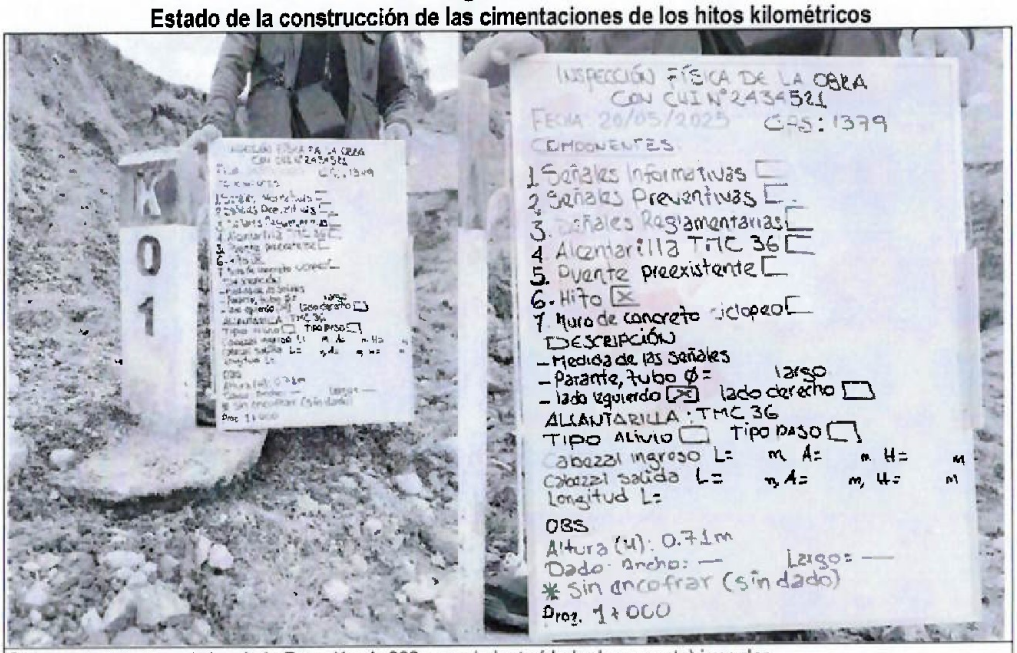
Imágenes n.° 15
Estado de la construcción de las cimentaciones de los hitos kilométricos

Se muestra hito kilométrico de la Prog. Km 1+000, con cimiento (dado de concreto) irregular.

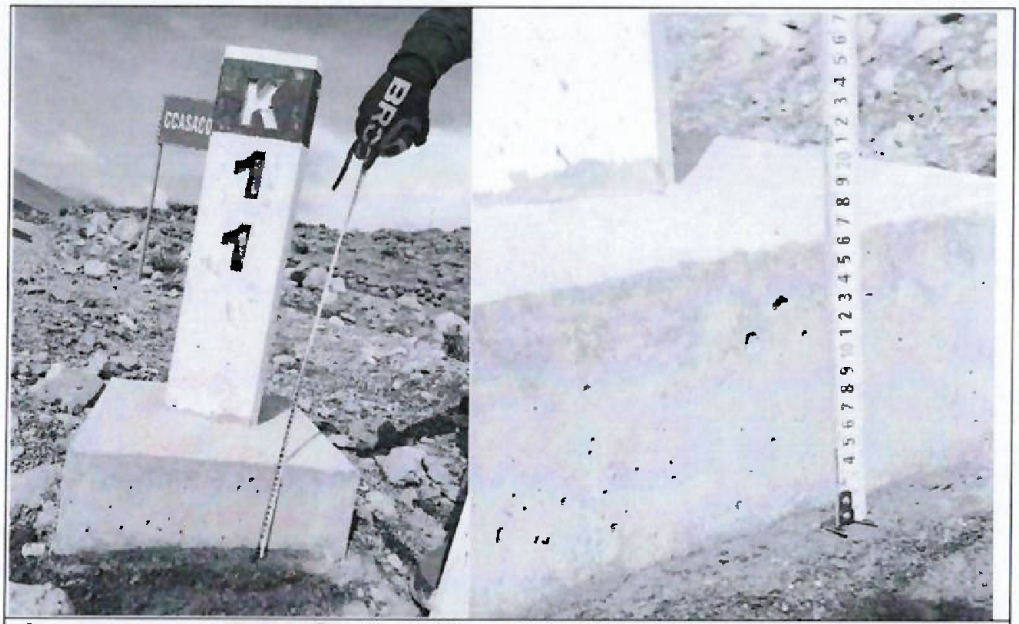
Se muestra hito kilométrico de la Prog. Km 11+000, con cimiento (dado de concreto) sin la altura requerida en el plano SE-02.

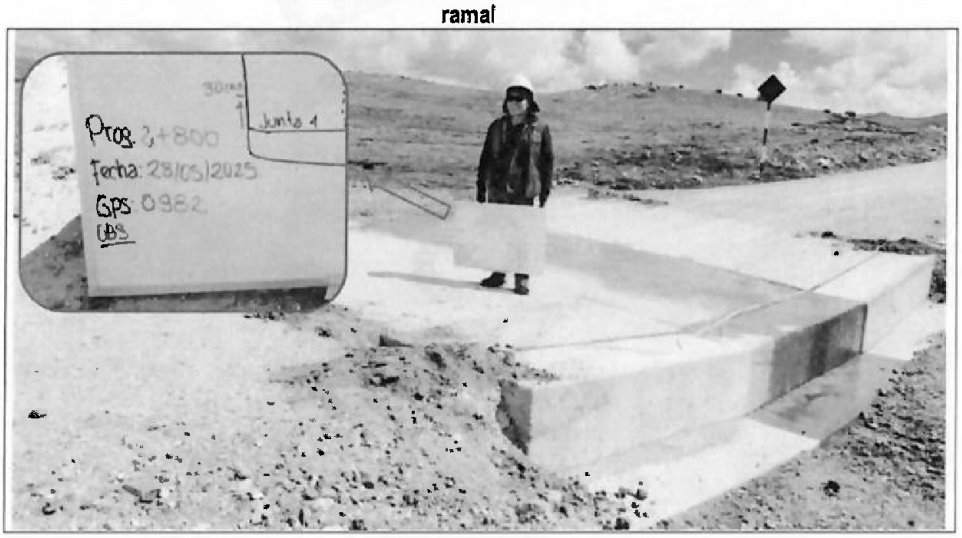
Baden Prog. Km 2+800

Asimismo, se encontraron deficiencias asociadas a la ubicación de los badenes, observándose grupos de badenes en tramos muy próximos, acciones que conllevaron a gastos innecesarios debido a decisiones erróneas durante la elaboración del expediente de la prestación adicional y deductivo vinculante de obra n.° 01 **(Anexo IT n.° 11)**, como se detalla a continuación.

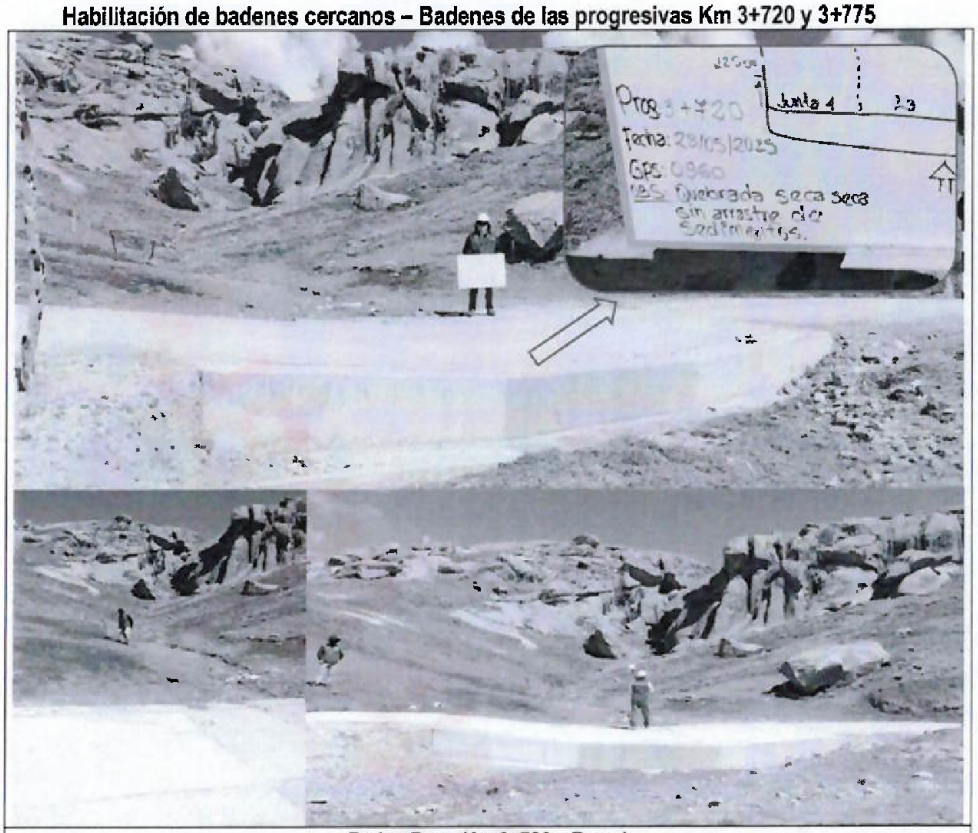
Baden Prog. Km 3+720 – Ramal

El segundo caso se presenta en el ramal, con dos (2) badenes en las progresivas Km 3+720 y Km 3+775, separados por apenas 55 metros, para un caudal conjunto de 0,14 m³/s, como se muestra:

Cuadro n.° 43
Habilitación de badenes cercanos – Badenes de las progresivas Km 3+720 y 3+775

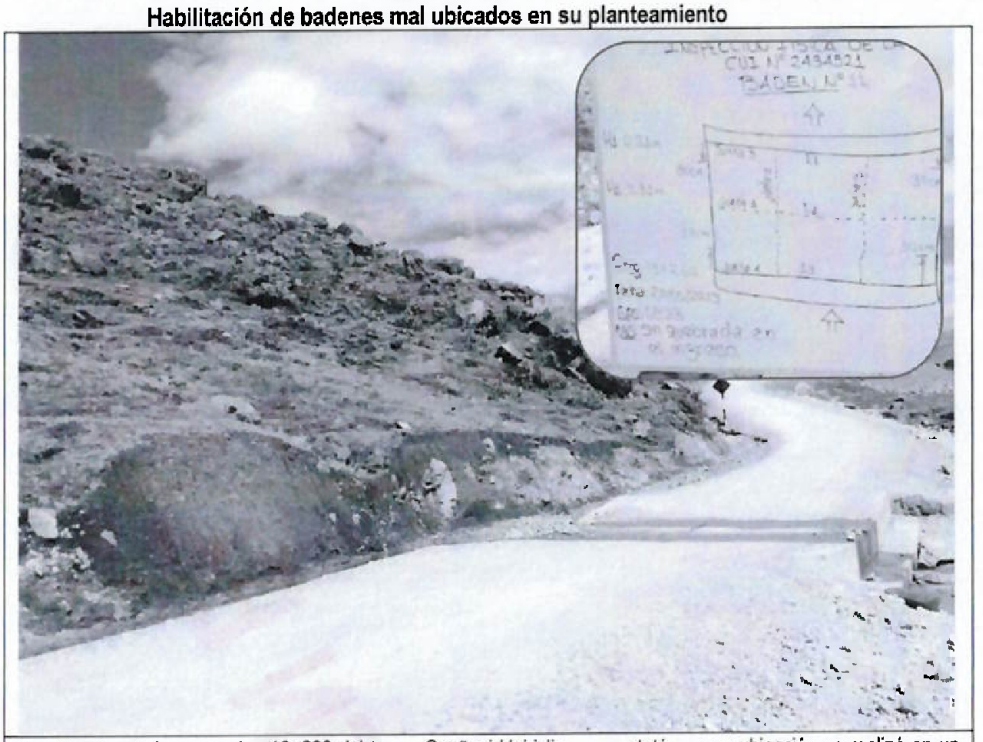
- **Badenes en sectores sin cauce natural**

Se constató la construcción de badenes en ubicaciones funcionalmente innecesarias

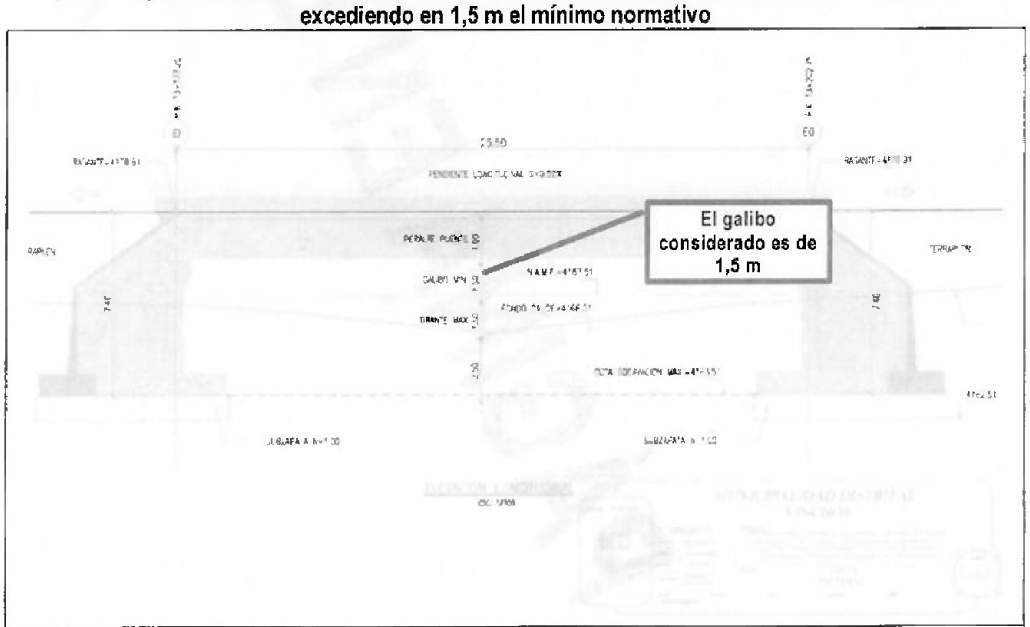
En el expediente de la prestación adicional y deductivo vinculante de obra n.° 01 **(Anexo IT n.° 11)**, se consideró una altura libre (gálibo) de 2,5 m entre la parte inferior de la superestructura (fondo de la viga) y el NAME (Nivel de Aguas Máximas extraordinarias) que se puede apreciar en el plano P-01 Longitudinal y topográfico **(Anexo IT n.° 11)**; sin embargo, el Manual de Puentes[90], en su numeral 2.1.4.3.3.1, establece que para puentes sobre cursos de agua donde no se arrastran palizadas, la altura libre mínima es de 1,50 m entre el nivel inferior de la superestructura y el NAME[91], así también, en plano CA-E-01 Vista general, se aprecia que se utiliza el criterio de la norma al darle al puente Cayramayo un galibo de 1,5 m; no obstante, considerando la ubicación del puente a 4 170 msnm y la ausencia de vegetación de gran altura en la cuenca, no existe justificación técnica para el arrastre de troncos o palizadas que demande un gálibo mayor al mínimo normativo; esta decisión de diseño, carente de sustento, generó un sobredimensionamiento innecesario de la subestructura (estribos y cimentaciones) para alcanzar la cota de la superestructura, lo que deriva en un sobrecosto en los metrados de concreto, acero y encofrado.

Imagen n.° 18
Perfil de puente planteado en Adicional de Obra n.° 1 Esquema del perfil longitudinal del puente donde se observa la altura de 2,5 m considerada como gálibo, excediendo en 1,5 m el mínimo normativo

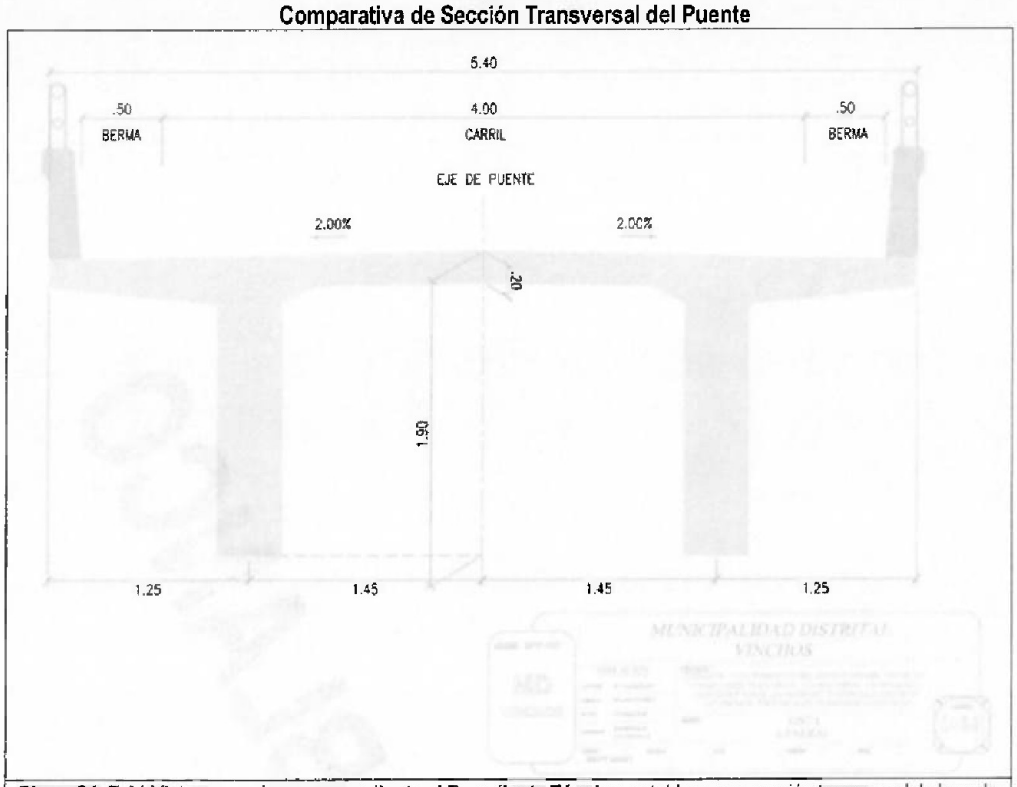
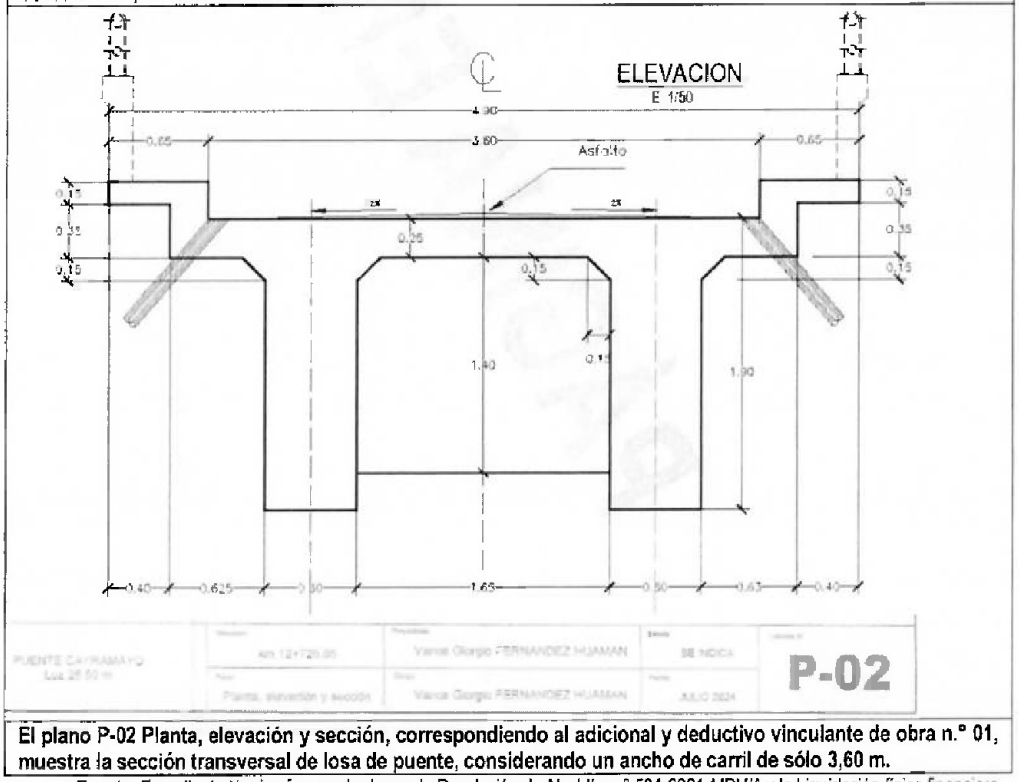
Imagen n.° 19
Comparativa de Sección Transversal del Puente

Plano CA-E-01 Vista general, correspondiente al Expediente Técnico, establece una sección transversal de losa de puente, considerando un ancho de carril de 4,00 m y bermas a los costados de 0,50 m, que sumados supera el ancho del carril de 4,5 m de la vía de acceso.

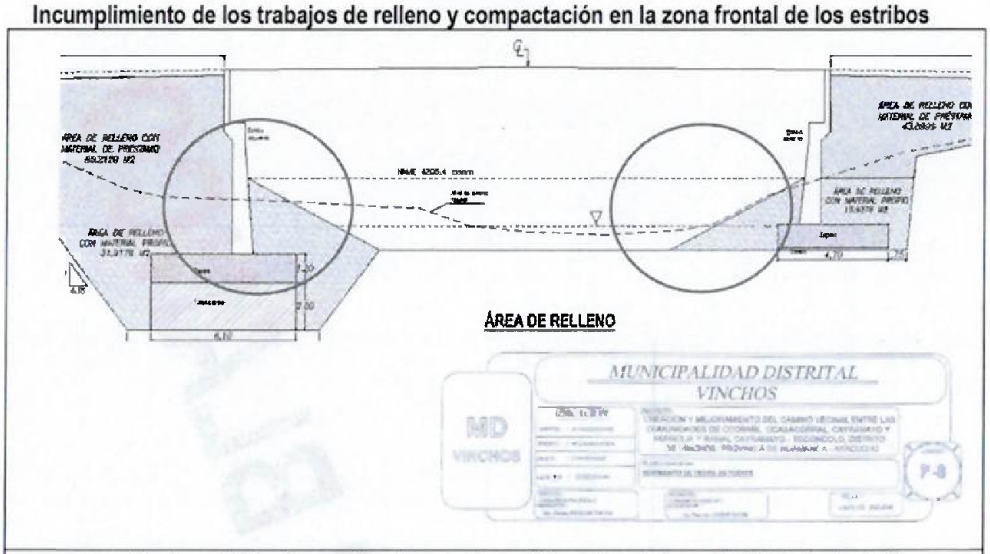
De la inspección física realizada, se advierte que los trabajos de la partida 05.03.01.03 Relleno y compactado con material propio en espaldón de estribos, no se culminaron conforme se estableció en el plano P-8 Movimiento de Tierra en Puente; no obstante, se consintió el pago al 100 % ejecutado, en las valorizaciones de obra n.os 4 y 7 del adicional y deductivo vinculante de obra n.° 01 **(Anexo IT n.os 24 y 29)**.

Imagen n.° 21
Incumplimiento de los trabajos de relleno y compactación en la zona frontal de los estribos

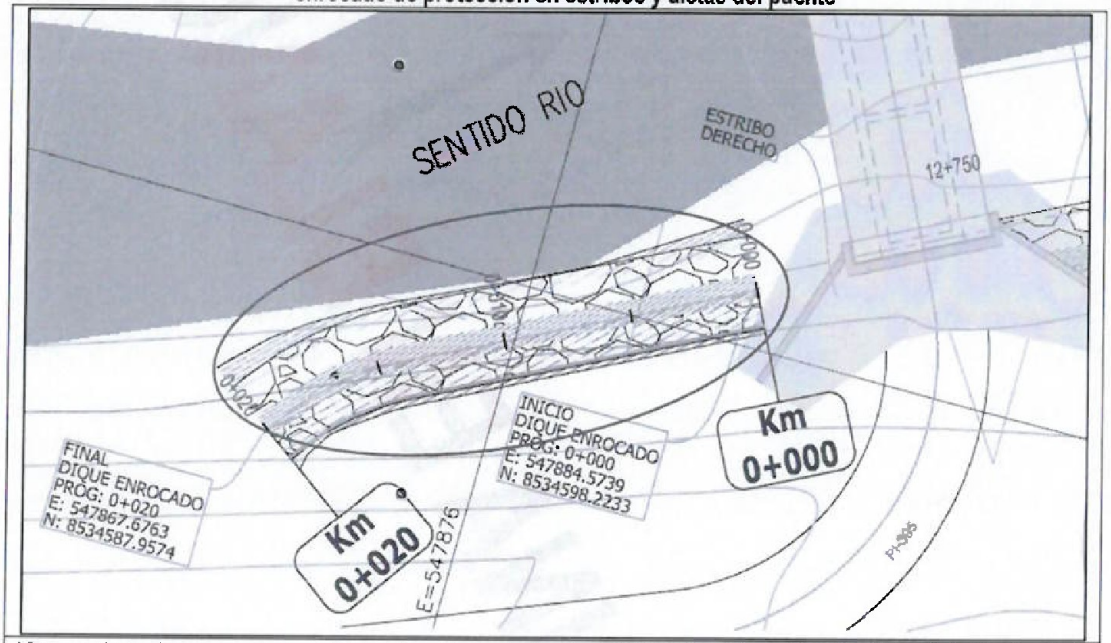
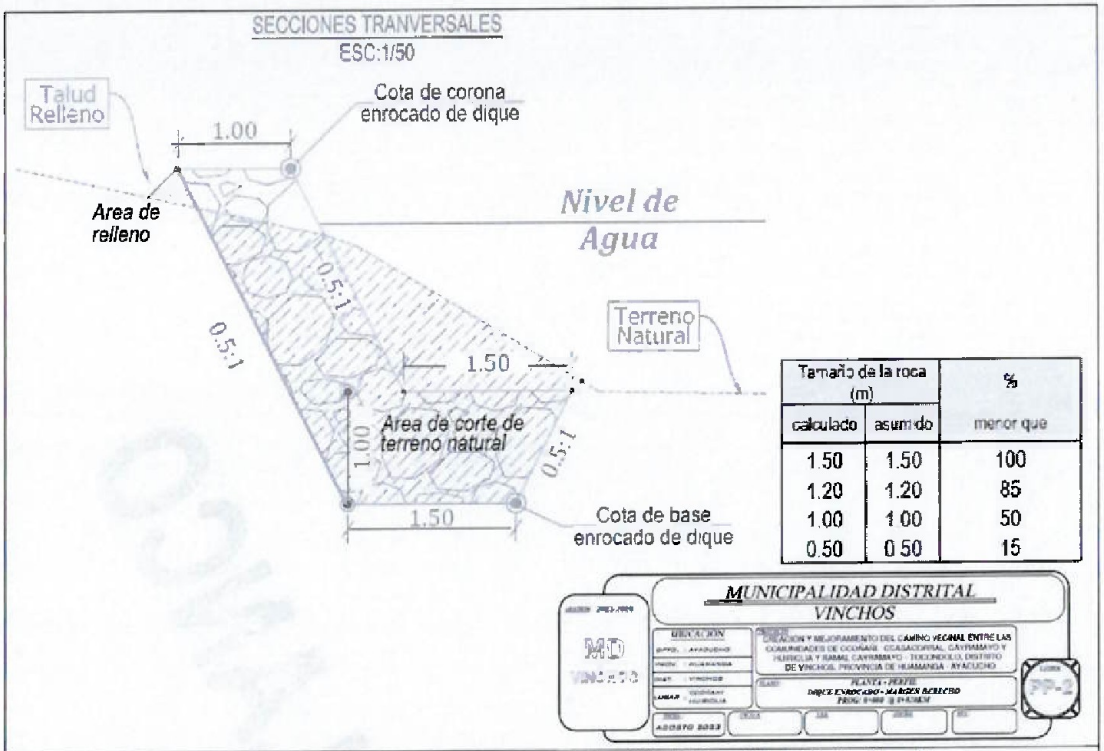
Imagen n.° 22
Metrados no ejecutados en la partida
enrocado de protección en estribos y aletas del puente

Vista en planta del tramo, del plano PP-02 Plano Planta Perfil - Dique Enrocado – Margen Derecho (Expediente técnico de la prestación adicional y deductivo vinculante de obra n.° 01), donde no se habilitó el enrocado especificado en el plano con los tamaños de roca solicitados.

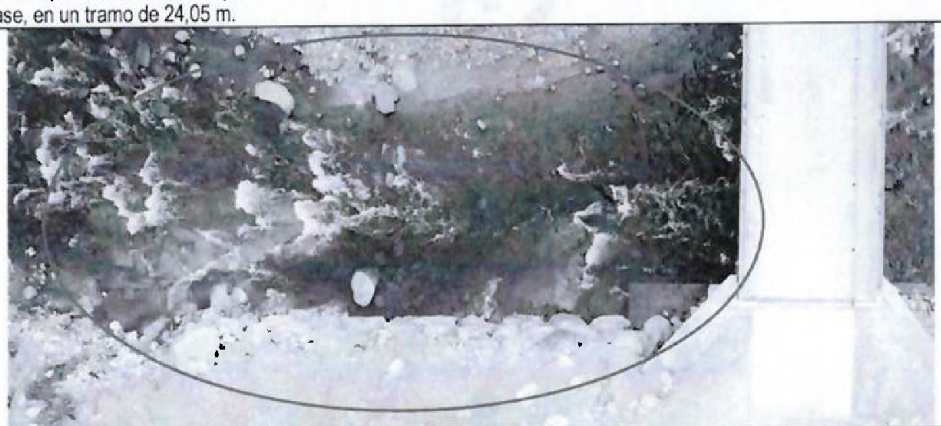
Durante la inspección se constató que no se habilitó el dique en la zona inferior de apoyo debido a la presencia de rocas monolíticas en la base, en un tramo de 24,05 m.

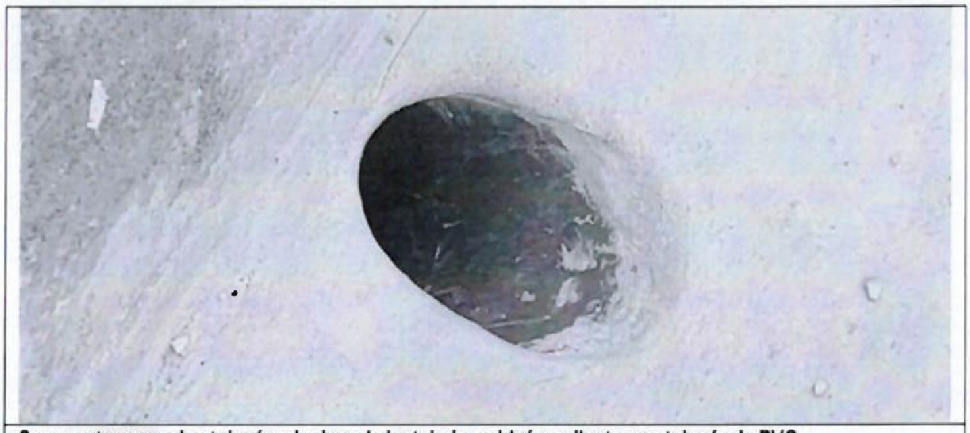
En el acta de inspección física de obra n.° 001-2025-CG/OC0362-AC1-MDV de 30 de mayo de 2025 **(Anexo IT n.° 35)**, se identificaron metrados no ejecutados y deficiencias en la instalación de la partida 05.05.02 (Drenaje Pluvial) de la prestación adicional y deductivo vinculante de obra n.° 01, es así que, por cada punto de drenaje se colocaron solo 0,33 m de tubería (de un total registrado de 6,60 m), cuando el proyecto requería 10 m; además, el diseño omitió 0,40 m de tubería de salida bajo la losa, incumpliendo la normativa; por otro lado, la tubería instalada fue de PVC, cuando según los precios

Análisis de Costos unitarios señalan el uso de Tubo de F. Galvanizado de 3".

Esta deficiencia provoca que debido a la exposición continua al agua degrade el concreto de las vigas mediante procesos como la lixiviación (pérdida de componentes cementantes) o ciclos de congelación-descongelación.

- ✓ En los sistemas complementarios, la partida 05.05.02 Drenaje pluvial fue ejecutada con material de inferior calidad (PVC por fierro galvanizado) y con una instalación incorrecta que permite que el agua escurra directamente sobre las vigas, lo que acelera el deterioro del concreto y reduce la vida útil de la estructura.
