INFORME DE CONTROL ESPECÍFICO N.° 044-2025-2-0366-SCE

SERVICIO DE CONTROL ESPECÍFICO A HECHOS CON PRESUNTA IRREGULARIDAD MUNICIPALIDAD DISTRITAL DE PUYUSCA PUYUSCA - PARINACOCHAS - AYACUCHO

"AMPLIACIÓN DE PLAZO N.° 4 DE LA OBRA MEJORAMIENTO DEL SERVICIO DE AGUA PARA EL SISTEMA DE RIEGO POLTOTOCA - INCUYO, DISTRITO DE PUYUSCA, PROVINCIA DE PARINACOCHAS, REGIÓN AYACUCHO SIN SUSTENTO TÉCNICO Y LEGAL"

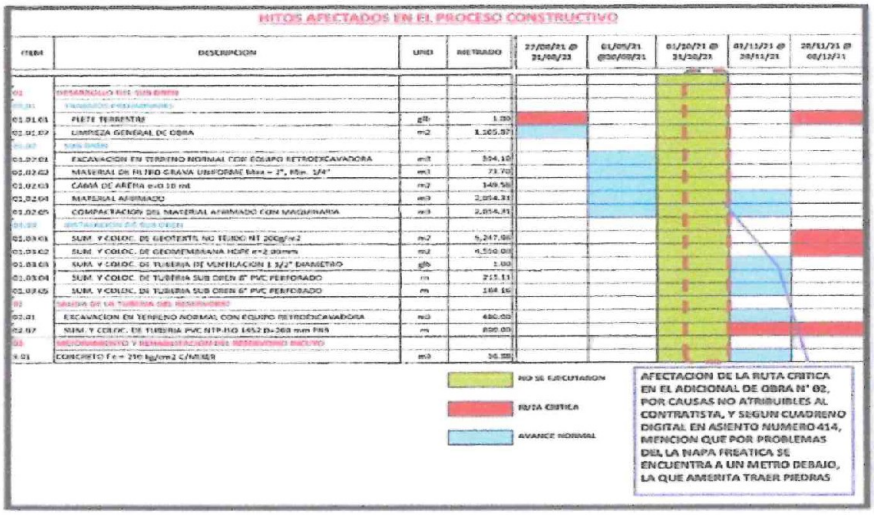
En ese sentido, conforme se desprende de lo expuesto en el punto IV.2, nuestra solicitud de ***Ampliación de Plazo N.° 03[31] tiene un (1) hecho generador****:*

La contabilización de las horas perdidas anotadas en el cuaderno de obra digital y a su constatada por el supervisor de obra, del proyecto (...) MEJORAMIENTO DEL SISTEMA DE AGUA PARA EL SISTEMA DE RIEGO DE POLTOTOCA – INCUYO, DISTRITO DE PUYUSCA, PROVINCIA DE PARINACOCHAS, REGION AYACUCHO CUI: 2340792

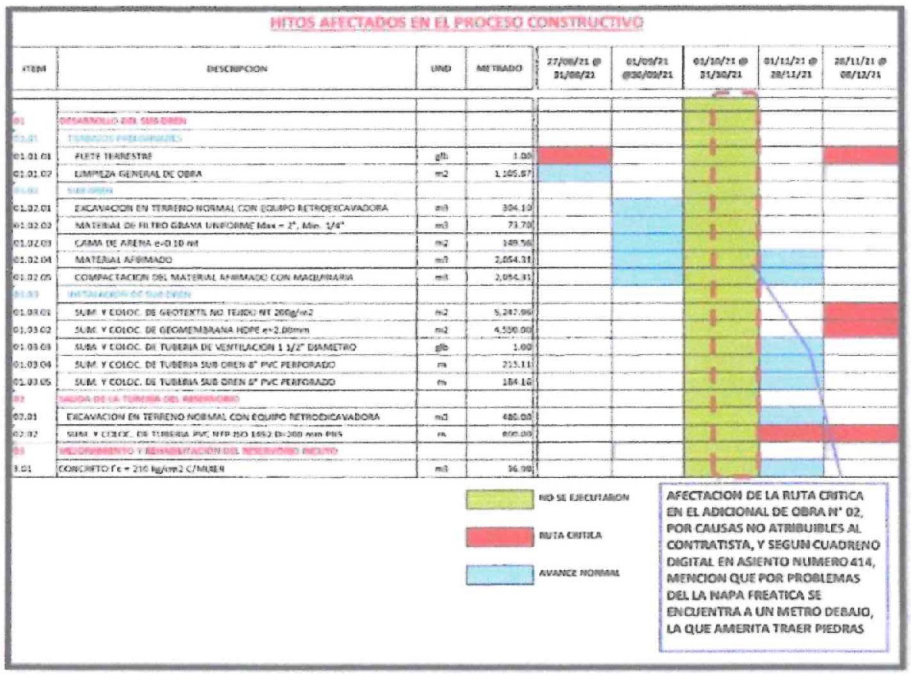
Con respecto al adicional el factor climático, lluvias insolación, friaje y otros, también ha afectado al adicional 02 la cual justifica de manera objetiva el retraso del proyecto causas no imputables al contratista.

Dicho factor climático afecta en la ejecución del Adicional de Obra N.° 02, ya que tiene hitos que afectan para su culminación en el proceso constructivo son los siguientes:

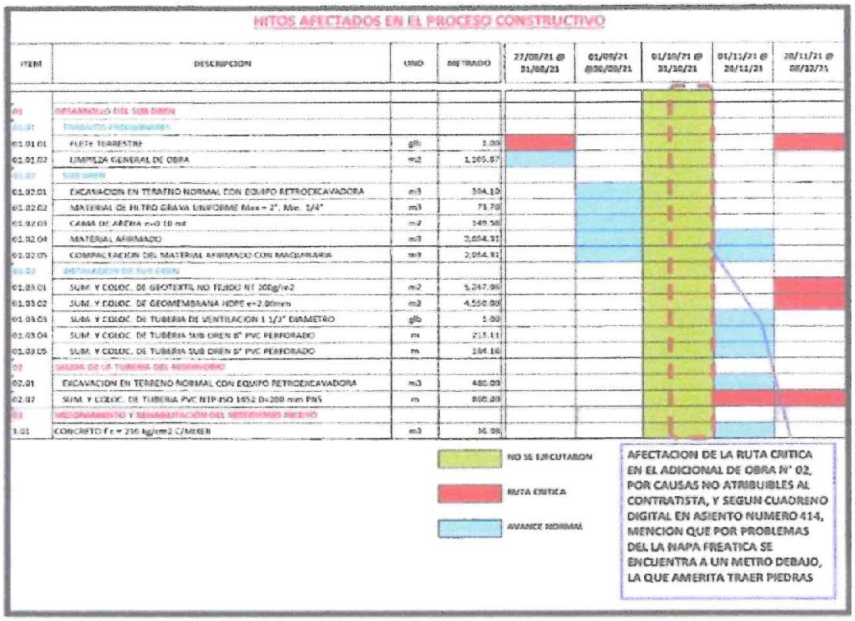
Sobre el particular, se advierte que pese a que el residente de Obra no sustentó debidamente la causal invocada de afectación por factores climatológicos en las actividades del adicional de obra n.° 2, al no establecer el inicio y fin de la causa, este no fue observado por el señor Alan Alfredo Huamán Yucra, jefe de la Supervisión de Obra n.° 2 en su carta n.° 063-2021-CONSORCIO SUPERVISIÓN AC -AAHY/RL de 24 de noviembre de 2021 **(Apéndice n.° 3 - Apéndice IT n.° 18)**, ni por el señor Smith Jonathan Elías Castañeda Montes, subgerente de Desarrollo Urbano e Infraestructura en su informe n.° 487-2021-SJECM/SGDUI/MDP de 26 de noviembre de 2021 **(Apéndice n.° 3 - Apéndice IT n.° 18)**, por el contrario validaron el sustento presentado por el Contratista, sin advertir que no contaba con el sustento técnico correspondiente, limitándose aprobar la solicitud de ampliación de plazo n.° 4

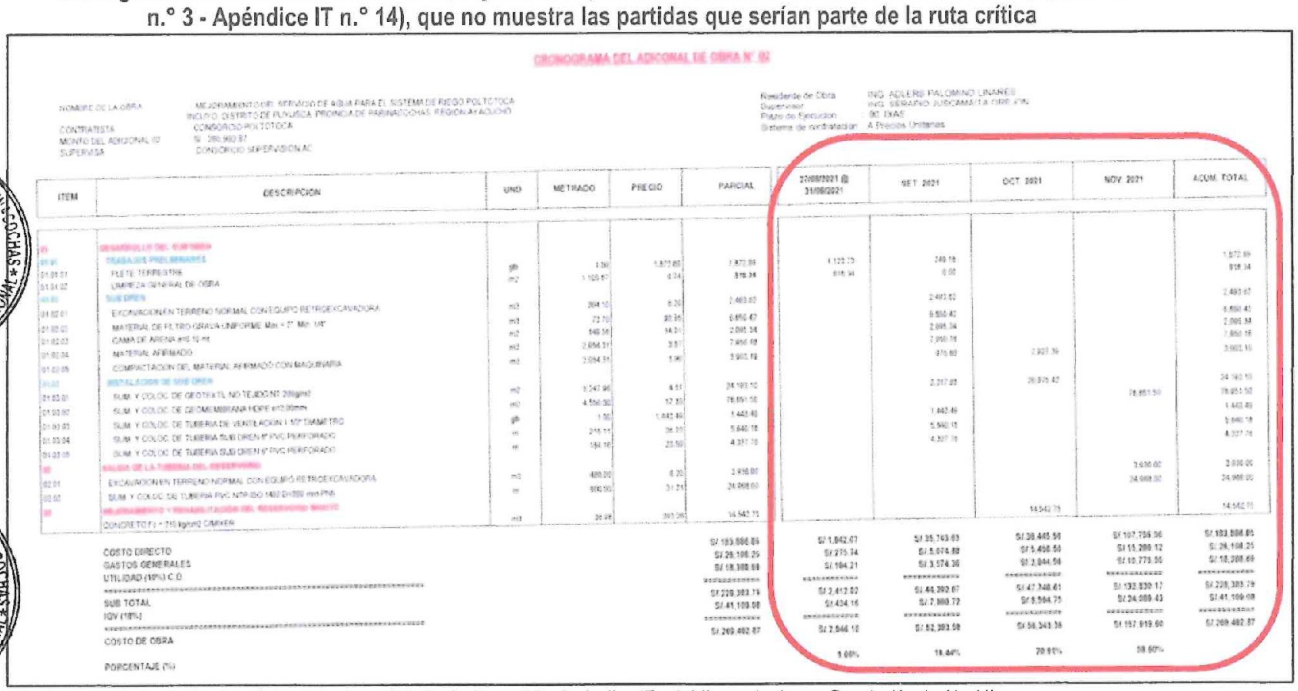
las partidas programadas por mes y no indicó las partidas que serían parte de la ruta crítica como se muestra en la siguiente imagen:

Imagen n.° 2
Cronograma de adicional de obra n.° 2, adjunto al expediente técnico de adicional de obra n.° 2 (Apéndice n.° 3 - Apéndice IT n.° 14), que no muestra las partidas que serían parte de la ruta crítica

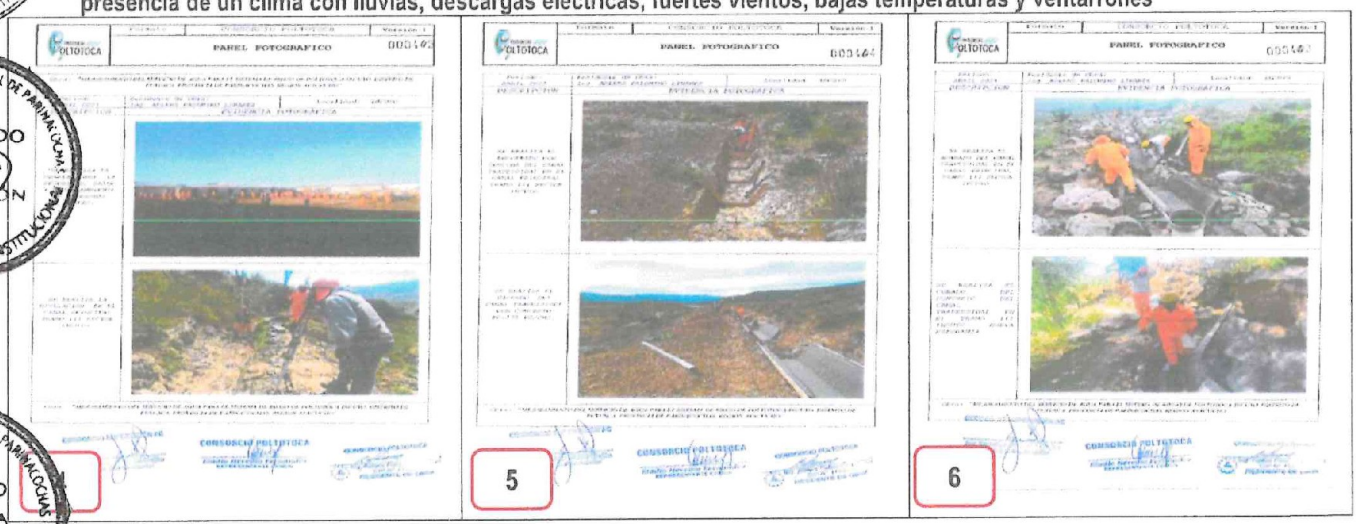
Al respecto, se advierte, que si bien es cierto la imagen que adjunta el residente de Obra para el sustento de la ampliación de plazo n.° 4 **(Apéndice n.° 3 - Apéndice IT n.° 18)** en el informe n.° 040-2021 "CONSORCIO POLTOTOCA" APL/RO de 23 de noviembre de 2021, durante la ejecución de la Obra del contrato principal se presentó un clima con presencia de lluvias, descargas eléctricas, fuertes vientos, bajas temperaturas y ventarrones, la sola imagen no constituyó sustento válido, ya que esta no evidenció la afectación de las partidas realizadas durante la ejecución de la Obra del contrato principal y mucho menos las partidas del adicional de obra n.° 2 **(Apéndice n.° 3 - Apéndice IT n.° 14)**; además que la citada imagen no precisó fechas concretas de los eventos señalados, situación que a su vez no guardó relación con el ítem **23 Panel Fotográfico** de las valorizaciones mensuales de obra n.os 4[90], 5[91], 6[92], 7[93], 8[94], 9[95], 10[96] y 11[97] que corresponden a los meses de abril, mayo, junio, julio, agosto, setiembre, octubre y noviembre todos de 2021 **(Apéndice n.° 3 - Apéndice IT n.° 32, 33, 34, 35, 36, 37, 31 y 38)** del contrato de obra principal, así como, no se encontró correspondencia con en el título de **Panel Fotográfico** de las valorizaciones mensuales de obra n.os 1, 2 y 4 correspondientes a los mes de agosto, setiembre y noviembre todas de 2021 **(Apéndice n.° 3 - Apéndice IT n.° 23, 24 y 29)** del adicional de obra n.° 2, debido a que durante la ejecución de la Obra del contrato principal y del adicional de obra n.° 2 no se evidenció la afectación por presencia de los factores climatológicos siguientes: lluvias, descargas eléctricas, fuertes vientos, bajas temperaturas y ventarrones a los trabajos realizados, como se muestra en las imágenes siguientes:

Imágenes n.os 4, 5,6, 7, 8, 9, 10, 11, 12 , 13, 14 y 15
Fotografías adjuntas en el ítem 23 Panel Fotográfico de la valorización mensual de obra n.° 4 del mes de abril de 2021 (Apéndice n.° 3 - Apéndice IT n.° 32) del contrato principal de obra, donde no se evidencia presencia de un clima con lluvias, descargas eléctricas, fuertes vientos, bajas temperaturas y ventarrones

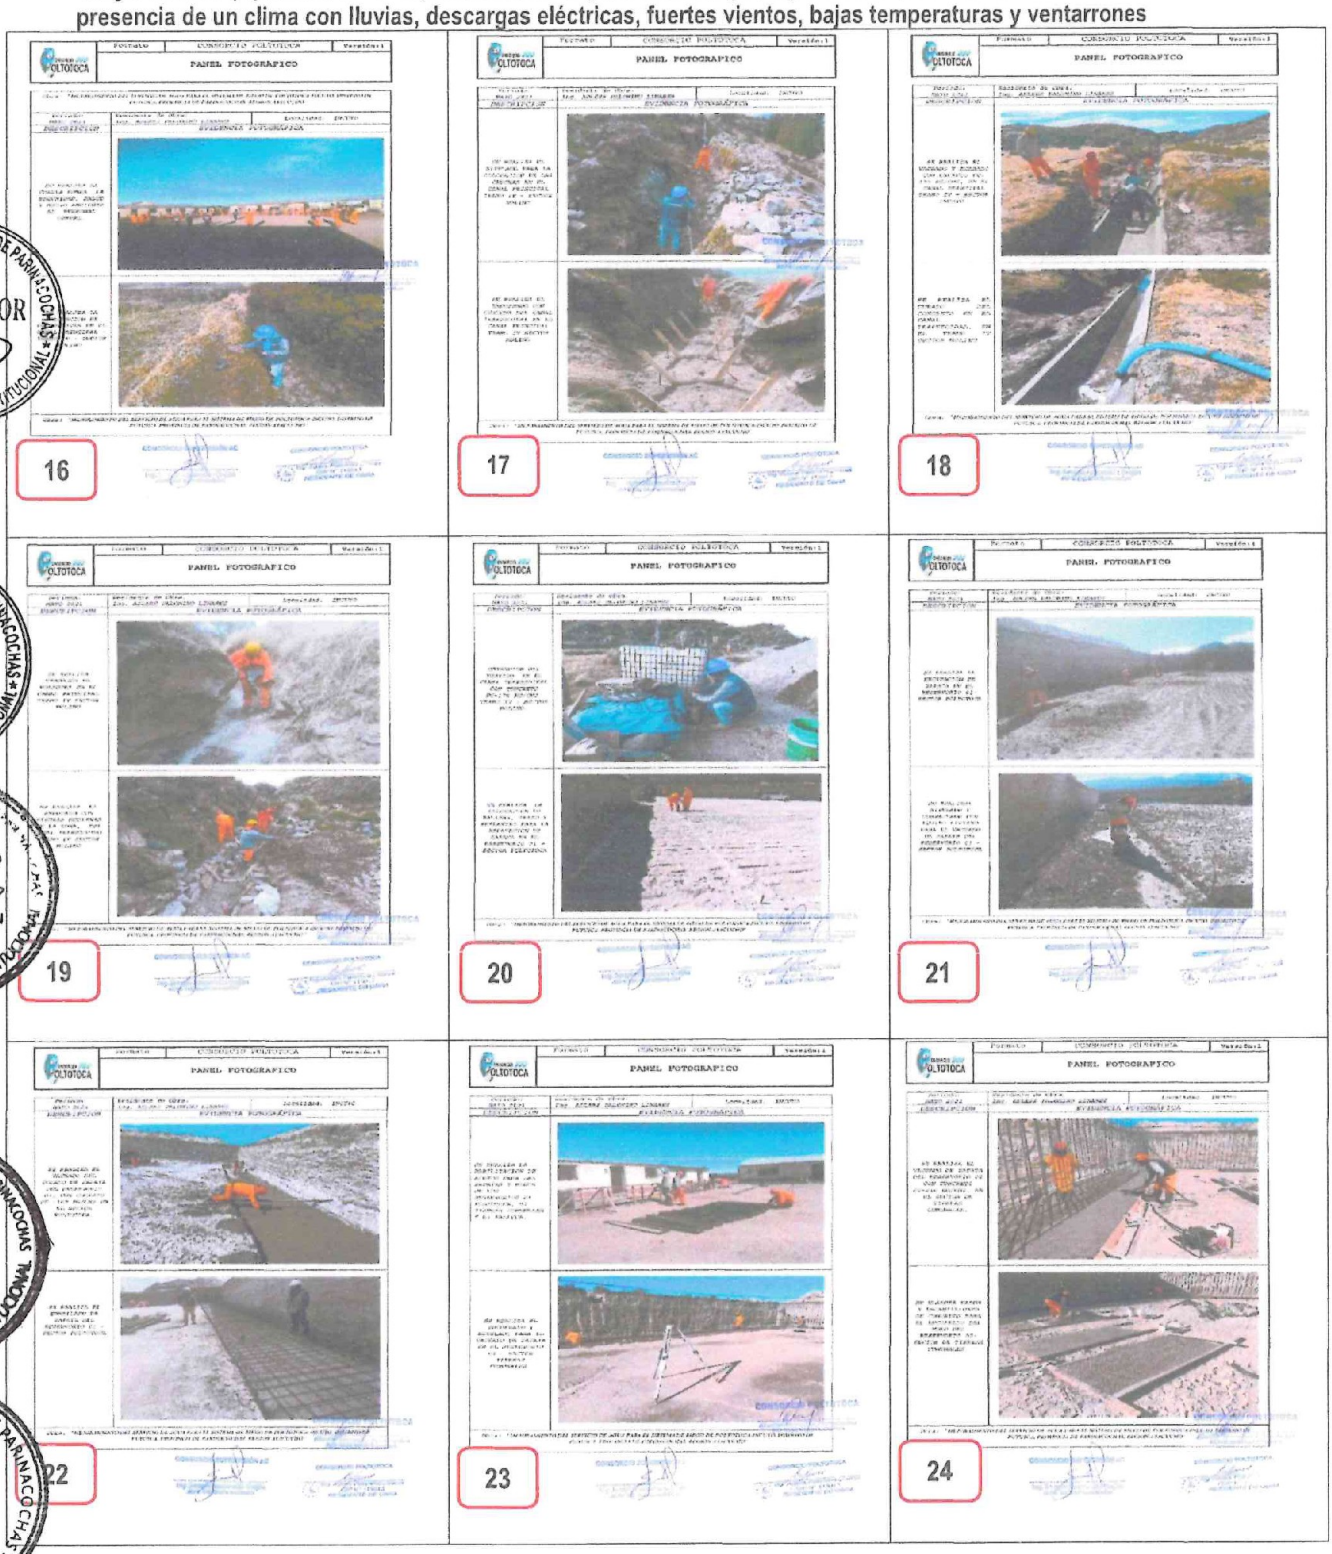
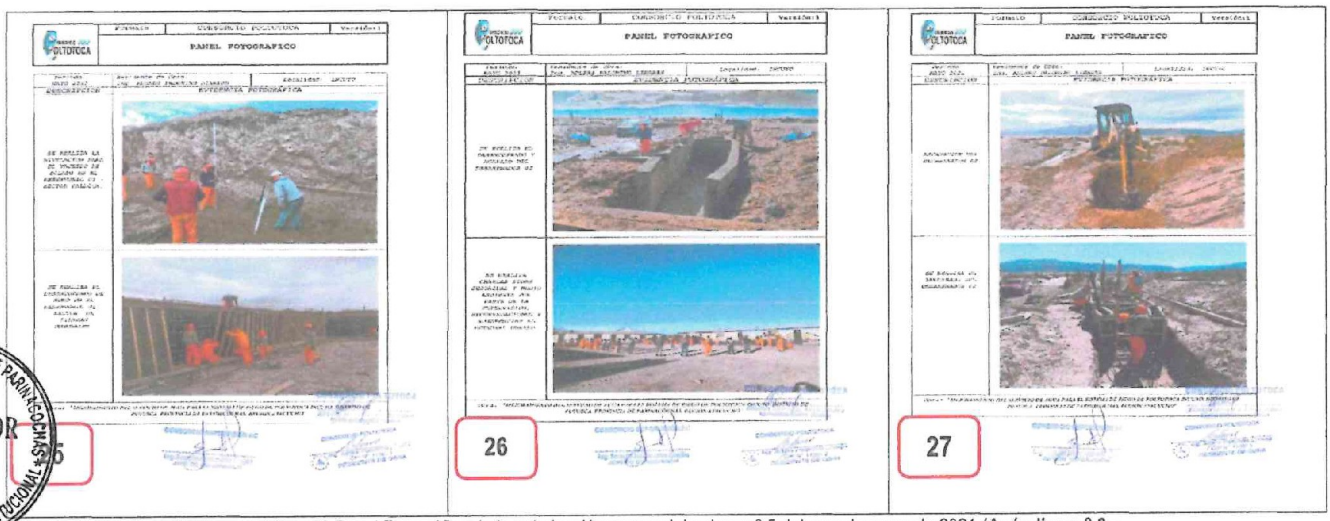
Imágenes n.os 16, 17, 18, 19, 20, 21, 22, 23, 24, 25, 26 y 27
Fotografías adjuntas en el ítem 23 Panel Fotográfico de la valorización mensual de obra n.° 5 del mes de mayo de 2021 (Apéndice n.° 3 - Apéndice IT n.° 33) del contrato principal de obra, donde no se evidencia presencia de un clima con lluvias, descargas eléctricas, fuertes vientos, bajas temperaturas y ventarrones

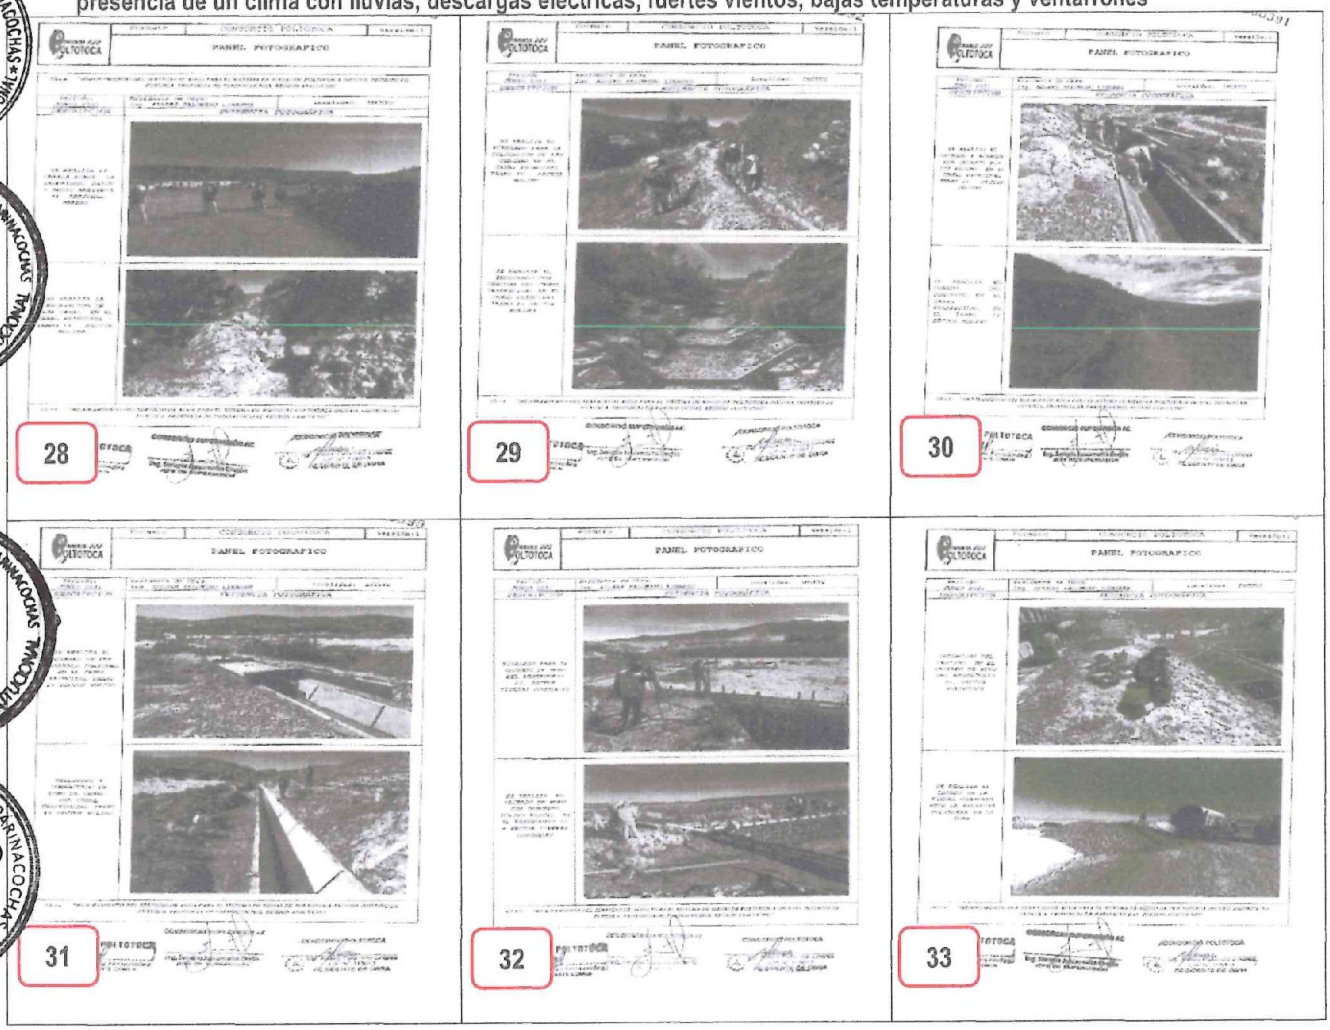
Imágenes n.os 28, 29, 30, 31, 32 y 33
Fotografías adjuntas en el ítem 23 Panel Fotográfico de la valorización mensual de obra n.° 6 del mes de junio de 2021 (Apéndice n.° 3 - Apéndice IT n.° 34) del contrato principal de obra, donde no se evidencia presencia de un clima con lluvias, descargas eléctricas, fuertes vientos, bajas temperaturas y ventarrones

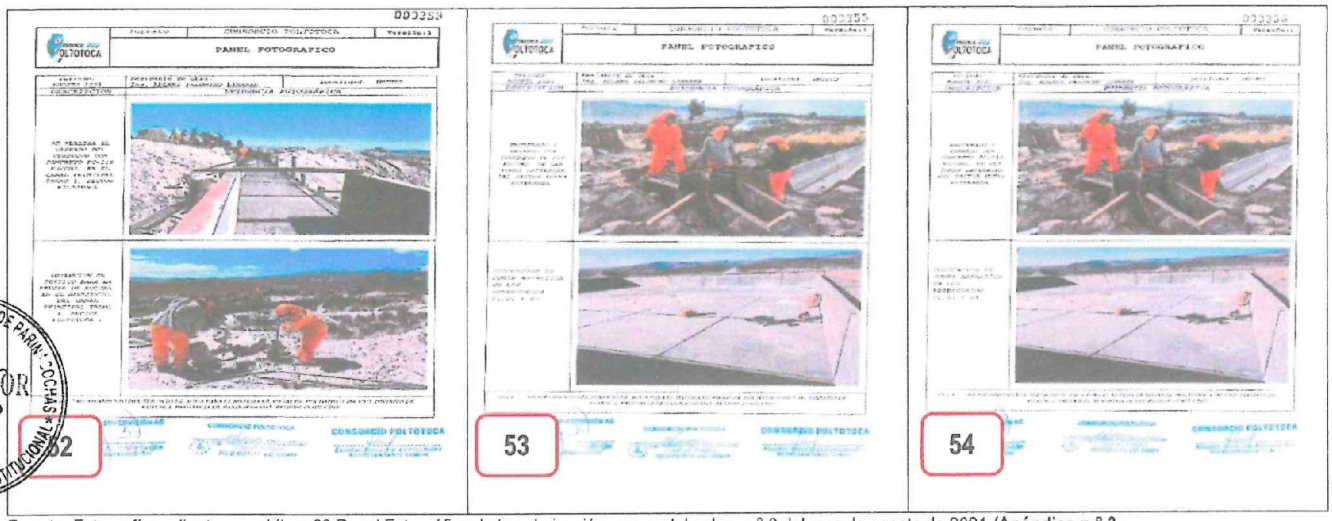
Fuente: Fotografías adjuntas en el ítem 23 Panel Fotográfico de la valorización mensual de obra n.° 8 del mes de agosto de 2021 **(Apéndice n.° 3 - Apéndice IT n.° 36)**.
Elaborado por: Comisión de Control del Servicio de Control Especifico.

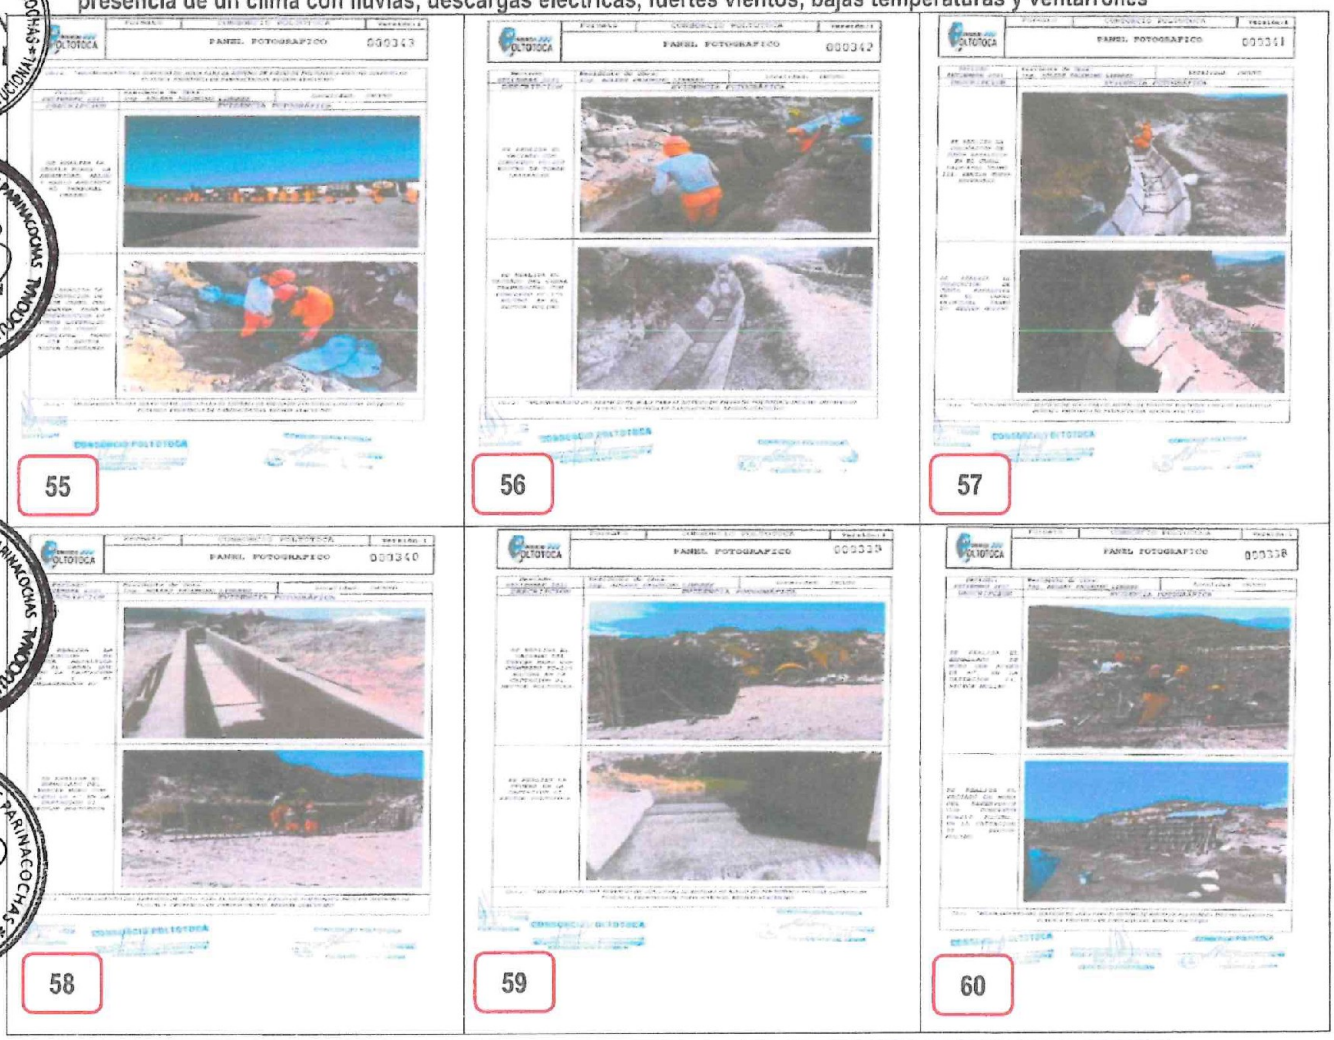
Imágenes n.os 55, 56, 57, 58, 59, 60, 61, 62, 63, 64, 65, 66, 67, 68 y 69
Fotografías adjuntas en el ítem 23 Panel Fotográfico de la Valorización mensual de Obra n.° 9 del mes de setiembre de 2021 (Apéndice n.° 3 - Apéndice IT n.° 37) del contrato principal de obra, donde no se evidencia presencia de un clima con lluvias, descargas eléctricas, fuertes vientos, bajas temperaturas y ventarrones

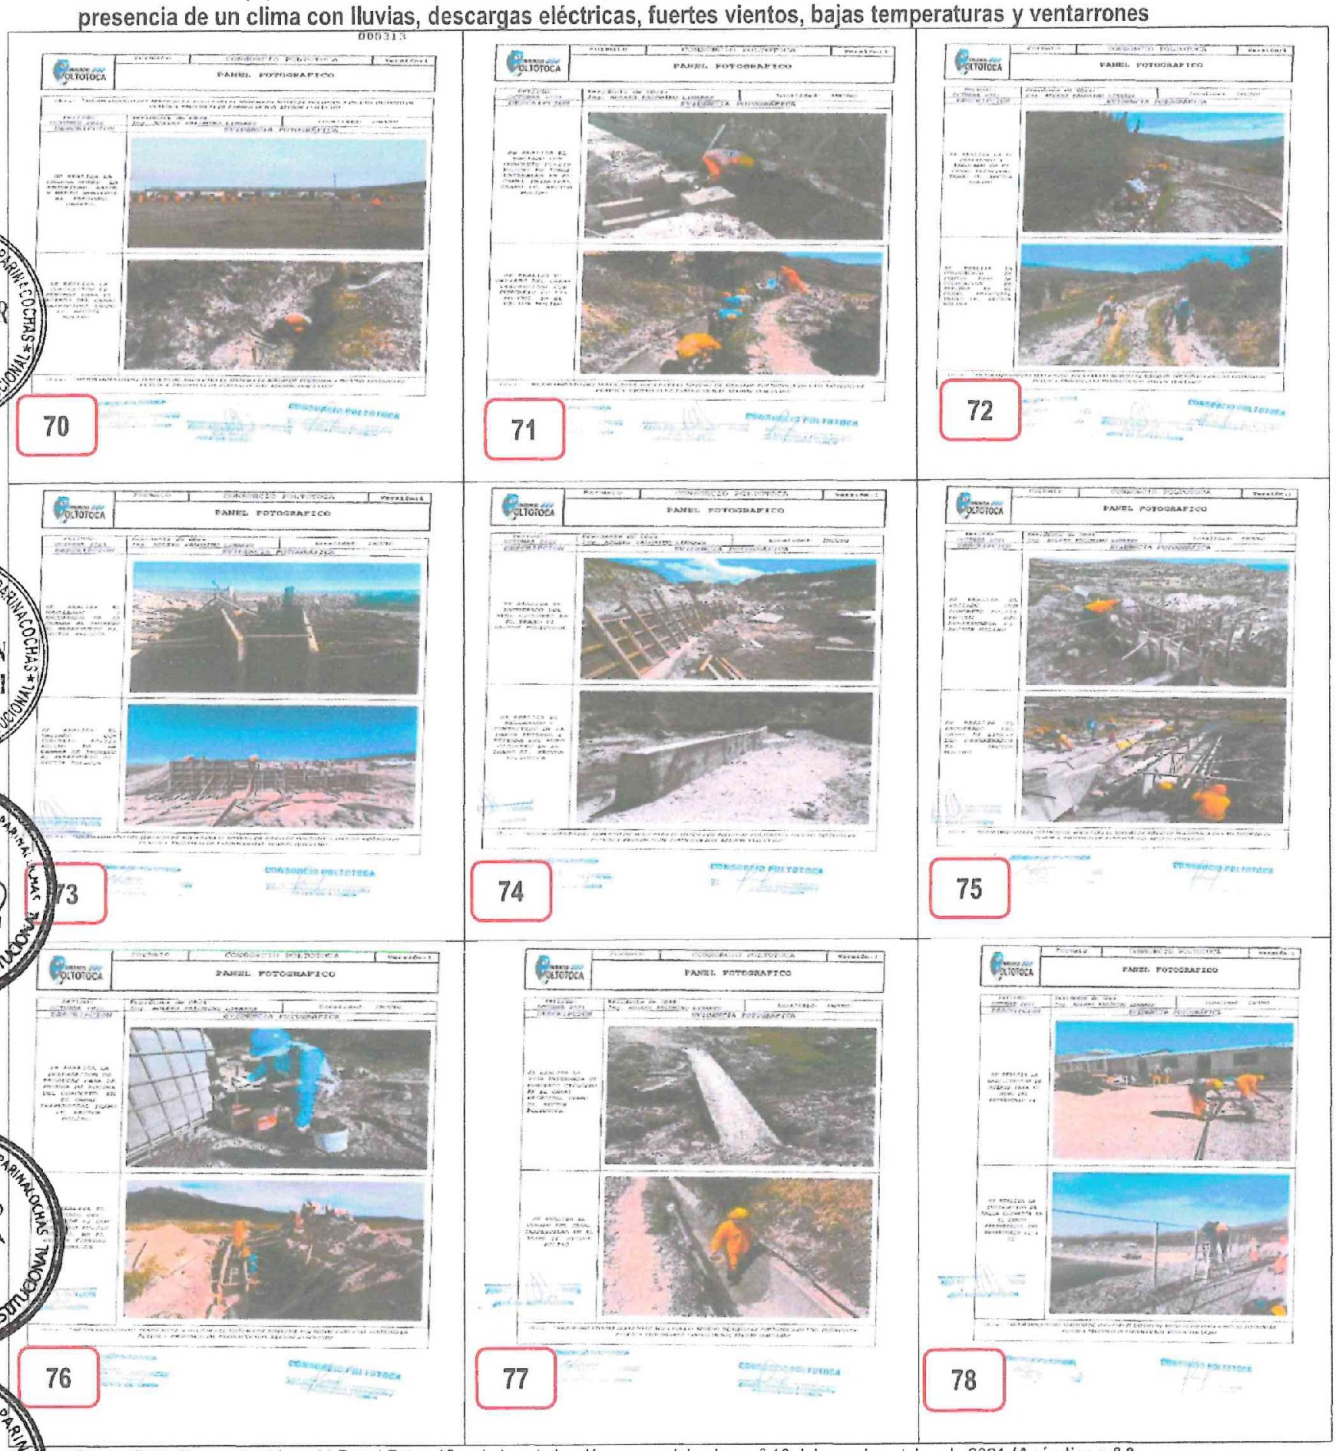
Imágenes n.os 70, 71,72, 73, 74, 75 , 76, 77 y 78
Fotografías adjuntas en el ítem 23 Panel Fotográfico de la Valorización mensual de Obra n.° 10 del mes de octubre de 2021 (Apéndice n.° 3 - Apéndice IT n.° 31) del contrato principal de obra, donde no se evidencia presencia de un clima con lluvias, descargas eléctricas, fuertes vientos, bajas temperaturas y ventarrones

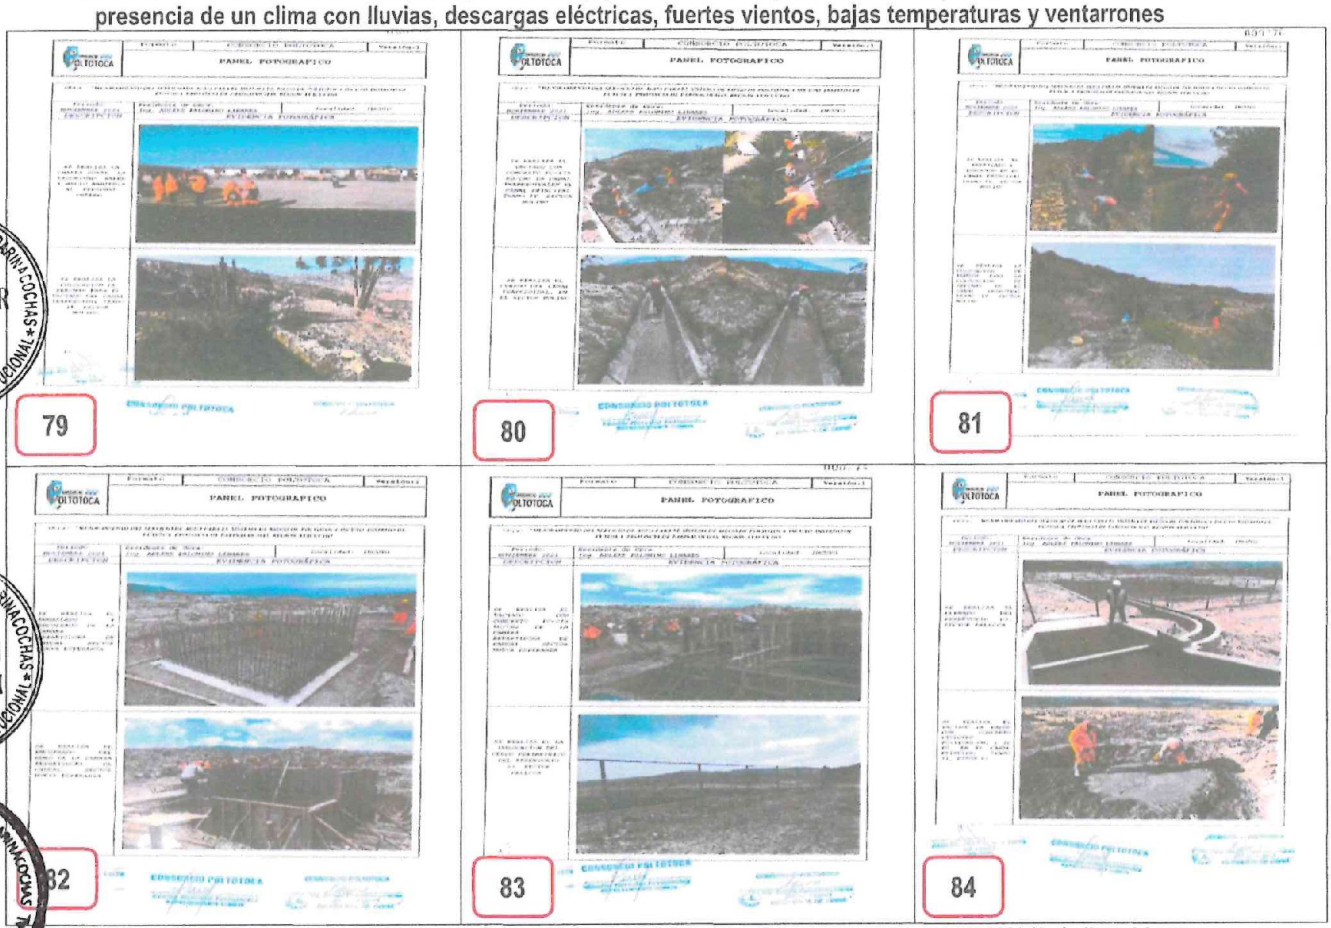
Imágenes n.os 79, 80, 81 y 82. 83 y 84
Fotografías adjuntas en el ítem 23 Panel Fotográfico de la Valorización mensual de Obra n.° 11 del mes de noviembre de 2021 del contrato principal de obra (Apéndice n.° 3 - Apéndice IT n.° 38) donde no se evidencia presencia de un clima con lluvias, descargas eléctricas, fuertes vientos, bajas temperaturas y ventarrones

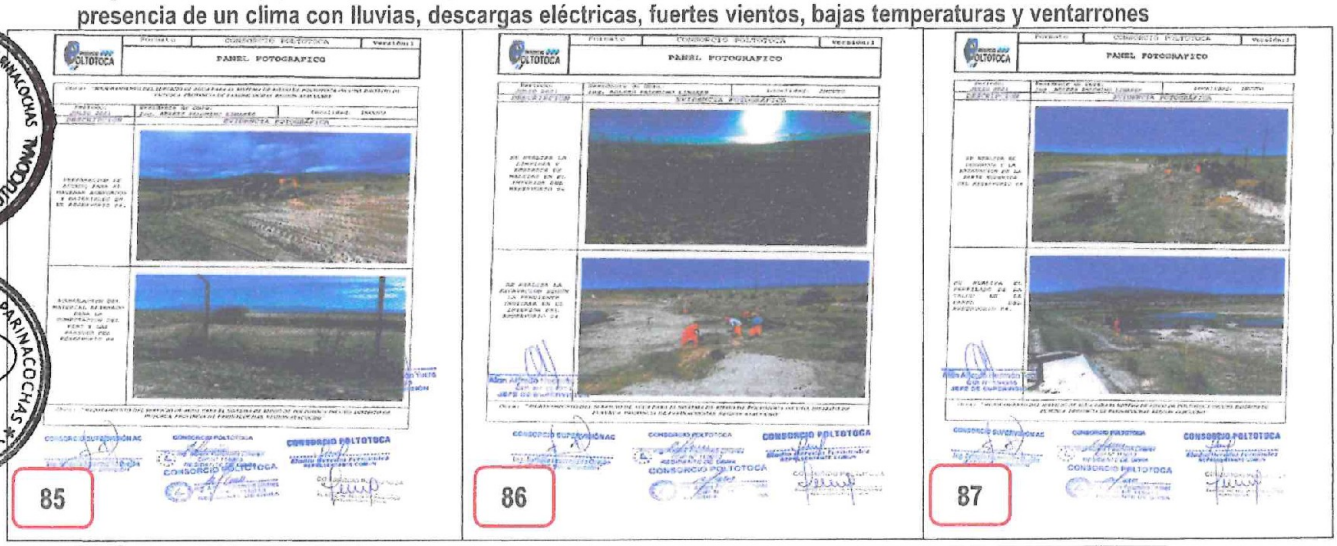
Imágenes n.os 85, 86 y 87
Fotografías adjuntas en el titulo Panel Fotográficos de la valorización mensual de obra n.° 1 del mes de agosto de 2021 (Apéndice n.° 3 - Apéndice IT n.° 23) del adicional de obra n.° 2, donde no se evidencia presencia de un clima con lluvias, descargas eléctricas, fuertes vientos, bajas temperaturas y ventarrones

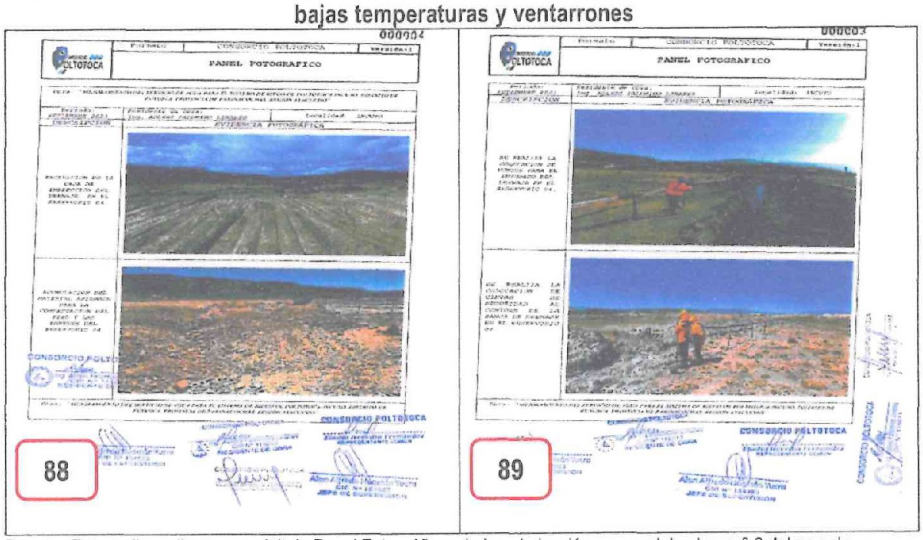
Imágenes n. os 88 y 89
Fotografías adjuntas en el titulo Panel Fotográficos de la valorización mensual de obra n.° 2 del mes de setiembre de 2021 del adicional de obra n.° 2, donde no se evidencia presencia de un clima con presencia de lluvias, descargas eléctricas, fuertes vientos, bajas temperaturas y ventarrones

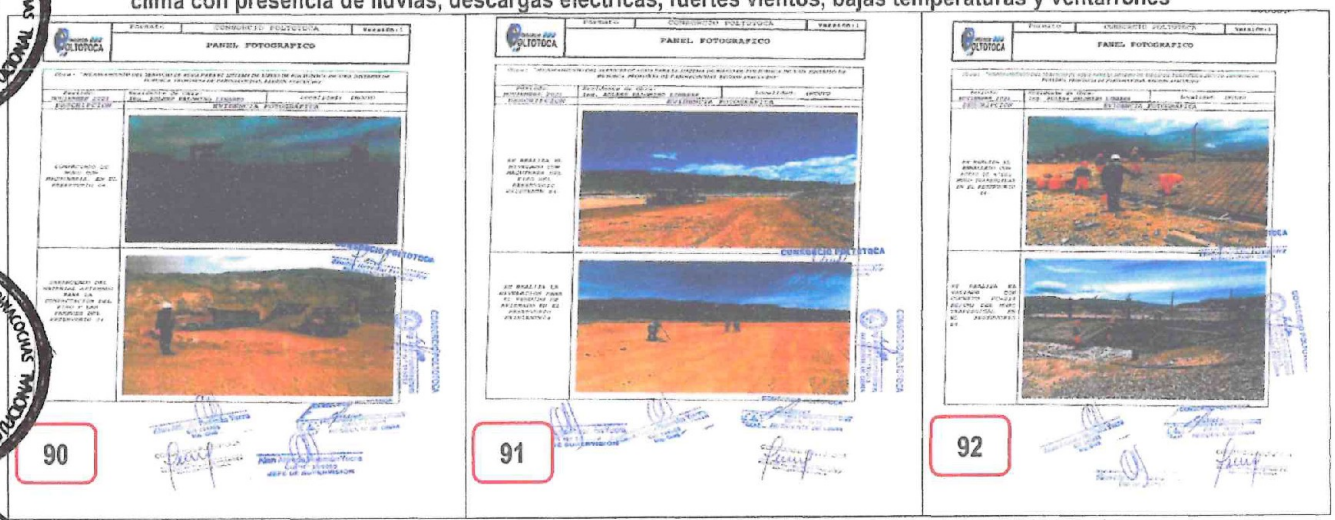
Imágenes n. os 90, 91 y 92
Fotografías adjuntas en el titulo Panel Fotográficos de la valorización mensual de obra n.° 4 del mes de noviembre de 2021 (Apéndice n.° 3 - Apéndice IT n.° 29) del adicional de obra n.° 2, donde no se evidencia presencia de un clima con presencia de lluvias, descargas eléctricas, fuertes vientos, bajas temperaturas y ventarrones

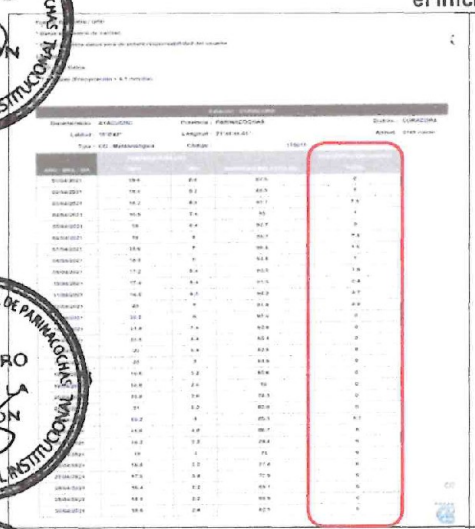
Imagen n.° 93: Reporte de SENAMHI del distrito de Coracora, provincia de Parinacochas, departamento de Ayacucho, correspondiente al mes de abril de 2021, donde se evidencia que hubo 10 días con precipitaciones (lluvias) en un rango de 0.4 a 7.8 mm/día[100] es decir entre leve y moderado; sin embargo, esta corresponde solo al

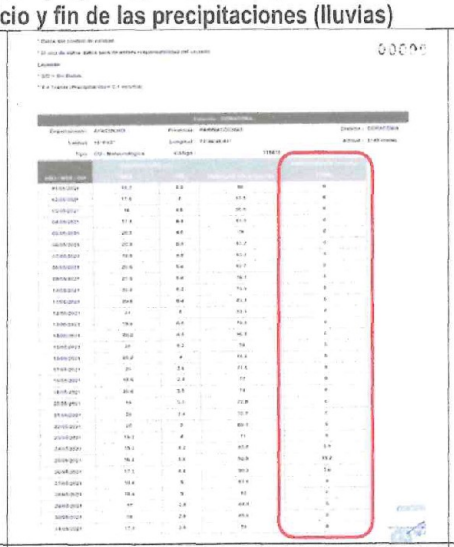
Imagen n.° 94: Reporte de SENAMHI del distrito de Coracora, provincia de Parinacochas, departamento de Ayacucho, correspondiente al mes de mayo de 2021, donde se evidencia que hubo 3 días con precipitaciones (lluvias) en un rango de 3.6 a 15.2 mm/día es decir moderado; sin embargo, esta

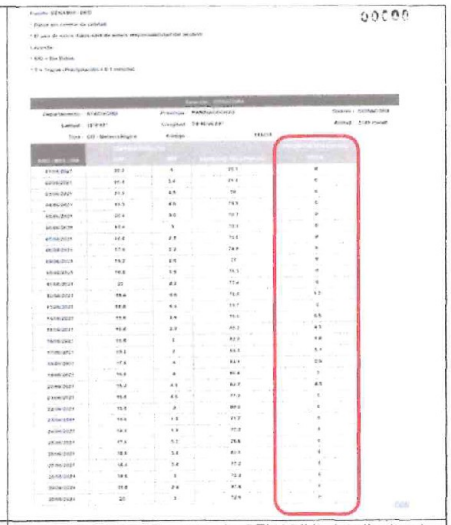
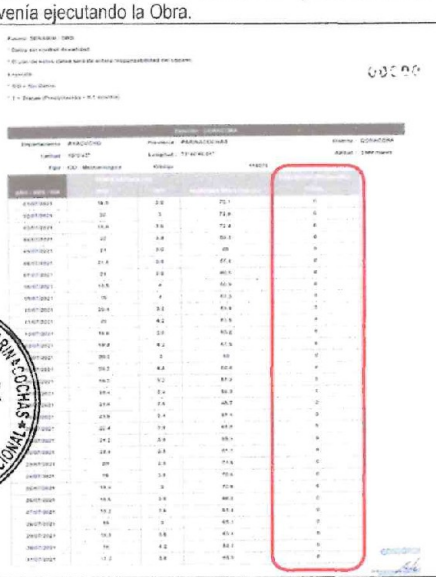
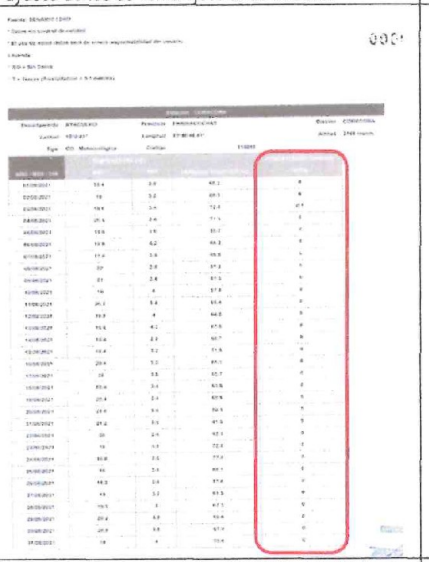
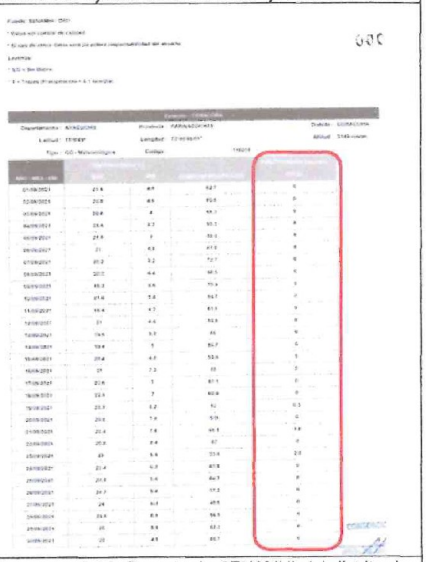
Imágenes n.os 93, 94, 95, 96, 97 y 98
Reporte de SENAMHI del distrito de Coracora, provincia de Parinacochas, departamento de Ayacucho, correspondiente a los meses de abril, mayo, junio, julio, agosto y setiembre de 2021, donde no se evidencia el inicio y fin de las precipitaciones (lluvias)

Imagen n.° 95: Reporte de SENAMHI del distrito de Coracora, provincia de Parinacochas, departamento de Ayacucho, correspondiente al mes de junio de 2021, donde se evidencia que hubo 7 días con precipitaciones (lluvias) en un rango de 0.9 a 4.5 mm/día es decir entre leve y moderado; sin embargo,

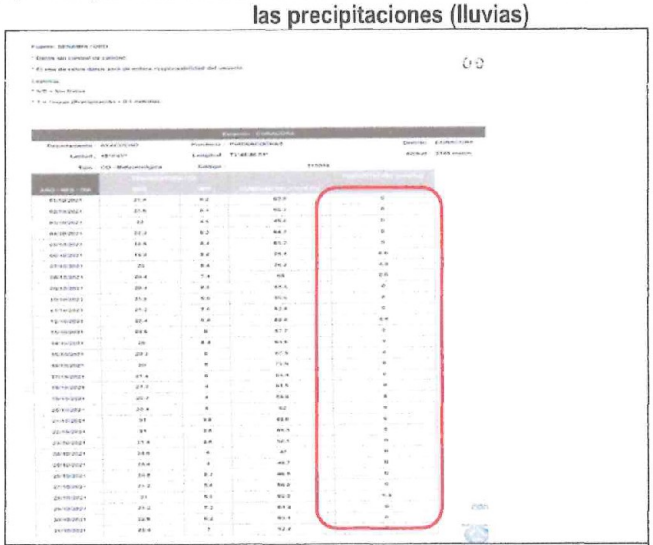
Imagen n.° 99
Reporte de SENAMHI del distrito de Coracora, provincia de Parinacochas, departamento de Ayacucho, correspondiente al mes de octubre de 2021, donde no se evidencia el inicio y fin de las precipitaciones (lluvias)

Imagen n.° 99: Reporte de SENAMHI del distrito de Coracora, provincia de Parinacochas, departamento de Ayacucho, correspondiente al mes de octubre de 2021, donde se evidencia que hubo 5 días con precipitaciones (lluvias) en un rango de 0.2 a 4.4 mm/día es decir entre leve y moderado; sin embargo, esta corresponde solo al distrito Coracora y no al distrito de Puyusca donde se venía ejecutando la Obra.
