INFORME DE CONTROL ESPECÍFICO N° 004-2025-2-0397-SCE

SERVICIO DE CONTROL ESPECÍFICO A HECHOS CON PRESUNTA IRREGULARIDAD
MUNICIPALIDAD PROVINCIAL DE TAYACAJA
PAMPAS – TAYACAJA – HUANCAVELICA

"EJECUCIÓN DEL SERVICIO DE MANTENIMIENTO PERIÓDICO DEL CAMINO VECINAL TRAMO: EMP. HV-561 (PICHUS) - DESV. HV-564, COLPA - MANZANAPAMPA, L=12,959 KM Y TRAMO: EMP. HV-101-PANGORA - SANTA CRUZ DE HUALLARQUI - EMP. HV-562, L=18,651 KM, DISTRITO DE HUARIBAMBA - PICHOS, PROVINCIA DE TAYACAJA - DEPARTAMENTO DE HUANCAVELICA"

18 DE FEBRERO DE 2025

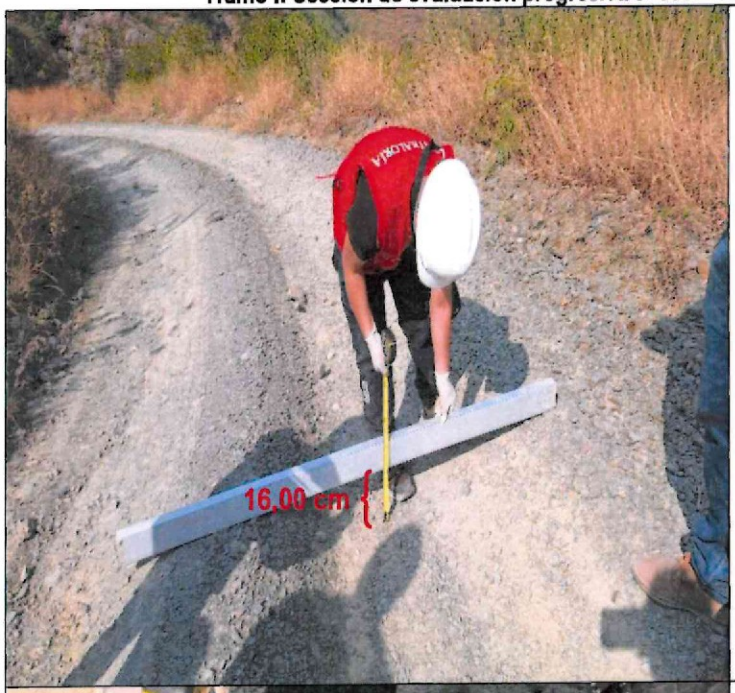
Panel fotográfico n.° 2
Tramo I: Sección de evaluación progresiva 8+000 – 8+500 km

Se evidenció **deterioros de deformación y erosión** en el tramo de análisis (Progresiva 8+000 - 8+500 km) de superficie de rodadura no pavimentada, obteniéndose calificación de condición de 316, que se encuentra en el intervalo 150 y ≤ 400 (condición regular); por consiguiente, se requiere intervención mediante **conservación periódica,** tal como se visualiza a continuación:

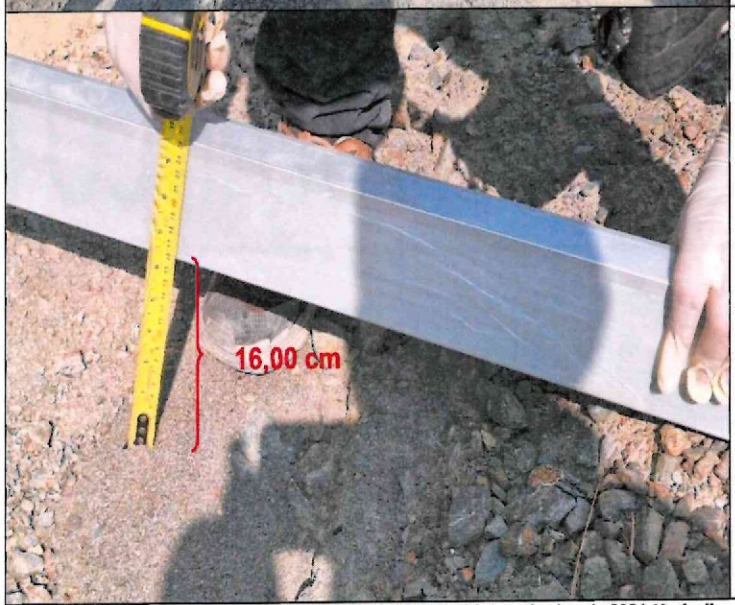
- Se aprecia daños de tipo deformación moderado y grave, profundidad máxima de 16,00 cm.

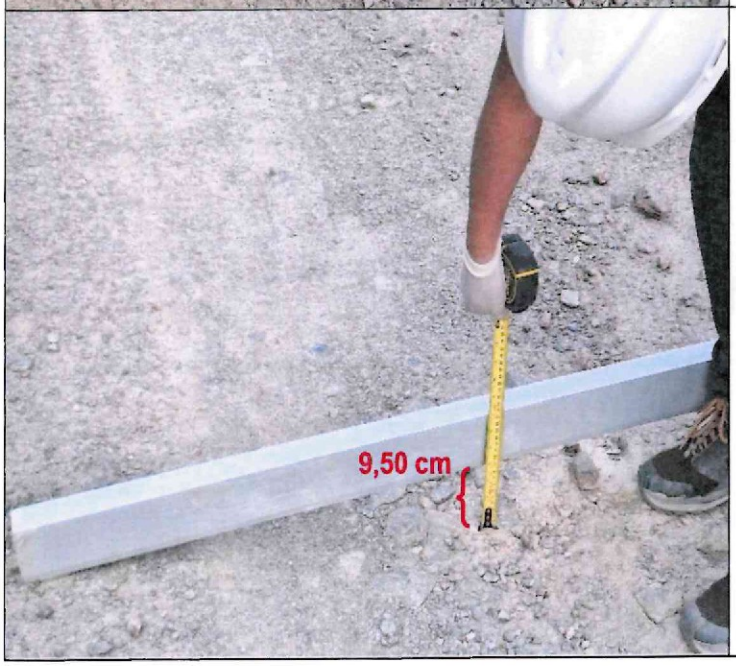
- Se aprecia daños de tipo erosión moderado y grave, profundidad máxima de 16,00 cm.

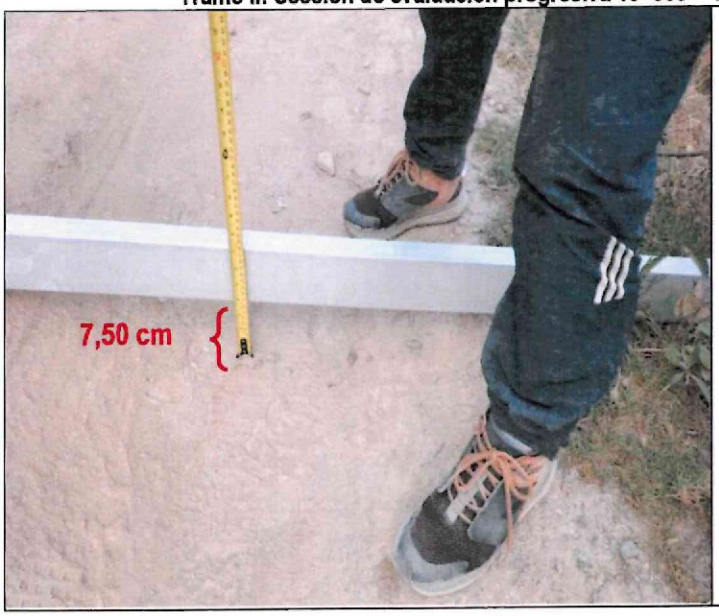
Se evidenció **deterioros de deformación, erosión y baches** en el tramo de análisis (Progresiva 5+000 - 5+500 km) de superficie de rodadura no pavimentada, obteniéndose calificación de condición de 386,54, que se encuentra en el intervalo 150 y ≤ 400 (condición regular); por consiguiente, requiere intervención mediante **conservación periódica,** conforme se visualiza en el panal fotográfico siguiente:

- Se aprecia daños de tipo baches leve y grave, profundidad máxima de 14,00 cm
