INFORME DE AUDITORÍA N° 007-2025-2-0402-AC

AUDITORÍA DE CUMPLIMIENTO
MUNICIPALIDAD PROVINCIAL DE LEONCIO PRADO
RUPA RUPA - LEONCIO PRADO - HUÁNUCO

ELABORACIÓN Y APROBACIÓN DEL EXPEDIENTE TÉCNICO DE LA ACTIVIDAD Y EJECUCIÓN DEL SERVICIO DE LIMPIEZA Y DESCOLMATACIÓN Y REFORZAMIENTO DE DIQUES DE RÍO, DE LA ACTIVIDAD DE MITIGACIÓN Y CAPACIDAD DE RESPUESTA "LIMPIEZA, DESCOLMATACIÓN Y CONFORMACIÓN DE DIQUE CON MATERIAL PROPIO DEL RÍO ANDA, LOCALIDAD DE SANTO DOMINGO DE ANDA, DISTRITO DE SANTO DOMINGO DE ANDA – PROVINCIA DE LEONCIO PRADO – DEPARTAMENTO DE HUÁNUCO"

PERÍODO: 2 DE ENERO DE 2023 AL 5 DE ABRIL DE 2024

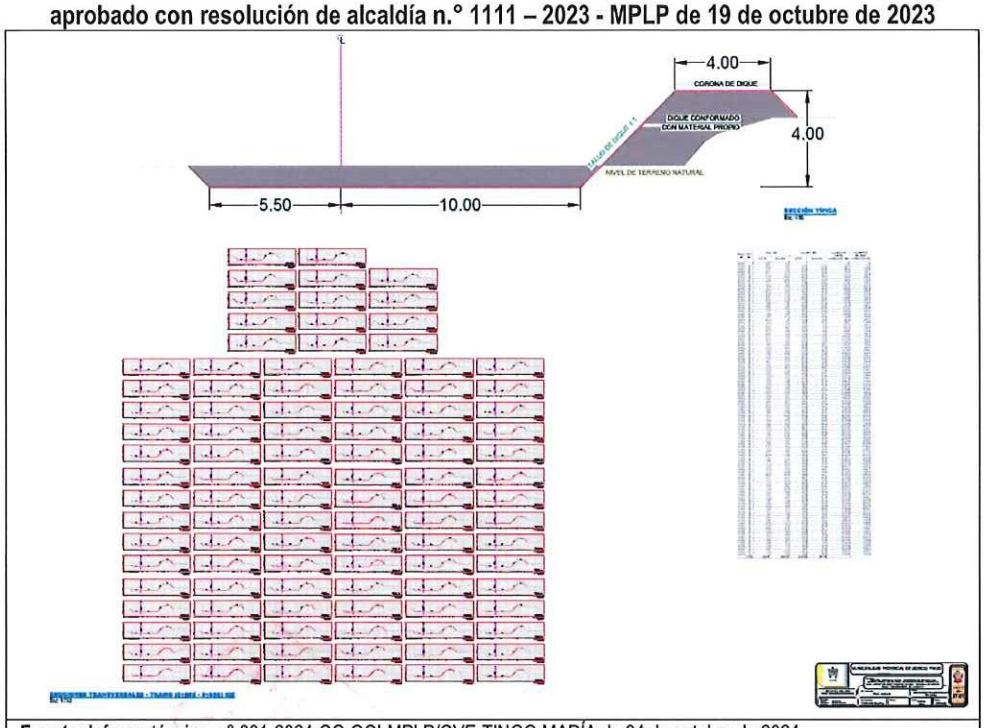
Imagen n.° 3
Plano ST - 01: Secciones transversales río Anda del expediente técnico de la actividad, aprobado con resolución de alcaldía n.° 1111 – 2023 - MPLP de 19 de octubre de 2023

máximo, se planteó la conformación de talud en ambas márgenes del río, mientras que en el plano de sección transversal sólo se consignó la conformación de talud en el margen derecho, además, de la existencia de un expediente técnico primigenio de la actividad, que consideraba la conformación de talud en ambas márgenes del río; sin embargo, en la ejecución, se modificó el plano de sección transversal considerando sólo la conformación de talud en el margen derecho del río, manteniendo la misma cantidad de metrados, pese a que ya no se iba a realizar en ambas márgenes del río.

Al respecto, en el plano de sección transversal de la lámina ST-01, se advierte la conformación del talud en el **margen derecho** según la siguiente imagen:

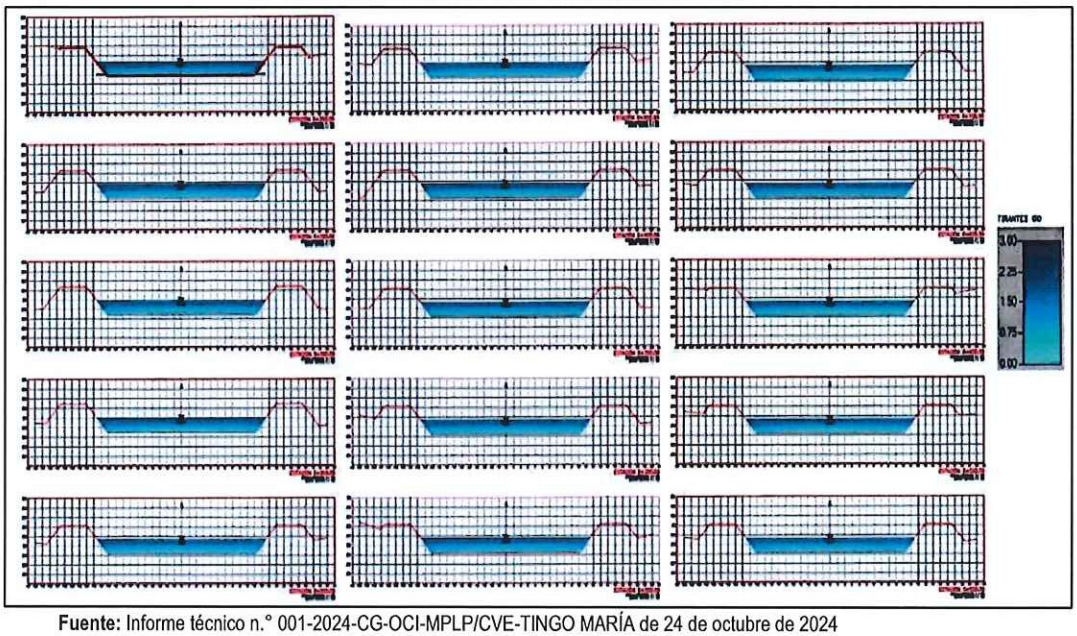
Imagen n.° 4
Sección transversal de la distribución de tirantes con conformación de talud en ambas márgenes del río del expediente técnico de la actividad, aprobado con resolución de alcaldía n.° 1111 – 2023 - MPLP de 19 de octubre de 2023

Sin embargo, en el planteamiento técnico del expediente técnico de la actividad se consideró la distribución de profundidades (tirantes de agua), que se señalan en las secciones transversales para el cálculo de la partida *"CONFORMACIÓN DE TALUD CON MATERIAL PROPIO DE RÍO"* en **ambas márgenes del río**, tal como se muestra en la imagen siguiente:

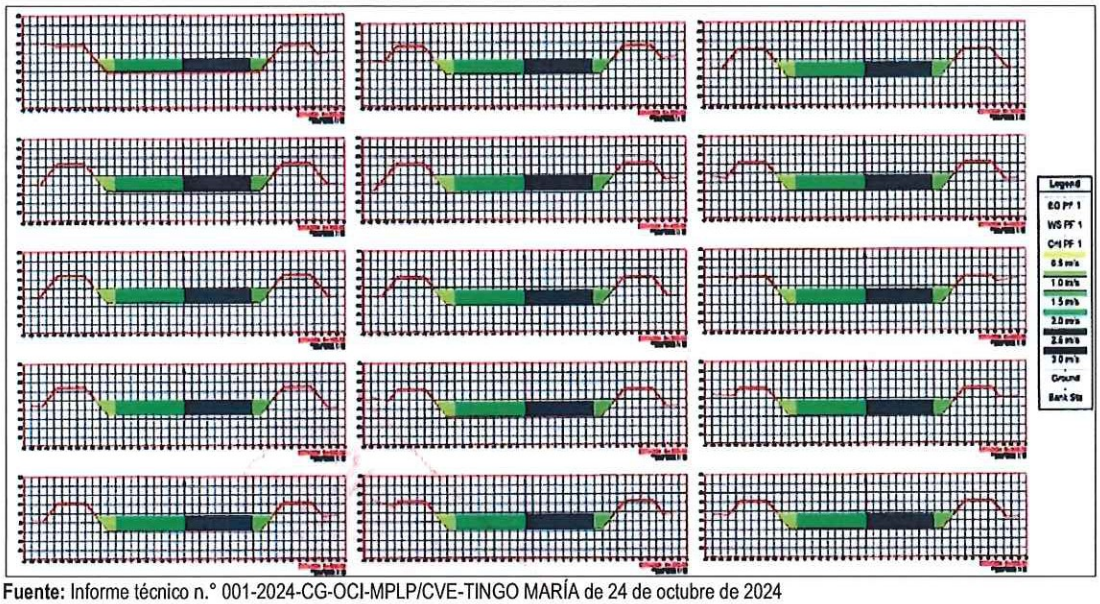
Imagen n.° 5
Secciones transversales de la distribución de velocidades con conformación de talud en ambas márgenes del río, del expediente técnico de la actividad, aprobado con resolución de alcaldía n.° 1111 – 2023 - MPLP de 19 de octubre de 2023

Del mismo modo, se verificó que la distribución de velocidades (m/seg.) de las secciones transversales para el cálculo, consideró la *"CONFORMACIÓN DE TALUD CON MATERIAL PROPIO DE RÍO"* en ambas márgenes del río, tal como se muestra en la imagen siguiente:

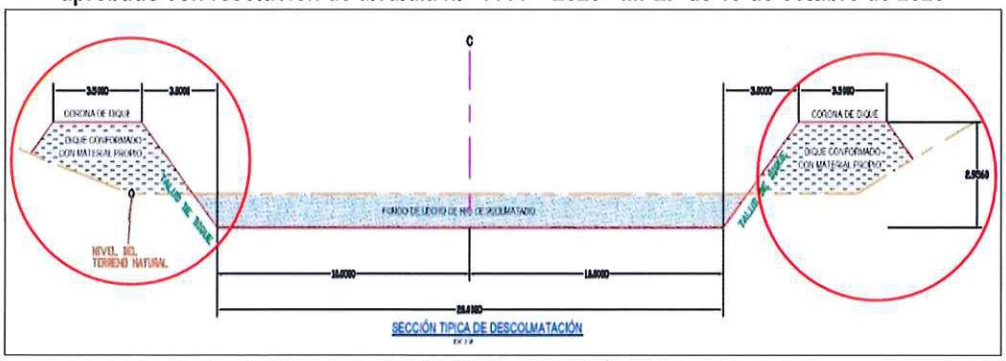
Imagen n.° 6
Sección descolmatada para un tirante de agua máximo del expediente técnico de la actividad, aprobado con resolución de alcaldía n.° 1111 – 2023 - MPLP de 19 de octubre de 2023

Adicionalmente, en la sección descolmatada para un tirante de agua máximo, se consideró la *"CONFORMACIÓN DE TALUD CON MATERIAL PROPIO DE RÍO"* en ambas márgenes del río, el cual también difiere del plano de sección transversal (imagen n.° 3):

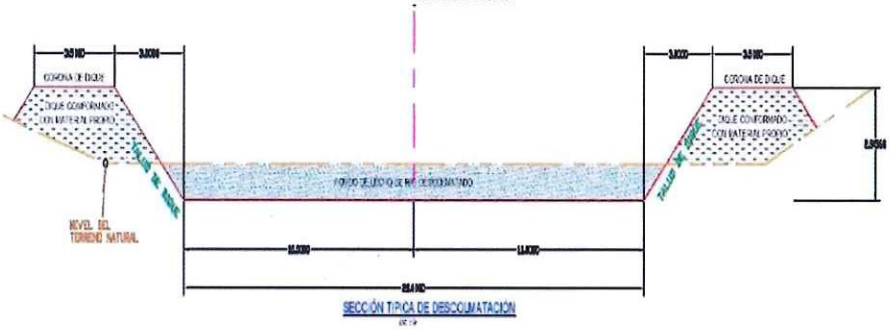
Imagen n.° 7
Sección descolmatada para un tirante de agua máximo del expediente técnico primigenio de la actividad

Sin embargo, en la información proporcionada por la Autoridad Nacional del Agua[8] se evidencia un expediente técnico de la actividad presentado inicialmente por la Entidad[9] el 12 de mayo de 2023 **Apéndice n.° 12** a la secretaría técnica del FONDES, el mismo que de la revisión efectuada consideró tanto en su planteamiento técnico como en el plano de secciones transversales, la conformación de talud[10] **en ambas márgenes del río** denotando concordancia entre el planteamiento y los planos de sección transversal, (que será denominado "expediente técnico primigenio de la actividad"), tal como se muestra[11]:

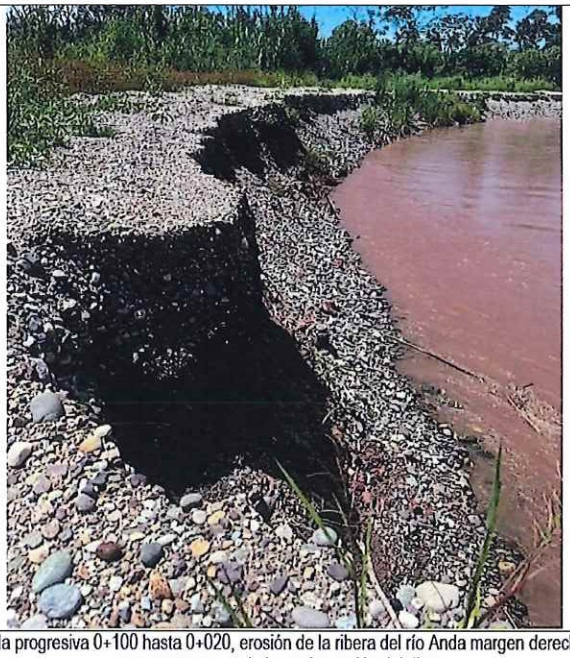
Vista desde la progresiva 0+100 hasta 0+020, erosión de la ribera del río Anda margen derecho, donde se encuentra apoyado la conformación del dique

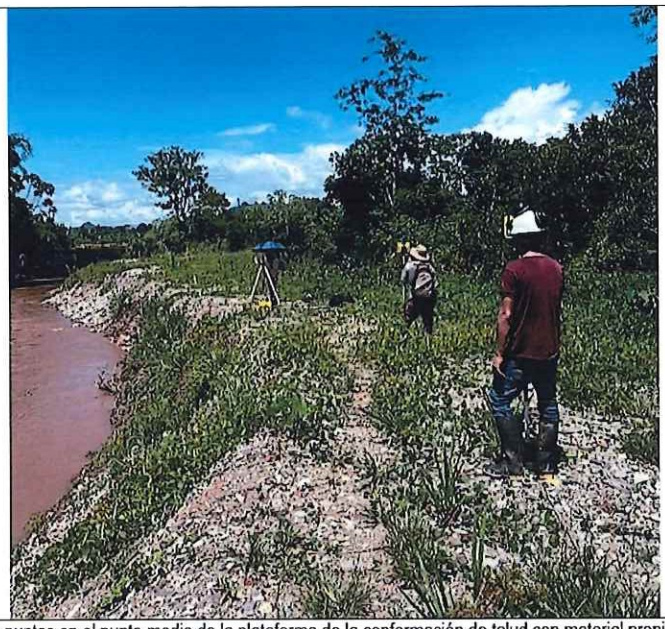
Lectura de puntos en el punto medio de la plataforma de la conformación de talud con material propio de río, en la progresiva 0+220

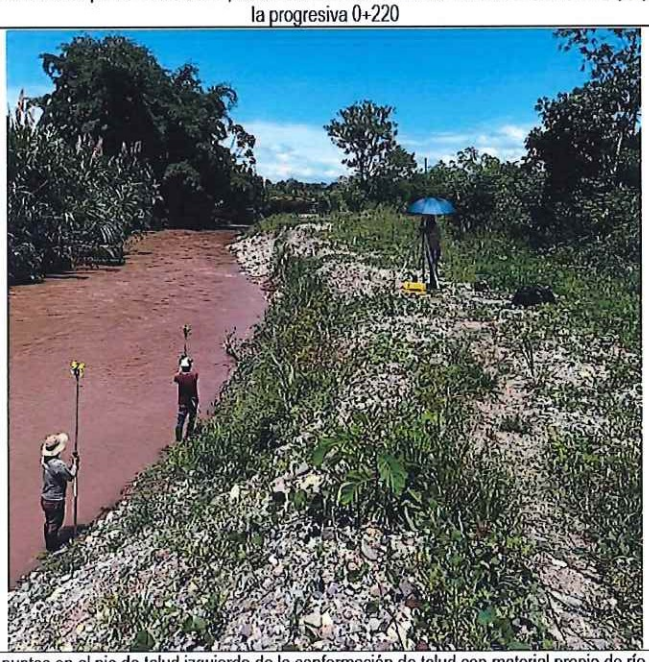
Lectura de puntos en el pie de talud izquierdo de la conformación de talud con material propio de río, progresiva 0+300

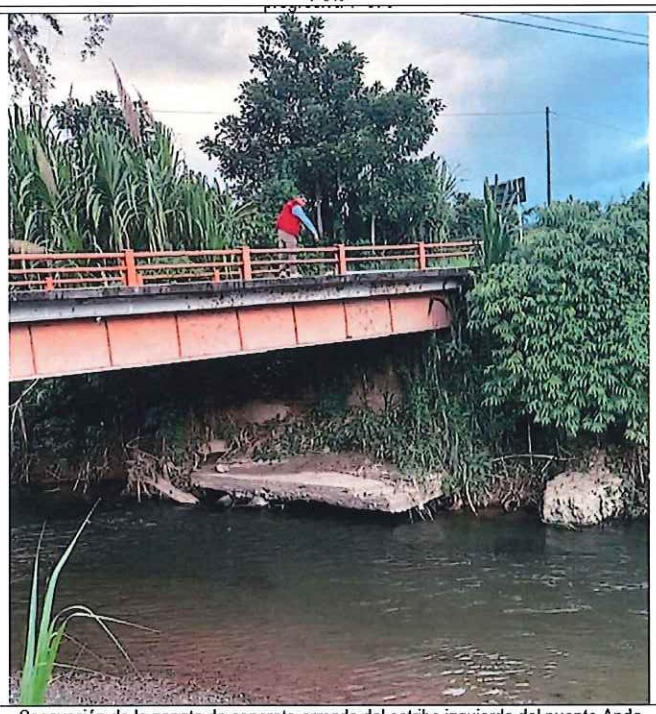
Socavación de la zapata de concreto armado del estribo izquierdo del puente Anda

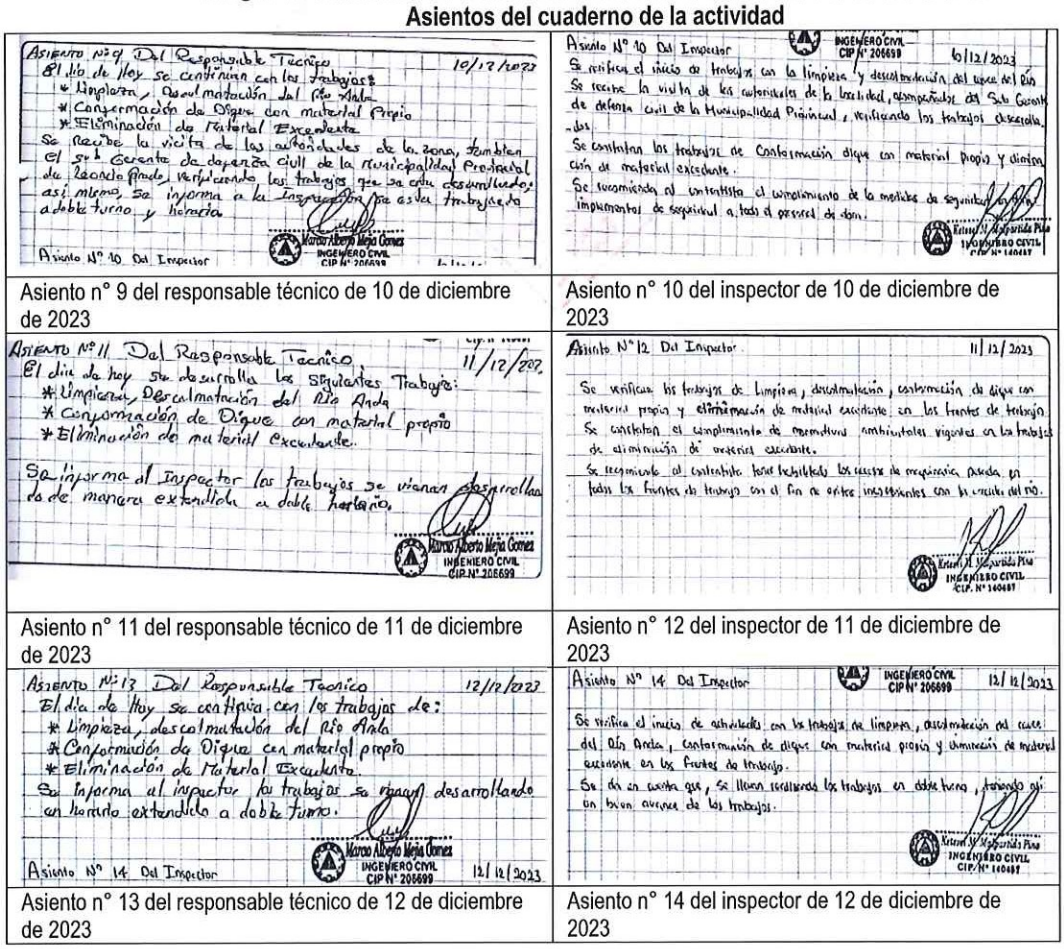
Imagen n.° 30, 31, 32, 33, 34, 35, 36, 37, 38, 39, 40, 41, 42, 43, 44, 45, 46, 47 y 48
Asientos del cuaderno de la actividad

Asiento N° 9 Del Responsable Técnico 10/12/2023
El día de hoy se continúan con los trabajos:
* Limpieza, Descolmatación del Río Anda
* Conformación de Dique con material Propio
* Eliminación de Material Excedente
Se recibe la visita de las autoridades de la zona, también el sub Gerente de defensa civil de la Municipalidad Provincial de Leoncio Prado verificando los trabajos que se están desarrollando, así mismo, se informa a la Inspección que estos trabajos se desarrollan a doble turno y horario.
Asiento N° 10 Del Inspector
Marco Alberto Mejía Gomez INGENIERO CIVIL CIP N° 206699

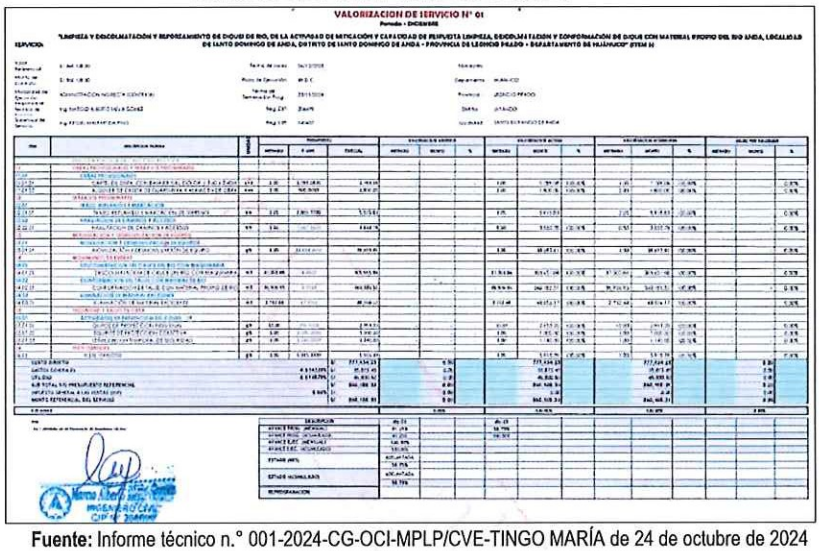
Imagen n.° 51
Valorización de Servicio n.° 01 periodo diciembre de 2023, considerado en el numeral 3.06 Valorización de servicio

Por lo expuesto en los párrafos anteriores, se concluye que las partidas *"DESCOLMATACIÓN DE CAUCE DEL RÍO CON MAQUINARIA"* y *"CONFORMACIÓN DE TALUD CON MATERIAL PROPIO DE RÍO"*, fueron ejecutadas parcialmente y la partida *"ELIMINACIÓN DE MATERIAL EXCEDENTE"*, no fue ejecutada, tal como se evidenció en el informe técnico **Apéndice n.° 4**, sin embargo, el contratista valorizó todas las partidas y los metrados al 100% por el monto de S/860 108,30 sin IGV en la valorización n.° 01 – diciembre 2023 **Apéndice n.° 22**, que fue remitido con carta n.° 014-2023-CBD-C de 20 de diciembre de 2023 **Apéndice n.° 22,** del representante común del Consorcio Bella Durmiente, señor Jean Pierre Collazos Kono al Ing. Ketssel Macario Malpartida Pino, inspector de actividad, para la respectiva evaluación y trámite correspondiente.

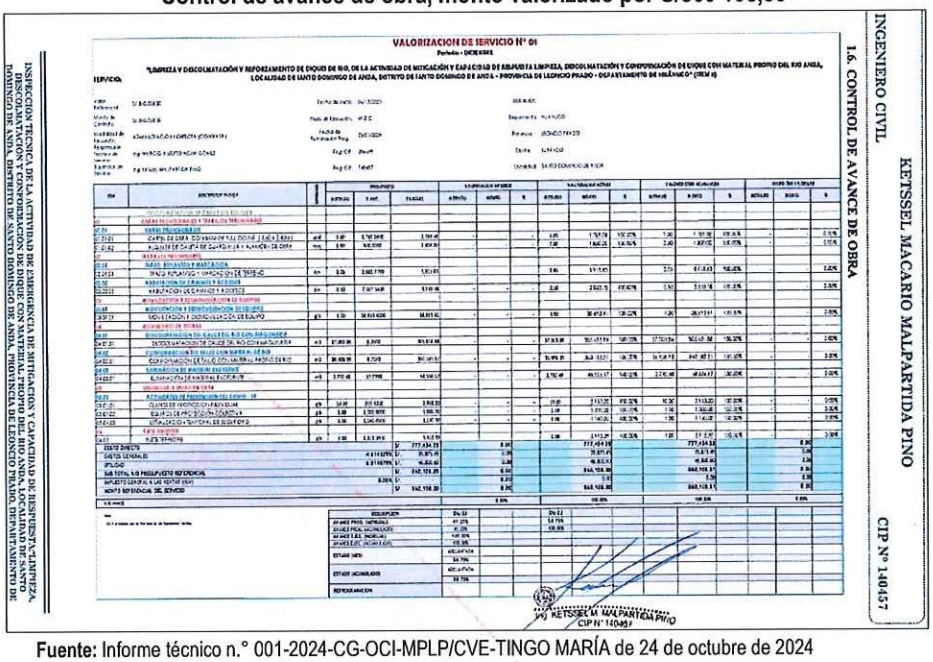
Imagen n.° 53
Control de avance de obra, monto valorizado por S/860 108,30

Es así que, mediante informe n.° 001-2023-MPLP-KMP de 21 de diciembre de 2023 **Apéndice n.° 22,** el Ing. Ketssel Macario Malpartida Pino, inspector de actividad, remitió a la entidad el informe de conformidad de valorización correspondiente al mes de diciembre 2023, en el cual adjuntó, respecto al control de avance de obra y control económico de la obra (resumen de valorización), lo siguiente:
