INFORME DE AUDITORÍA N° 020-2025-2-0404-AC

AUDITORÍA DE CUMPLIMIENTO
MUNICIPALIDAD PROVINCIAL DE PACHITEA

"EJECUCIÓN DE LA OBRA: MEJORAMIENTO DE LOS SERVICIOS DEPORTIVOS DEL ESTADIO MUNICIPAL DE LA CIUDAD DE PANAO - PROVINCIA DE PACHITEA - DEPARTAMENTO DE HUÁNUCO - CUI N° 2404455"

PERÍODO: 29 DE OCTUBRE DE 2021 AL 28 DE DICIEMBRE DE 2023

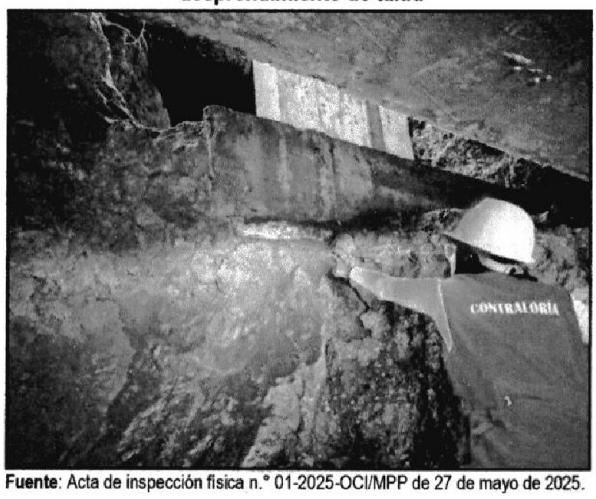
De la inspección física a la Obra realizada el 27 de mayo de 2025, se constató que las zapatas: Z 15 del módulo I, Z 23 y Z 24 del módulo II, Z 18 del módulo III, Z 16 y 23 del módulo IV y Z 14 del módulo V, se habrían ejecutado sobre un talud inestable. Este terreno se encuentra en proceso de desprendimiento, lo cual ha originado socavación en la base de las cimentaciones. La pérdida de material de soporte podría comprometer la capacidad portante del suelo, incrementando el riesgo de asentamientos diferenciales y colapso localizado de la estructura.

Imagen n.° 2
Socavamiento de base en la zapata Z-16 del módulo IV y desprendimiento de talud

3. Durante la inspección física de la Obra, en las estructuras de la tribuna sur se evidenció que las zapatas de las columnas y placas se habrían ejecutado sobre un talud inestable, el cual presenta desprendimientos y socavación en la base de las cimentaciones; asimismo, se evidenciaron grietas y/o fisuras en las vigas y la losa maciza, en los cinco módulos de la tribuna sur, así como cangrejeras en columnas, vigas y graderías en todos los módulos. Asimismo, el Contratista ha sometido a arbitraje, ante el Centro de Arbitraje Nacional e Internacional "Corporación Imperium", la Resolución del Contrato y la Liquidación del Contrato de Ejecución de Obra n.° 001-2021-MPP-GM, las mismas que aún no han sido resueltos. Adicionalmente, la Entidad y el Gobierno Regional de Huánuco, suscribieron el Convenio de Colaboración Interinstitucional para la Co-ejecución del Proyecto de Inversión Pública, con el objetivo de dar continuidad a la ejecución de la Obra, estableciendo que el Gobierno Regional elaborará el expediente técnico del saldo de obra, el cual deberá contemplar las pruebas y ensayos de campo y laboratorio necesarios para evaluar la calidad de los trabajos ejecutados.

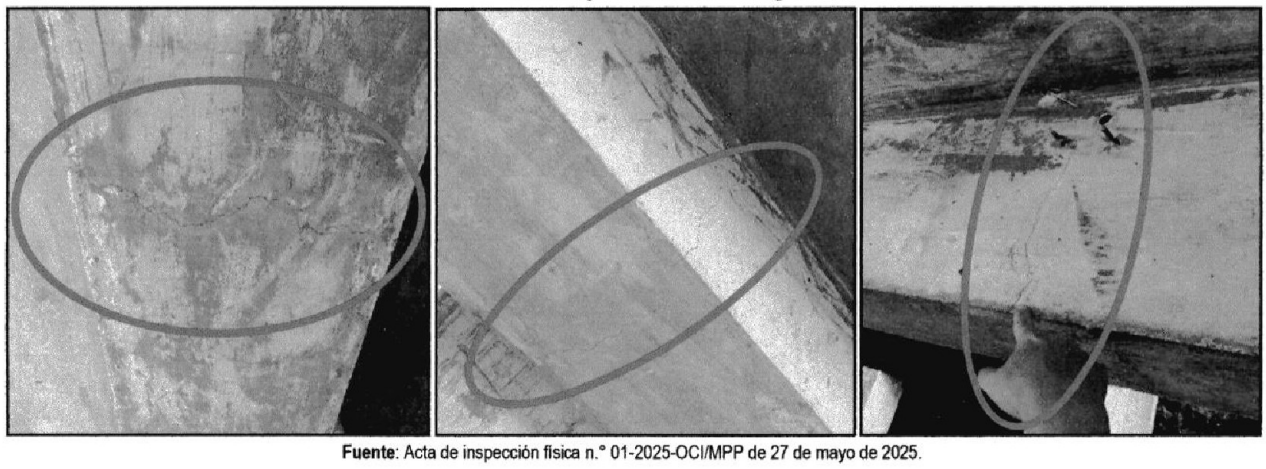
Asimismo, durante la inspección se identificaron deformaciones en las vigas y la loza maciza de los cinco módulos de la tribuna sur, con presencia de grietas y/o fisuras, tal como se aprecia en las imágenes siguientes:

Imagen n.os 6, 7 y 8
Grietas y/o fisuras en las vigas

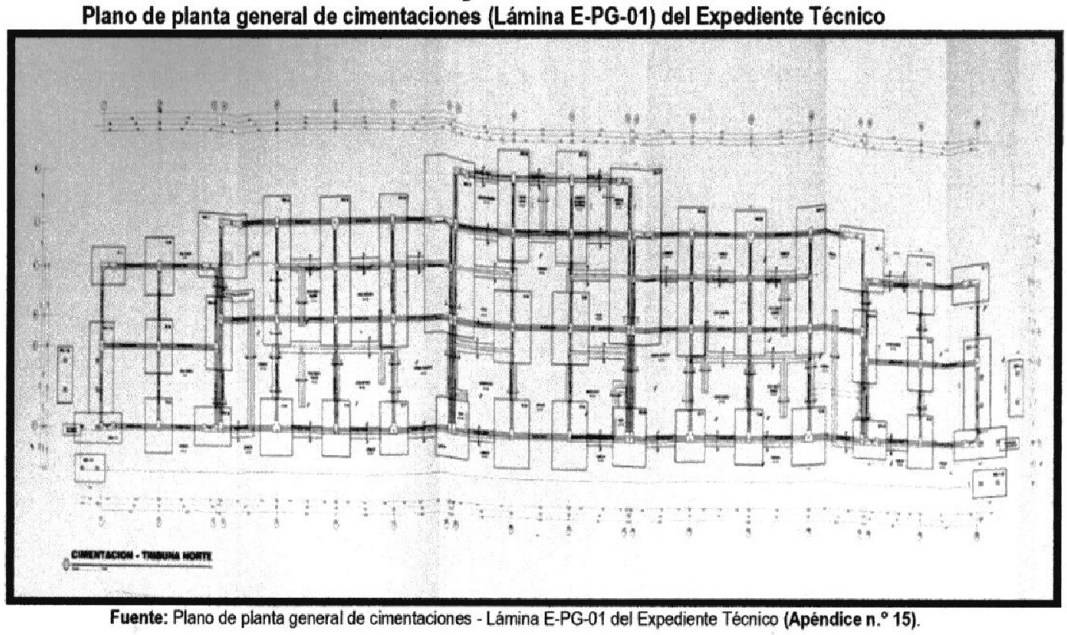
Imagen n.° 14
Plano de planta general de cimentaciones (Lámina E-PG-01) del Expediente Técnico

Asimismo, en el Plano de planta general de cimentaciones - Lámina E-PG-01 **(Apéndice n.° 15)**, se visualiza la ubicación de las zapatas mencionadas en el cuadro precedente, en las cuales se había previsto la ejecución de los trabajos correspondientes a la partida 06.01.03.01.01: solado de 4" de espesor con mezcla cemento-hormigón (1:12), tal como se muestra en la imagen siguiente:

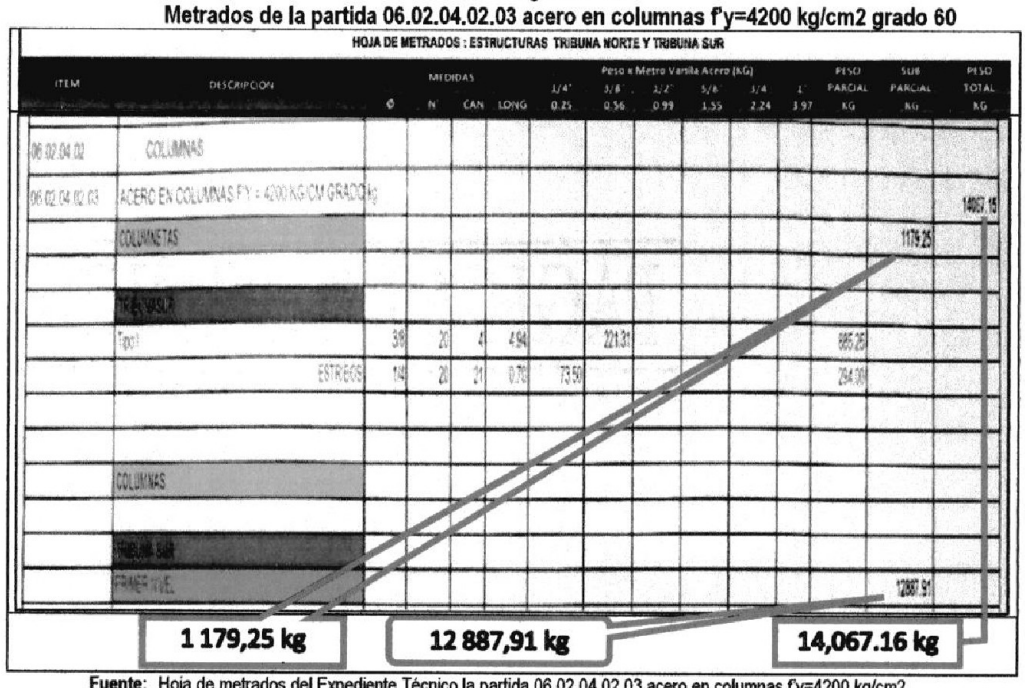
Imagen n.° 17
Metrados de la partida 06.02.04.02.03 acero en columnas f'y=4200 kg/cm2 grado 60

Con relación a esta partida, se ha identificado que según la Hoja de metrados del Expediente Técnico **(Apéndice n.° 21)**, esta incluye la habilitación y colocación de acero tanto en columnetas como en columnas. En dicho documento se detalla un metrado de 1 179,25 kg (kilogramos) para las columnetas y de 12 887,91 kg (kilogramos) para las columnas, conforme se muestra en la imagen siguiente:

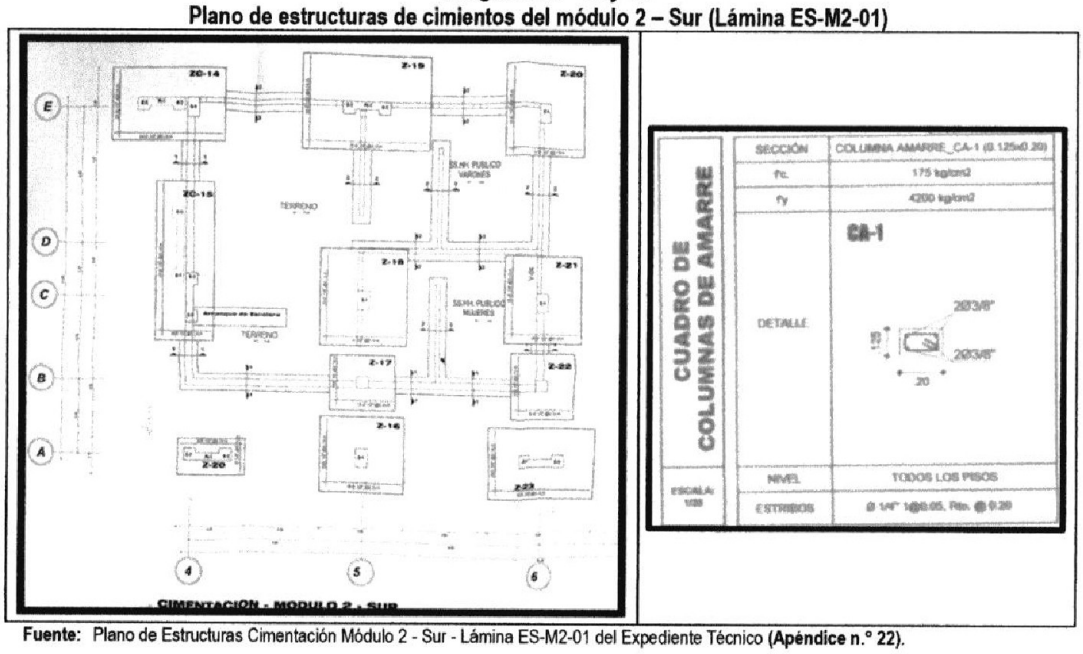
Imágenes n.os 18 y 19
Plano de estructuras de cimientos del módulo 2 – Sur (Lámina ES-M2-01)

De igual modo, en el Plano de estructuras cimentación módulo 2 – Sur, Lámina ES-M2-01 **(Apéndice n.° 22)** y en el Plano de estructuras cimentación módulo 4 – Sur, Lámina ES-M4-01 **(Apéndice n.° 23)**, se puede visualizar la existencia de columnetas, tal como se muestra en las imágenes siguientes:

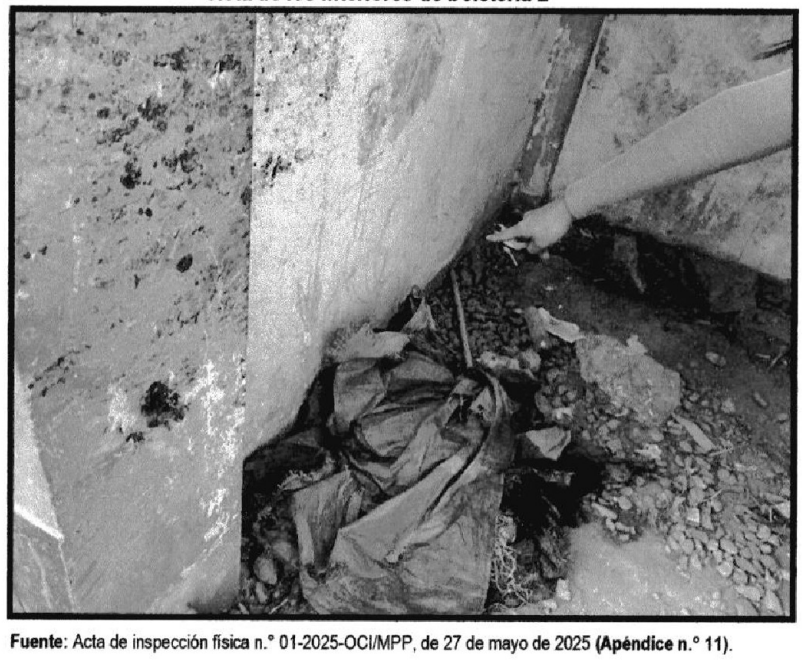
Imagen n.° 31
Vista de los interiores de boletería 2

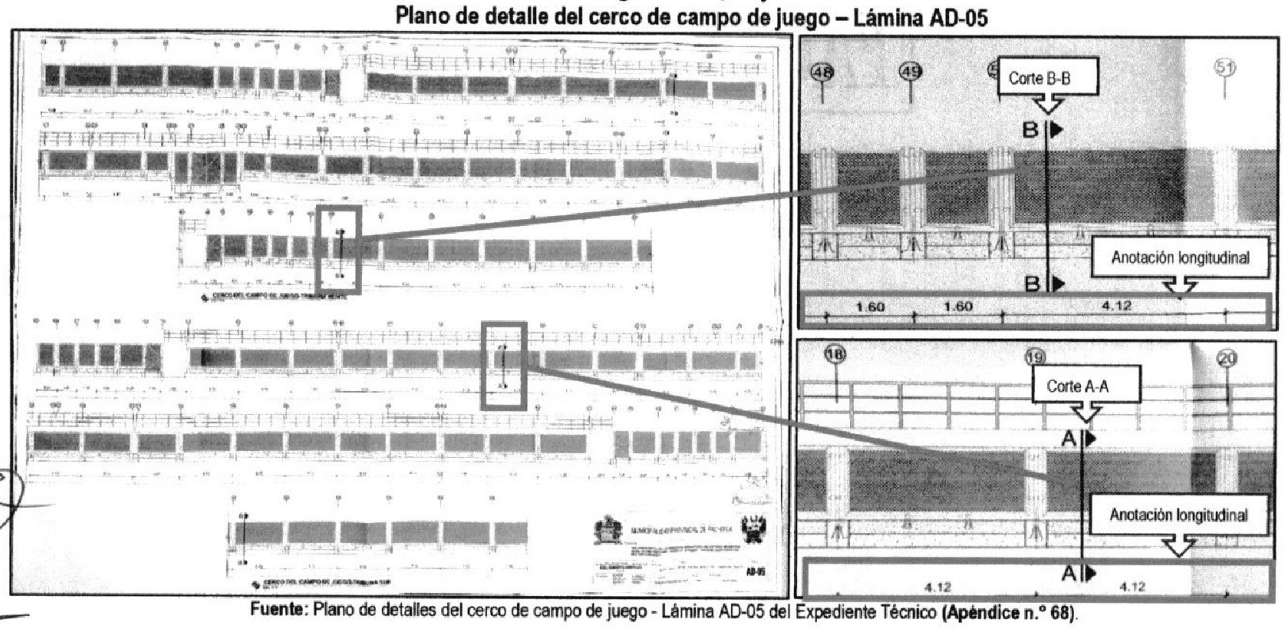
Imagen n.os 32, 33 y 34
Plano de detalle del cerco de campo de juego – Lámina AD-05

Asimismo, de la revisión al Plano detalles del cerco de campo de juego - Lámina AD-05 **(Apéndice n.° 68),** se visualiza los cortes en elevación del cerco metálico interior del campo de juego, donde se detallan las anotaciones longitudinales de cada panel, así como los cortes A-A y B-B, tal como se muestra en las imágenes siguientes:

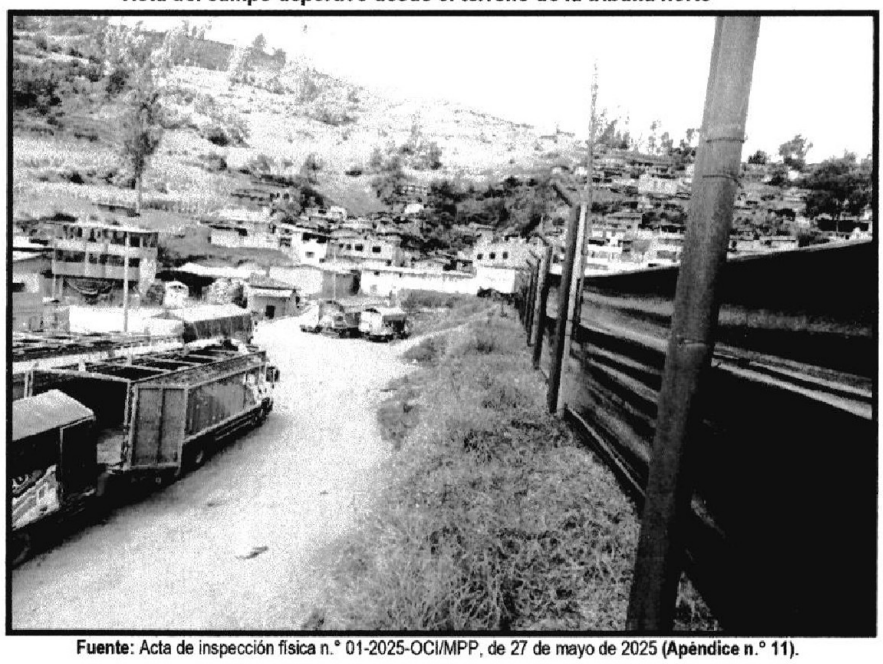
Imagen n.° 37
Vista del campo deportivo desde el terreno de la tribuna norte

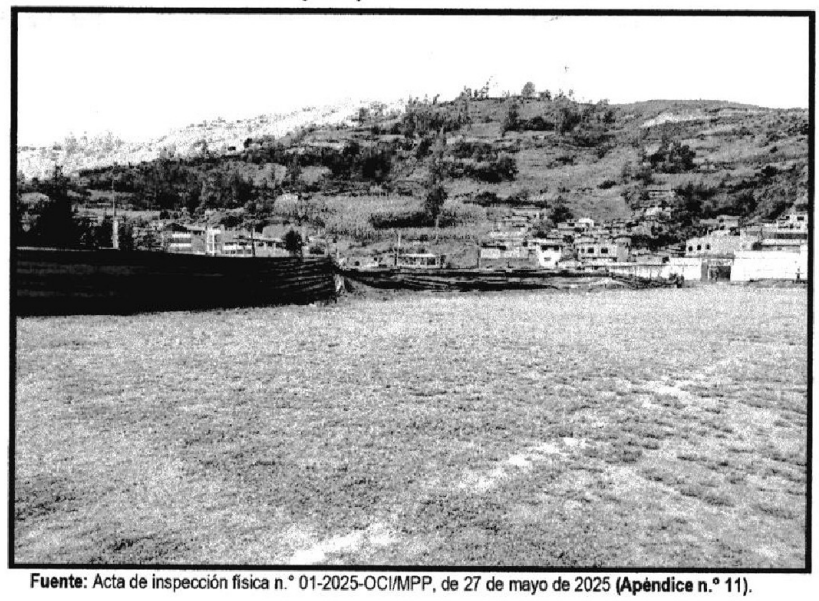
Imagen n.° 39
Vista del campo deportivo a la tribuna norte
