INFORME DE AUDITORÍA N° 058-2025-2-0477-AC

AUDITORÍA DE CUMPLIMIENTO
MUNICIPALIDAD DISTRITAL DE MASISEA
MASISEA-CORONEL PORTILLO-UCAYALI

"PROCESO DE EJECUCIÓN DE LA OBRA: MEJORAMIENTO DEL SERVICIO EDUCATIVO DEL NIVEL PRIMARIA DE LA I.E. N° 64154-B EN LA CC.NN. DE VISTA ALEGRE, DISTRITO DE MASISEA, PROVINCIA DE CORONEL PORTILLO – DEPARTAMENTO DE UCAYALI – I ETAPA"

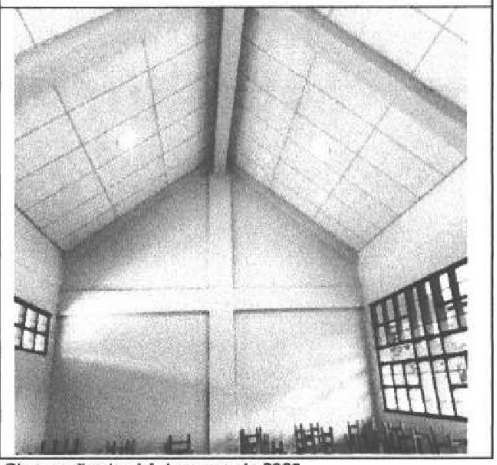
***02.04.04.01** CIELO RASO CON PLANCHAS DE FIBROCEMENTO SUPERBOARD 4MM (I/ENTRAMADO)*

*IDEM **02.01.05.01** CIELO RASO CON PLANCHAS DE FIBROCEMENTO SUPERBOARD 4MM (I/ENTRAMADO)*

Cabe mencionar, que el monto reconocido por la ejecución de las partidas CIELO RASO CON PLANCHAS DE FIBROCEMENTO SUPERBOARD 4MM (I/ENTRAMADO) asciende a **S/ 51 828,85**, según lo mostrado a continuación:

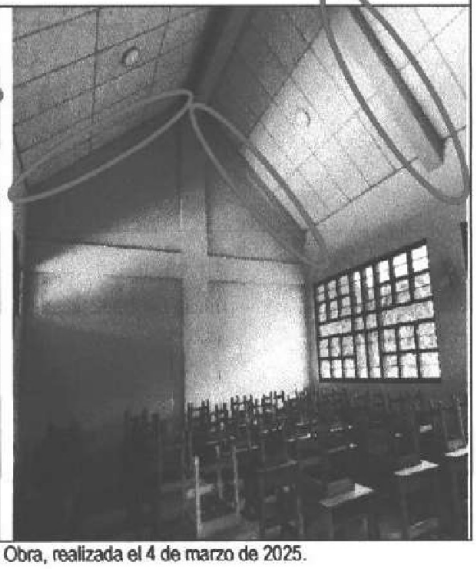
***02.04.04.03** RODON DE MADERA E=3/4"*

IDEM 02.01.05.03 RODON DE MADERA E=3/4"
