INFORME DE CONTROL ESPECÍFICO N° 008-2025-2-2040-SCE

SERVICIO DE CONTROL ESPECÍFICO A HECHOS CON PRESUNTA IRREGULARIDAD
MUNICIPALIDAD DISTRITAL DE PICHANAQUI
PICHANAQUI-CHANCHAMAYO-JUNÍN

"EJECUCIÓN DE LA OBRA: MEJORAMIENTO DE PISTAS, VEREDAS Y REHABILITACIÓN DE ÁREAS VERDES DEL AA.HH. LOS ÁNGELES, DEL DISTRITO DE PICHANAQUI, PROVINCIA DE CHANCHAMAYO – JUNÍN"

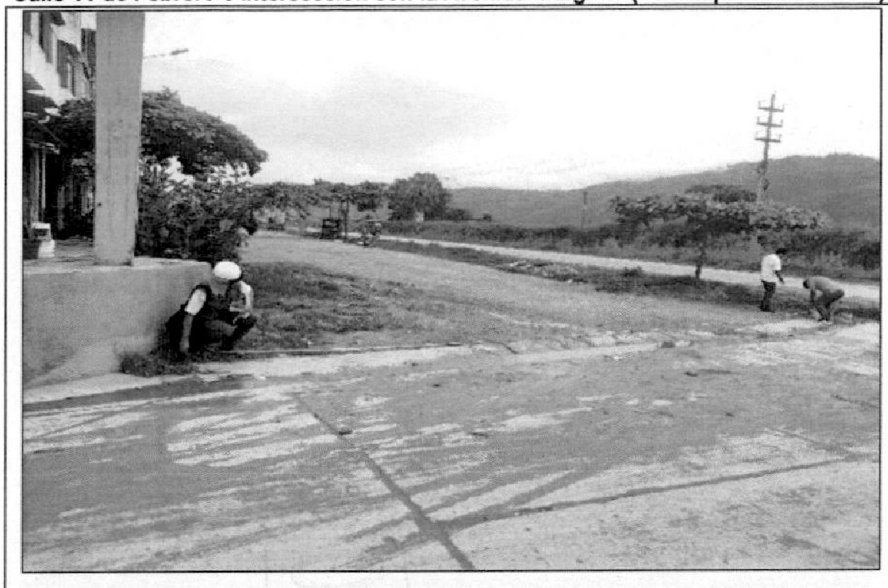
Imagen n.° 6
Calle 11 de Febrero e intersección con la Avenida Marginal (lado izquierdo de la vía)

En la Calle 11 de Febrero e intersección con la Avenida Marginal (plano PR-01), se advirtió que el contratista no ejecutó el canal con rejillas, además, se visualiza que la cuneta de concreto preexistente no fue demolida para la ejecución del canal con rejilla.

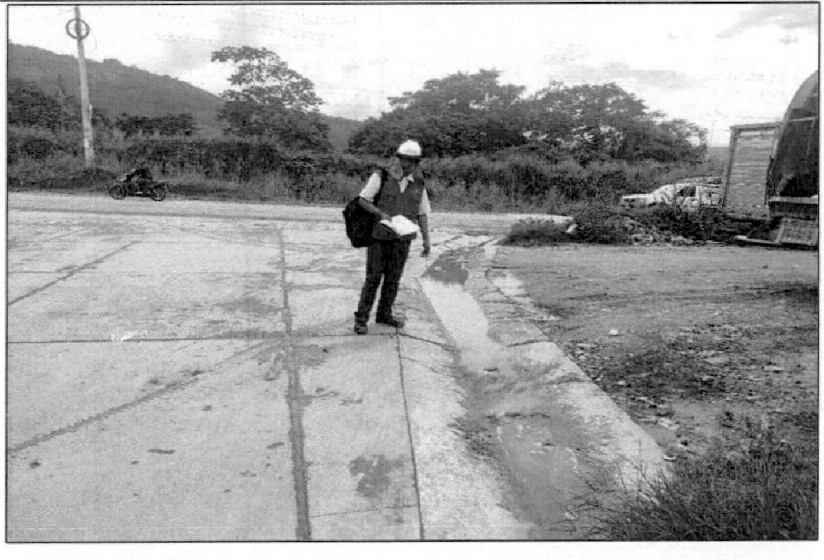
Imagen n.° 7
Calle 11 de Febrero e intersección con la Avenida Marginal (lado derecho de la vía)

En la Calle 11 de Febrero e intersección con la Avenida Marginal (plano PR-01), se advirtió que el contratista no ejecutó el canal con rejillas, además, se visualiza que la cuneta de concreto preexistente no fue demolida para la ejecución del canal con rejilla.

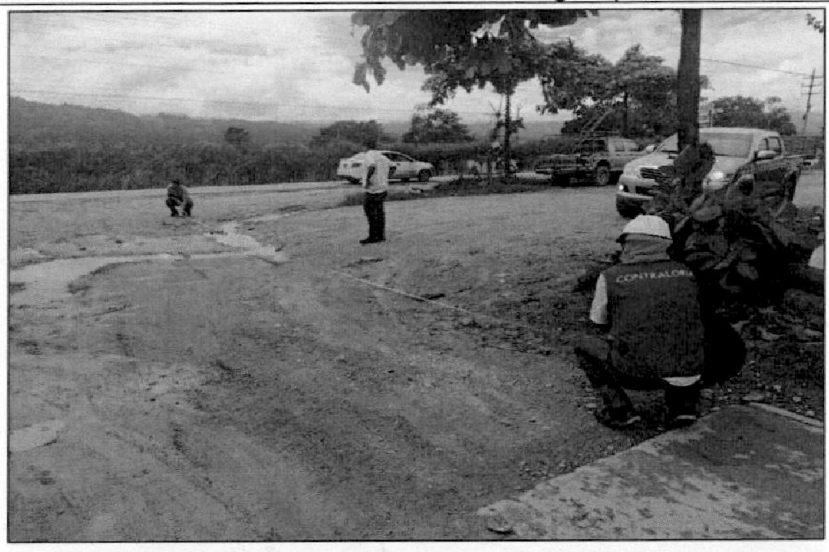
Imagen n.° 8
Calle Paseo la Breña e intersección con la Avenida Marginal (lado derecho de la vía)

En la Calle Paseo la Breña e intersección con la Avenida Marginal (plano PR-01), se advirtió que el Contratista no ejecutó el canal con rejillas.

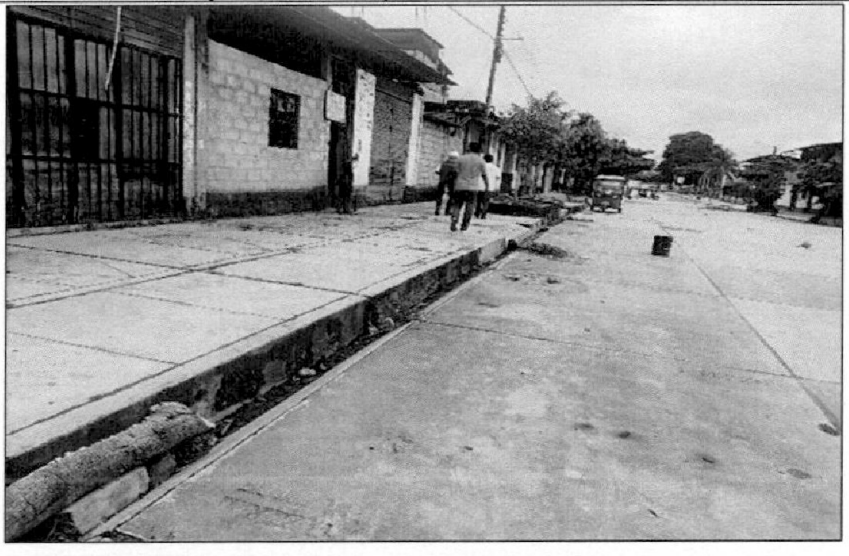
Imagen n.° 15
No existe ejecución de banquetas en la Avenida Santa Rosa

Se advirtió que el Contratista no ejecutó banqueta alguna en la Av. Santa Rosa.
Fuente: Acta de inspección física n.° 01-2025-MDP/OCI-AC de 25 de abril de 2025.

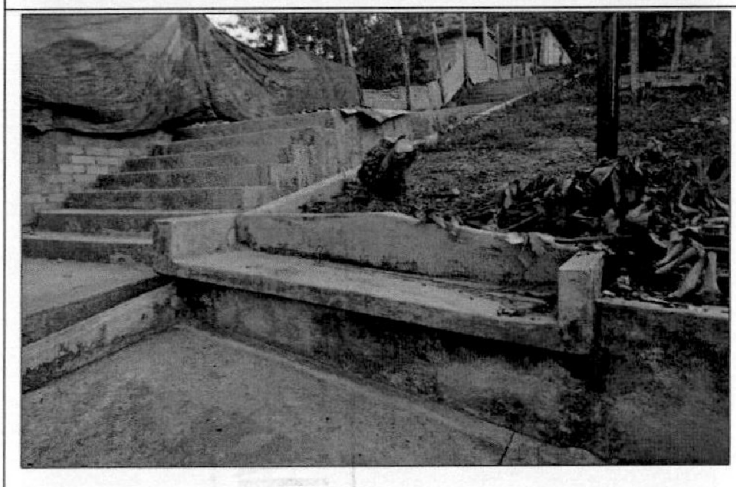
Imágenes n.os 16 y 17

De otro lado, es preciso indicar que, del recorrido a todas las calles consideradas en el proyecto, se visualizó en las gradas situadas en el pasaje n.° 1, seis (6) bancas de concreto de un solo cuerpo soportadas sobre el sardinel de la jardinería, los que se muestran en las imágenes siguientes:

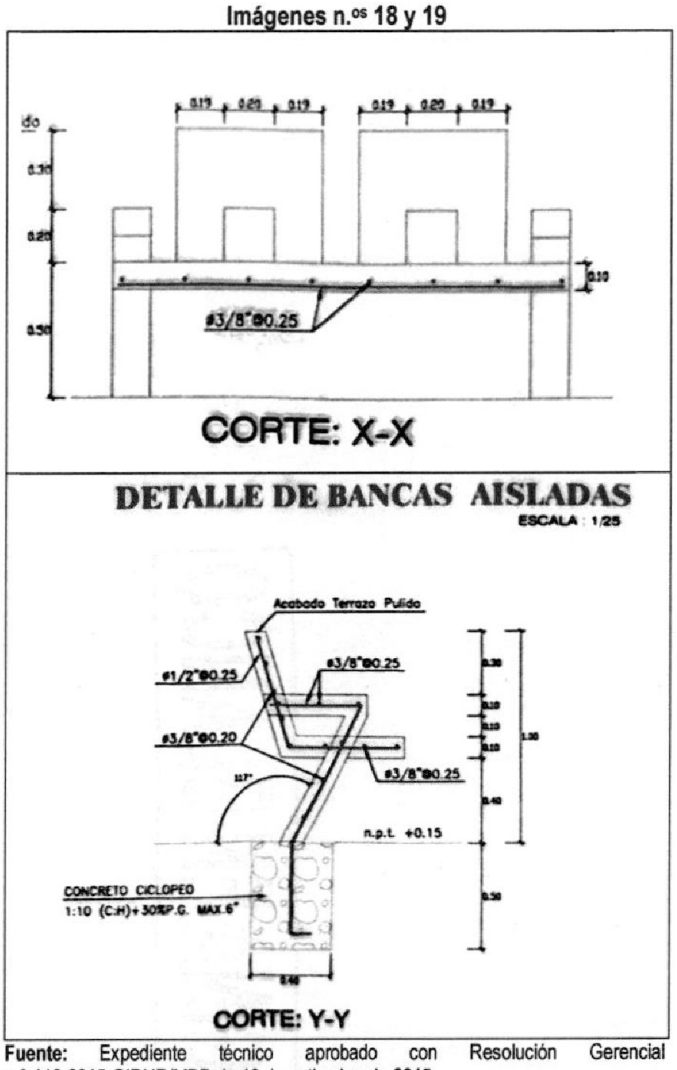
Imágenes n.os 18 y 19

De igual manera, de las bancas visualizadas, se advierte que las mismas no se ajustan al detalle de banquetas aisladas considerados en el plano BF -01 del expediente técnico **(apéndice n.° 5)**, puesto que, a diferencia de las bancas visualizadas en las imágenes precedentes, las consideradas en el citado plano, presentan el respaldar de dos cuerpos y se encuentran soportadas en patas de concreto armado, las mismas que se encuentran ancladas a una base de concreto ciclópeo, tal como se muestra a continuación:

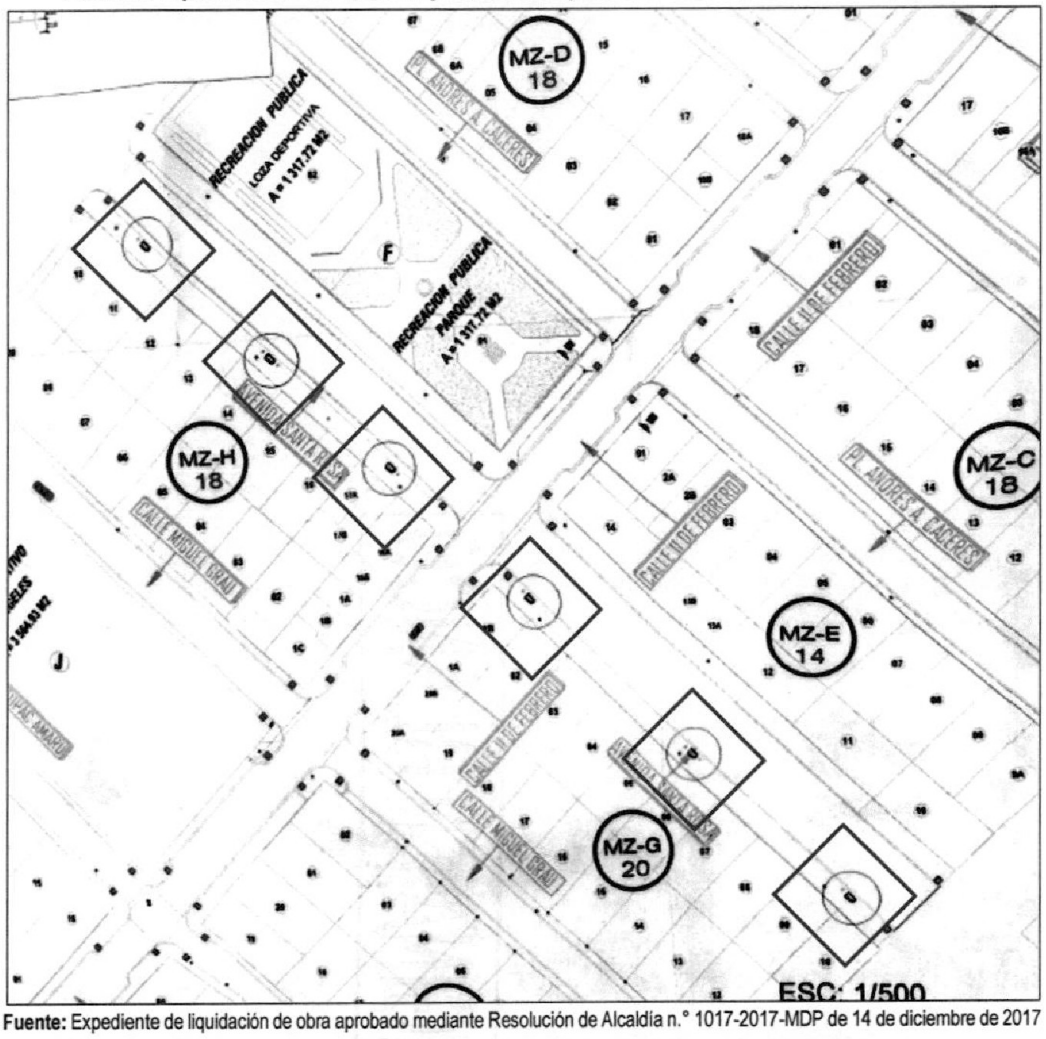
Imagen n.° 20
Plano de replanteo BF -01 "Bancas y Farolas Proyectadas" del expediente de liquidación

Así también, de la revisión al expediente de liquidación técnica financiera de la obra presentada por el Contratista a la Entidad mediante carta n.º 027-2015/CONSORCIO VIAL KER-R.L.-CMFH de 29 de noviembre de 2016 **(apéndice n.° 12)**, se identificó el plano de replanteo BF-01 "Bancas y farolas proyectadas" **(apéndice n.° 12)**, el cual presenta el mismo detalle que el plano BF-01 del expediente técnico, situación que corrobora que no hubo modificación alguna respecto a esta partida, por tanto, las seis (6) banquetas aisladas debían haber sido ejecutados conforme a las características, diseño y ubicación (Avenida Santa Rosa) previstas en el referido expediente, a continuación se muestra el plano de replanteo:

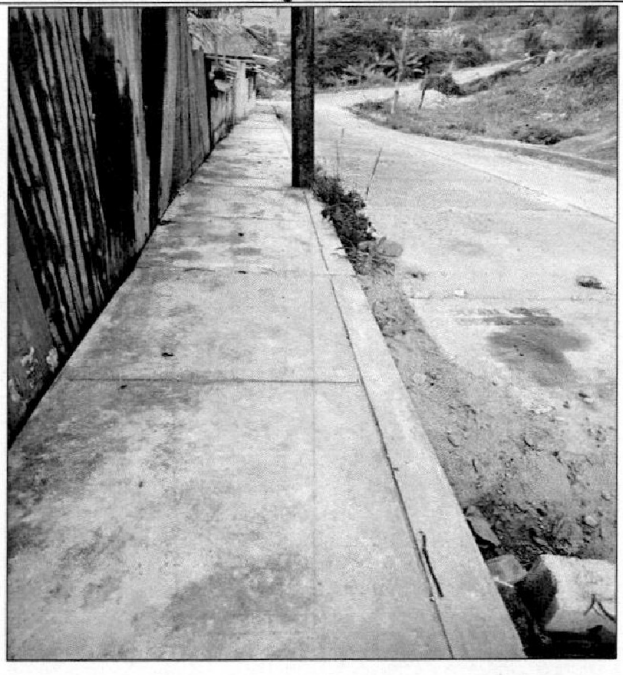
Imagen n.° 24

En la visita de inspección al pasaje n.°02 se constató que en este pasaje el CONSORCIO VIAL KER no se ejecutó la partida 02.04.02 Concreto F´c= 210 kg/cm2 de sardinel.

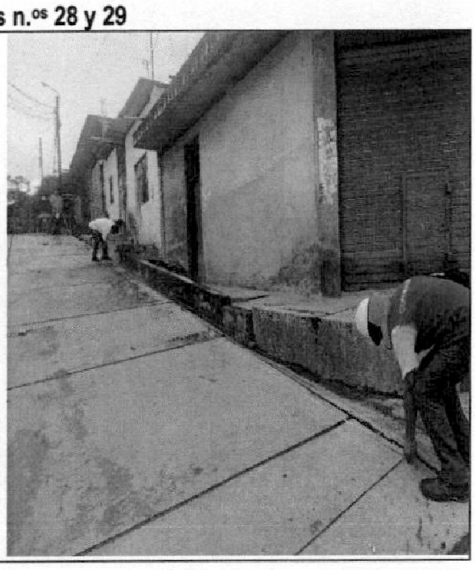
Código	Descripción	Unidad	Largo (a)	Ancho (b)	Altura visible	Altura enterrada	Altura Total (c)	Volumen Total (a)x(b)x(c)	Observaciones
C	**Pasaje Mariano Melgar**								
	Esquemas  Progresiva								El Contratista solo ejecutó 3,59 metros cúbicos (m3) de los 21,10 metros cúbicos (m3) indicados en la planilla de metrados del expediente técnico para el pasaje Mariano Melgar.
	00+029.40 al 00+069 lado derecho	m3	39,60	0,15	0,35	0,15	0,50	2,97	
	00+00 al 00+003.25 lado izquierdo	m3	3,25	0,15	0,25	0,15	0,40	0,20	
	00+005 al 00+012 lado derecho	m3	7,00	0,15	0,25	0,15	0,40	0,42	
Total Ejecutado								3,59 m3

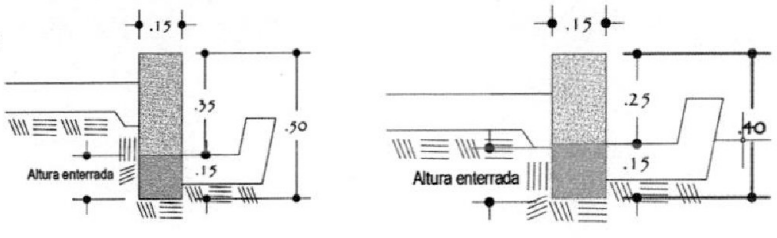
En la sección "Planilla de metrados" del expediente técnico establecía la ejecución de 120,81 metros cúbicos (m3) de concreto de sardinel en la calle 11 de Febrero; sin embargo, de la inspección física realizada se advirtió que el Contratista solo ejecutó 2,79 metros cúbicos de concreto en dicha calle, volumen identificado de la multiplicación de la longitud × ancho × altura[16], de los cuatro tramos de sardinel, cuyas longitudes fueron de 24,00 m, 5,20 m, 6,50 m y 9,50 m, conforme se resume en el cuadro y se muestra en las imágenes:

Código	Descripción	Unidad	Largo (a)	Ancho (b)	Altura visible	Altura enterrada	Altura Total (c)	Volumen Total (a)x(b)x(c)	Observaciones
D	**Calle11 de Febrero**								
	Esquema 								El Contratista solo ejecutó 2,79 metros cúbicos (m3) de los 120,81 metros cúbicos (m3) indicados en la planilla de metrados del expediente técnico para la calle 11 de Febrero.
	00+014 al 00+038 lado izquierdo	m3	24,00	0,15	0,25	0,15	0,40	1,44	
	00+047,80 al 00+053 lado derecho	m3	5,20	0,15	0,35	0,15	0,50	0,39	
	00+063,40 al 00+069,90 lado derecho	m3	6,50	0,15	0,25	0,15	0,40	0,39	
	00+63,80 al 00+073 lado izquierdo	m3	9,50	0,15	0,25	0,15	0,40	0,57	
Total Ejecutado								**2,79 m3**
