# INFORME DE CONTROL ESPECÍFICO

# N° 005-2025-2-3881-SCE

## "SERVICIO DE MANTENIMIENTO DE LA INFRAESTRUCTURA DE LA UPSS DE EMERGENCIA DEL HOSPITAL CARLOS LANFRANCO LA HOZ"

PERÍODO:
14 DE AGOSTO DE 2024 AL 30 DE DICIEMBRE DE 2024

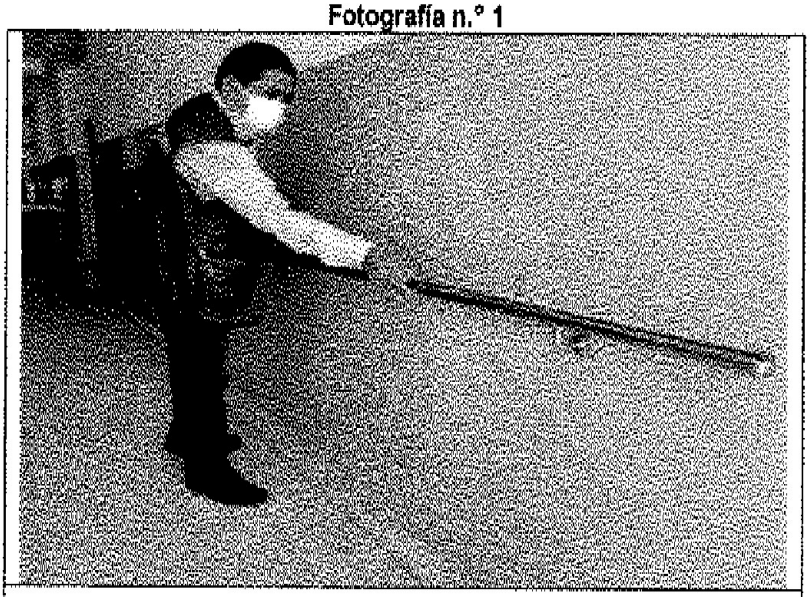
1. **Partida 03.06.01: Barandas metálicas de soporte contra impactos de acero inoxidable, h= 0.10m, inc. anclajes y soportes** (Cantidad = 205 ml)

Descripción: Cuantificando las barandas instaladas en los pasadizos.

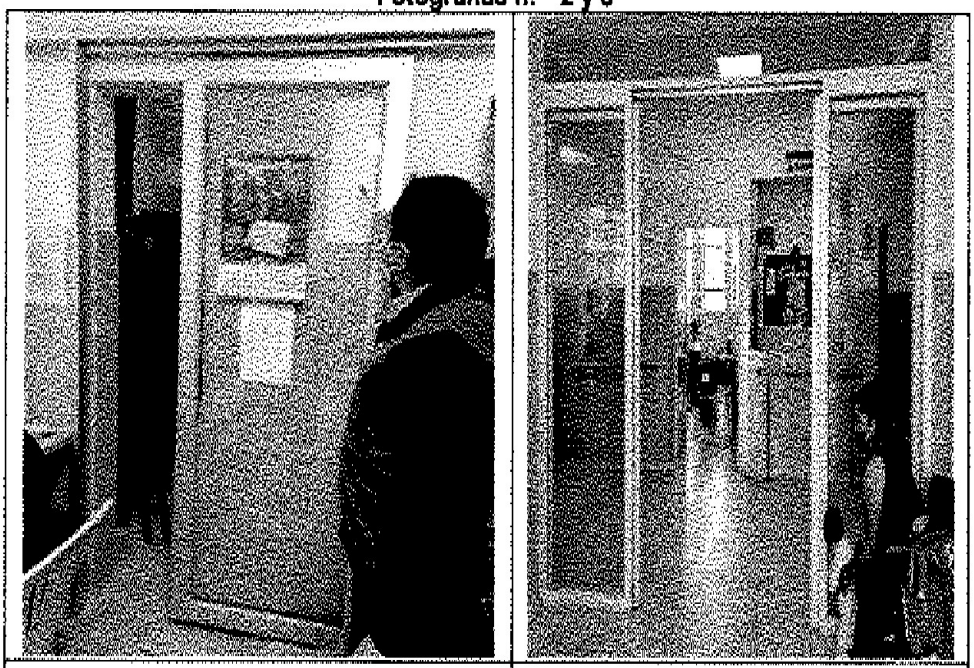
**Fotografías n.os 2 y 3**

Con lo cual se evidencia que **no cumple las características de las EE.TT. del TDR**, por ello se considera como **no ejecutado la cantidad de 05 unidades** conforme se aprecia a continuación:

| Puertas corredizas con vidrio templado | Puertas corredizas con vidrio crudo |

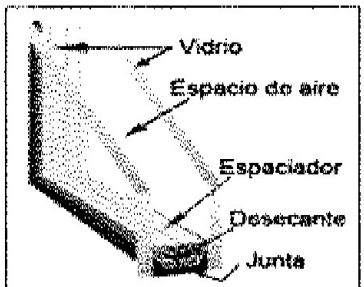
**Estado de ejecución de la partida:** No ubicado, durante la inspección.

**Comentario del especialista:** Conforme se señala en el acta de inspección física n.° 002-2025-SCP-OCI-HCLLH **(ver Apéndice n.° 26)**, durante la inspección en los SSHH no se ubicó. Con lo cual se evidencia como **no ejecutado la cantidad de 45 ml.**

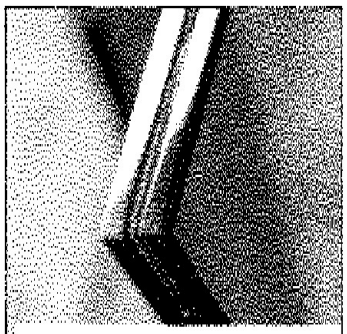
**Estado de ejecución de la partida:** En la parte frontal en las 03 mamparas, se colocaron 08 ventanas proyectantes (con vidrio templado), 03 en la parte posterior externa del muro, 02 en el pasadizo y 02 en área de transporte, no cuenta con marca de nombre de fabricante o tipo de vidrio[41]. Total, la cantidad de 7.94 m².

**Comentario del especialista:** Conforme a lo señalado en el acta de inspección física n.° 002-2025-SCP-OCI-HCLLH **(ver Apéndice n.° 26)**, según plano A-03 del TDR, debió colocarse en la parte frontal y lado izquierdo 29 ventanas proyectantes con vidrio laminado[42] tipo sanguche (sándwich).

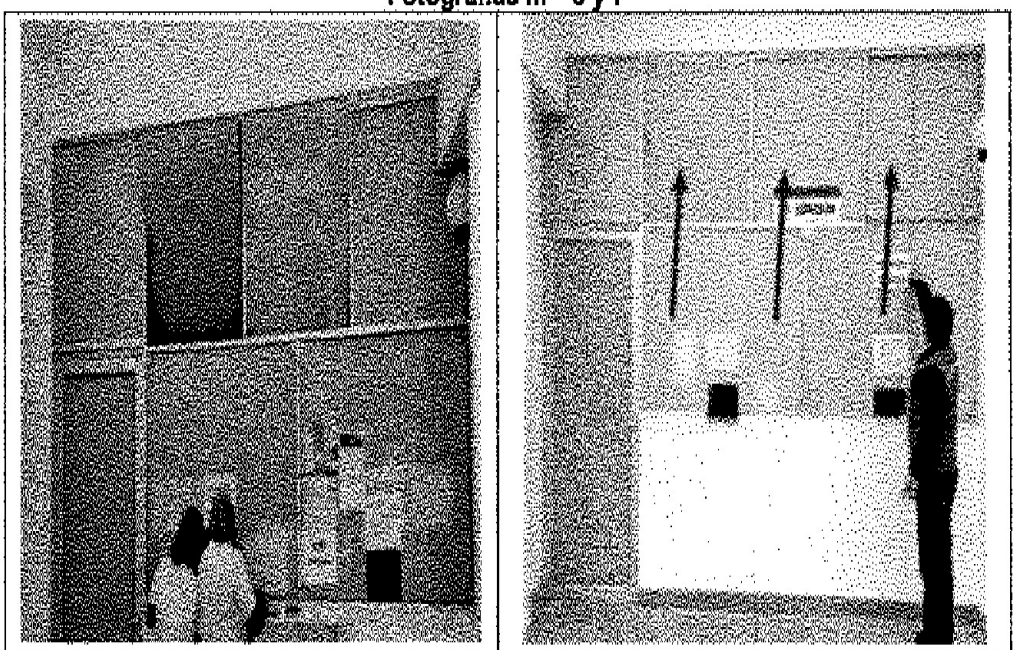
**Fotografías n.ºs 6 y 7**

Con lo cual se evidencia que las ventanas instaladas **no cumplen las características y cantidades señalados en los TDR**, y por tanto **no se ejecutó la cantidad de 54.61 m²**. Conforme se aprecia a continuación:

| Ventanas proyectantes | Ventanas proyectantes |

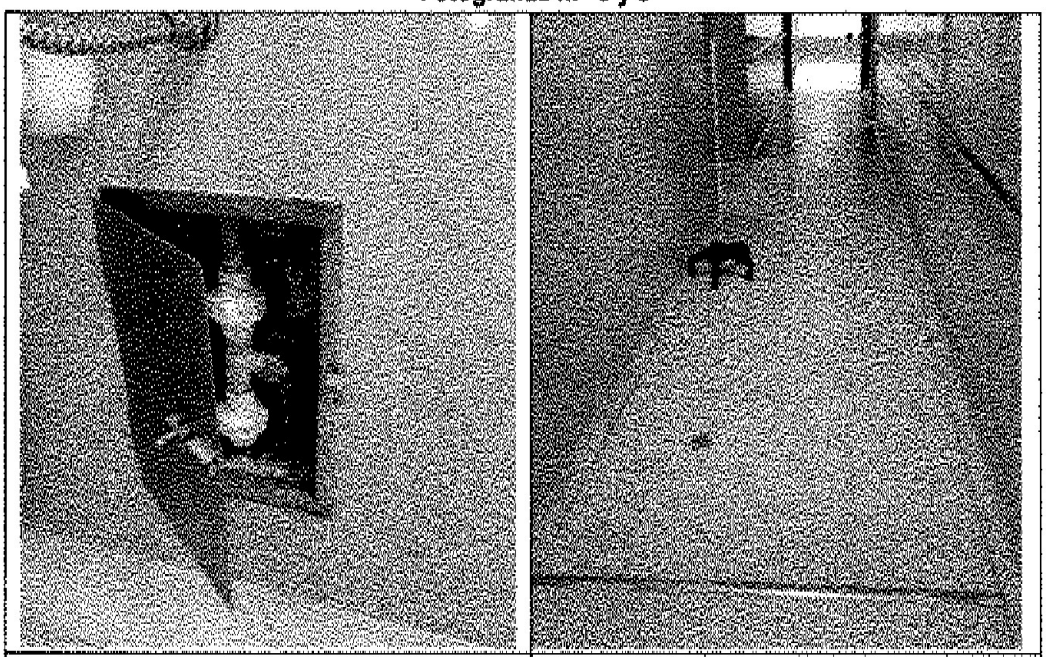
**Comentario del especialista:** Conforme a lo señalado en el acta de inspección física n.° 001-2025-SCP-OCI-HCLLH de 28 de mayo de 2025 **(ver Apéndice n.° 26)**, las tapas instaladas no cumplen lo señalado en las especificaciones técnicas, puesto que las puertas no cuentan con chapa Push. Con lo cual, se evidencia que **no cumplen con las características de las EE.TT. del TDR**, por lo tanto, **no se ejecutó la cantidad de 35 und.** Conforme se aprecia en la **fotografía n.° 8.**

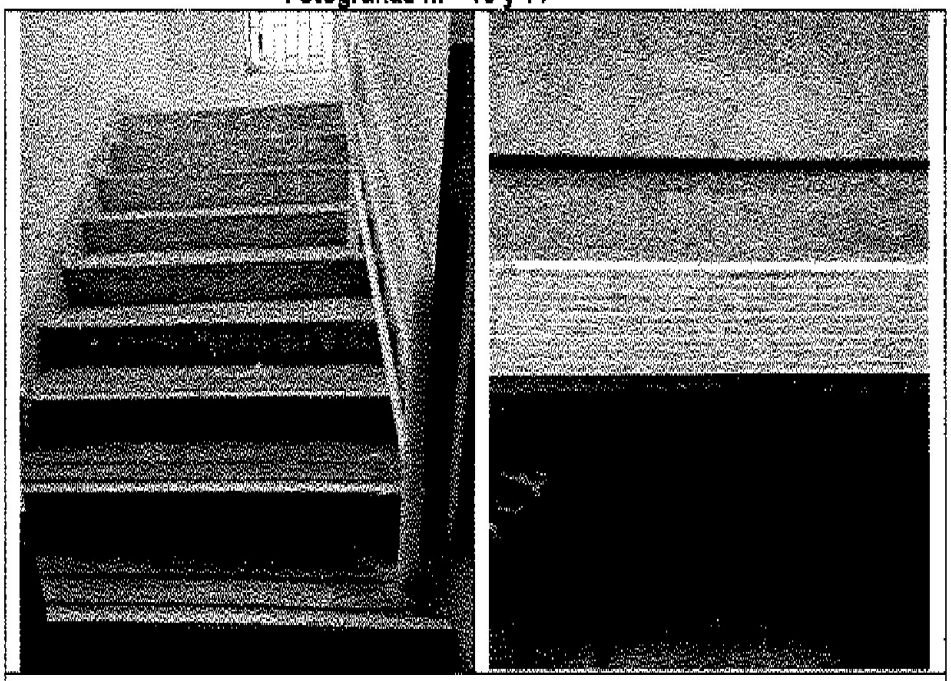
**Fotografías n.os 10 y 11**

Los pasos de la escalera, en las esquinas tienen cantoneras antideslizantes de aluminio.

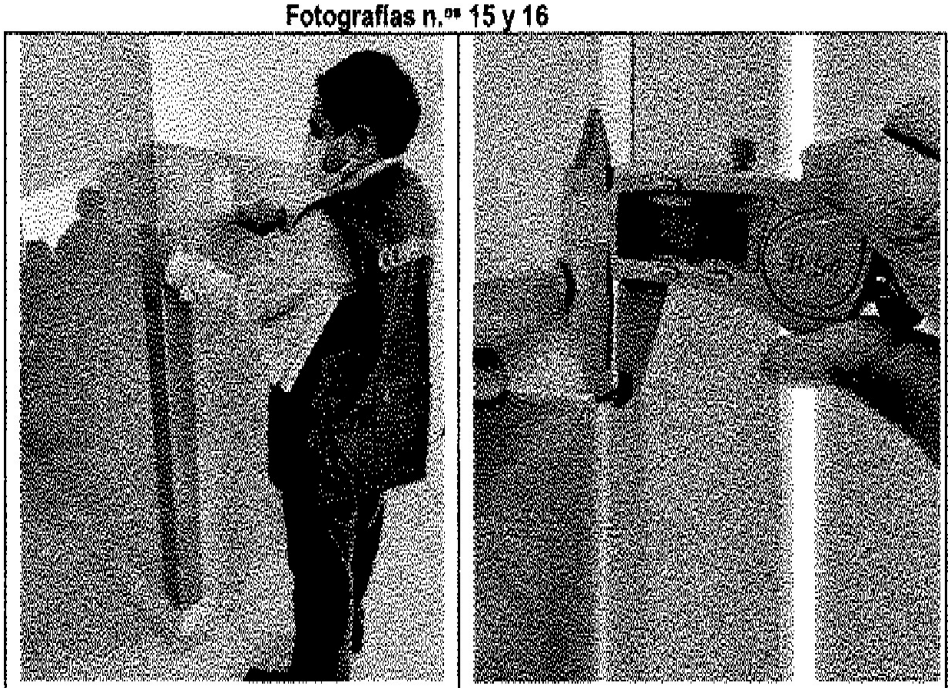
**Estado de ejecución de la partida:** Instalados ángulos de h= 1.50 m, ancho de 20 cm y 13 cm en los esquineros de algunos muros y columnas de los pasadizos; con el instrumento calibrador "Vernier" se verificó las medidas de las alas (anchos) del aluminio, midiendo una (1) pulgada y de espesor de 1mm. Total, instalados la cantidad de 60.00 ml.

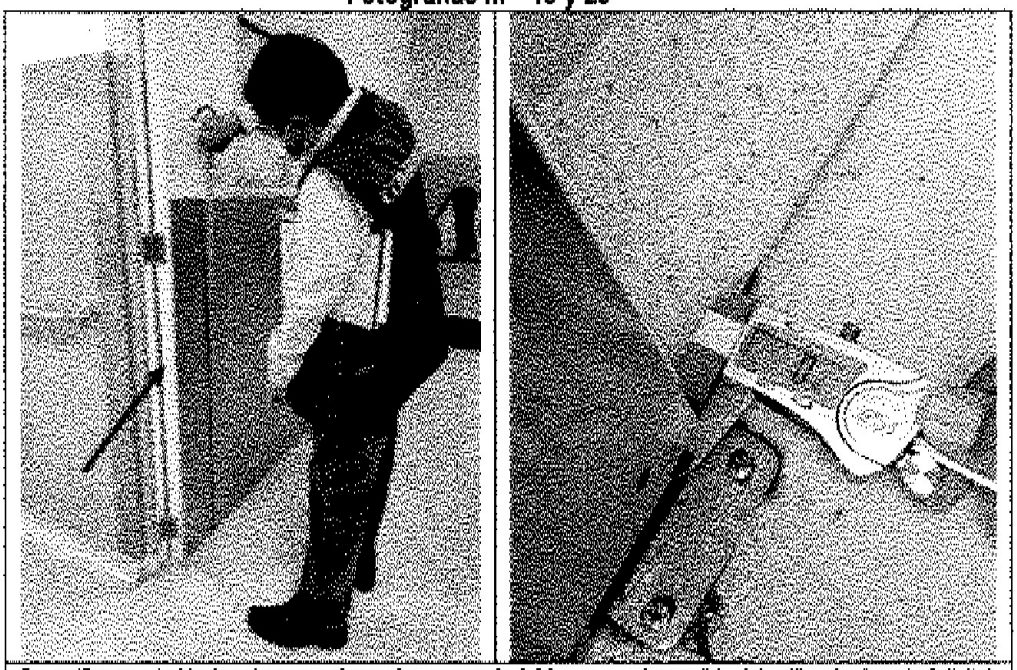
**Estado de ejecución de la partida:** Instalados en 15 puertas con planchas de acero inoxidable En ambas caras planas, pero sin recubrimiento de la parte boleada y las esquinas; con el instrumento calibrador "Vernier" se verificó las medidas del espesor que es 0.90mm. Total, instalados la cantidad de 53.64 m².

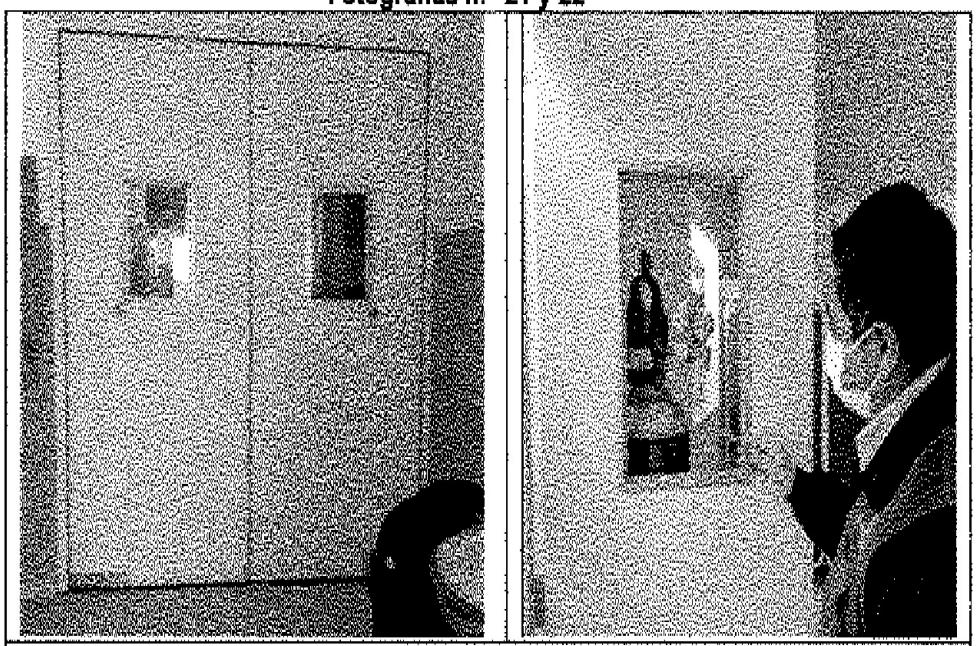
**Estado de ejecución de la partida:** Se encuentran instaladas 23 puertas con visores de **vidrio crudo**, no cuentan con junquillos. Las otras puertas contra placadas no cuentan con mirillas. Total, instalados la cantidad de 50.00 Und.

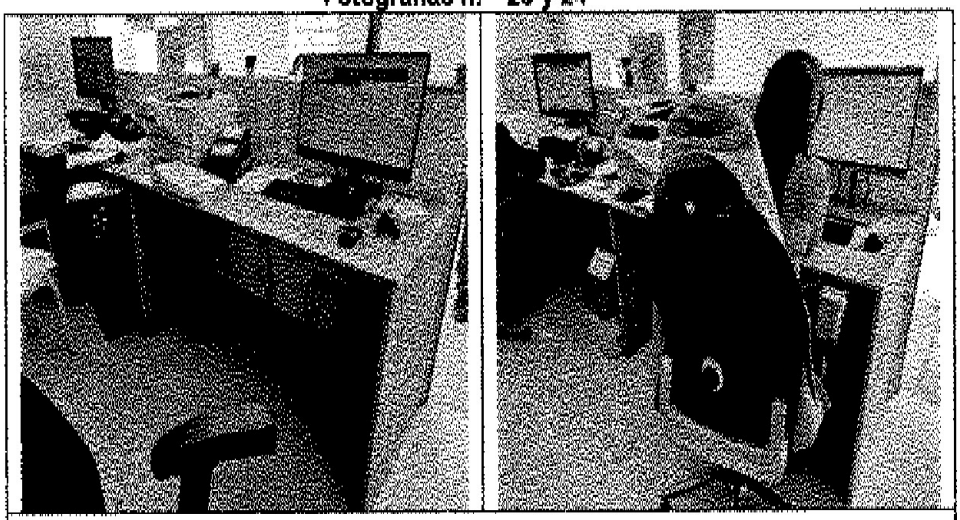
**Estado de ejecución de la partida:** Los muebles de melamina de 18 mm, son tableros simples de atención al público y estantes con divisiones varios, instalados en: estación de enfermeras, caja, admisión, farmacia, unidad de seguros. Total, Instalados la cantidad de 40.00 m².

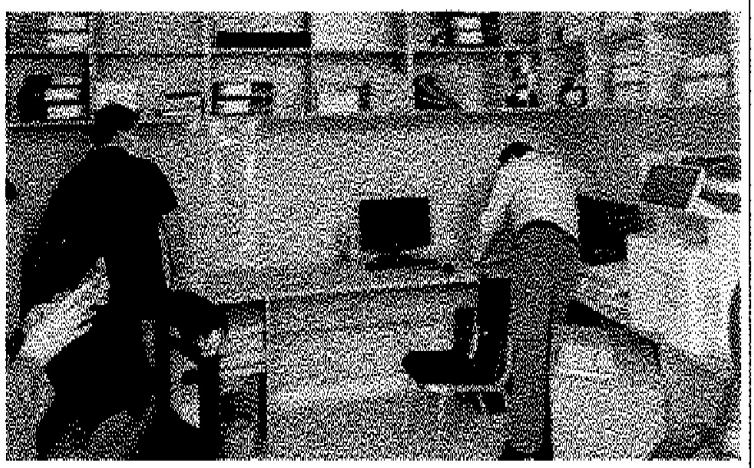
**Estado de ejecución de la partida:** Los muebles de melamine de 18 mm, son tableros simples, cuentan con parantes y encimera, se encuentra instalado en la jefatura de emergencia. Total, instalados la cantidad de 6.62 ml.

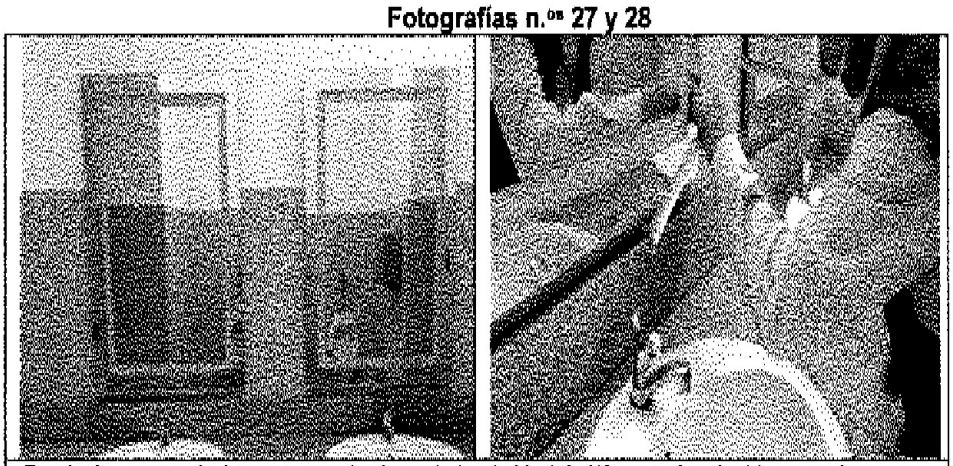
Muebles sin: cajones, puertas, tiradores, bisagras, chapas y topes.

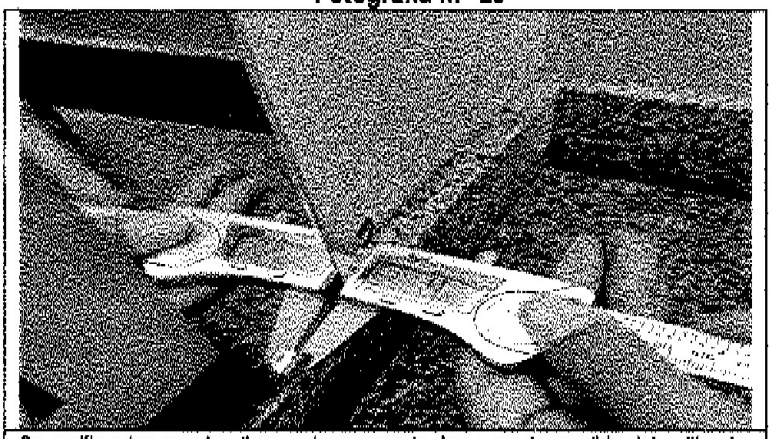
**Fotografía n.° 29**

Se verifica, los espejos tienen el espesor de 4mm, según medida del calibrador "vernier" digital; los que se encuentran instalados en los SS.HH.

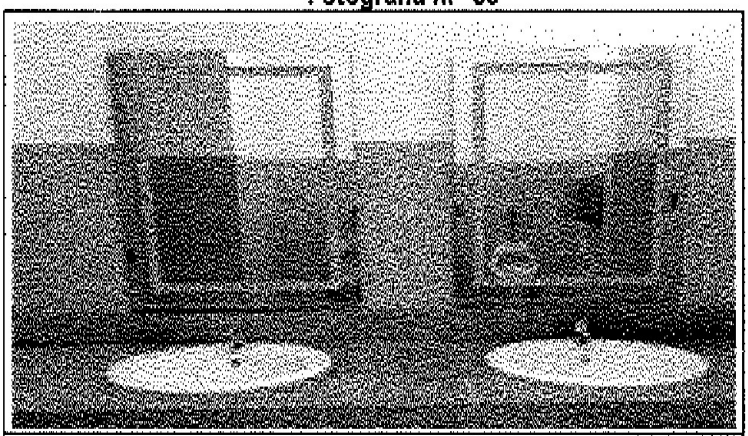
**Fotografía n.° 30**

En los SSHH de hombres y mujeres se encuentran instalados 4 unidades y en el área de Fórmulas 1 unidad; todas con grifería liviana.

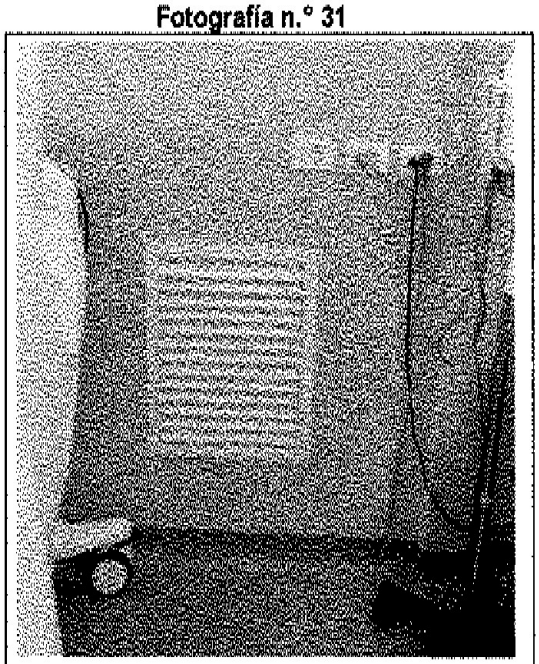
**Fotografía n.° 31**

En la sala de UCI se encuentra instalado 2 rejillas de extracción de una vía.

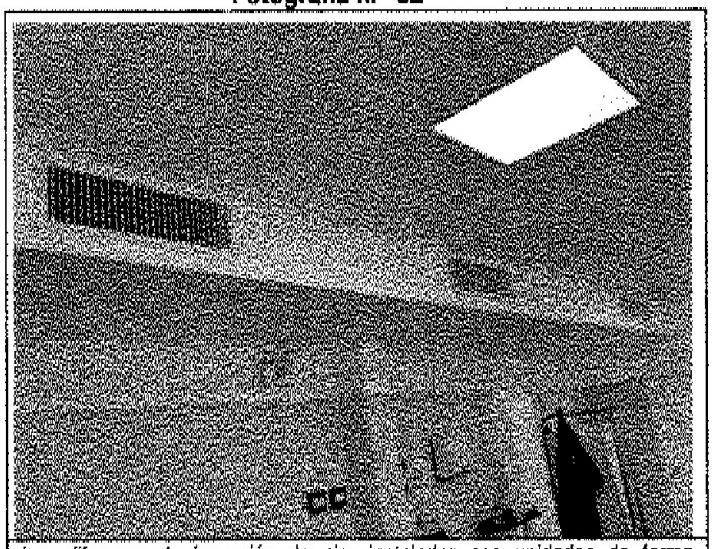
**Estado de ejecución de la partida:** Instalados en la unidad de cuidados intensivos -UCI, 04 unidades de forma rectangular. Total, instalados la cantidad de 4.00 unidades.

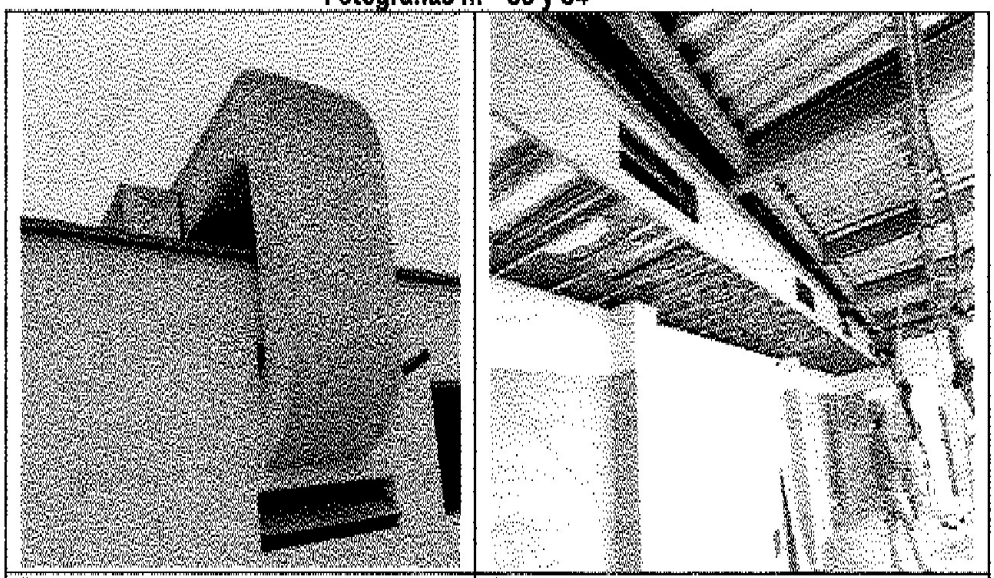
**Estado de ejecución de la partida:** Se encuentra instalado desde el techo (de caja), con curva de 90° hasta el ingreso por la pared del 1er piso. Asimismo, en el informe final del servicio, presentado por el contratista al HCLLH con carta n.° 010-2024/CONSORCIOPUENTE

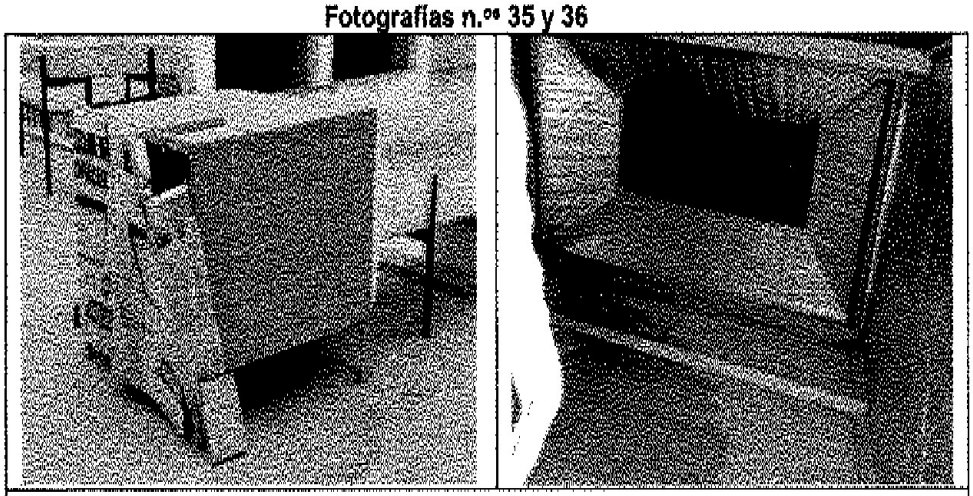
**Fotografías n.os 35 y 36**

Medidas de la caja 49"x27" ancho x alto
