INFORME DE CONTROL ESPECÍFICO N° 008-2025-2-3914-SCE

"SERVICIO DE MANTENIMIENTO DEL ÁREA ROJA, AZUL Y VERDE DE LA UPSS CENTRAL DE ESTERILIZACIÓN DEL HNHU R.M. N°218-2023/MINSA (PLAN MANT.INFRAEST.Y EQUIPOS BIOMÉDICOS DE LOS SERV.ONCOLÓGICOS -LEY N°31336)"

INFORME DE CONTROL ESPECÍFICO
Nº 008-2025-2-3914-SCE

PERÍODO: 23 DE OCTUBRE AL 30 DE DICIEMBRE DE 2023

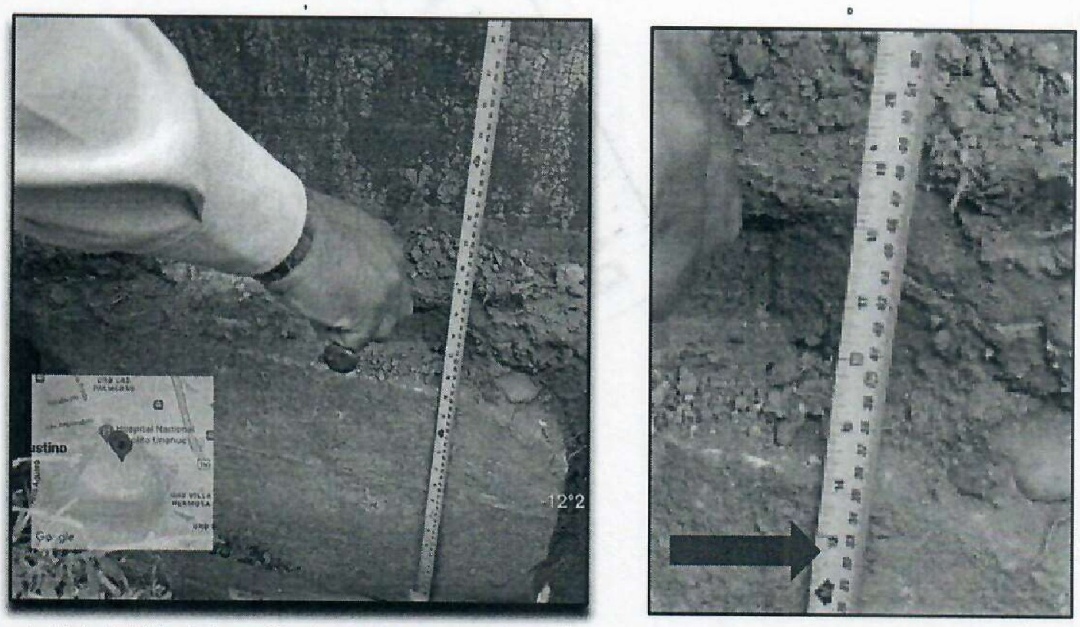
Fotografía n.° 1: Medición de la Altura de zapata

El 19 de junio de 2024, el Especialista de la Subgerencia de Control del Sector Salud de la Contraloría General de la República Ing. Civil, conjuntamente con el Ing. Civil Diego Moisés Alvino Fano e Ing. Electrónico Carlos Alberto Aima Chalco, contratados bajo la modalidad de locación de servicios de la Unidad de Servicios Generales y Mantenimiento del HNHU (**Área Técnica**), se apersonaron al lugar donde se realizó la excavación de dos (2) zapatas ubicadas en el eje 2-D y 2-F, constatando que el contratista ejecutó una altura de zapata de 0.40 m y 0.38m, dejándose constancia en el "Acta de Visita de Inspección n.° 002-2024-OCI/HNHU/COMISIÓN – Contratación Directa n.° 19-2023-HNHU" **(Apéndice n.° 18)**, según consta en las fotografías siguiente:

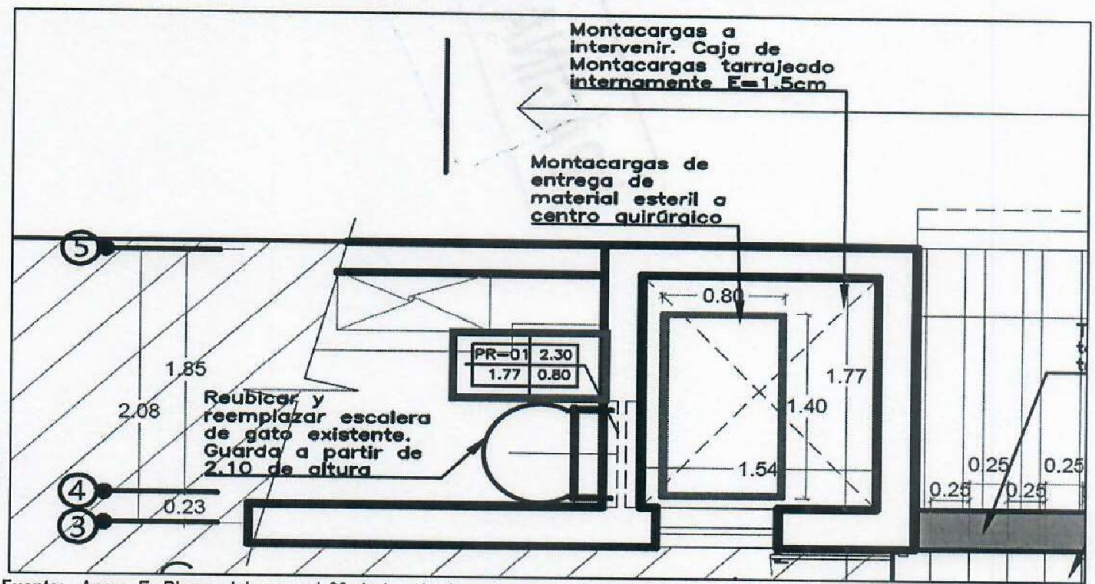
Imagen n.°2: Plano de propuesta de arquitectura, Lámina A-10

Además, el numeral 28 del literal E. Planos adjunta la lámina A-10 Techos y Sector de 2do nivel planta de distribución) del término de referencia **(Apéndice n.° 10)**, evidenciándose que, el código de puerta PR-01, ha sido considerado en la propuesta arquitectónica como cerramiento del cuarto de máquinas, ubicado en el 2do nivel de la UPSS Central de Esterilización del Hospital Nacional Hipólito Unanue, como se muestra a continuación:

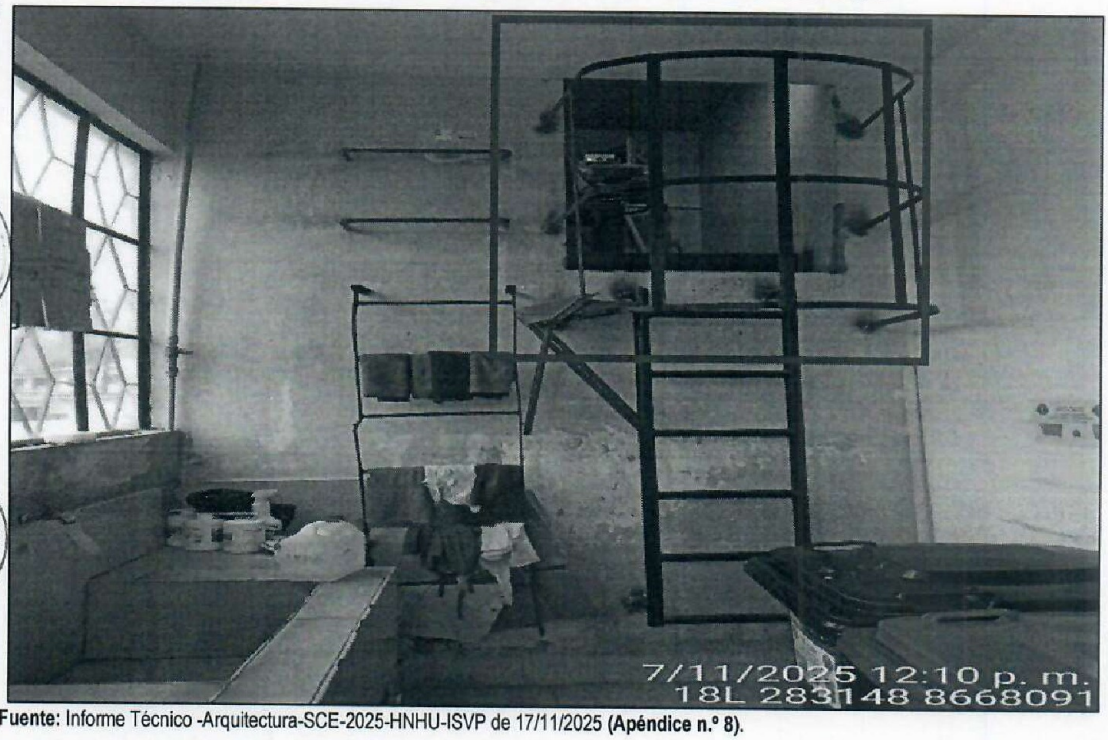
Fotografía n.° 3: Vista del ingreso al área de motor de montacargas

Al respecto, el 7 de noviembre de 2025, la Especialista de la Subgerencia de Control del Sector Salud de la Contraloría – Arquitecta, se apersonó a las instalaciones del ambiente donde se ejecutó el servicio de Mantenimiento, conjuntamente con los representantes de Unidad de Servicios Generales y Mantenimiento y la jefa del Servicio de Central de Esterilización, constatando que, la referida actividad 02.09.01.03 no ha sido ejecutada dejándose constancia el "Acta de Visita de Inspección n.° 01-2025-OCI/HNHU – Contratación Directa n.° 19-2023-HNHU" **(Apéndice n.° 20)**, la puerta estuvo proyectada en el cuarto de máquinas, donde está ubicada el motor del montacarga , no contando con puerta de acceso; por lo que, el acceso no está restringido al personal que labora en el HNHU, contraviniendo el literal b del numeral 6.8 de la Norma técnica EM. 070 Transporte Mecánico del Reglamento Nacional de Edificaciones, posteriormente se emitió el "Informe Técnico -Arquitectura-SCE-2025-HNHU-ISVP" de 17 de noviembre de 2025 **(Apéndice n.° 8)** donde se desarrolla la observación, conforme se aprecia en la fotografía siguiente:

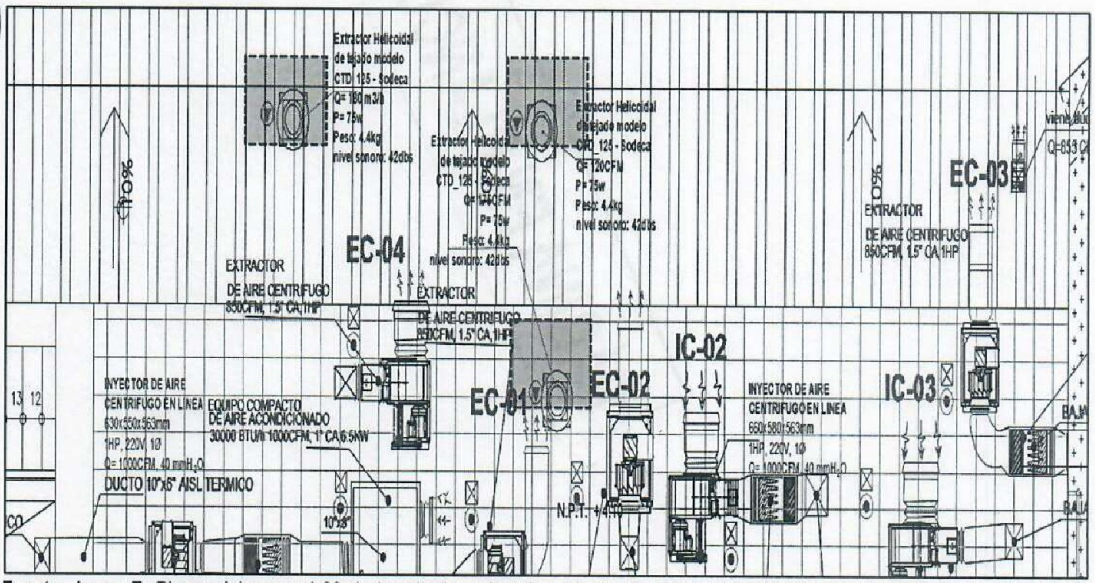
Imagen n.° 3: Detalle de extractores helicoidales de tejado proyectados- Lámina IM-02 "Planteamiento de instalaciones de ventilación en área de esterilización 2"

Además, el numeral 28 del literal E. Planos se adjunta la lámina IM-02 (Planeamiento de instalaciones de ventilación en área de esterilización 2) de los términos de referencia **(Apéndice n.° 10)**, evidenciándose, en el techo los 3 extractores helicoidal de tejado modelo CTD_125 SODECA 75w, como se muestra a continuación:

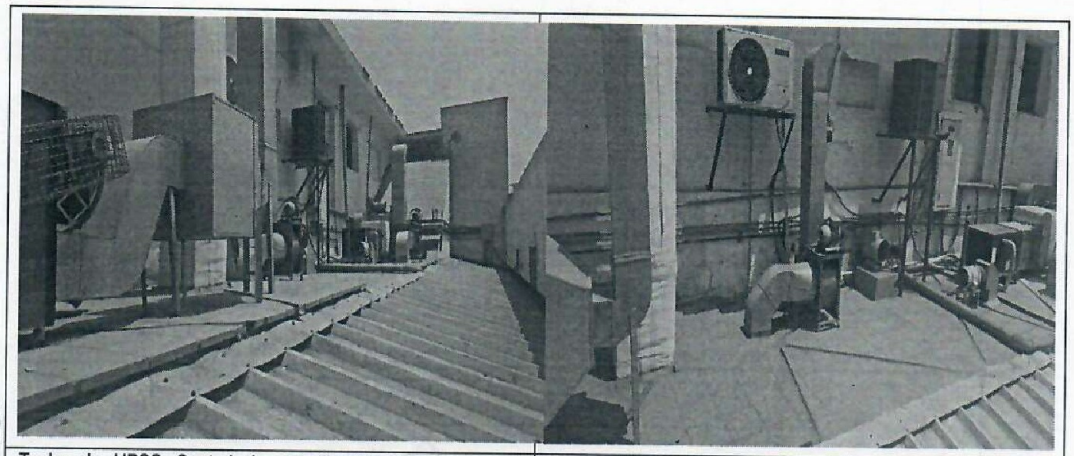
Al respecto, el 17 de noviembre de 2025, el Ing. Mecánico Electricista de la CGR en su "**Informe Técnico - Ingeniería Mecánica y Eléctrica – SCE 2025 – HNHU – LAHM**" **(Apéndice n.° 7)**, determinó que el contratista no ejecutó la actividad 05.01.04.04 "EXTRACTOR HELICOIDAL DE TEJADO MODELO CTD_125 SODECA 75w, conforme se aprecia en la fotografía siguiente:

Fotografías n.°s 4 y 5: Detalle de equipo de inyección de aire "IC-02" instalado en techo de UPSS de Central de Esterilización

Techo de UPSS Central de esterilización no cuenta con extractores tipo tejado.	Techo de UPSS Central de esterilización no cuenta con extractores tipo tejado.

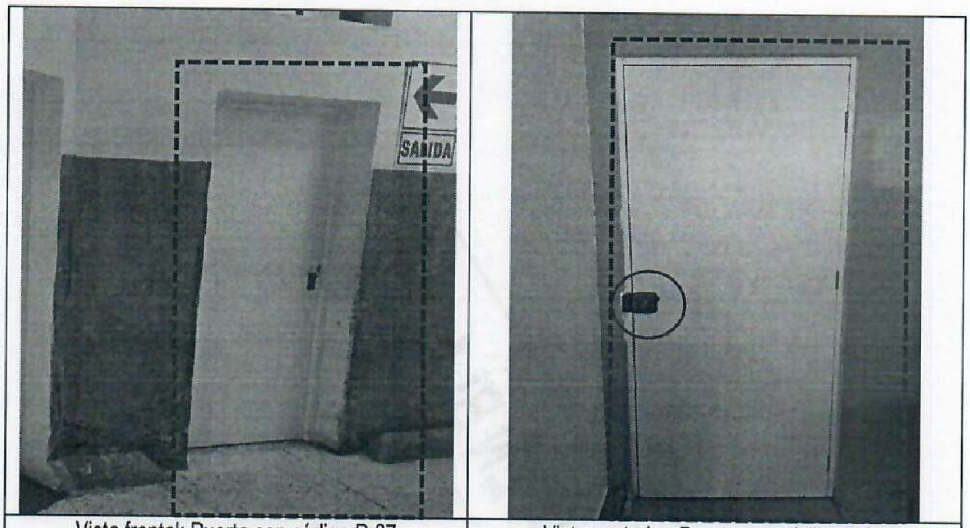
ÍTEM 02.08.01.01.03 PUERTA BATIENTE DE COMPACTO FENÓLICO CON CERRADURA MANIJA + CERRADURA MANIJA LLAVE/CIEGO GRADO 2 UL 3HRS. CROMO MATE DE ACERO INOX. + CIERRAPUERTAS CON BRAZO RETENEDOR:

En el numeral 28 del literal C. Especificaciones Técnicas de los términos de referencia **(Apéndice n.° 10)** se estableció lo siguiente: *"02.08.01.01.03 PUERTA BATIENTE DOBLE DE COMPACTO FENÓLICO CON CERRADURA MANIJA + CERRADURA MANIJA LLAVE/CIEGO GRADO 2 UL 3HRS. CROMO MATE DE ACERO INOX. + CIERRAPUERTAS CON BRAZO RETENEDOR (...) Materiales (...) CIERRAPUERTAS CON BRAZO RETENEDOR Esta considerado para el control de cierre de las puertas. Para ubicar los tipos de cerraduras para cada tipo de puerta, revisar los cuadros indicados en los planos de distribución y detalles de puertas. (...) CERRAJERÍA".*

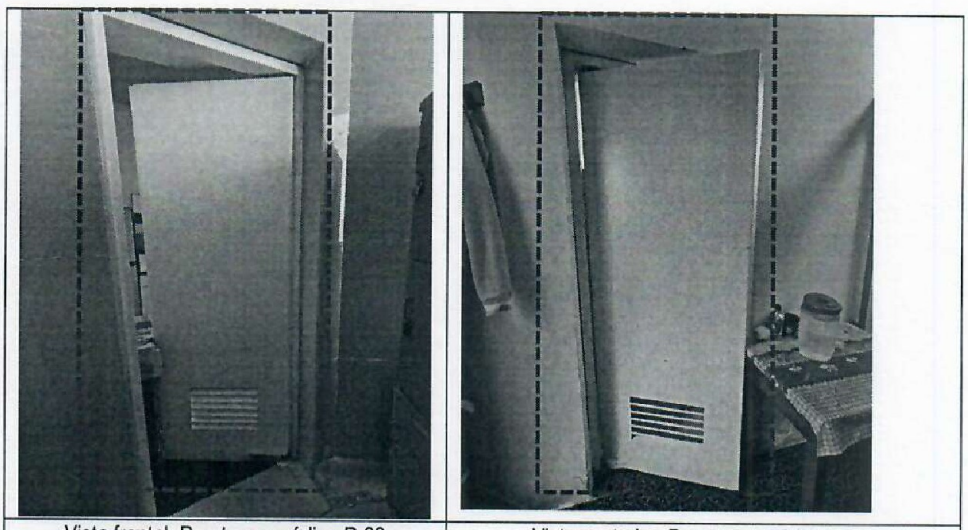
Fotografías n.s° 8 y 9 Puerta P-09

- Puerta P-09 ubicada en el ambiente "Hall" no cuenta con el accesorio "Cierrapuertas con brazo retenedor" ni la "cerradura manija llave/ciego grado 2 UL 3 hrs. cromo mate de acero inox.", como se muestra en las fotografías siguientes:

Vista frontal: Puerta con código P-09	Vista posterior: Puerta con código P-09

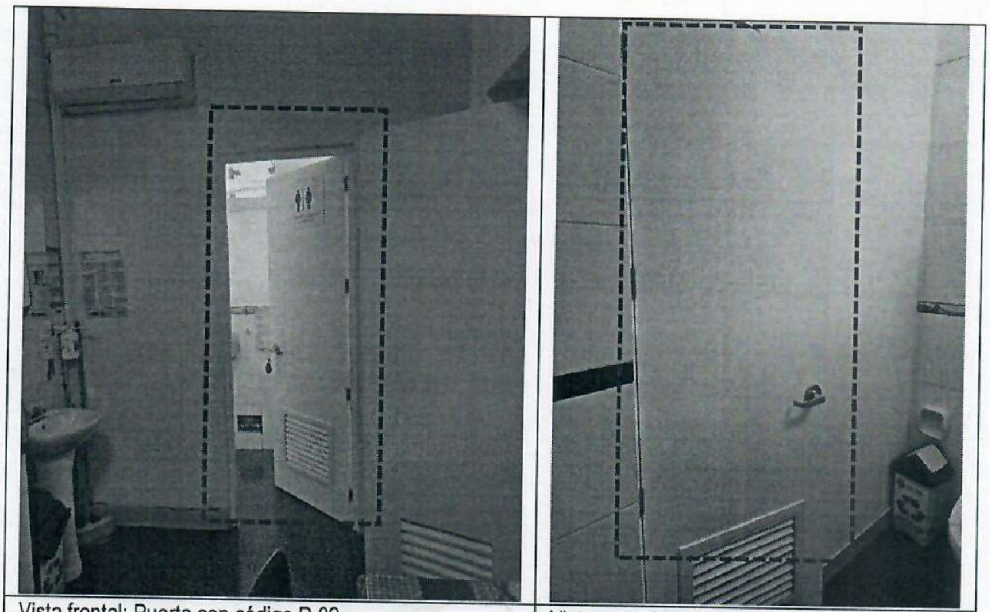
Fotografías n.ºs 10 y 11 Puerta P-09

- Puerta P-09 ubicada en el ambiente "SS.HH de jefatura" no cuenta con el accesorio "Cierrapuertas con brazo retenedor", como se muestra en las fotografías siguientes:

Vista frontal: Puerta con código P-09	Vista posterior: Puerta con código P-09

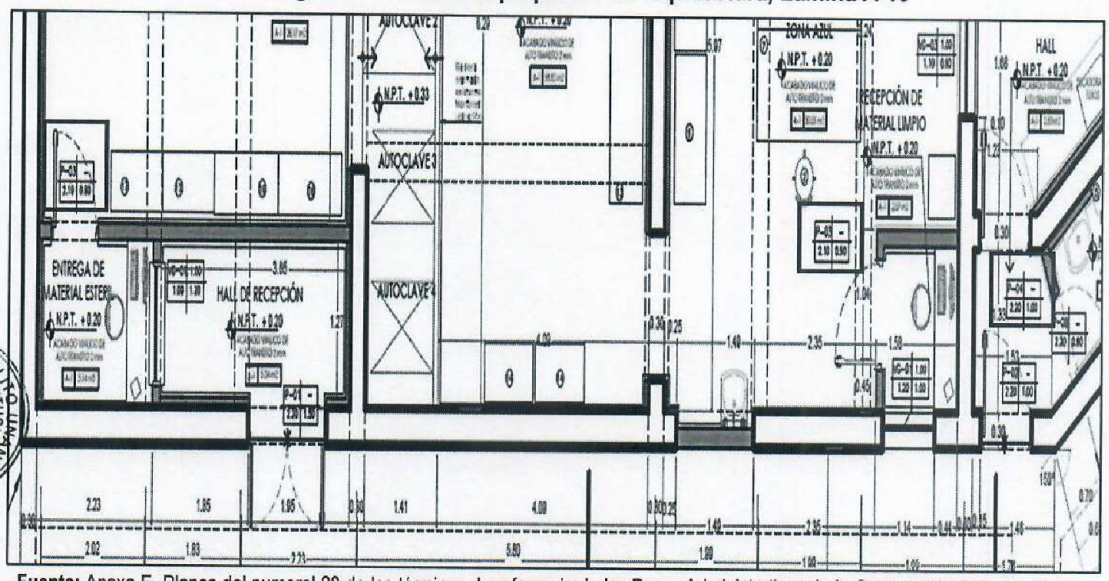
Imagen n.° 3: Plano de propuesta de arquitectura, Lámina A-10

Además, en el numeral 28 del literal E. Planos de los términos de referencia **(Apéndice n.º 10)**, se adjunta la lámina A-09 (1er nivel Planta de Distribución), evidenciándose el código de puerta P-03 (2 unidades) y P-04 (1 unidad), ubicados como cerramiento del ambiente de "Entrega de material estéril", "Recepción de material limpio" y "Hall de la Zona Roja" en la UPSS Central de Esterilización del Hospital Nacional Hipólito Unanue, como se muestra a continuación:

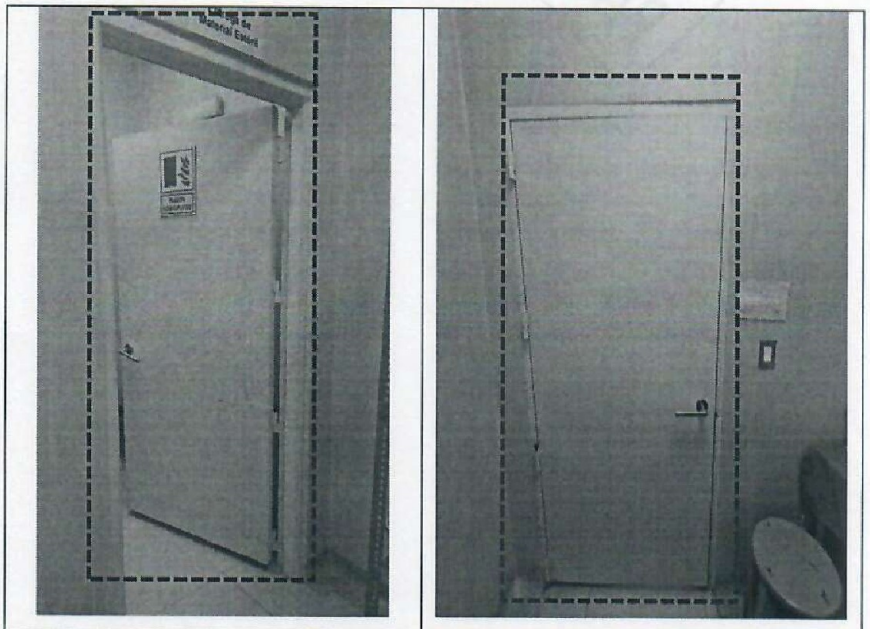
Fotografías n.° 12 y 13

- Puerta P-03 ubicada en el ambiente "Entrega de material estéril" no cuenta con el accesorio "Cierrapuertas con brazo retenedor", como se muestra en las fotografías siguientes:

Vista frontal: Puerta con código P-03	Vista posterior: Puerta con código P-03

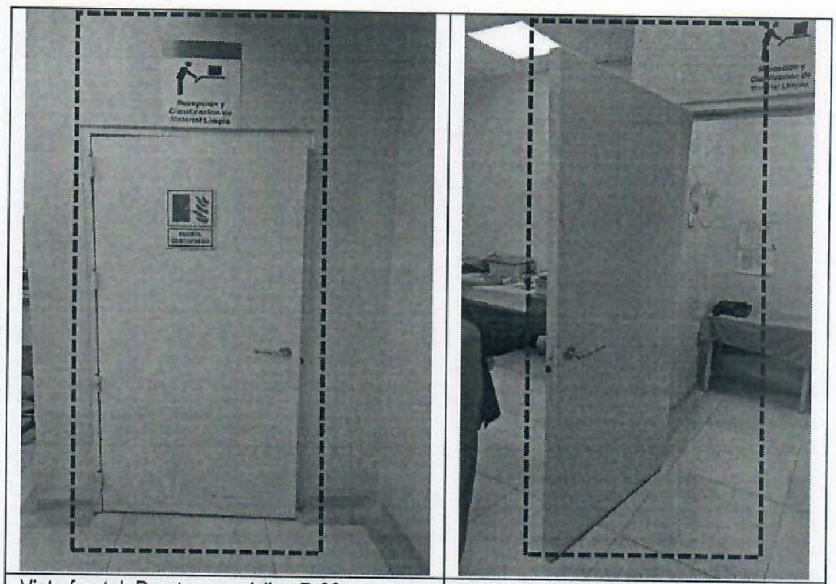
Fotografías n.° 14 y 15

- Puerta P-03 ubicada en el ambiente "Recepción de material limpio" no cuenta con el accesorio "Cierrapuertas con brazo retenedor", como se muestra en las siguientes fotografías:

Vista frontal: Puerta con código P-03	Vista posterior: Puerta con código P-03

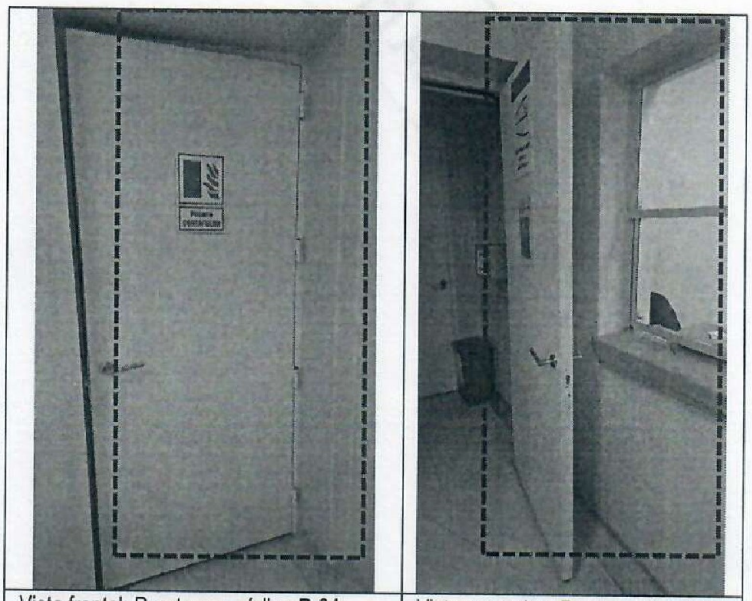
Fotografías n.° 16 y 17

- Puerta P-04 ubicada en el ambiente de Zona Roja" no cuenta con el accesorio "Cierrapuertas con brazo retenedor", como se muestra en las siguientes fotografías:

Vista frontal: Puerta con código P-04	Vista posterior: Puerta con código P-04

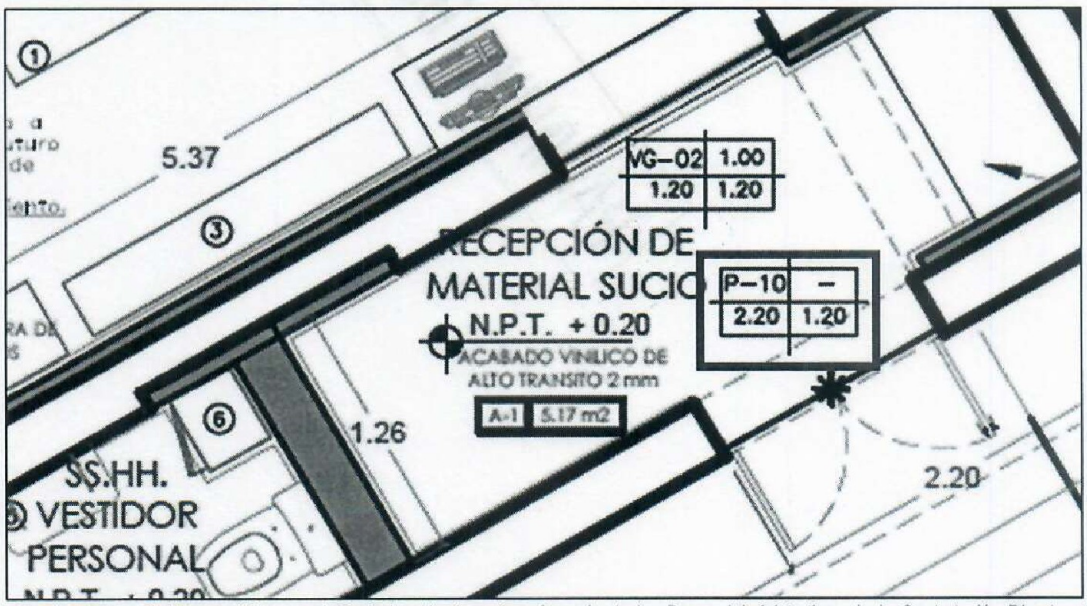
Imagen n.°5: Plano de propuesta de arquitectura, Lámina A-10

Además, en el numeral 28 del literal E. Planos lámina A-10 de los términos de referencia **(Apéndice n.° 10)**, se evidencia que, el código de puerta P-10, ha sido considerado en la propuesta arquitectónica como cerramiento del ambiente "Recepción del material sucio" de la UPSS Central de Esterilización del Hospital Nacional Hipólito Unanue, como se muestra a continuación:

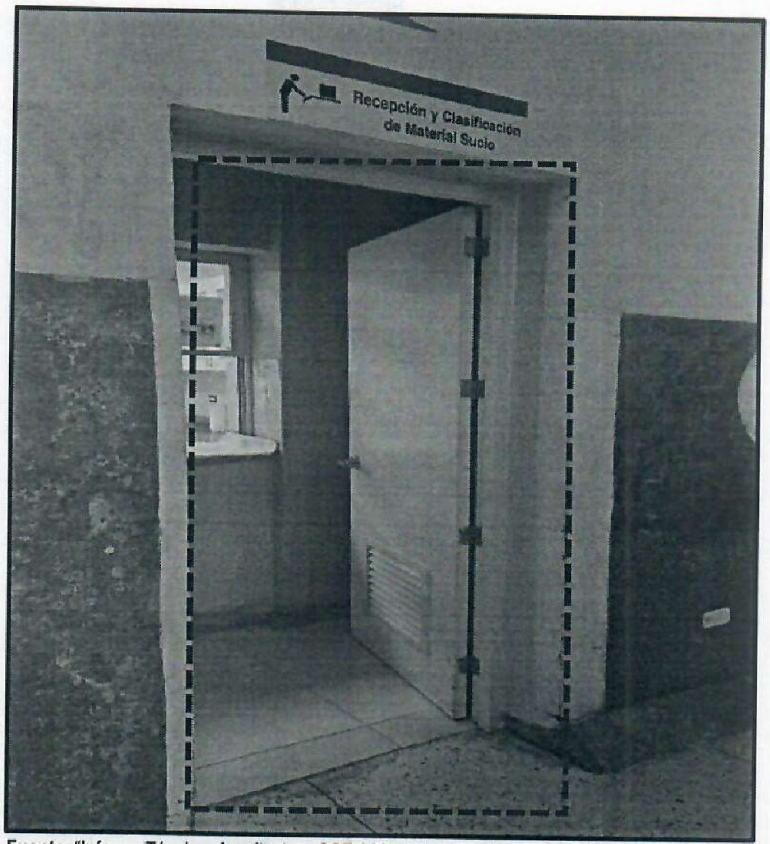
Fotografía n.° 18: Puerta P-10

Sin embrago, el 17 de noviembre de 2025, la Especialista de la Subgerencia de Control del Sector Salud de la Contraloría General de la República - Arquitecta, emitió el "**Informe técnico- Arquitectura-SCE-2025-HNHU-ISVP" (Apéndice n.° 8)**, observando que la puerta codificadas con P-10(1 unidad), no corresponde en su materialidad ni el diseño de la carpintería, según lo establecido en los términos de referencia **(Apéndice n.° 10)**, conforme se observa en la fotografía siguiente:

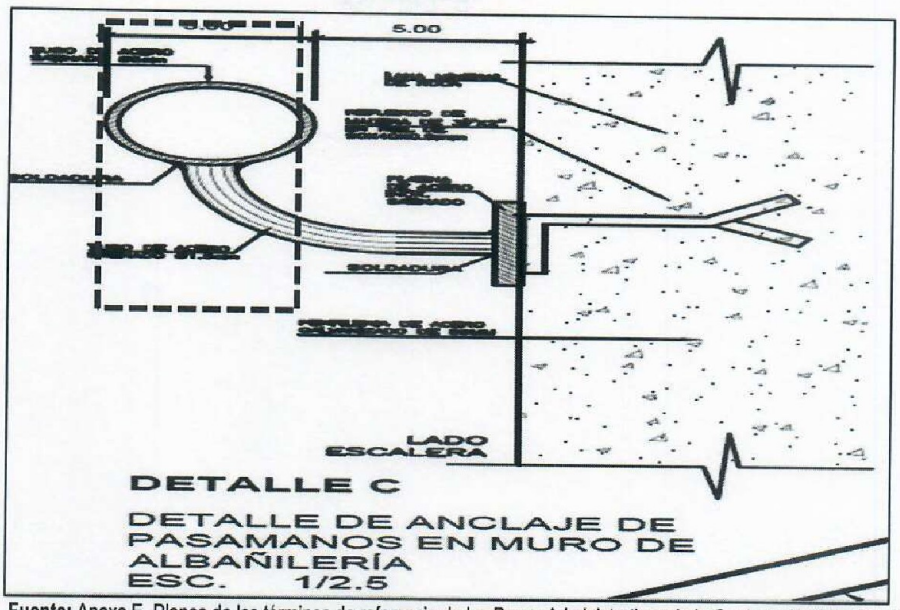
Imagen n.° 6: Plano de detalle de arquitectura, Lámina A-22

Asimismo, en el numeral 28 del literal E. Planos de los términos de referencia **(Apéndice n.° 10)**, lámina A-22, Detalle C "Detalle de anclaje de pasamanos en muro de albañilería", indica un tubo de acero satinado de Ø 5cm en la baranda de la escalera de acceso al Centro Quirúrgico (2do nivel) del Hospital Nacional Hipólito Unanue, conforme se observa a continuación:

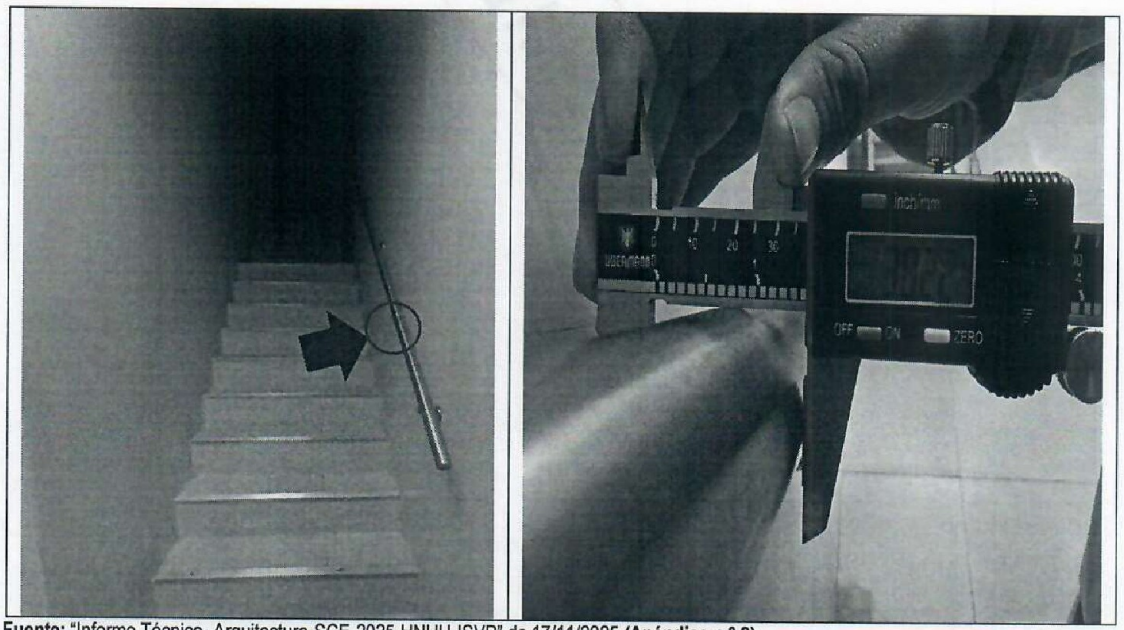
Fotografías n.° 19 y 20

No obstante, de la durante la visita efectuada al UPSS Central de Esterilización el 7 de noviembre de 2025, se constató que, el diámetro del tubo de acero satinado es de 38.22 mm, posteriormente se desarrolló en el **"Informe Técnico- Arquitectura-SCE-2025-HNHU-ISVP"** de 17 noviembre de 2025 **(Apéndice n.° 8)**, conforme se observa en la fotografía siguiente:
