INFORME DE AUDITORÍA N° 063-2025-5342-AC

AUDITORÍA DE CUMPLIMIENTO
GOBIERNO REGIONAL LA LIBERTAD

"PROCEDIMIENTO DE SELECCIÓN, EJECUCIÓN CONTRACTUAL Y SUPERVISIÓN DEL SERVICIO DE MANTENIMIENTO PERIÓDICO DE LA CARRETERA RUTA N° LI-104. TRAMO: KM 06+500 (HUANCHACO) – KM 25+300 (SANTIAGO DE CAO) – DISTRITOS DE HUANCHACO Y SANTIAGO DE CAO – PROVINCIAS DE TRUJILLO Y ASCOPE – LA LIBERTAD"

PERÍODO: 19 DE OCTUBRE DE 2021 AL 13 DE OCTUBRE DE 2023

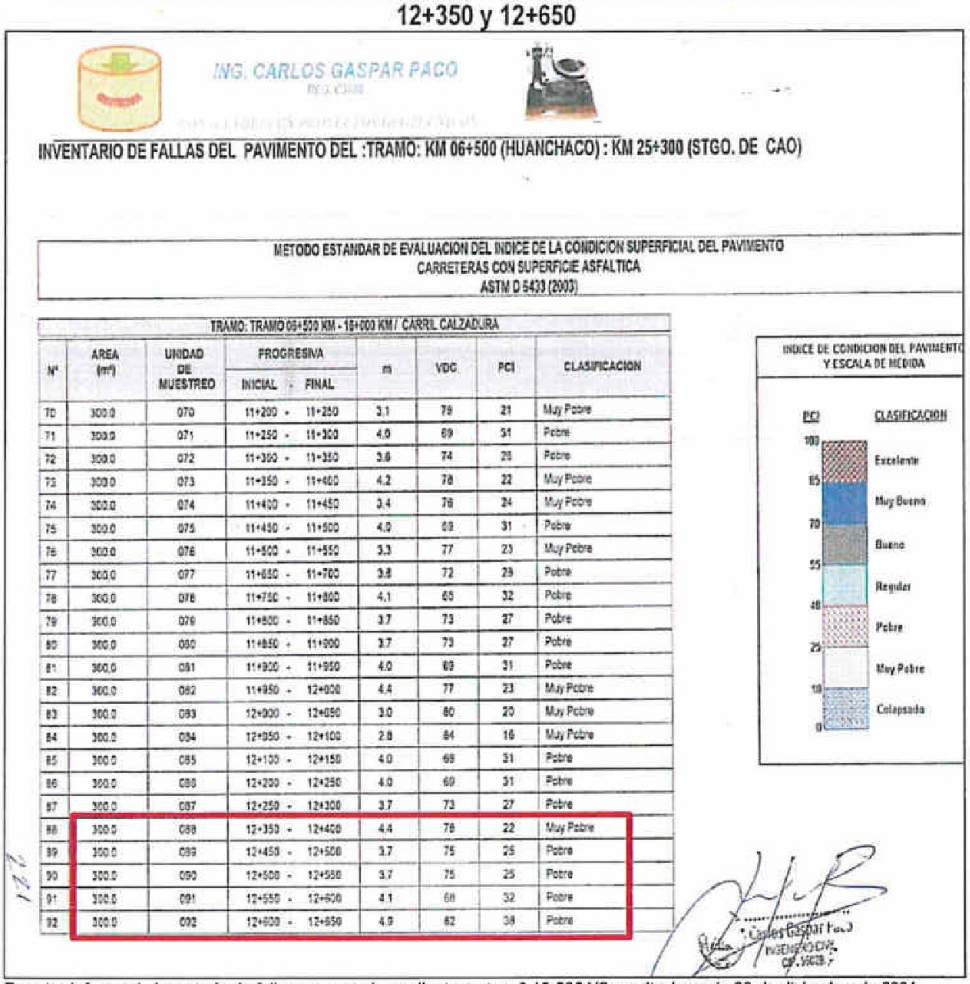
Imagen n.° 10

En el subtramo 97 comprendido entre las progresivas 13+050 y 13+100 se tiene una condición de: Muy Pobre

Metodología del PCI aplicada a los tramos comprendidos entre las progresivas 12+350 y 12+650

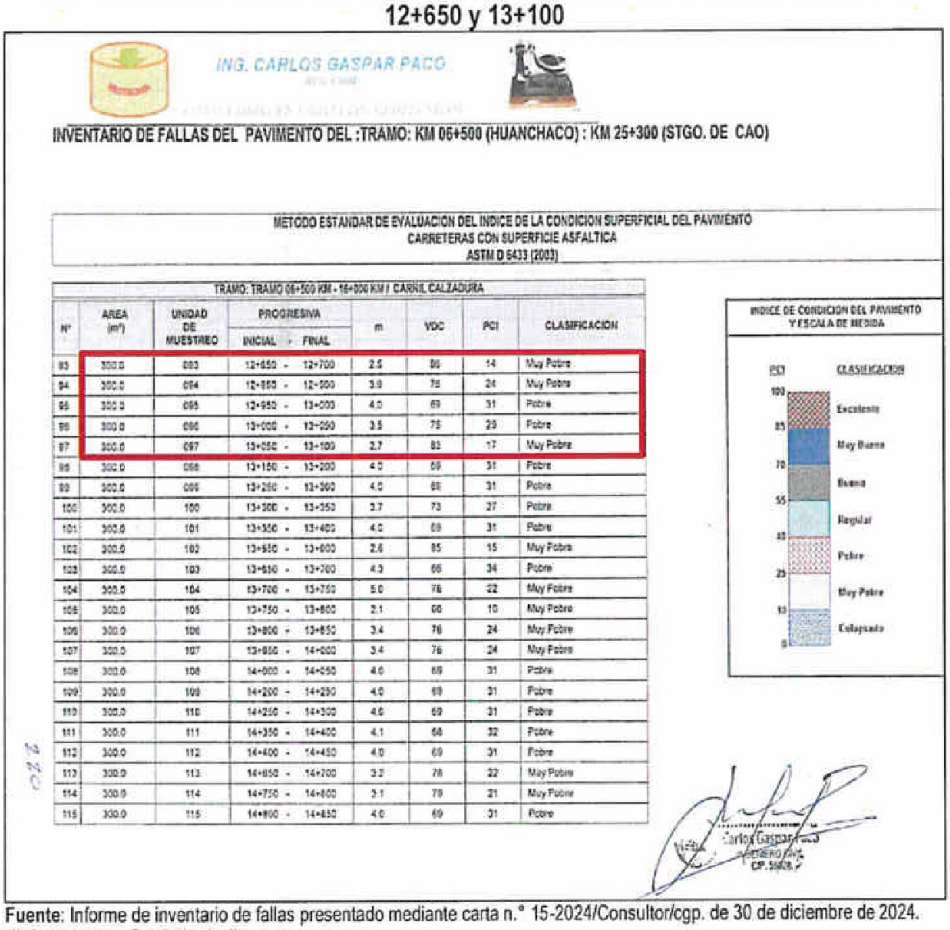
Imagen n.° 11

Metodología del PCI aplicada a los tramos comprendidos entre las progresivas 12+650 y 13+100

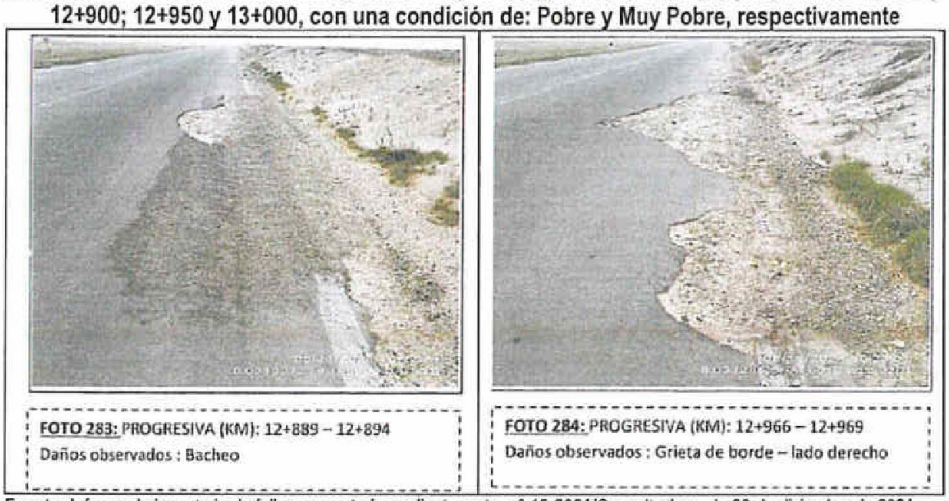
Imágenes n.° 19 y n.° 20
Deficiencias detectadas en los subtramos 94 y 95 comprendido entre las progresivas 12+850 y 12+900; 12+950 y 13+000, con una condición de: Pobre y Muy Pobre, respectivamente

FOTO 283: PROGRESIVA (KM): 12+889 – 12+894
Daños observados : Bacheo

FOTO 284: PROGRESIVA (KM): 12+966 – 12+969
Daños observados : Grieta de borde – lado derecho

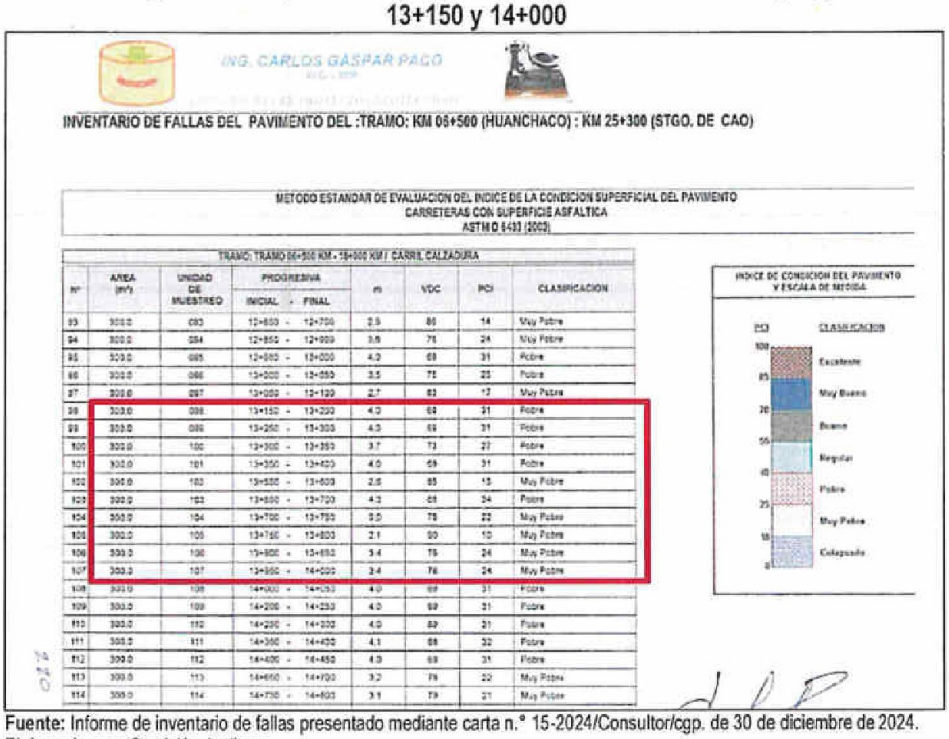
Imagen n.° 23

En el subtramo 103 comprendido entre las progresivas 13+650 y 13+700 se tiene una condición de: Pobre
En el subtramo 104 comprendido entre las progresivas 13+700 y 13+750 se tiene una condición de: Muy Pobre
En el subtramo 105 comprendido entre las progresivas 13+750 y 13+800 se tiene una condición de: Muy Pobre
En el subtramo 106 comprendido entre las progresivas 13+800 y 13+850 se tiene una condición de: Muy Pobre
En el subtramo 107 comprendido entre las progresivas 13+950 y 13+970 se tiene una condición de: Muy Pobre

Metodología del PCI aplicada a los tramos comprendidos entre las progresivas 13+150 y 14+000

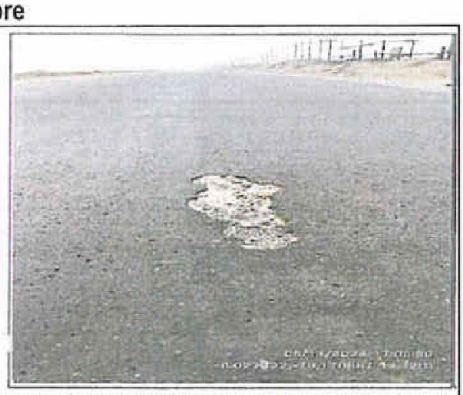
Deficiencias detectadas en los subtramos 102 y 103 comprendido entre las progresivas 13+550 y 13+600; 13+650 y 13+700 con una condición de: Muy Pobre y Pobre

FOTO 312: PROGRESIVA (KM): 13+583 – 13+590
Daños observados : Grieta de borde – lado izquierdo

FOTO 313: PROGRESIVA (KM): 13+684– 13+685
Daños observados : Hueco

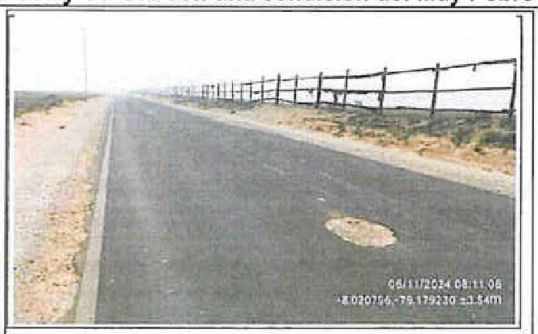
Imagen n.° 44
Deficiencias detectadas en el subtramo 114 comprendido entre las progresivas 14+750 y 14+800 con una condición de: Muy Pobre

FOTO 350: PROGRESIVA (KM): 14+754 – 14+756
Daños observados : Hueco

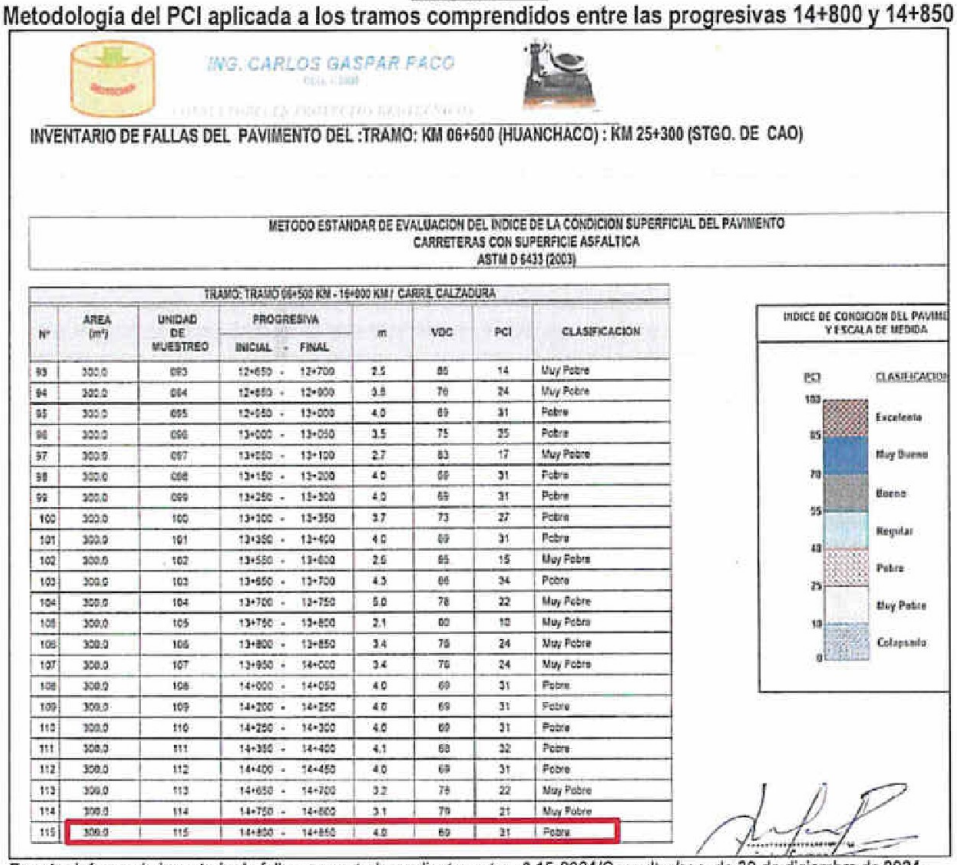
Imagen n.° 45

[30] En el subtramo 115 comprendido entre las progresivas 14+800 y 14+850 se tiene una condición de: Pobre
En el subtramo 116 comprendido entre las progresivas 14+950 y 15+000 se tiene una condición de: Pobre
En el subtramo 117 comprendido entre las progresivas 15+000 y 15+050 se tiene una condición de: Muy Pobre
En el subtramo 118 comprendido entre las progresivas 15+350 y 15+400 se tiene una condición de: Pobre
En el subtramo 119 comprendido entre las progresivas 15+400 y 15+450 se tiene una condición de: Muy Pobre
En el subtramo 120 comprendido entre las progresivas 15+450 y 15+500 se tiene una condición de: Pobre
En el subtramo 121 comprendido entre las progresivas 15+500 y 15+550 se tiene una condición de: Muy Pobre
En el subtramo 122 comprendido entre las progresivas 15+550 y 15+600 se tiene una condición de: Muy Pobre
En el subtramo 123 comprendido entre las progresivas 15+600 y 15+650 se tiene una condición de: Muy Pobre

Metodología del PCI aplicada a los tramos comprendidos entre las progresivas 14+800 y 14+850

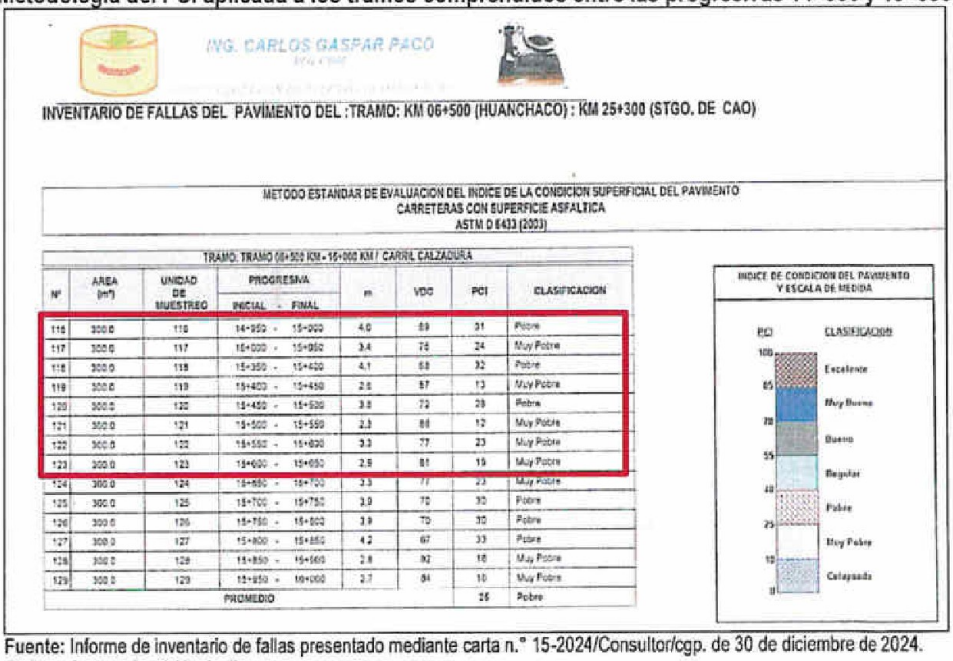
Imagen n.° 46

Metodología del PCI aplicada a los tramos comprendidos entre las progresivas 14+950 y 15+650

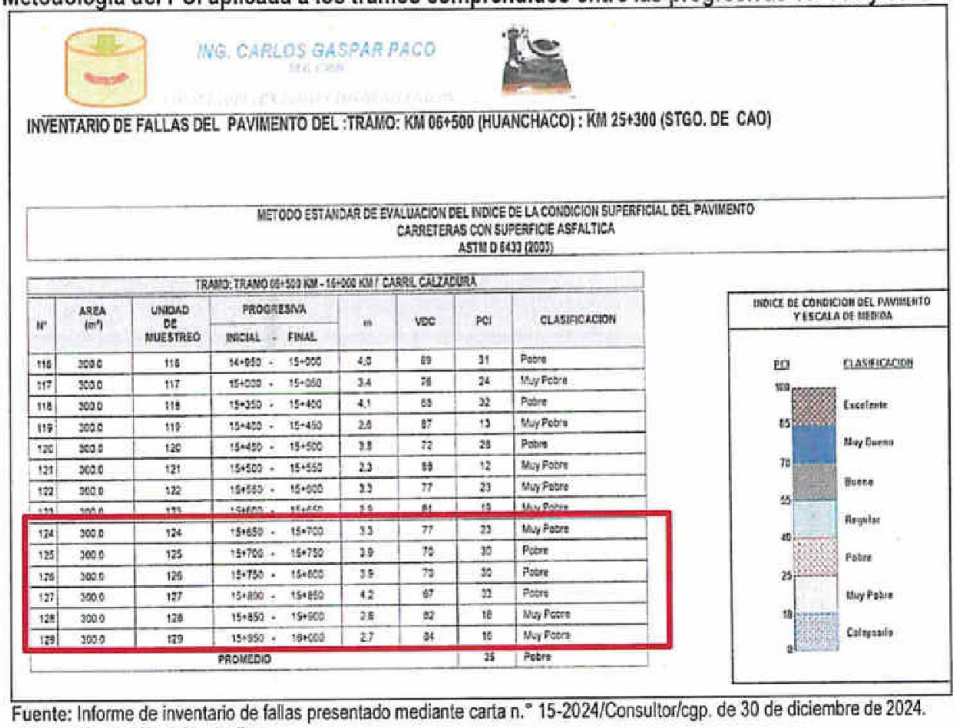
Imagen n.° 57

Metodología del PCI aplicada a los tramos comprendidos entre las progresivas 15+650 y 16+000

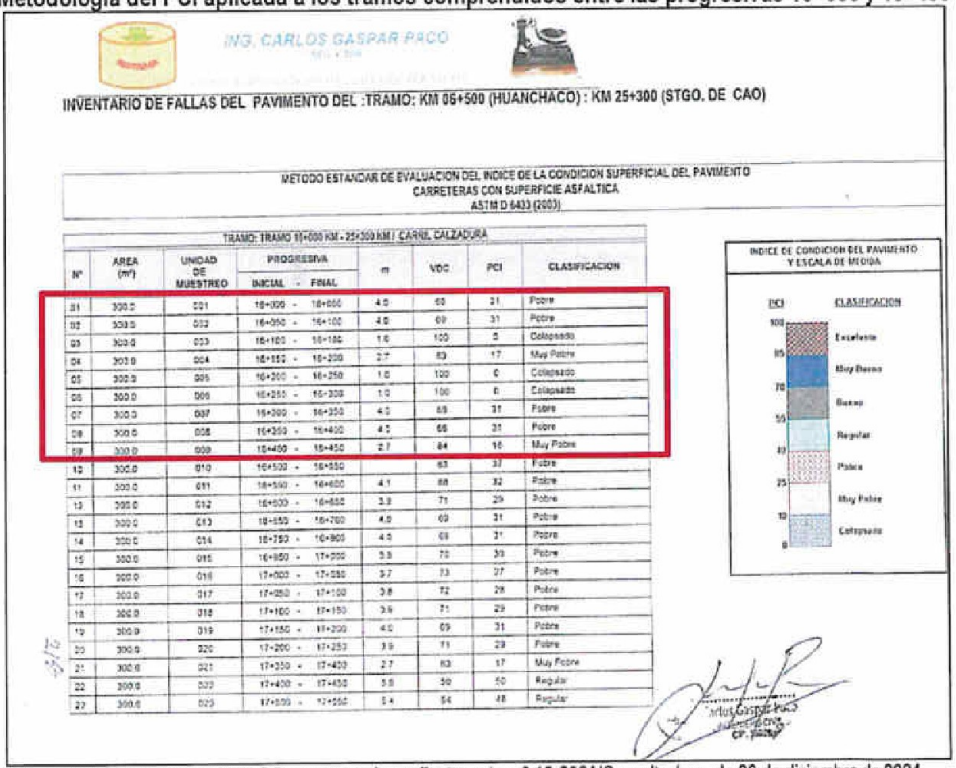
Imagen n.° 58

En el subtramo 134 comprendido entre las progresivas 16+200 y 16+250 se tiene una condición de: Colapsado
En el subtramo 135 comprendido entre las progresivas 16+250 y 16+300 se tiene una condición de: Colapsado
En el subtramo 136 comprendido entre las progresivas 16+300 y 16+350 se tiene una condición de: Pobre
En el subtramo 137 comprendido entre las progresivas 16+350 y 16+400 se tiene una condición de: Pobre
En el subtramo 138 comprendido entre las progresivas 16+400 y 16+450 se tiene una condición de: Muy Pobre

Metodología del PCI aplicada a los tramos comprendidos entre las progresivas 16+000 y 16+450

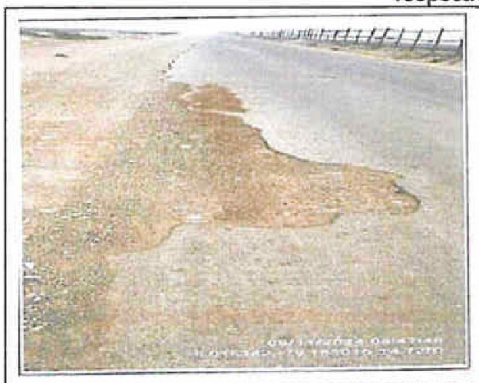
Imágenes n.° 61 y n.° 62

Deficiencias detectadas en los subtramos 124 y 125 comprendido entre las progresivas 15+650 y 15+700; 15+700 y 15+750, se tiene una condición de: Muy Pobre y Pobre, respectivamente

FOTO 376: PROGRESIVA (KM): 15+667 – 15+670
Daños observados : Grieta de borde – lado izquierdo

FOTO 379: PROGRESIVA (KM): 15+734 – 15+737
Daños observados : Hueco

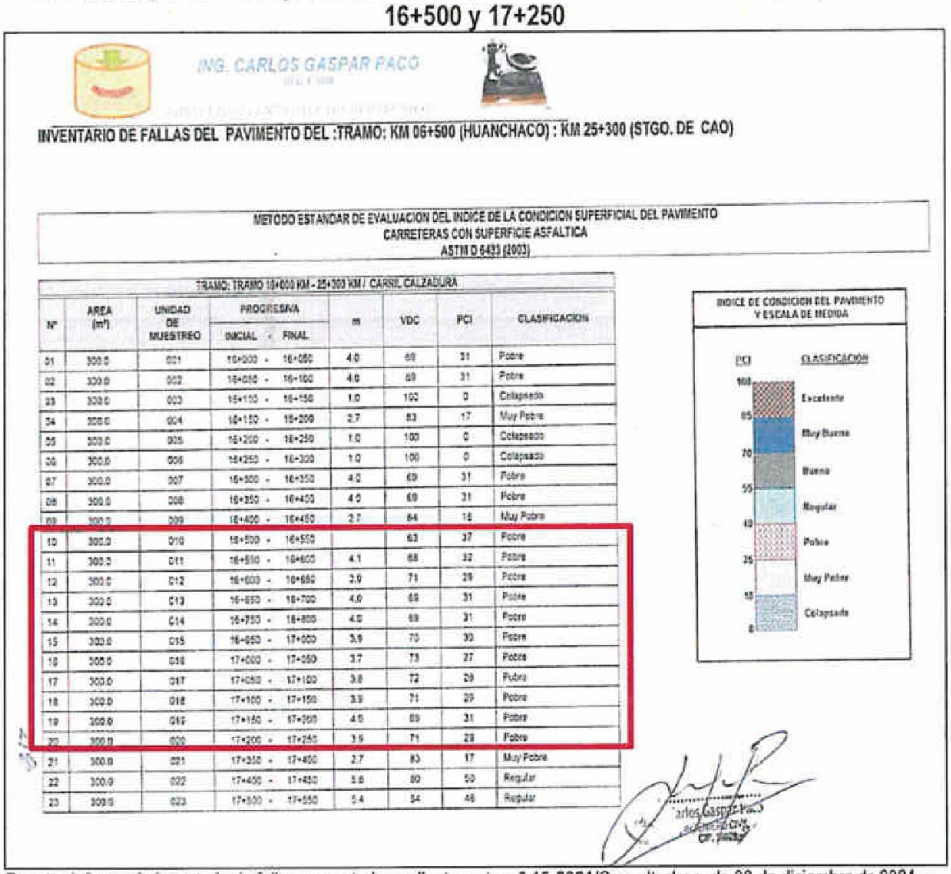
Imagen n.° 76

En el subtramo 148 comprendido entre las progresivas 17+150 y 17+200 se tiene una condición de: Pobre
En el subtramo 149 comprendido entre las progresivas 17+200 y 17+250 se tiene una condición de: Pobre

Metodología del PCI aplicada a los tramos comprendidos entre las progresivas 16+500 y 17+250

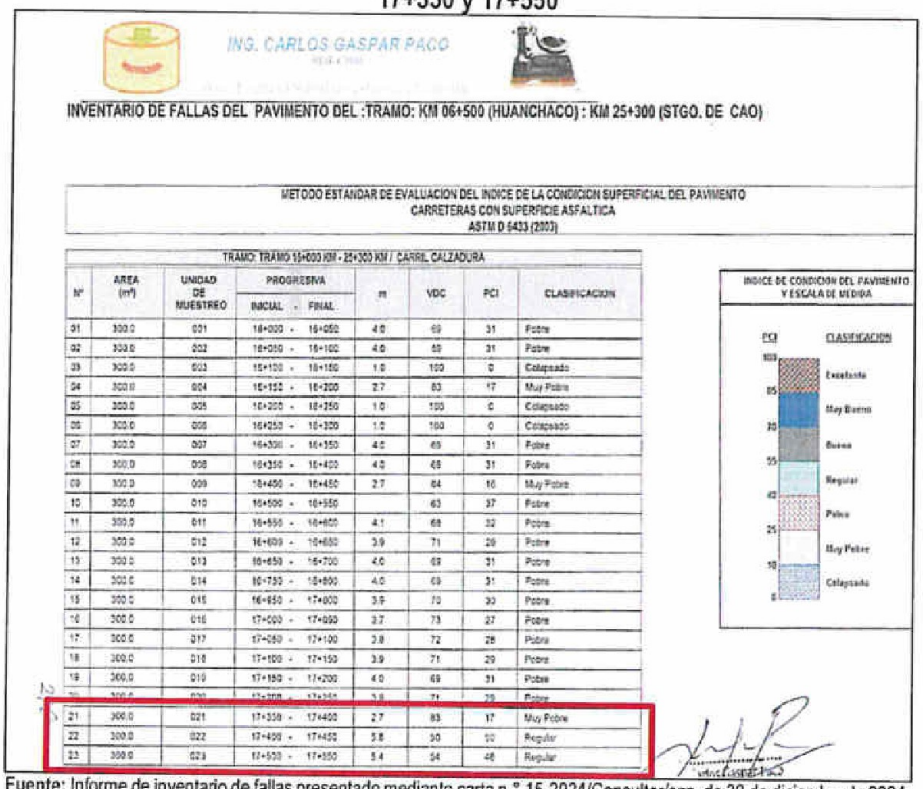
Imagen n.° 90

Por lo descrito, considerando los resultados de la Calicata C-18, la cual representa al tramo comprendido entre las progresivas 17+290 y 18+120, se desprende que, el material, no cumplió con los parámetros correspondientes al espesor de la base reciclada, análisis granulométrico del suelo, contenido de humedad de suelos, índice de plasticidad, compactación y resistencia a la compresión simple, situación que ocasionó que la vía se encuentre deteriorada, lo cual ha sido corroborado en el informe de Inventario de Fallas del Consultor **(Apéndice n.° 58)**, a través del cual se evaluó la condición superficial del pavimento a través del "Método Índice de Condición del Pavimento (PCI)", el mismo que ha permitido clasificar el estado de pavimento en regular, pobre y muy pobre, tal como se evidenció en los subtramos[48] cuyo detalle del cálculo se desarrolló bajo la metodología descrita, tal como se muestran a continuación:

Metodología del PCI aplicada a los tramos comprendidos entre las progresivas 17+350 y 17+550

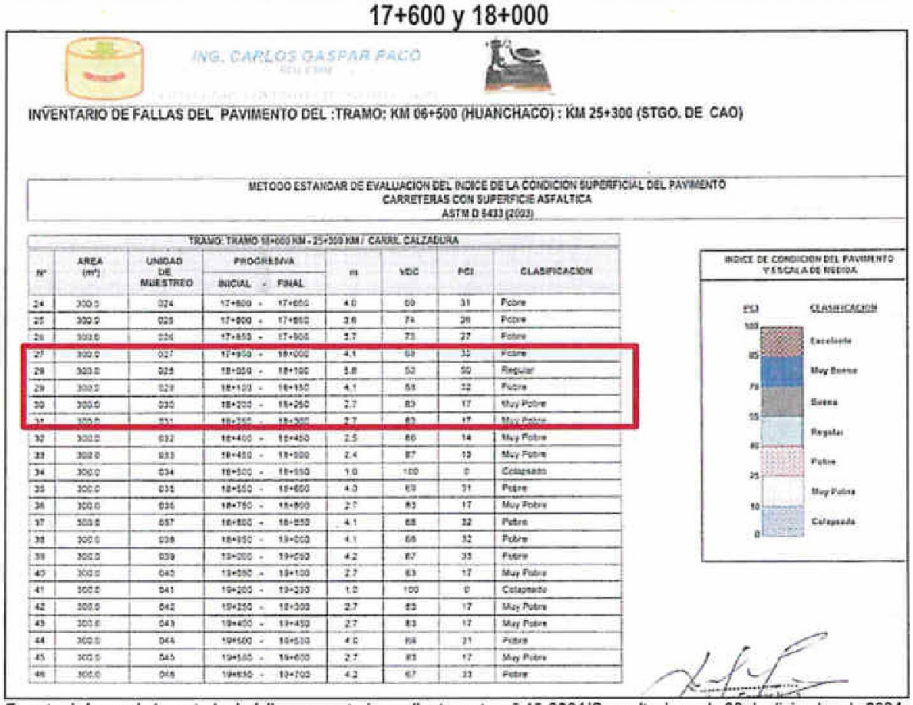
Imagen n.° 91

Metodología del PCI aplicada a los tramos comprendidos entre las progresivas 17+600 y 18+000

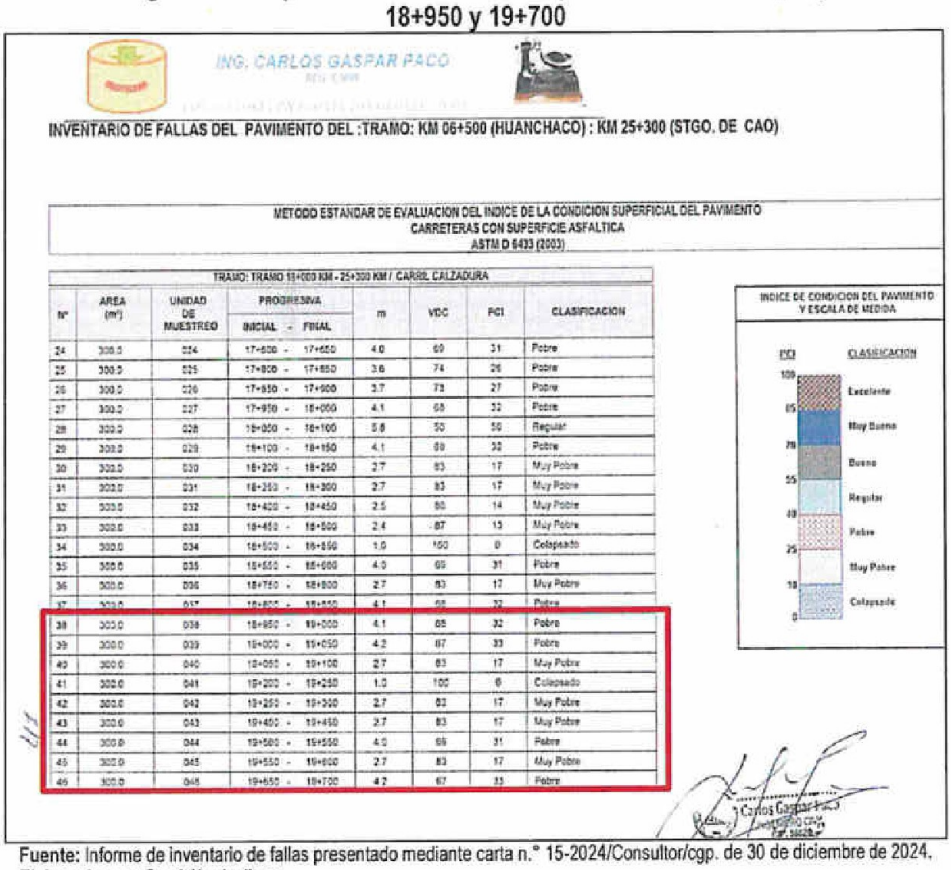
Imagen n.° 101

Metodología del PCI aplicada a los tramos comprendidos entre las progresivas 18+950 y 19+700

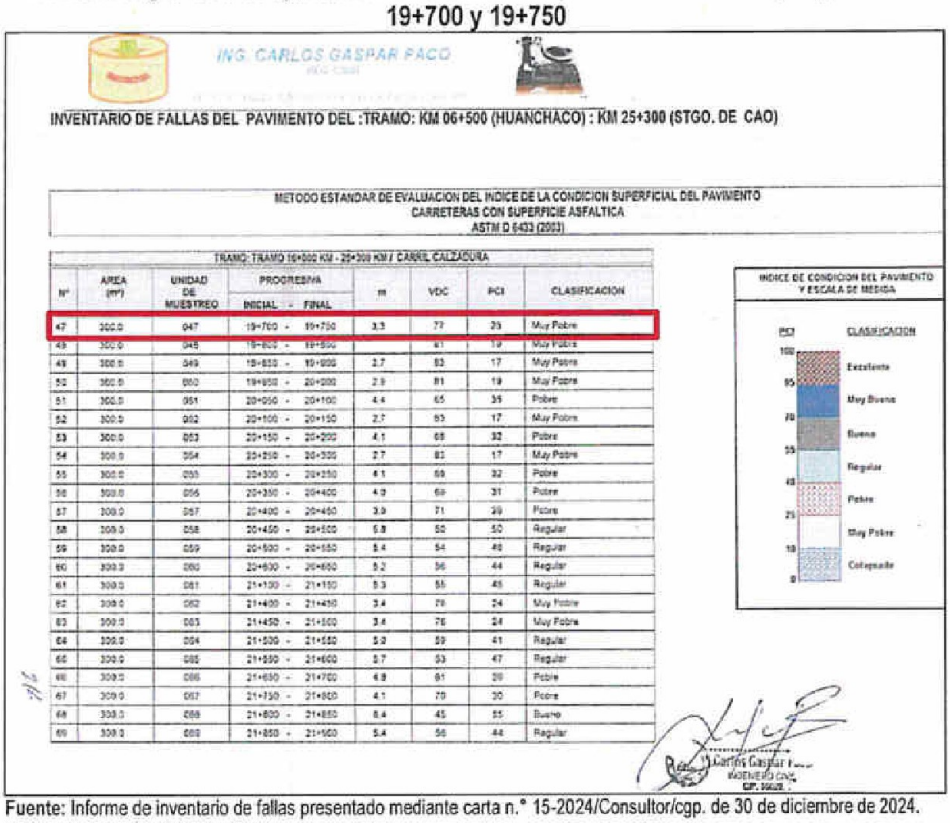
Imagen n.° 102

Metodología del PCI aplicada a los tramos comprendidos entre las progresivas 19+700 y 19+750

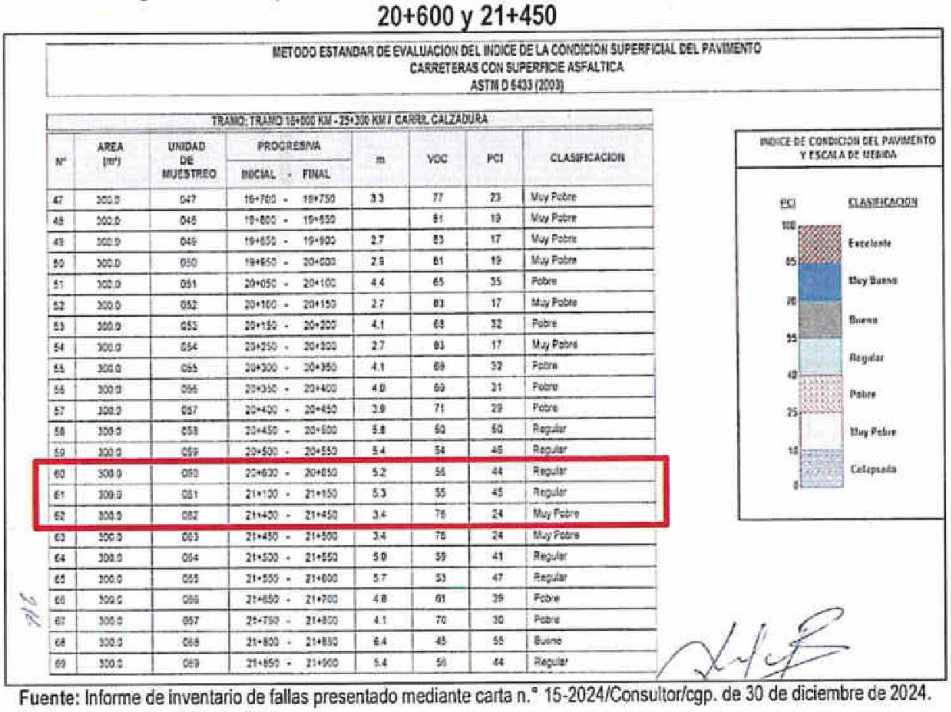
Imagen n.° 114

Metodología del PCI aplicada a los tramos comprendidos entre las progresivas 20+600 y 21+450

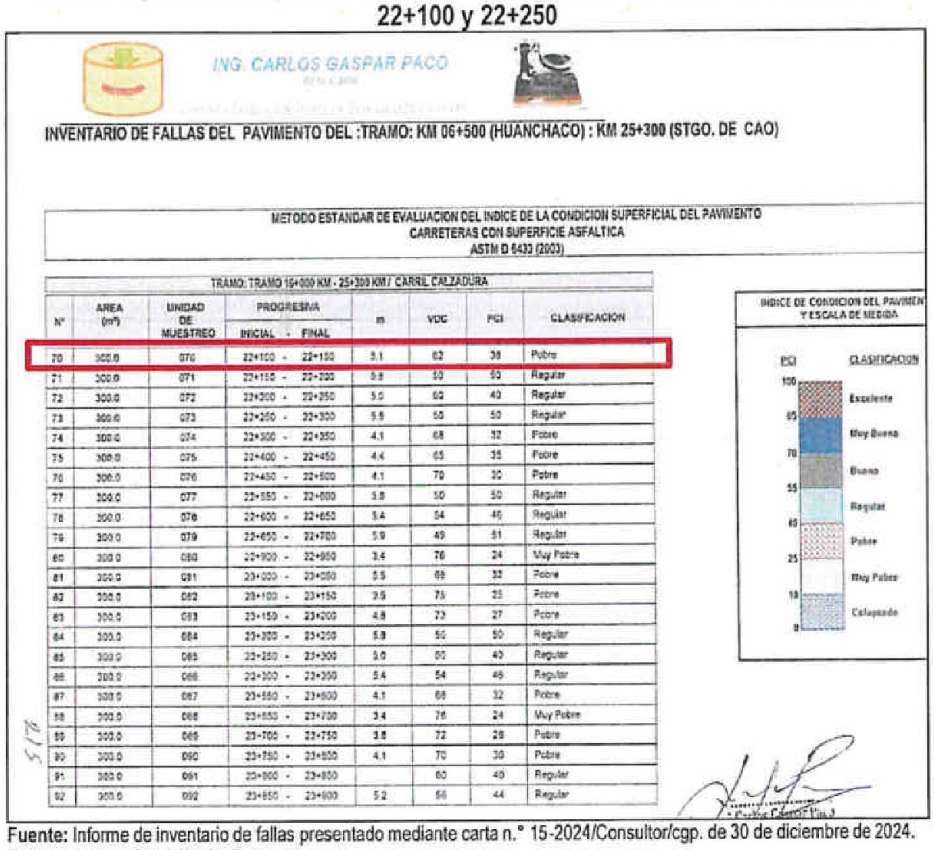
Imagen n.° 119

En el subtramo 201 comprendido entre las progresivas 22+200 y 22+250 se tiene una condición de: Regular

Metodología del PCI aplicada a los tramos comprendidos entre las progresivas 22+100 y 22+250

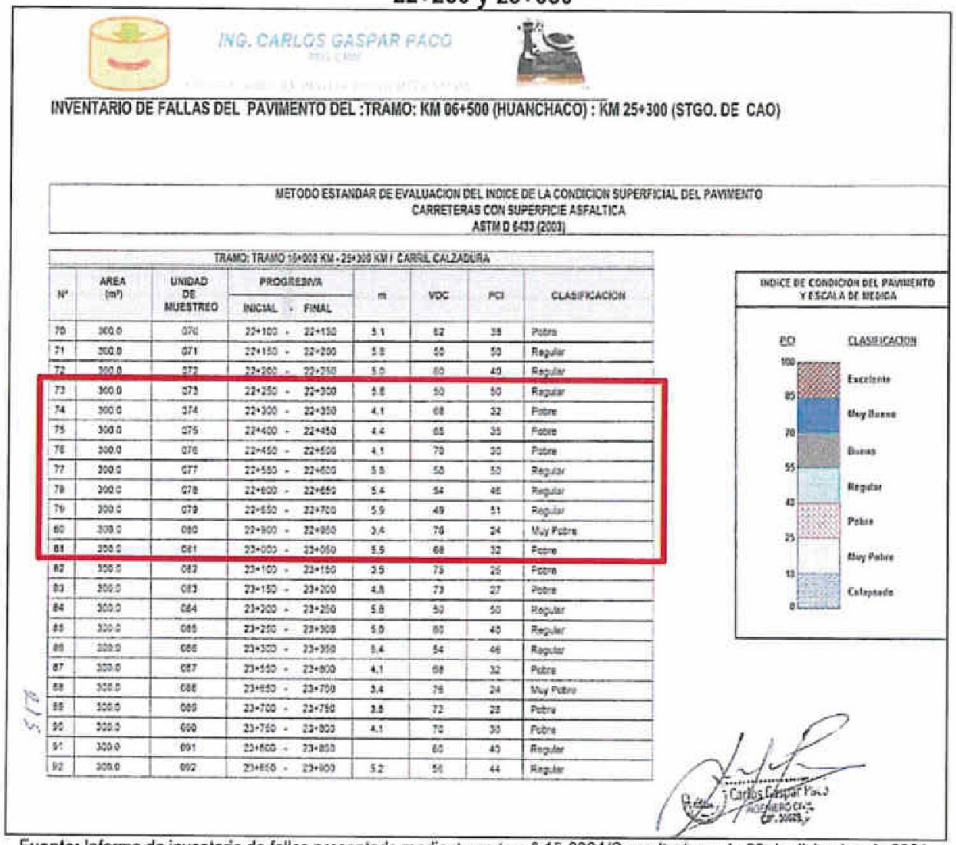
Imagen n.° 131

Metodología del PCI aplicada a los tramos comprendidos entre las progresivas 22+250 y 23+050

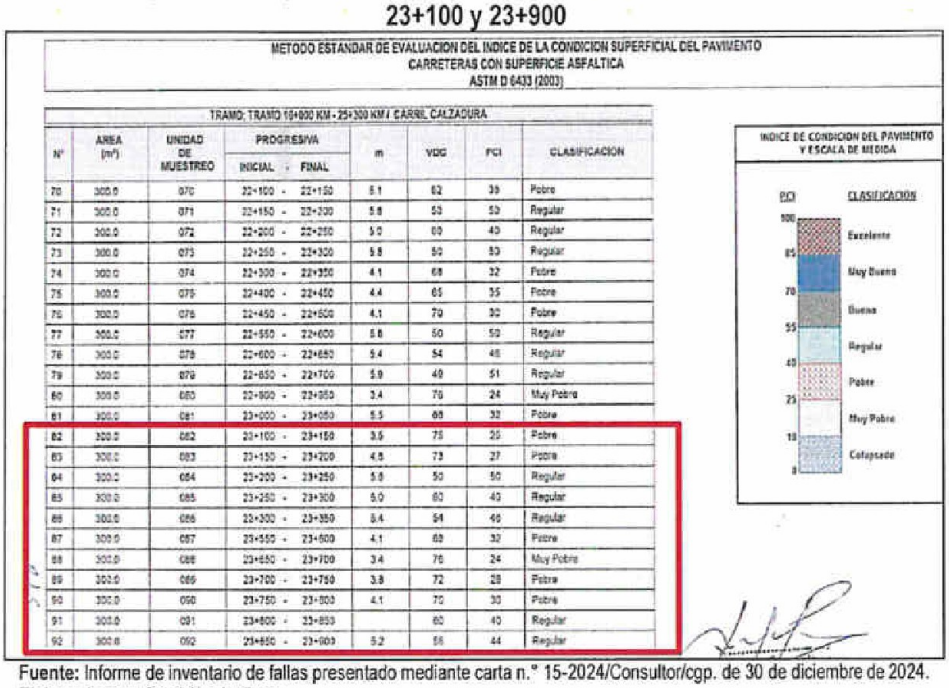
Imagen n.° 141

Metodología del PCI aplicada a los tramos comprendidos entre las progresivas 23+100 y 23+900

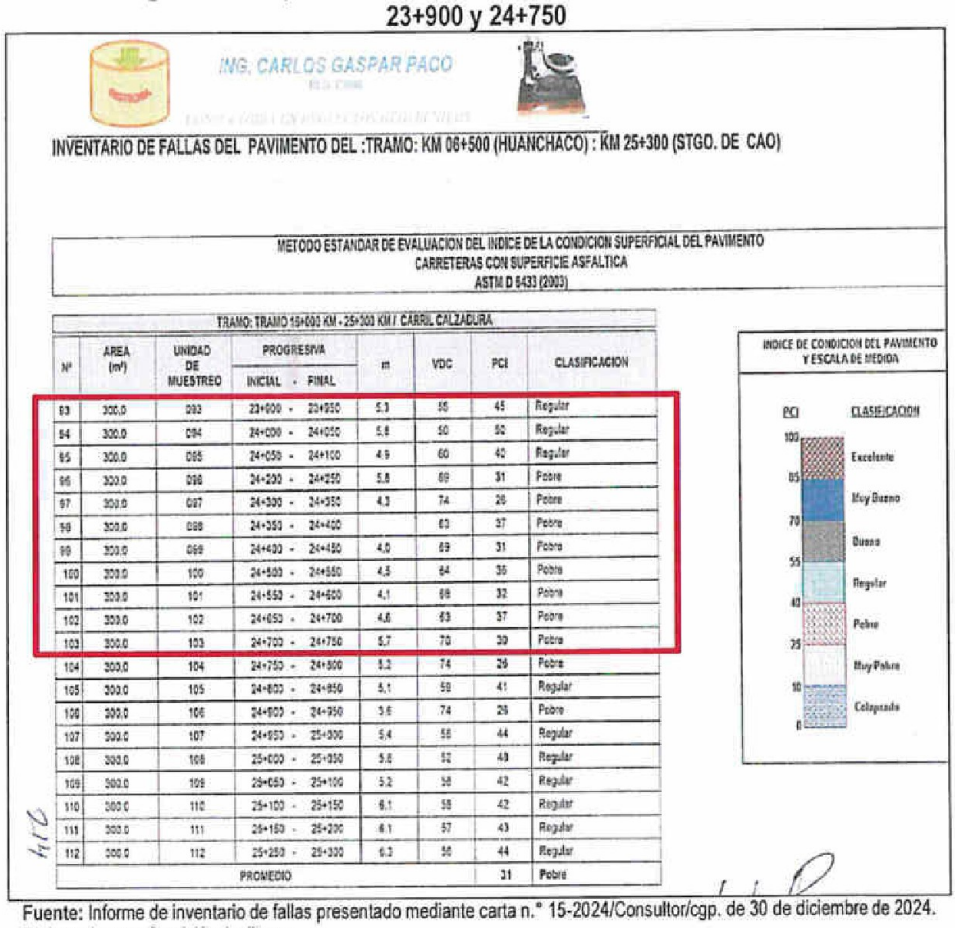
Imagen n.° 155
Metodología del PCI aplicada a los tramos comprendidos entre las progresivas 23+900 y 24+750

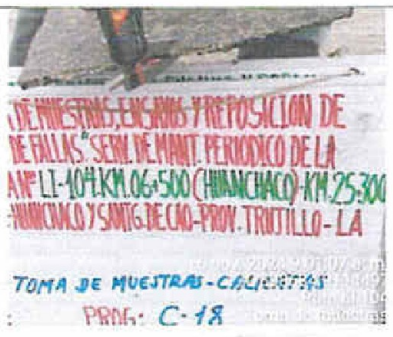
- **<u>Calicata – 18: tramo comprendido entre las progresivas 17+290 y 18+120:</u>**

La muestra de calicata ubicada en la progresiva: 17+405 que representa a este tramo, es la denominada: C-18, donde se obtuvo los resultados correspondientes al espesor del mortero asfáltico y su granulometría, cuyo análisis se detalla continuación:

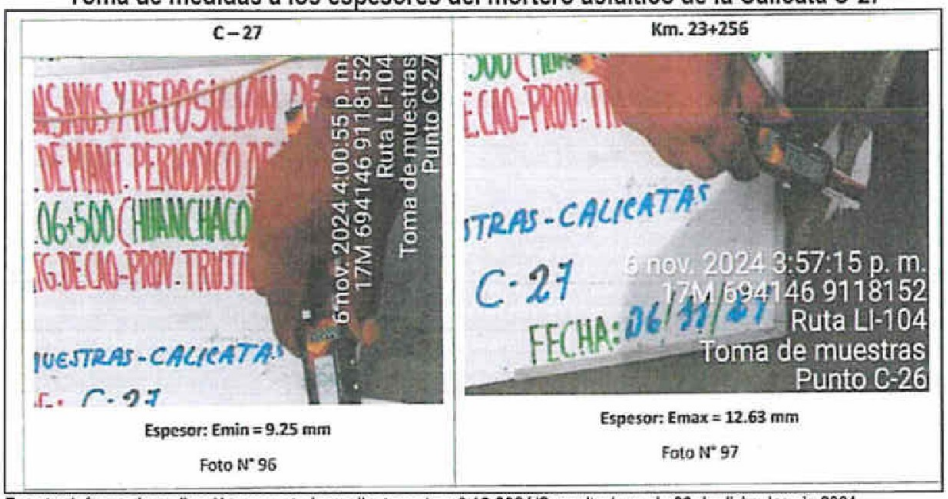
- **<u>Calicata – 27: tramo comprendido entre las progresivas 23+100 y 23+930:</u>**

La muestra de calicata ubicada en la progresiva: 23+256 que representa a este tramo, es la denominada: C-27, donde se obtuvo los resultados correspondientes al espesor del mortero asfáltico y su granulometría, cuyo análisis se detalla continuación:

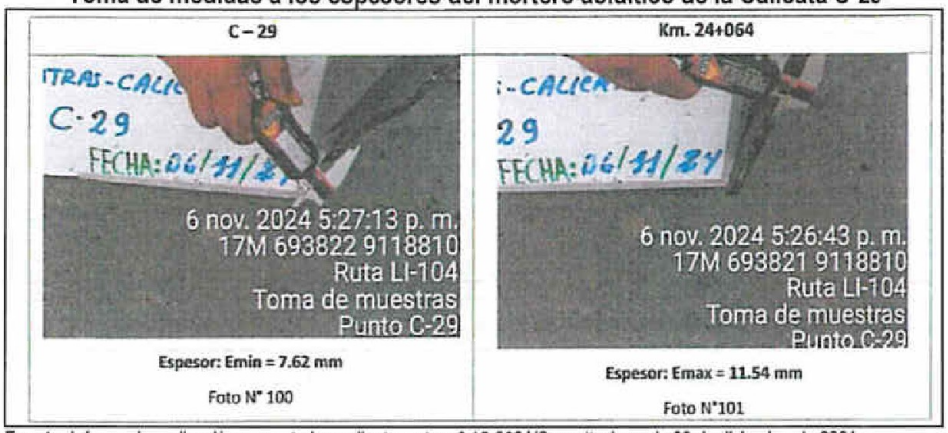
La muestra de calicata ubicada en la progresiva: 24+760 que representa a este tramo, es la denominada: C-29, donde se obtuvo los resultados correspondientes al espesor del mortero asfáltico y su granulometría, cuyo análisis se detalla continuación:

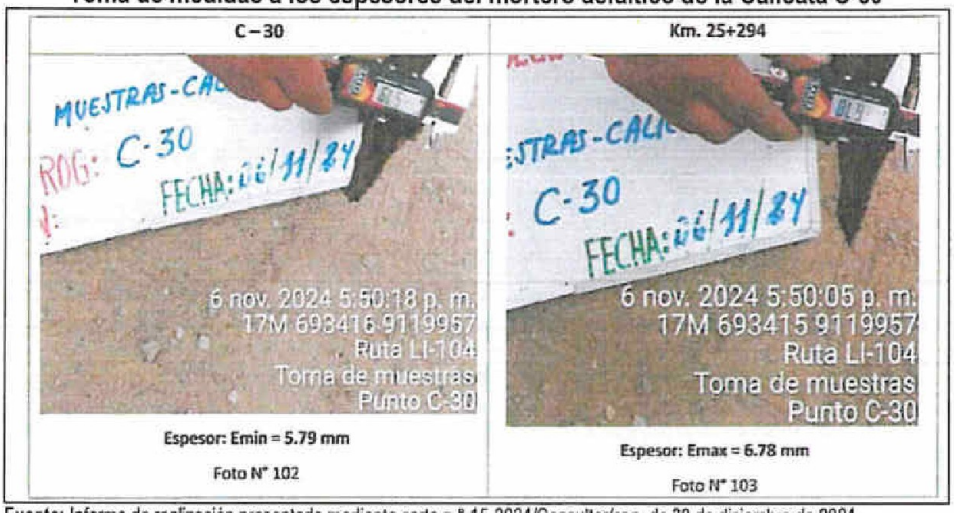
La muestra de calicata ubicada en la progresiva: 25+294 que representa a este tramo, es la denominada: C-30, donde se obtuvo los resultados correspondientes al espesor del mortero asfáltico y su granulometría, cuyo análisis se detalla continuación:
