INFORME DE CONTROL ESPECÍFICO N° 010-2025-2-5575-SCE

"CREACIÓN DEL SERVICIO DE AGUA POTABLE RURAL EN EL CASERÍO EGA, DEL DISTRITO DE MANANTAY, PROVINCIA CORONEL PORTILLO, DEPARTAMENTO DE UCAYALI, CUI N° 2604306"

PERÍODO:1 DE AGOSTO DE 2023 AL 31 DE DICIEMBRE DE 2023

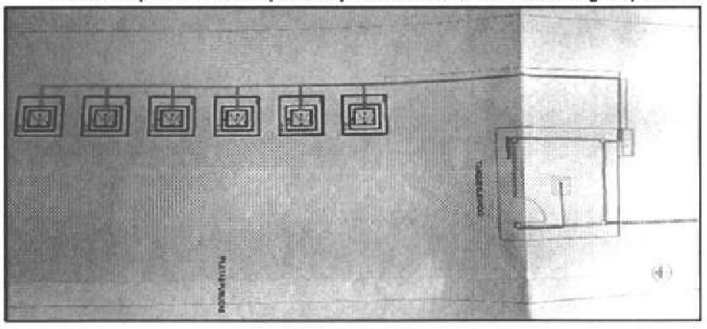
Sin embargo, de la revisión al expediente técnico **(Apéndice n.° 5)** se observó que, no se realizó el análisis estructural considerando las cargas de viento con la presión que señala la Norma E.020 Cargas. Es de señalar que, estas estructuras al ser consideradas livianas y esbeltas, son vulnerables a sufrir desplazamientos laterales producidos por las cargas de viento, que pueden ocasionar daños, si es que no se cumple con la rigidez adecuada, misma que se calcula y debe señalarse en la memoria de cálculo del expediente técnico.

Por lo tanto, al no considerarse en la memoria de diseño estructural las cargas de viento y el análisis estructural; se genera la incertidumbre que las dimensiones plasmadas en el plano no sean las correctas, lo que puede inducir en fallas de la estructura durante su vida útil, perjudicando la finalidad del proyecto. Sin embargo, dichas deficiencias no fueron observados por los señores: Klever la Torre Torres, gerente de Obras y Desarrollo Urbano; Iván Carlos Prentice Pizarro, subgerente de Ejecución, Supervisión y

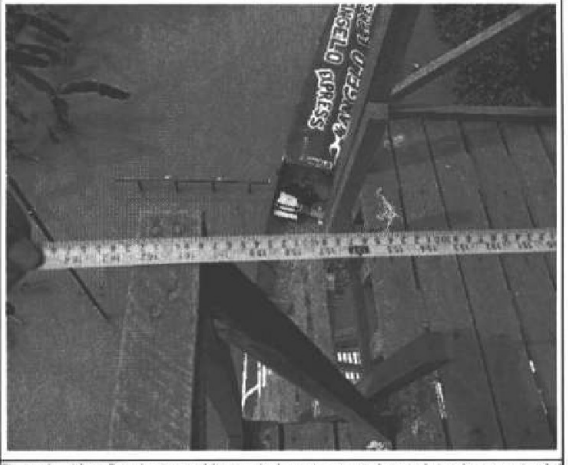
Estructura de madera para tanque elevado:

Referente a ese componente, se ha podido observar una estructura completamente de madera de tres (3) cuerpos arriostrados en sus cuatro (4) lados, que soporta un entramado de madera donde se soportan los tanques elevados, el cual está cubierto por un techo de cobertura liviana a dos aguas; tal como se observa en la **fotografía n.° 2**. Cabe señalar que, en el primer tramo de la estructura se observa un ambiente cerrado con puerta de madera, ventana con rejas de acero corrugado y muro machimbrado; donde se ubica el tablero conversor y las baterías solares.

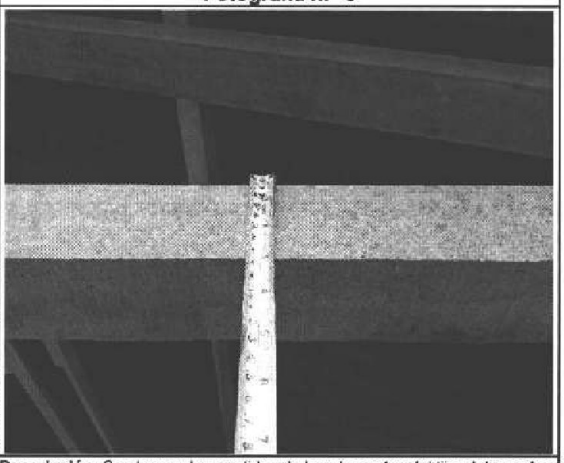
Asimismo, se han realizado las siguientes mediciones a los elementos principales de la estructura de madera del tanque elevado:

- Largo de la estructura de madera: 4.12 m (ver **fotografía n.° 3**).
- Ancho de la estructura de madera: 4.12 m (ver **fotografía n.° 4**).
- Elementos del tijeral de madera de techo liviano: 3"X3" (ver **fotografía n.° 5 y 6**).

- Correas de madera de techo liviano: 8 correas de 2"X2" (ver **fotografía n.° 7**).
- Baranda de madera: 2"X2" (ver **fotografía n.° 8 y 9**).
- Entablado de madera: 23 tablones de 6"X1 1/4" (ver **fotografía n.° 10 y 11**).

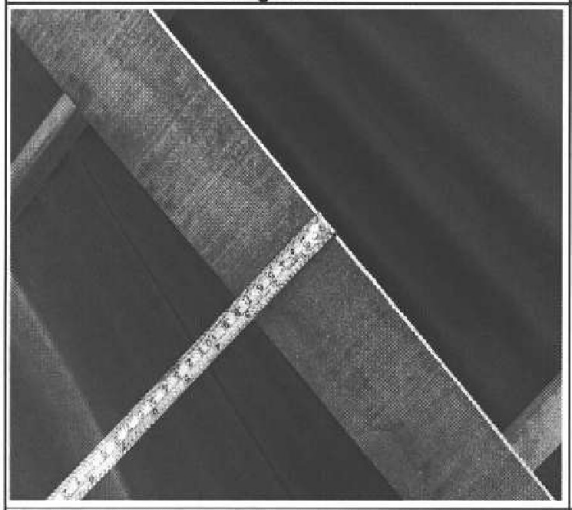
Descripción: Se observa la estructura de madera de 3 niveles que soporta los tanques de agua potable.	**Descripción:** Se observa el largo de la estructura de madera de soporte del tanque elevado (L = 4.12 m).

Es de señalar que, de la constatación física a la estructura de madera para soporte de los tanques elevados del sistema propuesto, no se observó deteriores o daños en la estructura; por lo que, a la fecha se encuentra operativa para su uso.

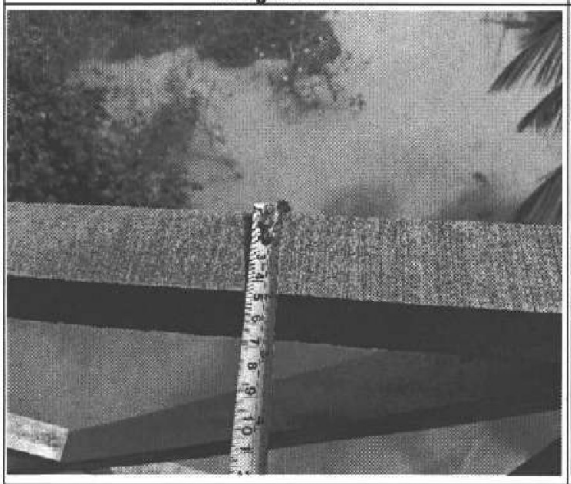
Descripción: Se observa el ancho de la estructura de madera de soporte de tanque elevado (L = 4.12 m).	**Descripción:** Se observa las medidas de los elementos del tijeral de madera de soporte del techo liviano (3"X3").
