INFORME DE HITO DE CONTROL N° 013-2025-OCI/0202-SCC

EJECUCIÓN DE OBRA: CONSTRUCCIÓN DEL COMPLEJO DEPORTIVO UNIVERSITARIO EN LA CIUDAD UNIVERSITARIA - PUNO - TRIBUNA NORTE EN LA UNIVERSIDAD NACIONAL DEL ALTIPLANO

HITO DE CONTROL N° 4 - EJECUCIÓN DE OBRA A MAYO 2025

PUNO, 12 DE JUNIO DE 2025

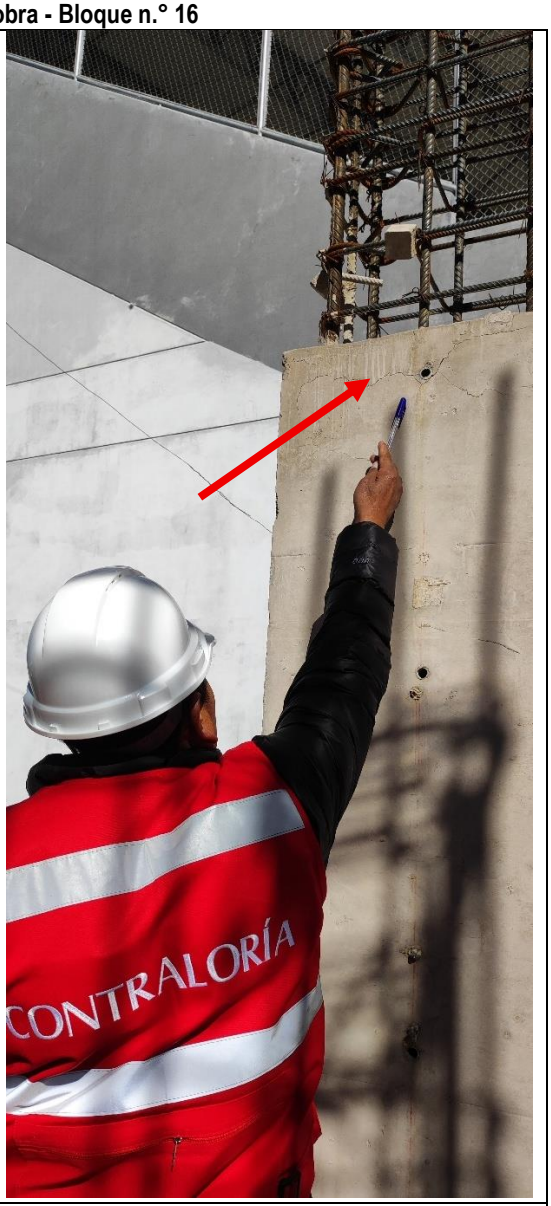
Imágenes n.os 4 y 5
Verificación de la obra - Bloque n.° 16

Asimismo, durante la verificación física realizada a la obra el 29 de mayo de 2025, se constató las deficiencias constructivas respecto a las especificaciones técnicas y normativa aplicable de las columnas C-4 y C-7 ubicadas en los ejes 83-83 con el eje B-B y eje 82-82 con el eje B-B, que se evidencia en las siguientes imágenes:

Imagen n.° 4: Vista panorámica de la Columna C-7 del segundo nivel ubicado en el eje 82-82 con el eje B-B, donde se advierte fisuras en la parte superior de la columna.

Imagen n.° 5: Columna C-7 del segundo nivel ubicado en el eje 82-82 con el eje B-B, donde se evidencia fisuras horizontales en la parte superior (cabeza) de la columna.

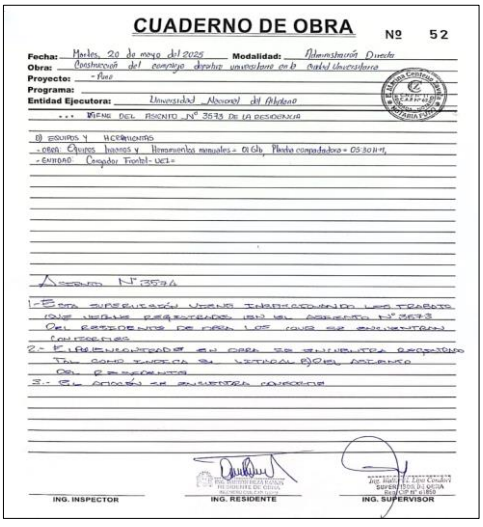
Imagen n.° 6
Verificación del Cuaderno de obra

En ese sentido, se constató que el Supervisor de obra, efectuó como último registro el asiento n.° 3574 del supervisor de obra con fecha 20 de mayo de 2025; asimismo, el Residente de obra, efectuó su último registro en el cuaderno de obra con el asiento n.º 3575 de 21 de mayo de 2025, ambos a folios 52 y 53 del cuaderno de obra, setenta y uno (71); tal como se aprecia en las siguientes imágenes:
