CONTRALORÍA
GENERAL DE LA REPÚBLICA DEL PERÚ

ÓRGANO DE CONTROL INSTITUCIONAL DE SEDALIB S.A.

INFORME DE VISITA DE CONTROL N° 011-2025-OCI/0264-SVC

ESTADO SITUACIONAL DE LA EJECUCIÓN DE LA OBRA "CONSTRUCCIÓN DE RED DE ALCANTARILLADO Y CONEXIONES DOMICILIARIAS; EN EL (LA) OPTIMIZACIÓN DEL SERVICIO DE ALCANTARILLADO SANITARIO EN LA AV. ESPAÑA, DISTRITO DE TRUJILLO, PROVINCIA TRUJILLO, DEPARTAMENTO LA LIBERTAD", AL 10 DE JULIO DE 2025

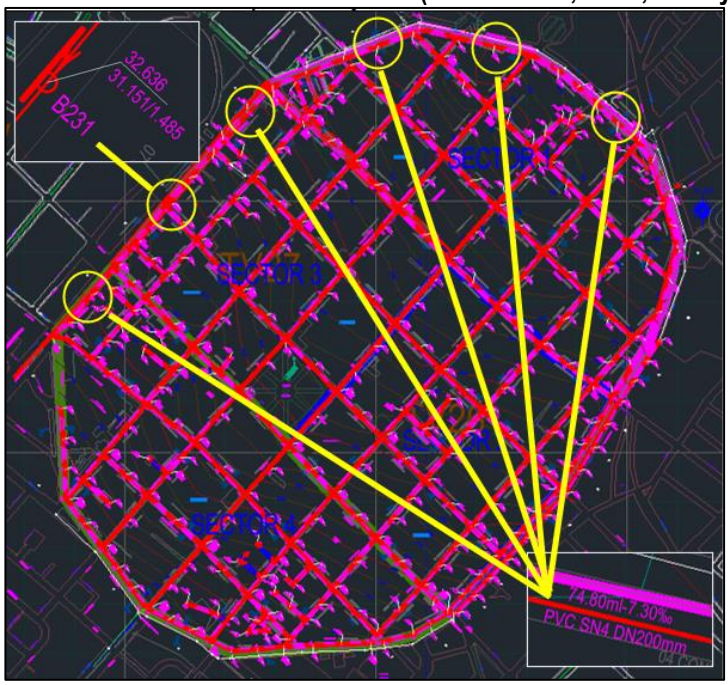
Imagen n.° 1

De la revisión de la documentación contenida en el Expediente Técnico con el cual se viene ejecutando la Obra, aprobado mediante la Resolución de Gerencia General n.° 164-2025-SEDALIB S.A.-40000-GG de 9 de mayo de 2025, la Comisión de Control verificó que en los planos de red de alcantarillado, sectores 01, 02, 03 y 04, de láminas: IS-45, IS-46, IS-47 y IS-48, respectivamente; el proyectista plasmó las redes de alcantarillado tanto del perímetro de la Av. España como también de las calles interiores, señalando una cantidad de 231 buzones a intervenir; además identificó que todas las tuberías consignadas en dichos planos corresponden a un diámetro de 200 mm; como se muestra a continuación:

Plano de la red de alcantarillado de la obra (Planos IS-45, IS-46, IS-47 y IS-48)

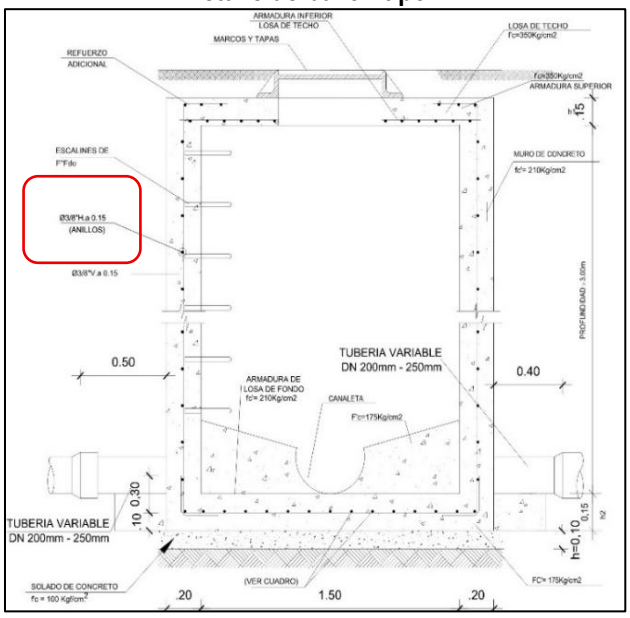
Imagen n.° 7
Detalle de buzón tipo II

De igual manera, en la lámina IS-63 “DETALLE DE BUZONES” contenida en el expediente técnico con el que se viene ejecutando la Obra, detalla, entre otros, la distribución del acero del fuste tanto horizontal como vertical, considerado varillas de 3/8” cada 15 cm, como se muestra a continuación:

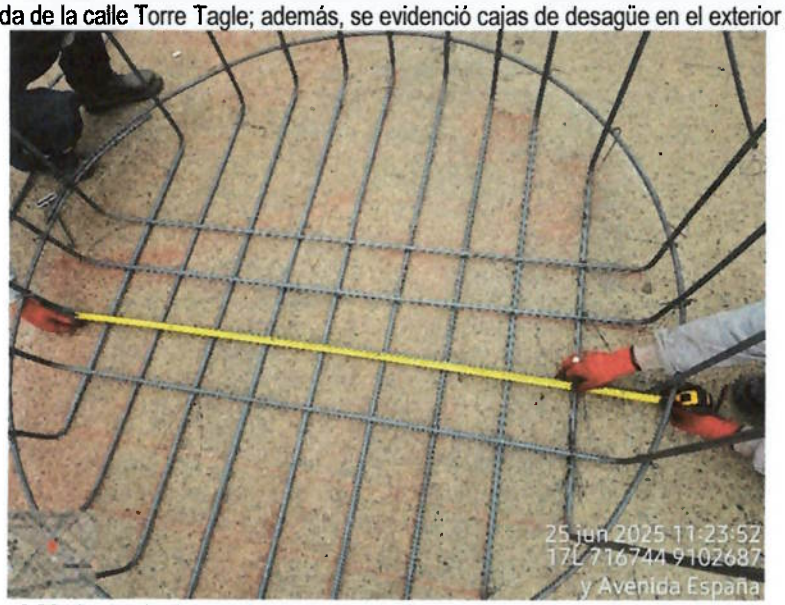
Vista fotográfica n.° 25: Personal obrero realizando trabajos de habilitación de acero en el exterior del almacén sobre la calzada de la calle Torre Tagle; además, se evidenció cajas de desagüe en el exterior del almacén.

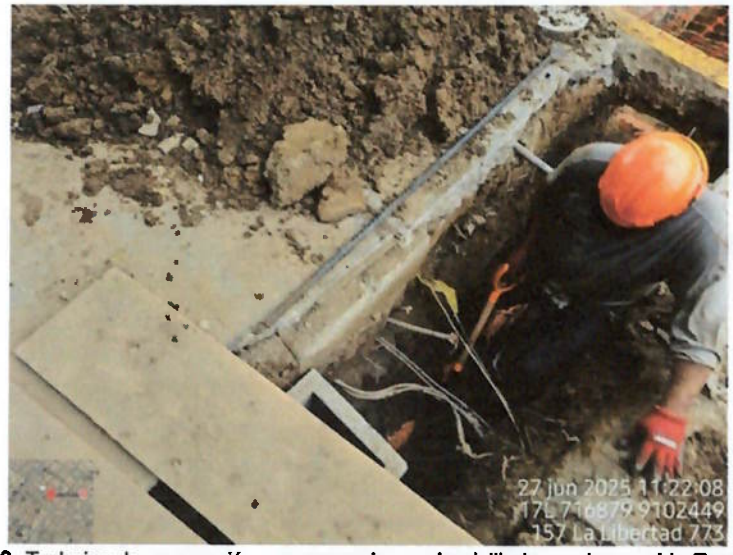
Vista fotográfica n.° 48: Pavimento existente demolido en la calzada interior en la Av. España entre la calle Marcelo Corne y Av Larco
